# Asbestinventarisatetest

Driegoten 17E, 9220 Hamme

Attestnummer : 20260720-000190.000

**Asbestveilig** (maar niet asbestvrij)

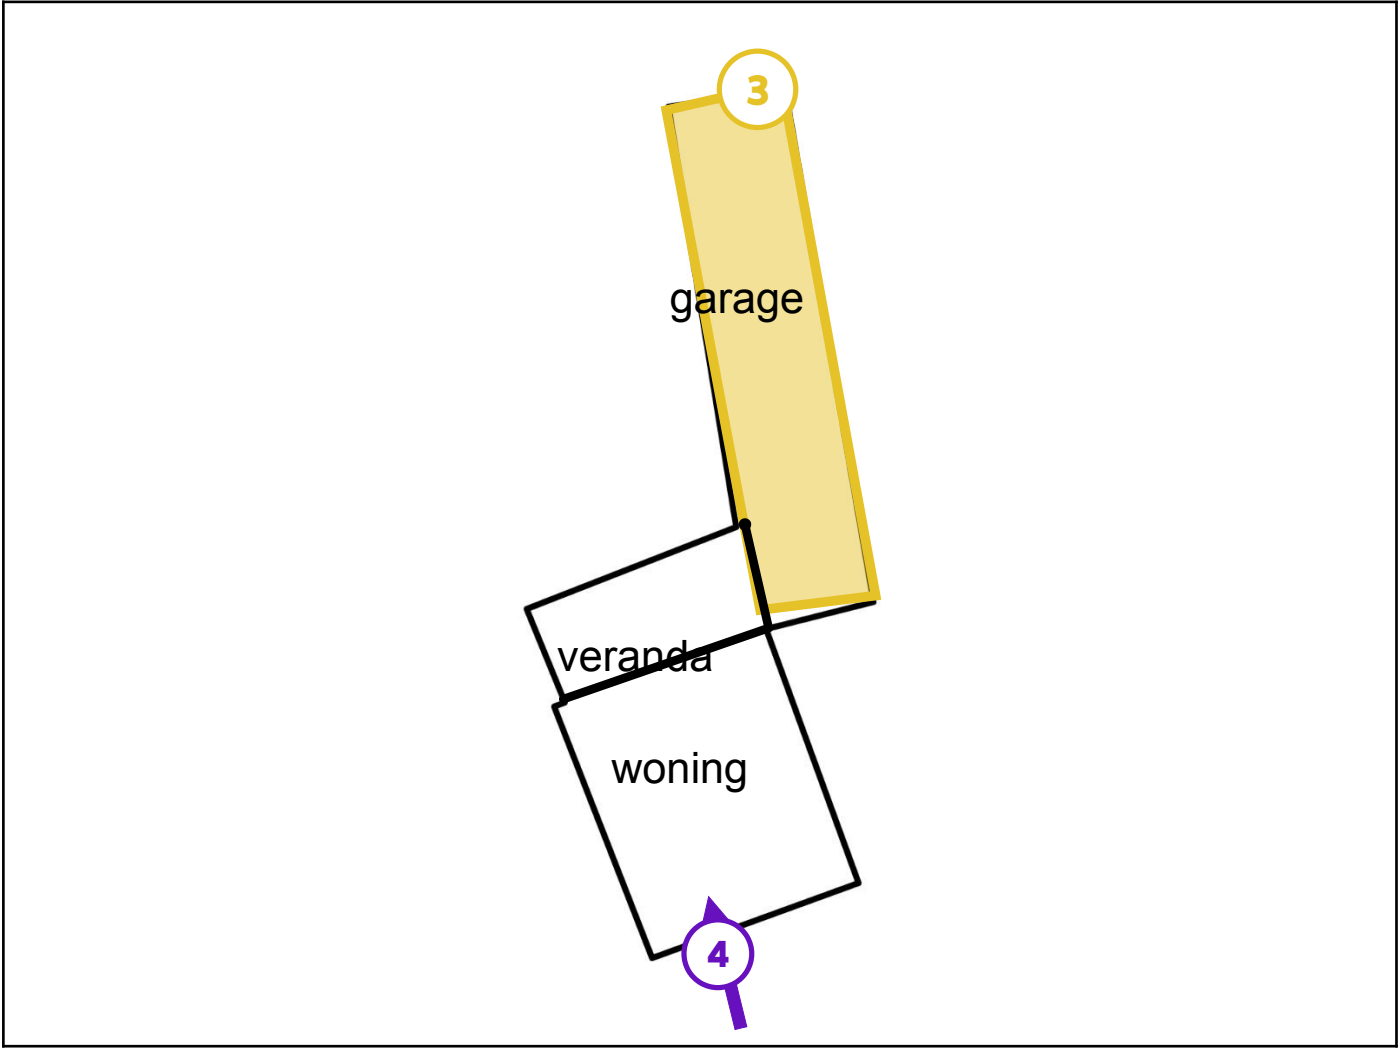
# Plan 1.1: Hoofdgebouw plan

| Beschrijving | Type | Actie |
|---|---|---|
| 3. Roofing | Asbestmateriaal | Zorgvuldig beheren |
| 4. Schouw | Beperking | - |

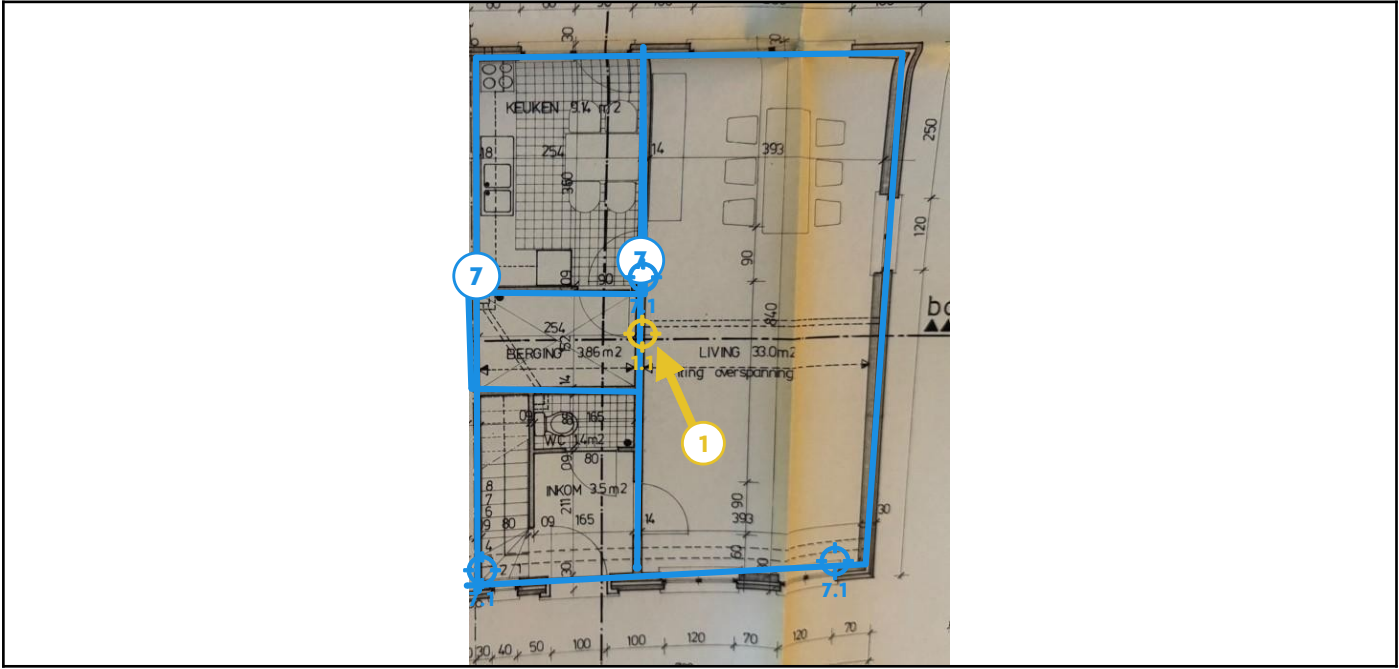
# Plan 1.4: gelijkvloers kopie

| Beschrijving | Type | Actie |
|---|---|---|
| 1. Roetluik | Asbestmateriaal | Zorgvuldig beheren |
| 1.1 Code: MM3 | Puntmonster | - |

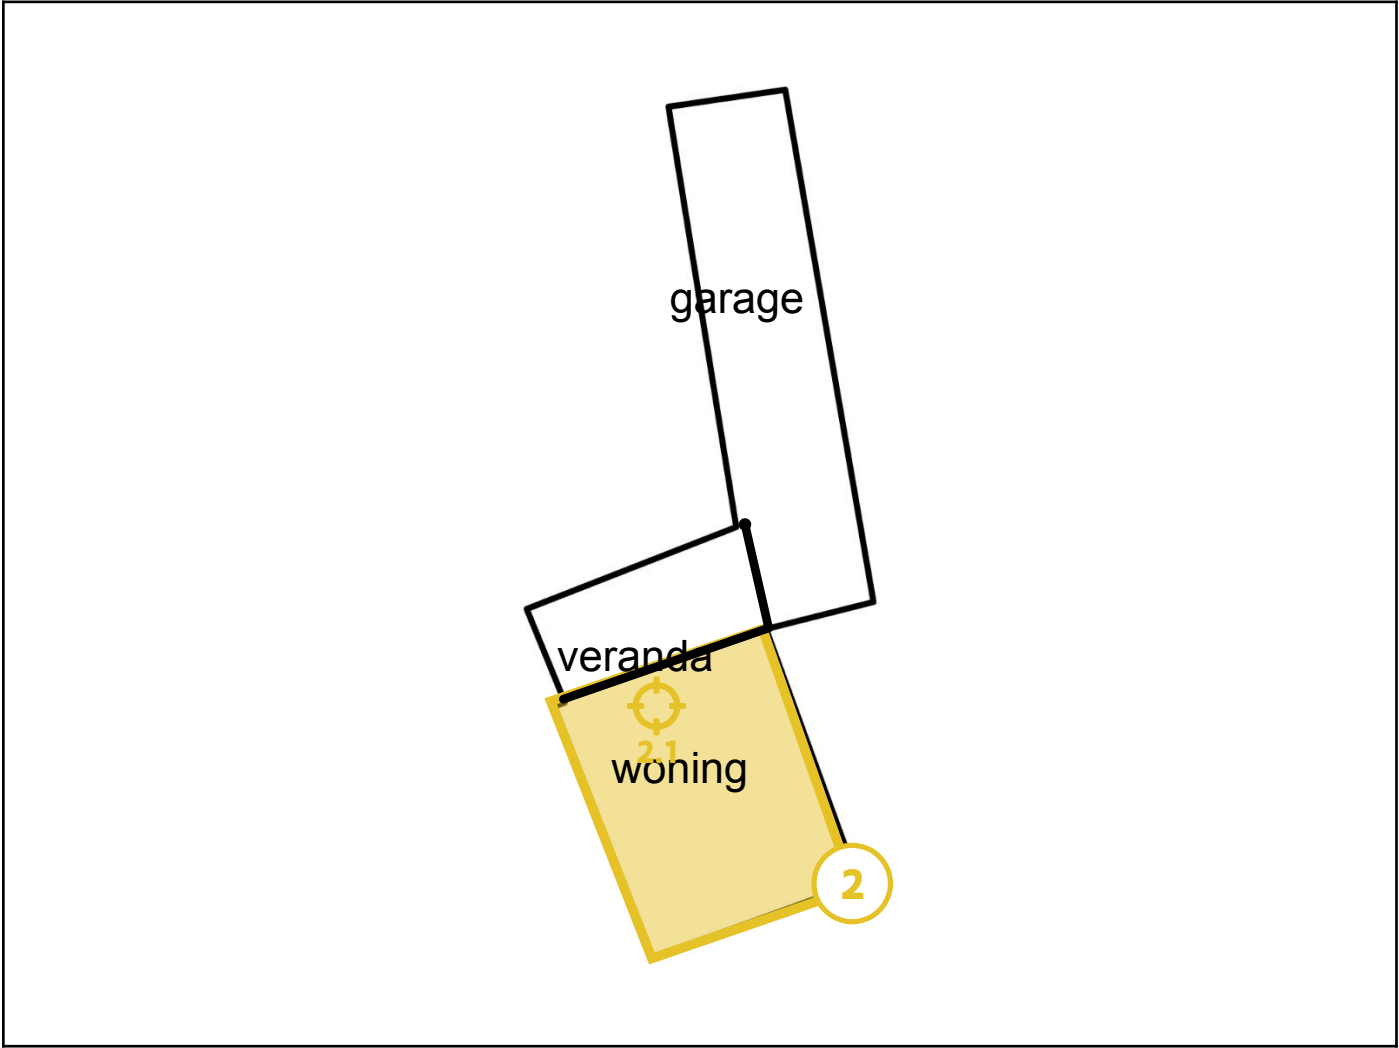
# Plan 1.7: Hoofdgebouw plan kopie

| Beschrijving | Type | Actie |
|---|---|---|
| 2. Onderdak type Menuiserie | Asbestmateriaal | Zorgvuldig beheren |
| 2.1 Code: MM4 | Puntmonster | - |

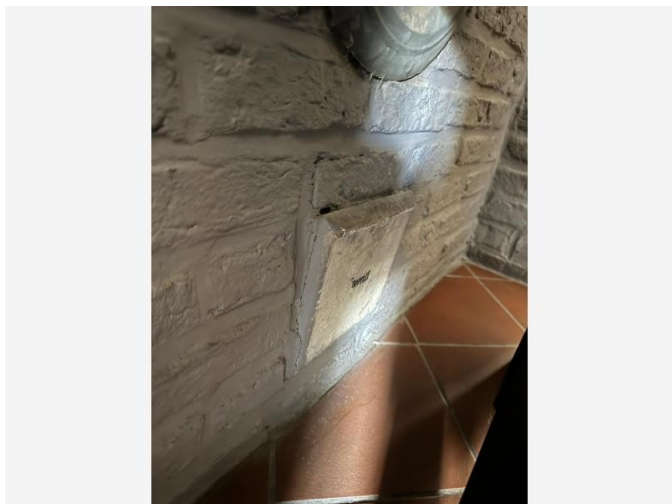
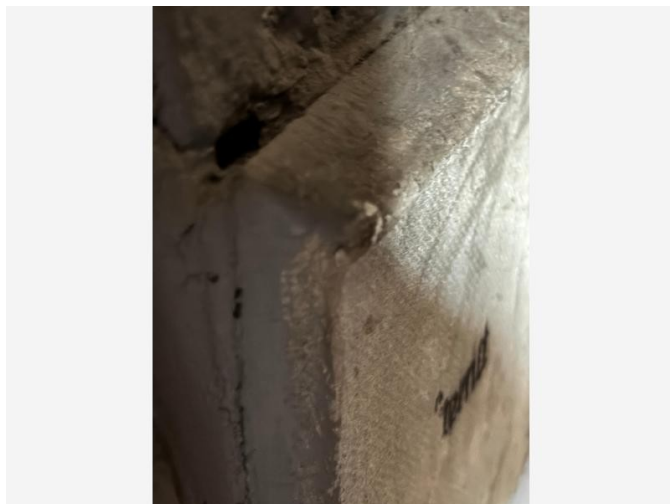
| Eindbeoordeling materiaalarisico | Laag materiaalarisico en/of verlaagde kans op vezelvrijgave |

| Asbestsoort (vezeltype) | Alleen chrysotiel aanwezig |
| Toestand van het materiaal | Licht beschadigd, licht verweerd. Intacte calciumsilicaatplaat of materiaal met categorie 3-gebondenheid |

| # | Type | Referentie | Resultaat |
|---|---|---|---|
| 1.1 | Puntmonster | MM3 | Chrysotiel |

| Beschrijving | Roetluik |
| Hoeveelheid (oppervlakte - dikte - aantal) | • 0,20 m <sup>2</sup> - 1,00 cm - 1 stuk |

- Zorg voor een veilig beheer. Vermijd het beschadigen van het asbestmateriaal. Controleer de toestand jaarlijks op wijzigingen.

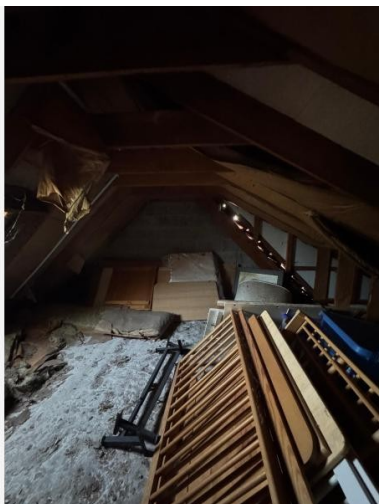
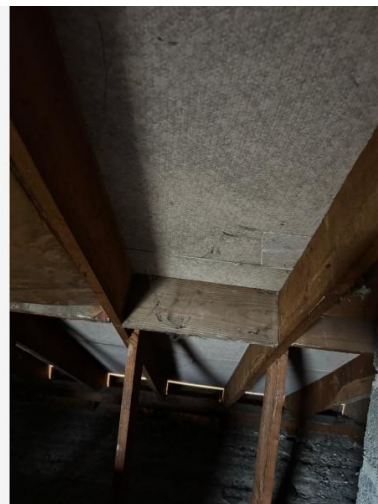
| Eindbeoordeling materiaalarisico | Laag materiaalarisico en/of verlaagde kans op vezelvrijgave |

| Asbestsoort (vezeltype) | Alleen chrysotiel aanwezig |
| Toestand van het materiaal | Licht beschadigd, licht verweerd. Intacte calciumsilicaatplaat of materiaal met categorie 3-gebondenheid |

| # | Type | Referentie | Resultaat |
|---|---|---|---|
| 2.1 | Puntmonster | MM4 | Chrysotiel |

| Beschrijving | Onderdak type Menuiserite |
| Hoeveelheid (oppervlakte - dikte - aantal) | • 120,00 m <sup>2</sup> - 0,20 cm - 1 stuk |

- Zorg voor een veilig beheer. Vermijd het beschadigen van het asbestmateriaal. Controleer de toestand jaarlijks op wijzigingen.

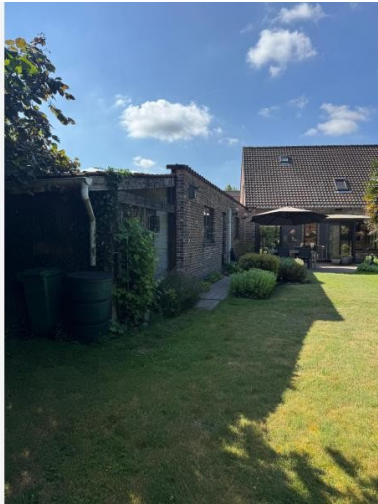
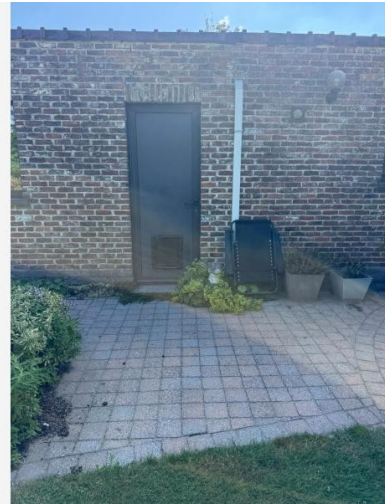
| Eindbeoordeling materiaalrisico | Laag materiaalrisico en/of verlaagde kans op vezelvrijgave |

| Afschermingsgraad van het gehele materiaal | Geheel of deels vrij aan de buitenlucht, maar geen contact met binnenlucht |
| Toestand van het materiaal | Licht beschadigd, licht verweerd. Intacte calciumsilicaatplaat of materiaal met categorie 3-gebondenheid |

| Beschrijving | Roofing |
| Asbestmateriaal | Dak- en gevelbekleding - Roofing |
| Hoeveelheid (oppervlakte - aantal) | <ul style="list-style-type: none"><li>• 30,00 m<sup>2</sup> - 1 stuk</li></ul> |

- Zorg voor een veilig beheer. Vermijd het beschadigen van het asbestmateriaal. Controleer de toestand jaarlijks op wijzigingen.
- Voer bijkomende staalname(s) uit.

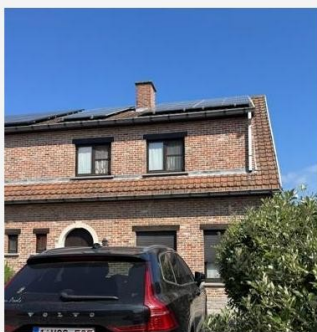
*Situeringsfoto*

### Tijdelijke beperking

**Reden:** Het te onderzoeken materiaal situeert zich hoger dan 3,50 m te rekenen vanaf een veilige ondergrond

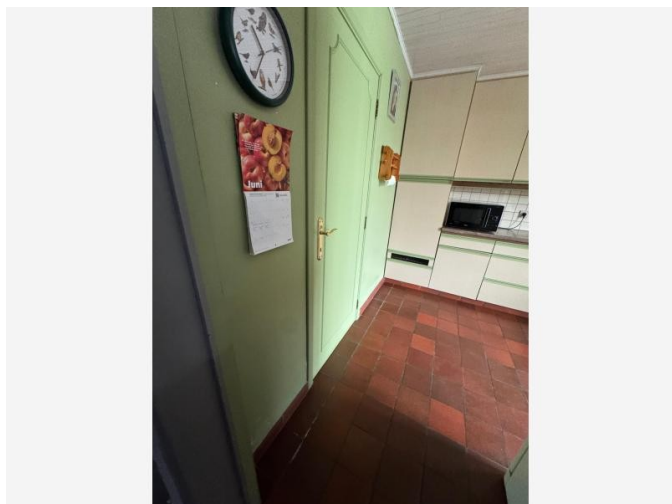
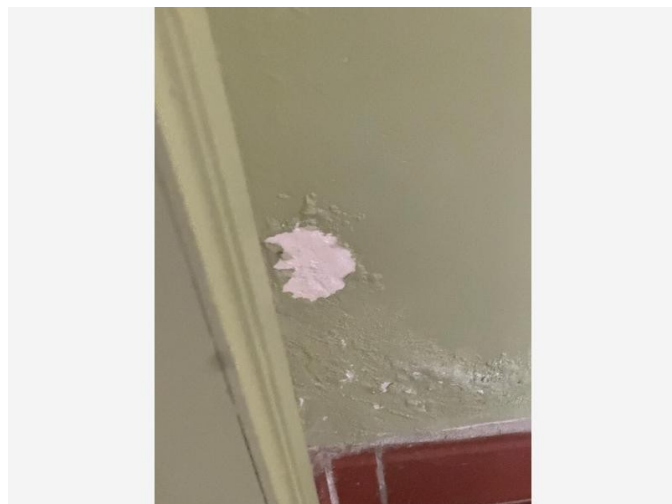
## Fiche 7: Pleisterwerk wanden

Geen asbest

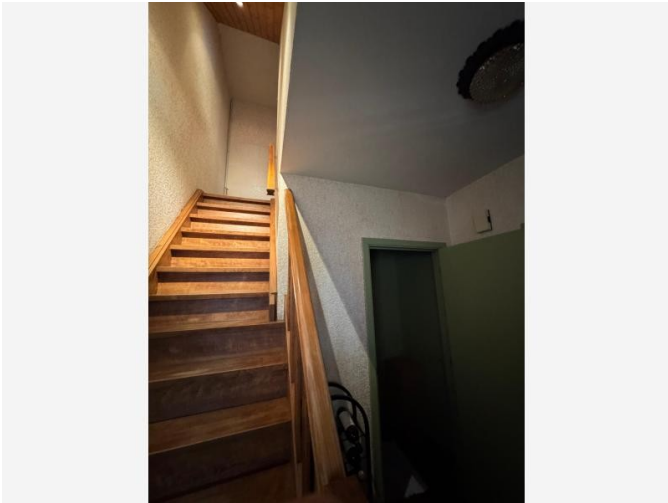
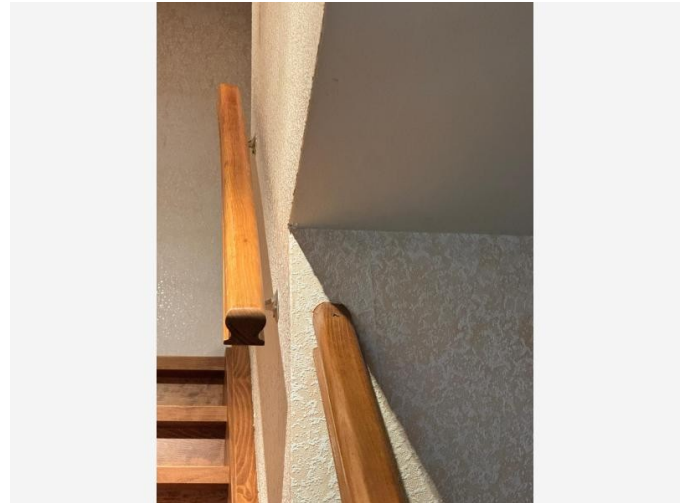
## Fiche 8: Pleisterwerk plafonds

Geen asbest

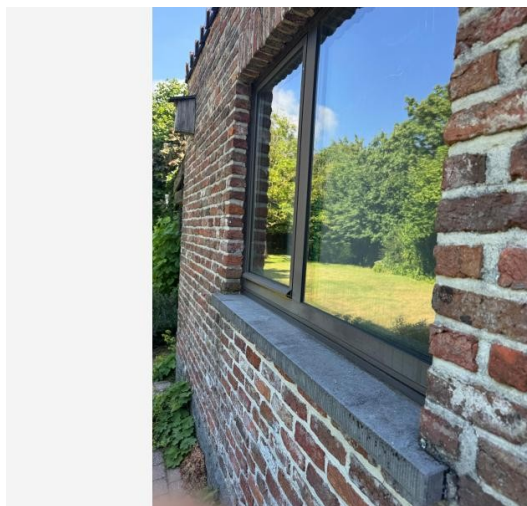
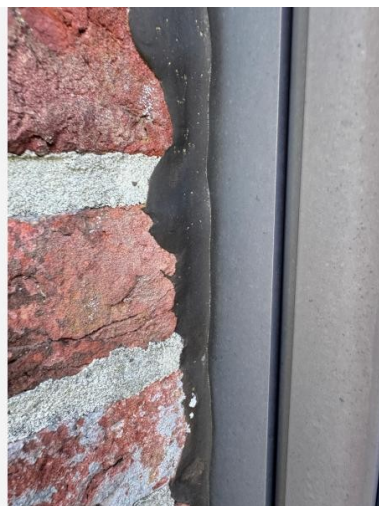
### Fiche 10: Kit aan de ramen

| Beschrijving | Notitie | Terug te vinden op plannen |
|---|---|---|
| Fiche 10: Kit aan de ramen | De kit aan de ramen is niet asbestverdacht.<br>Alle ramen werden gecontroleerd. | - |
