# Asbestinventarisat attest

Broekstraat 53, 9220 Hamme

Attestnummer : 20251028-000360.000

**Niet-asbestveilig**

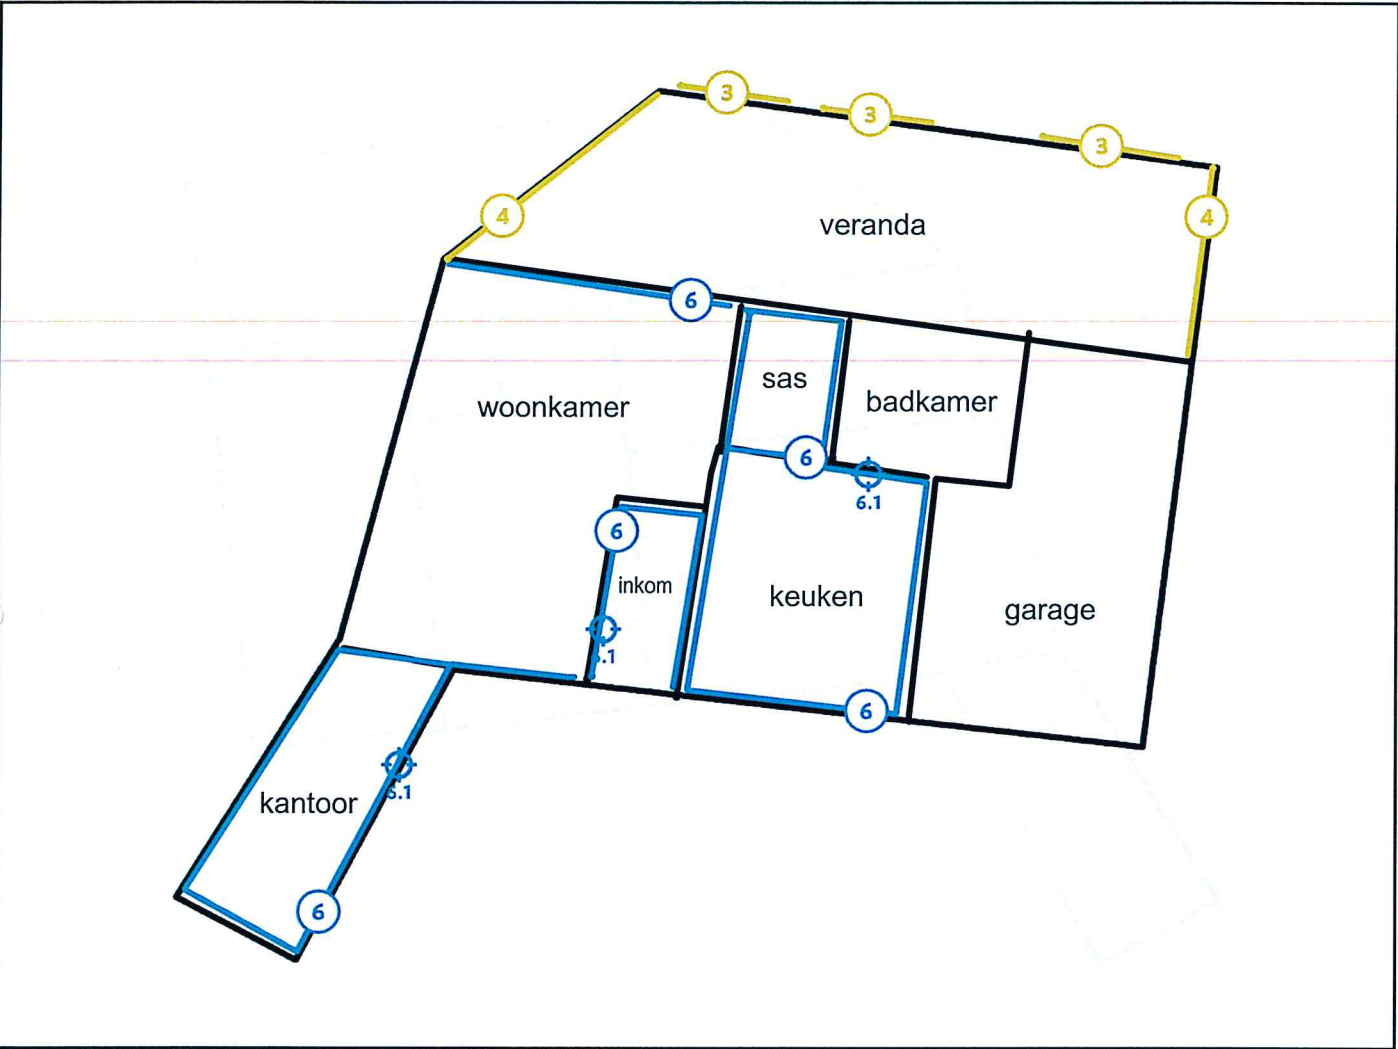
# Plan 1.1: Hoofdgebouw plan

| Beschrijving | Type | Actie |
|---|---|---|
| 3. Raamtabletten veranda buiten | Asbestmateriaal | Zorgvuldig beheren |
| 4. Dekstenen veranda (binnen zichtbaar) | Asbestmateriaal | Zorgvuldig beheren |
| 6. Pleisterwerk | Geen asbest | - |

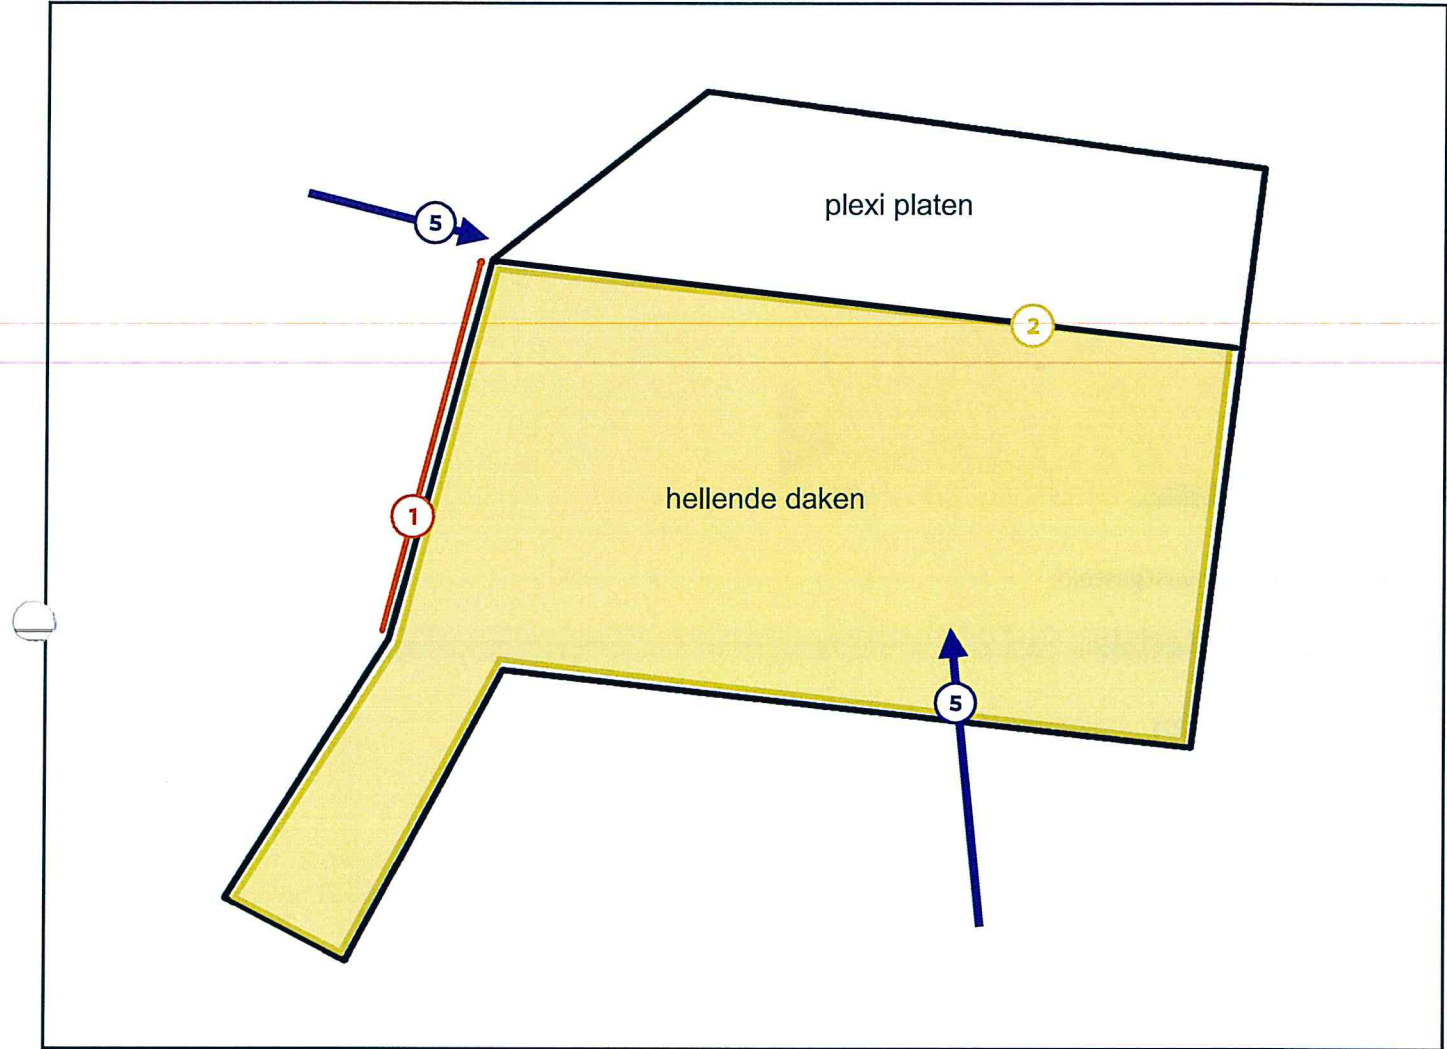
# Plan 1.3: Daken plan

| Beschrijving | Type | Actie |
|---|---|---|
| 1. Leien tegen linkergevel | Asbestmateriaal | Verwijderen |
| 2. Onderdak | Asbestmateriaal | Zorgvuldig beheren |
| 5. Schoorstenen | Beperking | - |

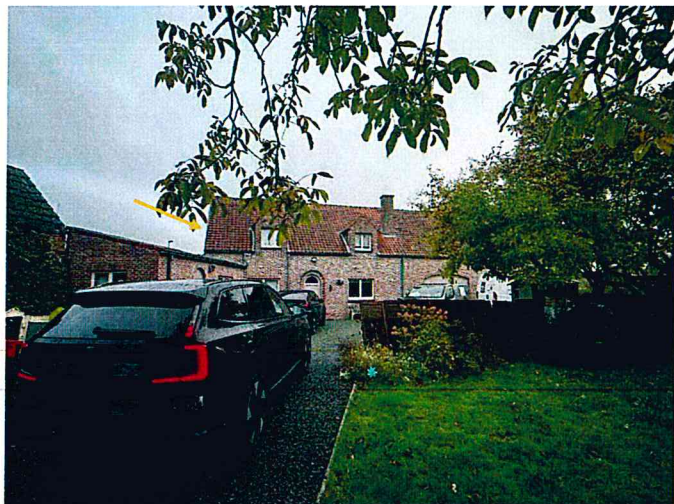
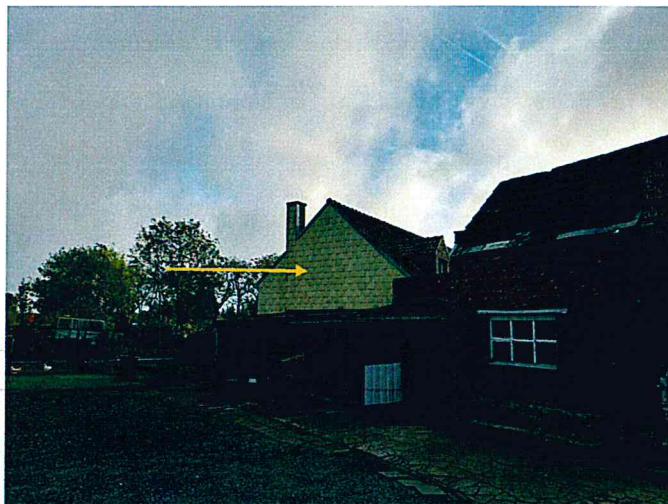
## Fiche 1: Leien tegen linkergevel

| Asbestsoort (vezeltype) | Crocidoliet aanwezig |
| Asbestconcentratie | Laag (< 50%) |
| Toestand van het materiaal | Licht beschadigd, licht verweerd. Intact calciumsilicaatmateriaal of categorie III 'gebondenheid' |

| Asbestmateriaal | Dak- en gevelbekleding - Lei, shingle |
| Hoeveelheid (oppervlakte - aantal) | • 50,00 m <sup>2</sup> - 1 stuk |
| Opmerking | Leien zijn waarneembaar maar kon niet bemonsteren<br><br>Opgegeven hoeveelheid is een schatting aangezien dit niet meetbaar was |

Het asbestmateriaal valt onder de mijlpaal van 2034.

Verwijderen

- Zorg voor een veilig beheer. Vermijd het beschadigen van het asbestmateriaal. Controleer de toestand jaarlijks op wijzigingen.
- Voer bijkomende staalname(s) uit.

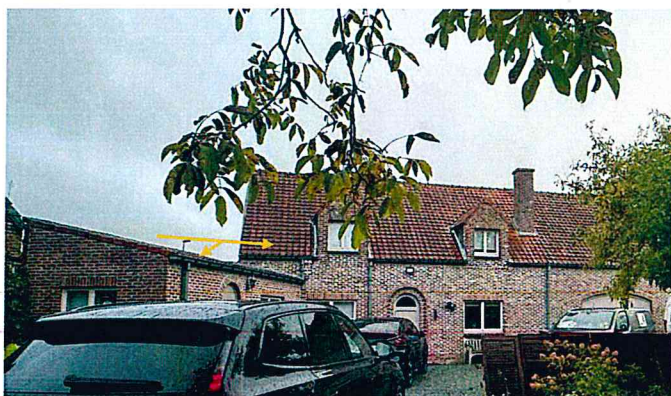
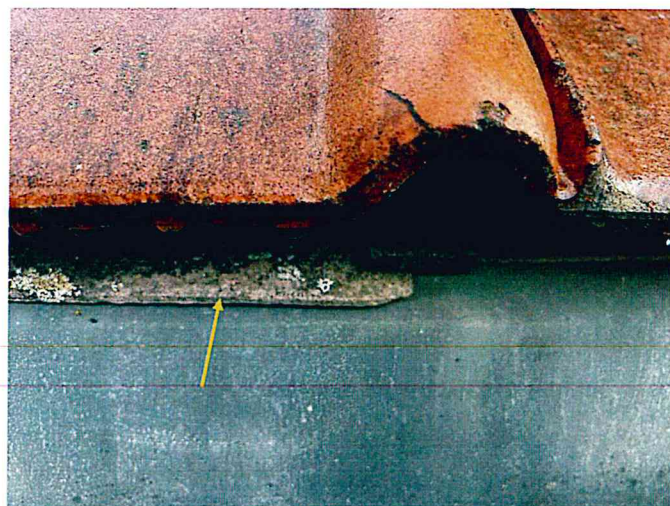
| Asbestsoort (vezeltype) | Crocidoliet aanwezig |
| Toestand van het materiaal | Licht beschadigd, licht verweerd. Intact calciumsilicaatmateriaal of categorie III 'gebondenheid' |

| Beschrijving | Onderdak |
| Asbestmateriaal | Plaat, paneel, tablet - Type Massal |
| Hoeveelheid (oppervlakte - dikte - aantal) | • 200,00 m <sup>2</sup> - 0,30 cm - 1 stuk |
| Eenvoudig bereikbaar | Nee<br><br>• Het asbestmateriaal is bedekt (uitgezonderd laag verf, coating, behang, kunststof, textiel) en het wegnemen van het bedekkende materiaal kan niet zonder het bedekkende materiaal te beschadigen. |

Het asbestmateriaal valt onder de mijlpaal van 2040.

Zorgvuldig beheren

- Zorg voor een veilig beheer en verwijder dit asbestmateriaal wanneer het bij werken eenvoudig bereikbaar wordt. Controleer de toestand jaarlijks op wijzigingen.
- Voer bijkomende staalname(s) uit.

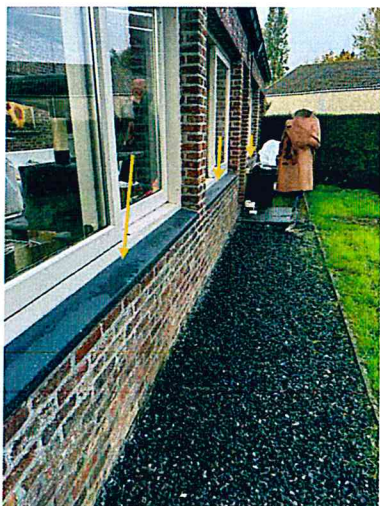
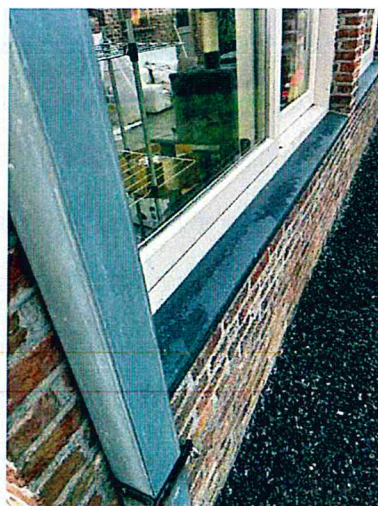
## Fiche 3: Raamtabletten veranda buiten

| Asbestsoort (vezeltype) | Crocidoliet aanwezig |
| Toestand van het materiaal | Licht beschadigd, licht verweerd. Intact calciumsilicaatmateriaal of categorie III 'gebondenheid' |

| Beschrijving | Raamtabletten veranda buiten |
| Asbestmateriaal | Deksteen, muurkap - Hol |
| Hoeveelheid (oppervlakte - dikte - aantal) | • 1,20 m <sup>2</sup> - 5,00 cm - 3 stuks |

Het asbestmateriaal valt onder de mijlpaal van 2040.

Zorgvuldig beheren

- Scherm in afwachting van verwijdering het asbestmateriaal af van luchtstromingen en verstoring: bijvoorbeeld door het te verpakken, te fixeren, af te dekken, signalisatie - afbakening aan te brengen, ...
- Voer bijkomende staalname(s) uit.

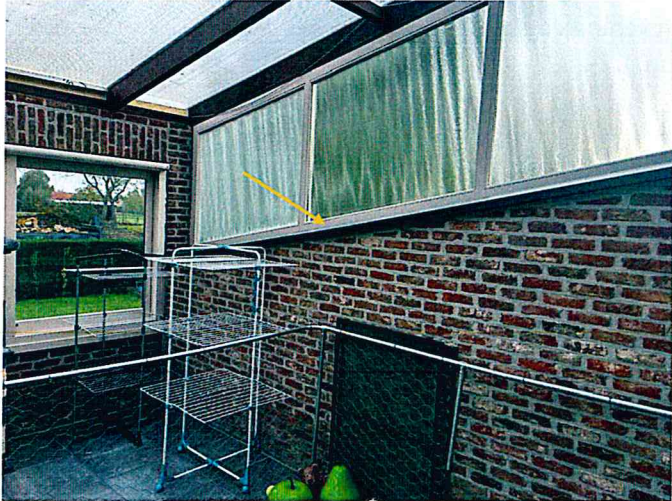
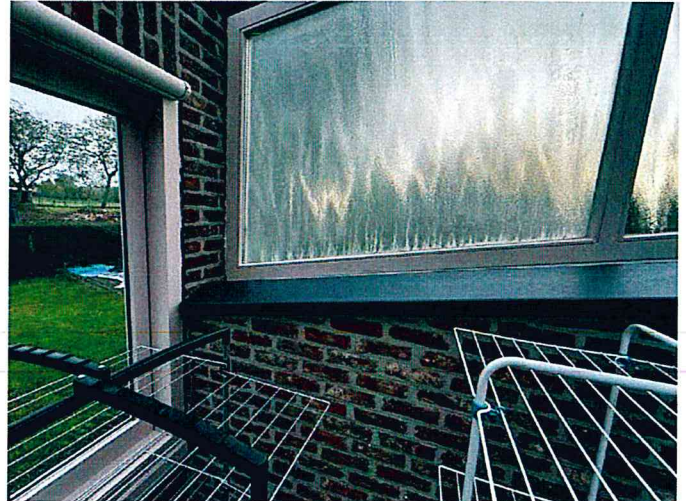
| Asbestsoort (vezeltype) | Crocidoliet aanwezig |
| Toestand van het materiaal | Onbeschadigd, niet verweerd |

| Beschrijving | Dekstenen veranda (binnen zichtbaar) |
| Asbestmateriaal | Deksteen, muurkap - Hol |
| Hoeveelheid (oppervlakte - dikte - aantal) | • 2,00 m <sup>2</sup> - 5,00 cm - 2 stuks |

Het asbestmateriaal valt onder de mijlpaal van 2040.

Zorgvuldig beheren

- Zorg voor een veilig beheer en verwijder dit asbestmateriaal wanneer het bij werken eenvoudig bereikbaar wordt. Controleer de toestand jaarlijks op wijzigingen.
- Voer bijkomende staalname(s) uit.

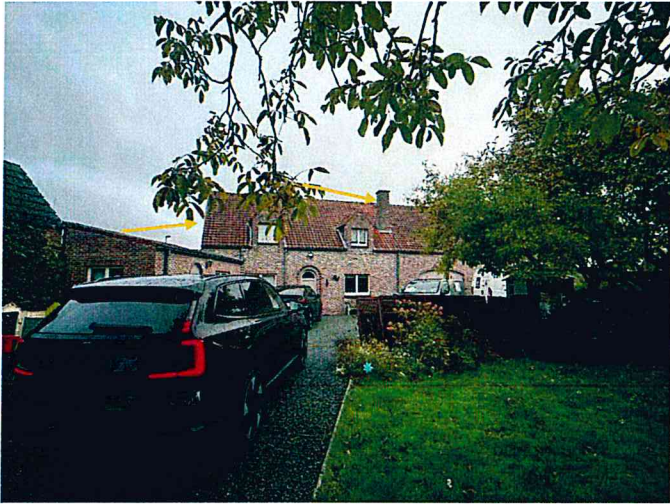
**Reden:** Het te onderzoeken materiaal situeert zich hoger dan 3,50 m te rekenen vanaf een veilige ondergrond

**Uitleg van de asbestdeskundige:** Schoorstenen bevinden zich hoger dan 3,5m vanaf veilige ondergrond en konden daarom niet grondig onderzocht worden
