# Asbestinventarisatattest

Geemstraat 16, 9220 Hamme

Attestnummer : 20260811-000163.000

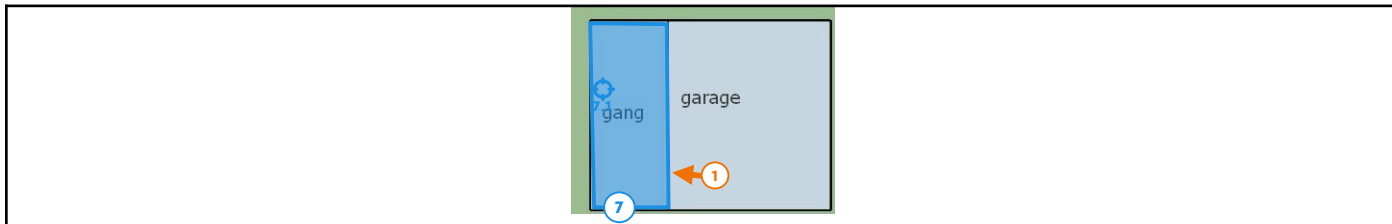
## Plan 1.1: gelijkvloers

| Beschrijving | Type | Actie |
|---|---|---|
| 1. Bakeliet schakelaars/stopcontacten | Asbestmateriaal | Verwijderen |

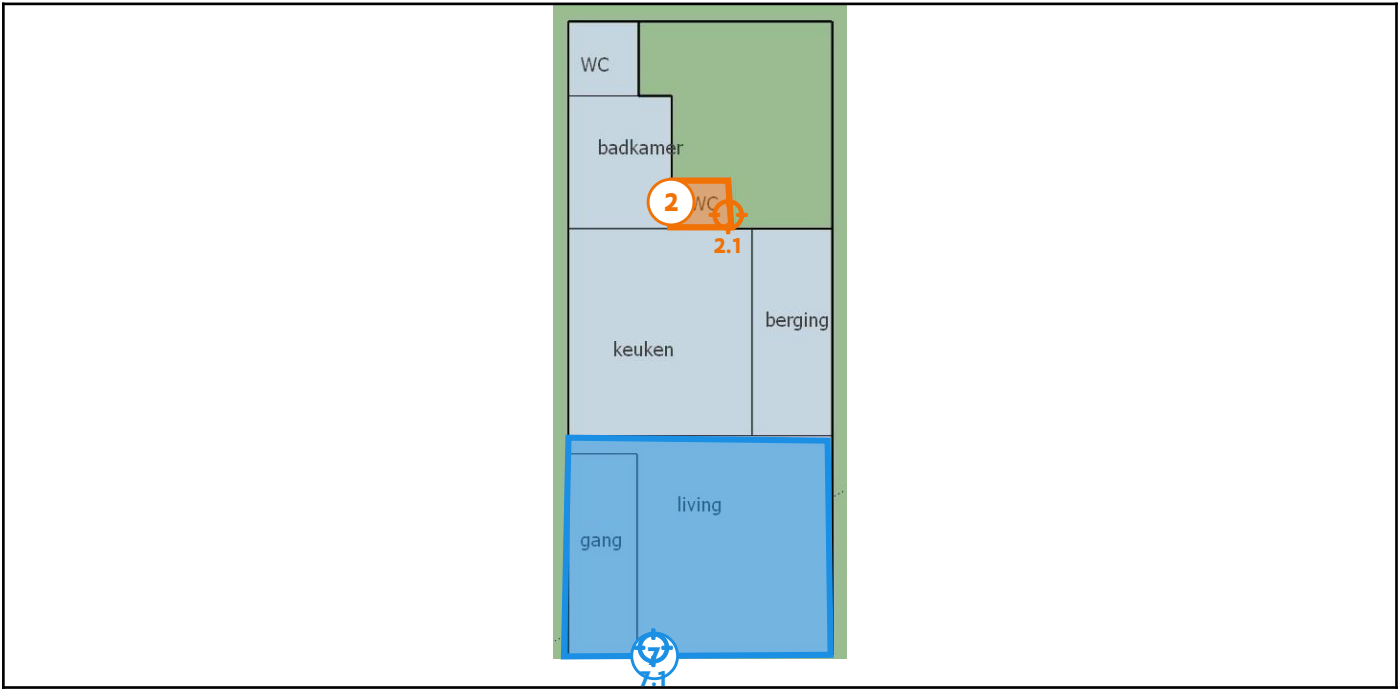
# Plan 1.3: eerste verdiep

| Beschrijving | Type | Actie |
|---|---|---|
| 2. Vinyl | Asbestmateriaal | Verwijderen |

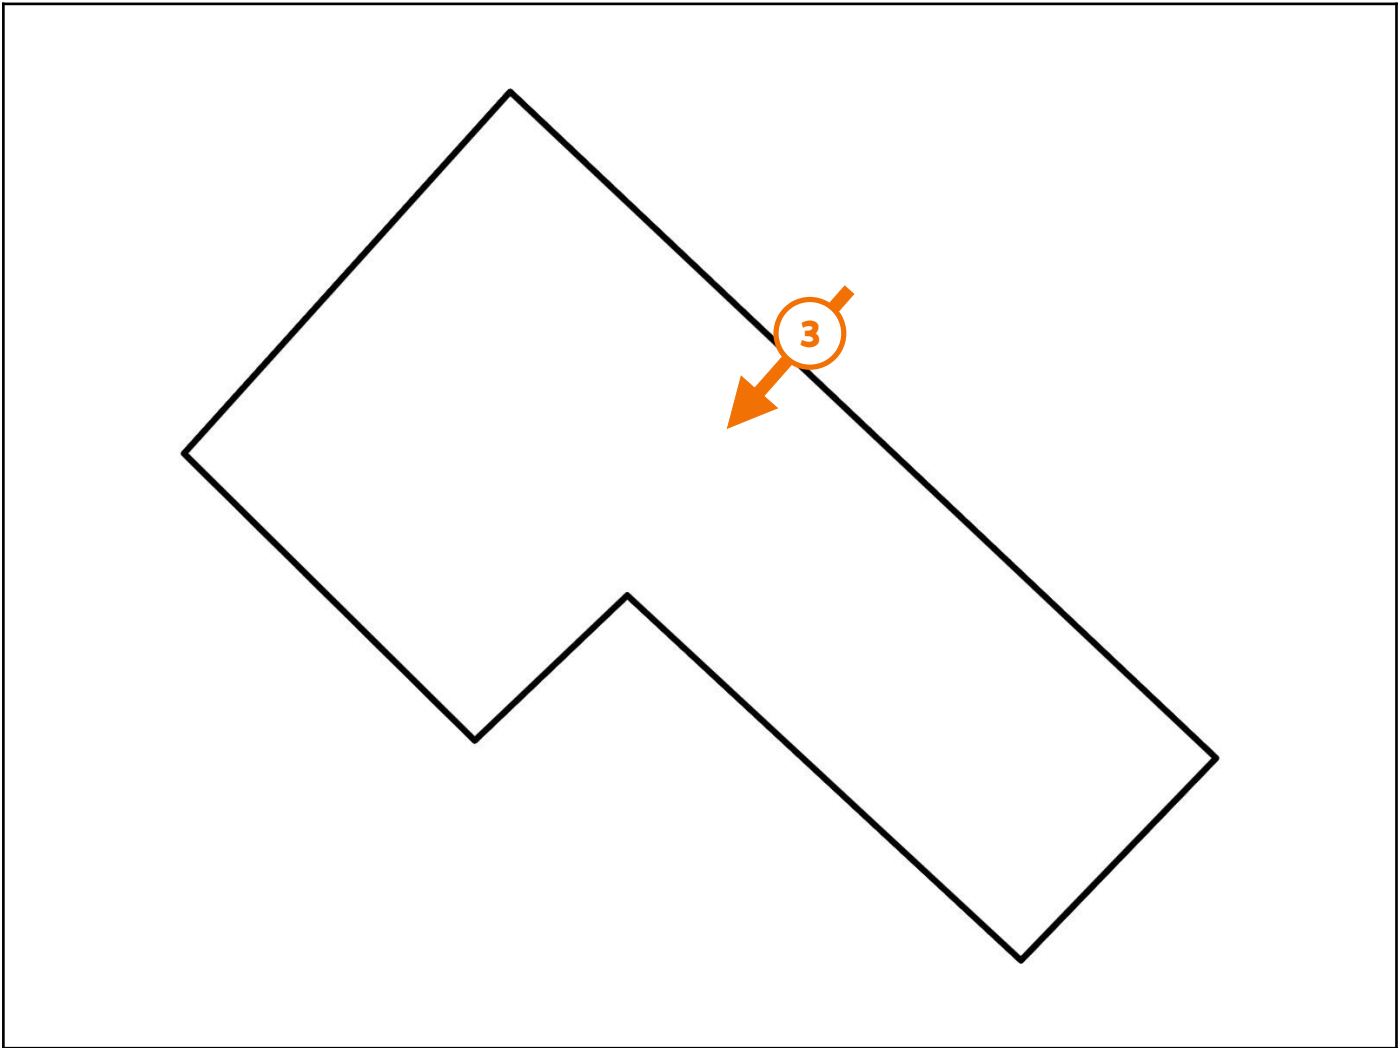
# Plan 1.10: Constructie plan

| Beschrijving | Type | Actie |
|---|---|---|
| 3. rookgaskanaal uit asbestcement | Asbestmateriaal | Verwijderen |

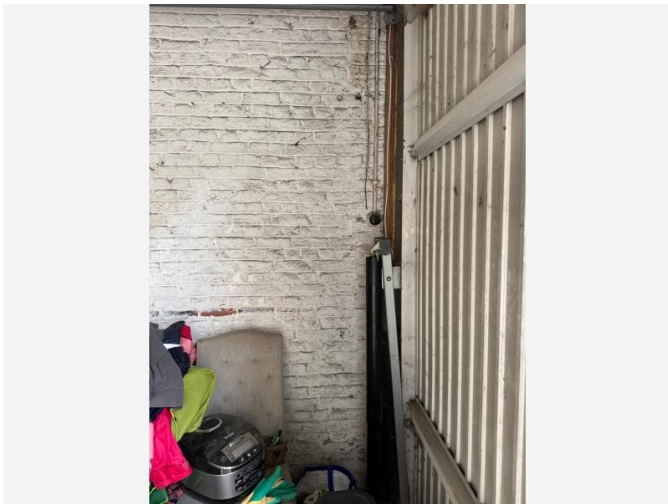
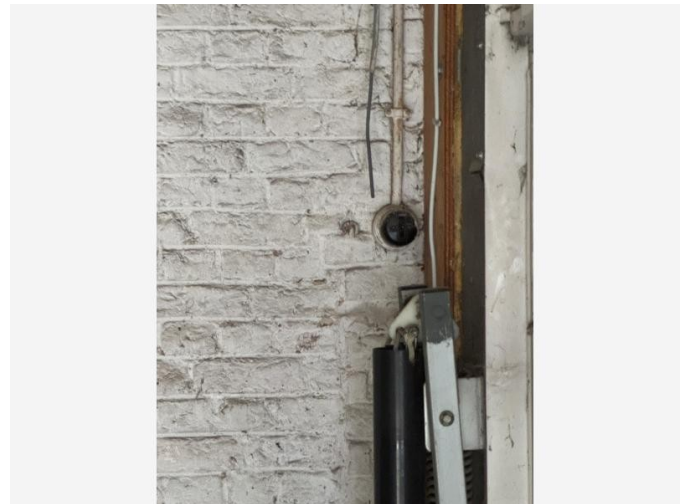
Overzichtsfoto

Detailfoto

Het asbestmateriaal valt onder de mijlpaal van 2040.

| Eindbeoordeling materiaalarisico | Verhoogd materiaalarisico en/of verhoogde kans op vezelvrijgave |

| Asbestsoort (vezeltype) | Crocidoliet aanwezig |
| Toestand van het materiaal | Licht beschadigd, licht verweerd. Intacte calciumsilicaatplaat of materiaal met categorie 3-gebondenheid |

| Beschrijving | Bakeliet schakelaars/stopcontacten |
| Identificatiemethode | <p>De asbestdeskundige beoordeelt het materiaal als asbestverdacht en dus asbesthoudend, en dit zonder monstername.</p> <p>Motivatie: De monstername brengt andere schade aan dan schade die inherent is aan de monstername.</p> |

- Zorg voor een veilig beheer. Vermijd het beschadigen van het asbestmateriaal. Controleer de toestand jaarlijks op wijzigingen.
- Voer bijkomende staalname(s) uit.

- Eenvoudige handelingen: mag via doe-het-zelf of door werknemer(s) met opleidingsattest eenvoudige handelingen  
Deze toepassing kan door een aannemer die over een opleidingsattest eenvoudige handelingen beschikt of door een particulier (doe-het-zelf), verwijderd worden indien er geen verhoogd risico op vrijgave van asbestvezels (max. concentratie 0,01 vezels/cm<sup>3</sup> - CODEX Art. VI.3-54) ontstaat en de toepassing voorafgaand wordt gefixeerd/bevochtigd; de individuele elementen zonder machinale werktuigen (boormachine, slijpschijf, hogedrukreiniger,...) en zonder breken of gooien een voor een losgemaakt worden; en ten slotte dubbel en luchtdicht verpakt weggevoerd worden naar een erkend afvalpunt (recyclagepark).

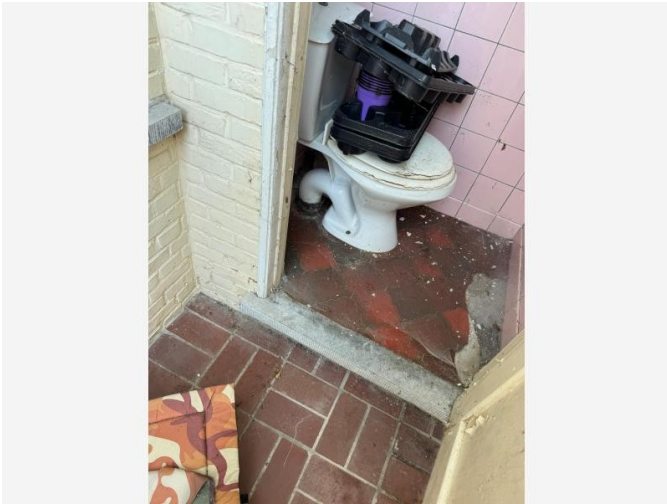
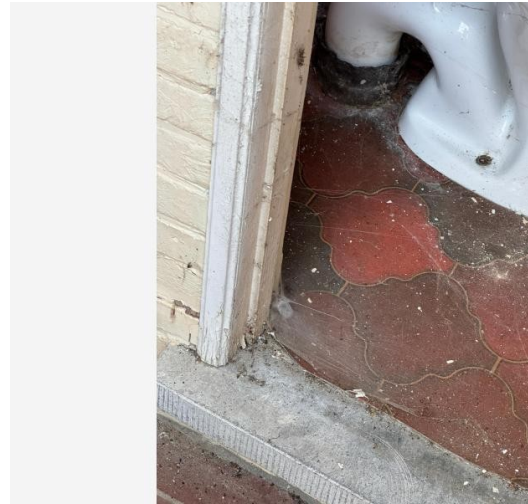
Overzichtsfoto

Detailfoto

Het asbestmateriaal valt onder de mijlpaal van 2034.

| Eindbeoordeling materiaalrisico | Verhoogd materiaalrisico en/of verhoogde kans op vezelvrijgave |

| Asbestsoort (vezeltype) | Alleen chrysotiel aanwezig |
| Asbestconcentratie | Hoog ( $\geq 50\%$ ) |

| Beschrijving | Vinyl |

- Zorg voor een veilig beheer. Vermijd het beschadigen van het asbestmateriaal. Controleer de toestand jaarlijks op wijzigingen.

- Hermetische zone (erkend asbestverwijderaar)  
Deze toepassing kan enkel door een erkende asbestverwijderaar via de methodiek van hermetische zone verwijderd worden omdat verwijdering via de methodiek van eenvoudige handelingen en/of couveusezakmethode niet mogelijk is; en er automatisch een verhoogd risico op vrijgave van asbestvezels (max. concentratie 0,01 vezels/cm - CODEX Art. VI.3-54) ontstaat. (Bron: CODEX - Art. VI.3-61.- par 1.)

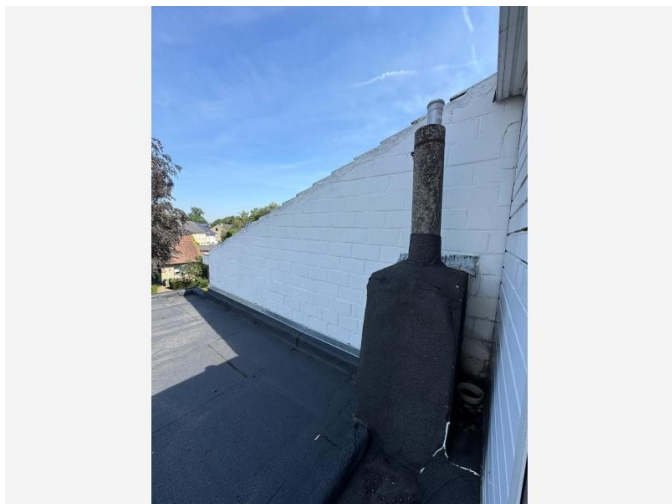
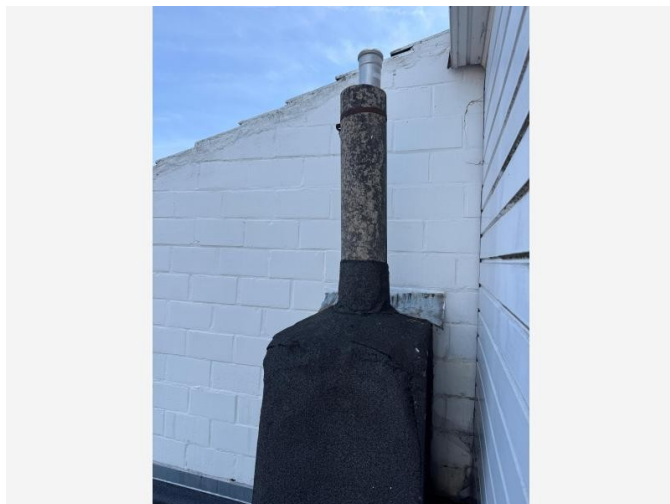
Overzichtsfoto

Detailfoto

Het asbestmateriaal valt onder de mijlpaal van 2034.

| Eindbeoordeling materiaalrisico | Verhoogd materiaalrisico en/of verhoogde kans op vezelvrijgave |
| Opmerking | <p>Door bemossing is dit in de categorie Matig beschadigd, matig verweerd. er is verboden deze te ontmossen of schoon te maken met hogedruk reiniger en/of borstels.</p> <p>Crocidoliet is een aanname bij gebrek aan staalname.</p> <p>Een staalname kan een andere asbestsoort met zich meebrengen en de risico beoordelig beïnvloeden</p> <p>Deze zorgen voor een niet-asbestveilige toestand</p> |

| Toestand van het materiaal | Matig beschadigd, matig verweerd |

| Beschrijving | rookgaskanaal uit asbestcement |

- Zorg voor een veilig beheer. Vermijd het beschadigen van het asbestmateriaal. Controleer de toestand jaarlijks op wijzigingen.
- Voer bijkomende staalname(s) uit.

- Eenvoudige handelingen: mag via doe-het-zelf of door werknemer(s) met opleidingsattest eenvoudige handelingen  
Door aannemer met opleidingsattest eh door grote oppervlakte en verwerking. Door lastige verlijming/ingemetst of ingebetoneerd is dit een lastige toepassing om in zijn geheel zonder breuken te verwijderen .

Maak de buis nat om stofvorming te beperken. Dit helpt de vrijlating van asbestvezels in de lucht te minimaliseren.

Verpak de verwijderde buis in stevige, goed afsluitbare zakken die duidelijk gelabeld zijn met een asbestwaarschuwing.

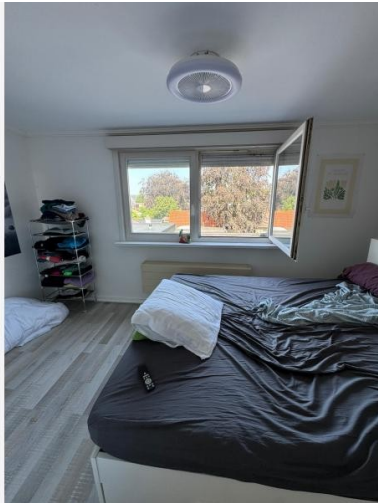
Situeringsfoto

**Reden:** Het te onderzoeken materiaal situeert zich hoger dan 3,50 m te rekenen vanaf een veilige ondergrond

**Uitleg van de asbestdeskundige:** Het onderdak is niet zichtbaar zowel langs binnen als langs buiten.

Langs binnenzijde is alles afgewerkt met gipskartonplaten

Langs de buitenzijde was het dak te hoog (meer dan 3.5 m) en kon er geen pan/lei worden gelicht voor verder onderzoek.

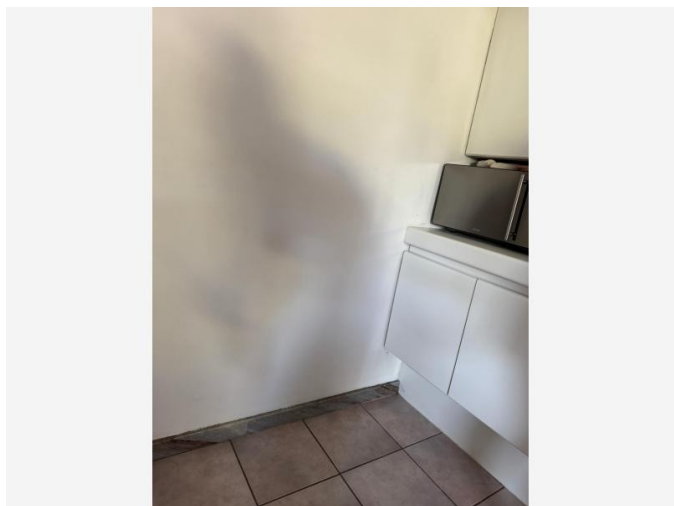
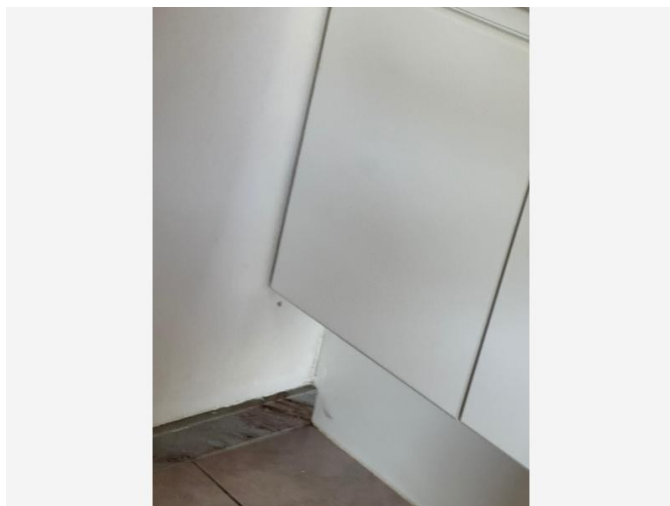
## Fiche 6: Pleisterwerk wanden

Geen asbest

| # | Type | Referentie | Resultaat |
|---|---|---|---|
| 6.1 | Mengmonster | MM1 | Geen asbest |

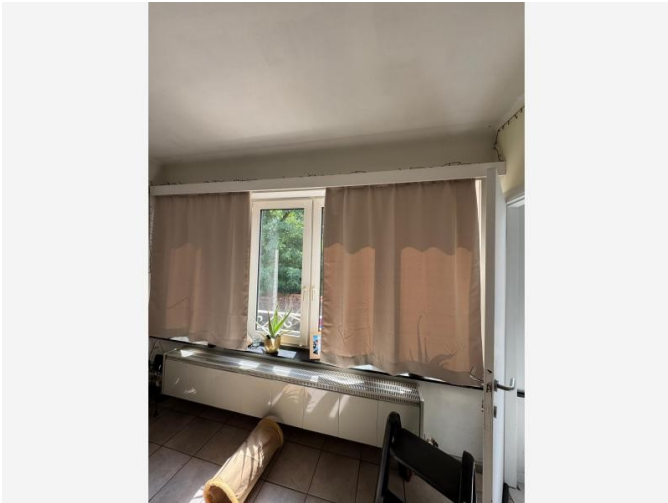
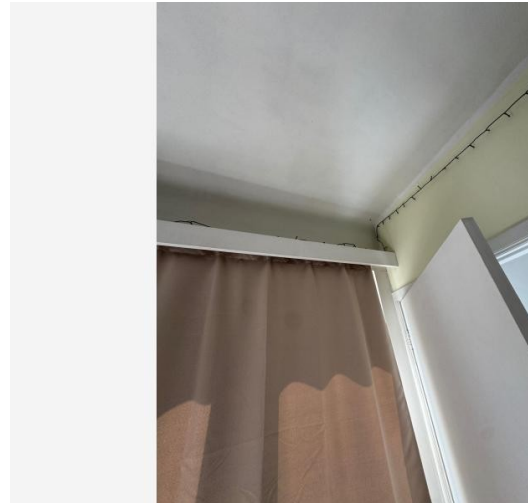
## Fiche 7: Pleisterwerk plafonds

Geen asbest

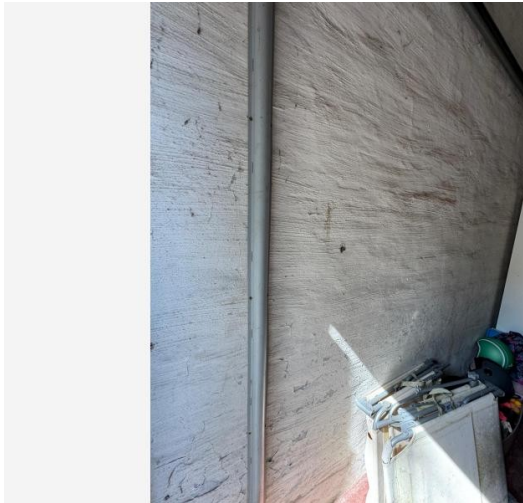
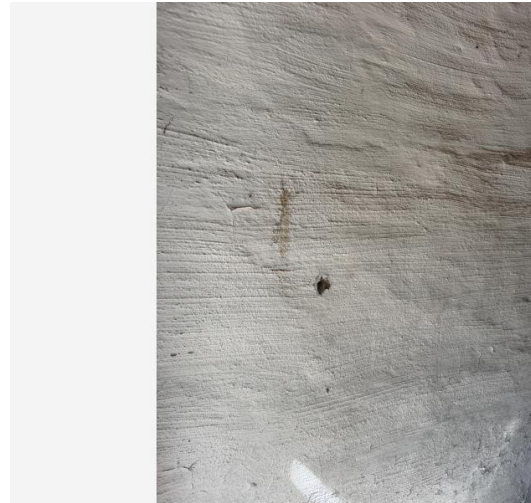
## Fiche 8: Cementen smeerlaag binnen

Geen asbest

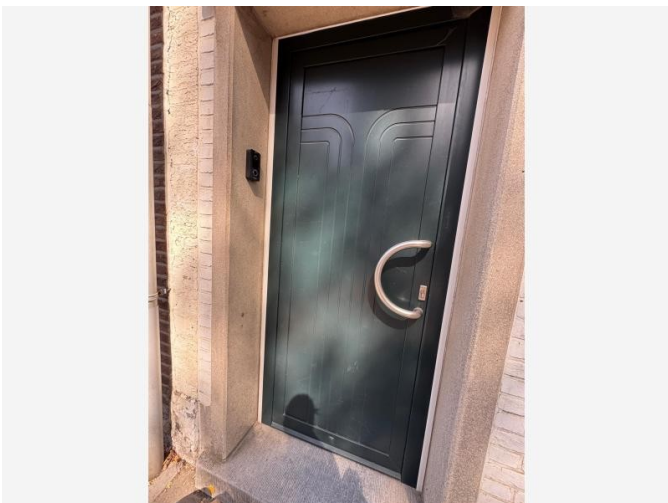
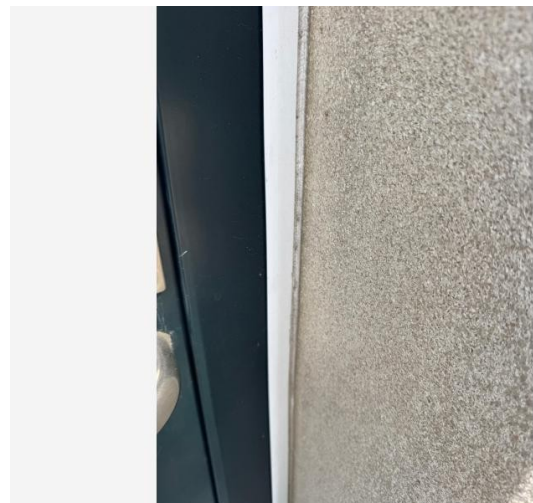
## Fiche 12: Kit aan de ramen

| Beschrijving | Notitie | Terug te vinden op plannen |
|---|---|---|
| Fiche 12: Kit aan de ramen | De kit aan de ramen is niet asbestverdacht. Alle ramen werden gecontroleerd. | - |
