# Asbestinventarisatattest

Bisschop Triestlaan 25, 9120 Beveren-Kruibeke-Zwijndrecht

Attestnummer : 20260820-000386.000

Uitgegeven op : 20.08.2026

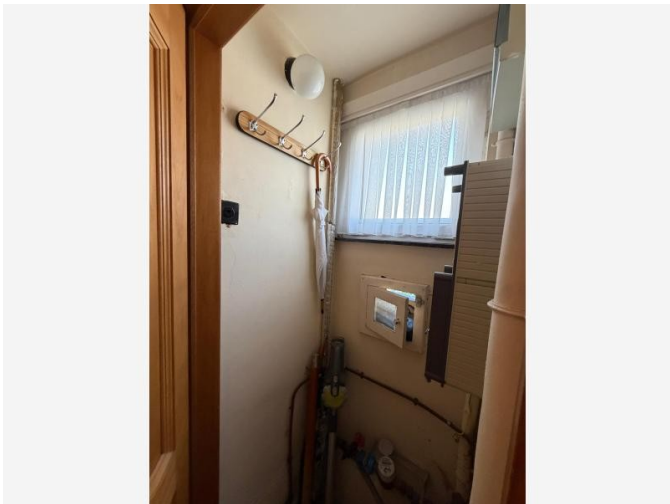
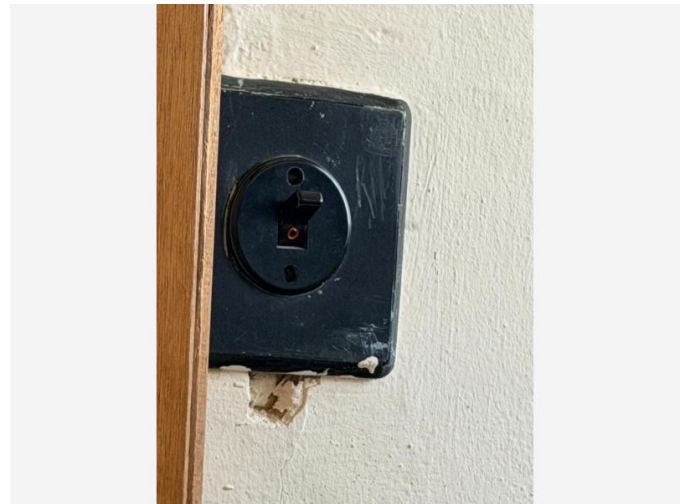
| Fiche 1: Bakeliet schakelaars/stopcontacten..... | 17 |

| Eindbeoordeling materiaalisico | Verhoogd materiaalisico en/of verhoogde kans op vezelvrijgave |

| Asbestsoort (vezeltype) | Crocidoliet aanwezig |
| Toestand van het materiaal | Licht beschadigd, licht verweerd. Intacte calciumsilicaatplaat of materiaal met categorie 3-gebondenheid |

| Beschrijving | Bakeliet schakelaars/stopcontacten |
| Asbestmateriaal | Plaat, paneel, tablet - Type Bakeliet |
| Opmerking | De hoeveelheid is een zo nauwkeurig mogelijke opmeting. Hieraan kunnen evenwel geen rechten worden ontleend. Monstername niet uitgevoerd wegens risico op beschadiging van een elektrisch component en mogelijke blootstelling aan spanning of storingen in de elektrische installatie. |

Het asbestmateriaal valt onder de mijlpaal van 2040.

Verwijderen

- Zorg voor een veilig beheer. Vermijd het beschadigen van het asbestmateriaal. Controleer de toestand jaarlijks op wijzigingen.
- Voer bijkomende staalname(s) uit.

- Eenvoudige handelingen: mag via doe-het-zelf of door werknemer(s) met opleidingsattest eenvoudige handelingen  
Deze toepassing kan door een aannemer die over een opleidingsattest eenvoudige handelingen beschikt of door een particulier (doe-het-zelf), verwijderd worden indien er geen verhoogd risico op vrijgave van asbestvezels (max. concentratie 0,01 vezels/cm<sup>3</sup> - CODEX Art. VI.3-54) ontstaat en de toepassing voorafgaand wordt gefixeerd/bevochtigd; de individuele elementen zonder machinale werktuigen (boormachine, slijpschijf, hogedrukreiniger,...) en zonder breken of gooien een voor een losgemaakt worden; en ten slotte dubbel en luchtdicht verpakt weggevoerd worden naar een erkend afvalpunt (recyclagepark).

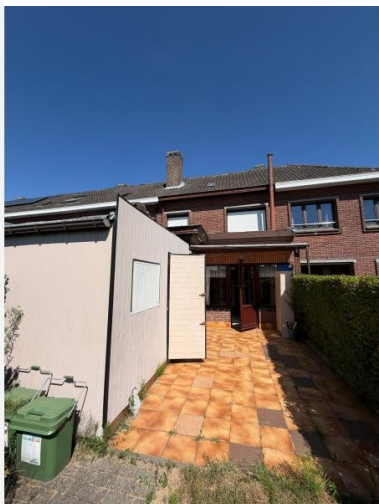
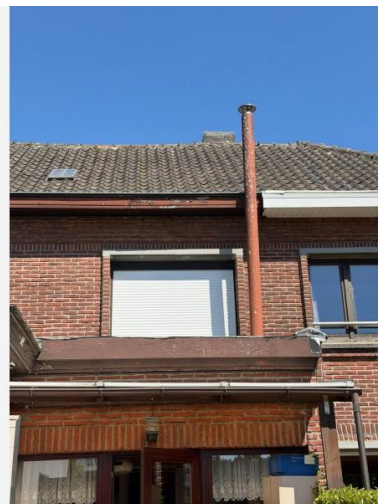
| Fiche 2: rookgaskanaal uit asbestcement..... | 21 |

| Eindbeoordeling materiaalrisico | Verhoogd materiaalrisico en/of verhoogde kans op vezelvrijgave |
| Opmerking | <p>Door bemossing is dit in de categorie Matig beschadigd, matig verweerd. er is verboden deze te ontmossen of schoon te maken met hogedruk reiniger en/of borstels.</p> <p>Crocidoliet is een aanname bij gebrek aan staalname.</p> <p>Een staalname kan een andere asbestsoort met zich meebrengen en de risico beoordelig beïnvloeden</p> <p>Deze zorgen voor een niet-asbestveilige toestand</p> |

| Toestand van het materiaal | Matig beschadigd, matig verweerd |

| Beschrijving | rookgaskanaal uit asbestcement |
| Asbestmateriaal | Rookgaskanaal |
| Hoeveelheid (lengte - omtrek - dikte - aantal) | <ul style="list-style-type: none"> <li>• 6,00 m - 65,00 cm - 1,00 cm - 1 stuk</li> </ul> |

Het asbestmateriaal valt onder de mijlpaal van 2034.

Verwijderen

- Zorg voor een veilig beheer. Vermijd het beschadigen van het asbestmateriaal. Controleer de toestand jaarlijks op wijzigingen.
- Voer bijkomende staalname(s) uit.

- Eenvoudige handelingen: mag via doe-het-zelf of door werknemer(s) met opleidingsattest eenvoudige handelingen  
Door aannemer met opleidingsattest eh door grote oppervlakte en verwerking. Door lastige verlijming/ingemetst of ingebetoneerd is dit een lastige toepassing om in zijn geheel zonder breuken te verwijderen .

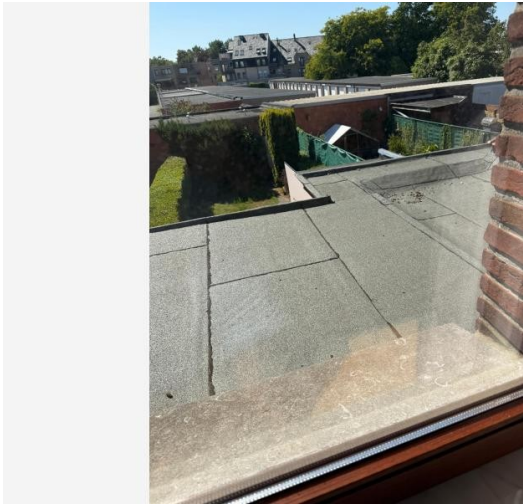
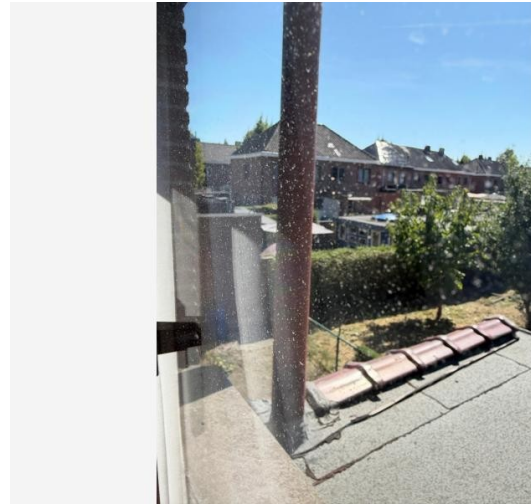
| Fiche 3: Roofing..... | 25 |

| Eindbeoordeling materiaalrisico | Laag materiaalrisico en/of verlaagde kans op vezelvrijgave |

| Asbestsoort (vezeltype) | Alleen chrysotiel aanwezig |
| Toestand van het materiaal | Licht beschadigd, licht verweerd. Intacte calciumsilicaatplaat of materiaal met categorie 3-gebondenheid |

| Beschrijving | Roofing |
| Asbestmateriaal | Dak- en gevelbekleding - Roofing |
| Hoeveelheid (oppervlakte - aantal) | <ul style="list-style-type: none"><li>• 16,00 m<sup>2</sup> - 1 stuk</li></ul> |

Het asbestmateriaal valt onder de mijlpaal van 2040.

Zorgvuldig beheren

- Zorg voor een veilig beheer. Vermijd het beschadigen van het asbestmateriaal. Controleer de toestand jaarlijks op wijzigingen.
- Voer bijkomende staalname(s) uit.

- Eenvoudige handelingen: mag via doe-het-zelf of door werknemer(s) met opleidingsattest eenvoudige handelingen  
Deze toepassing kan door een aannemer die over een opleidingsattest eenvoudige handelingen beschikt of door een particulier (doe-het-zelf), verwijderd worden indien er geen verhoogd risico op vrijgave van asbestvezels (max. concentratie 0,01 vezels/cm<sup>3</sup> - CODEX Art. VI.3-54) ontstaat en de toepassing voorafgaand wordt gefixeerd/bevochtigd; de individuele elementen zonder machinale werktuigen (boormachine, slijpschijf, hogedrukreiniger,...) en zonder breken of gooien een voor een losgemaakt worden; en ten slotte dubbel en luchtdicht verpakt weggevoerd worden naar een erkend afvalpunt (recyclagepark).

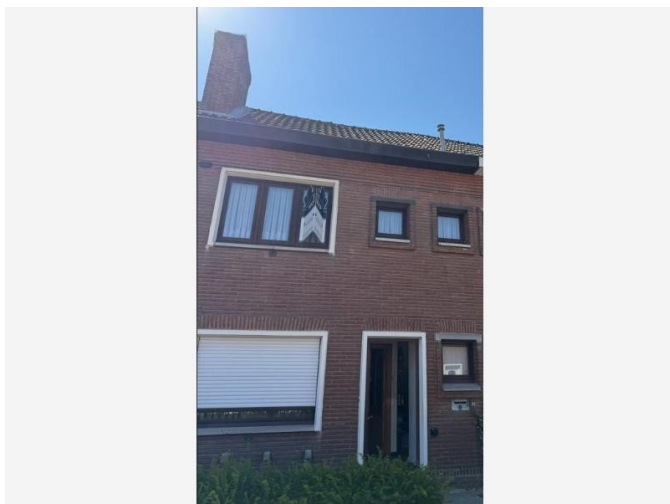
| Fiche 4: Schouw..... | 30 |

### Tijdelijke beperking

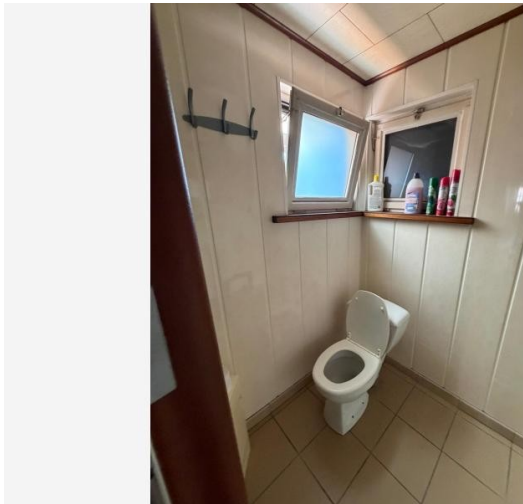
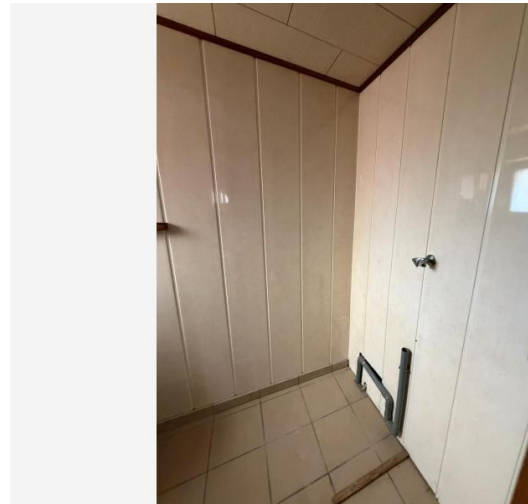
## Fiche 5: Plafonds en muren bestaande uit voorzetpanelen

Advies

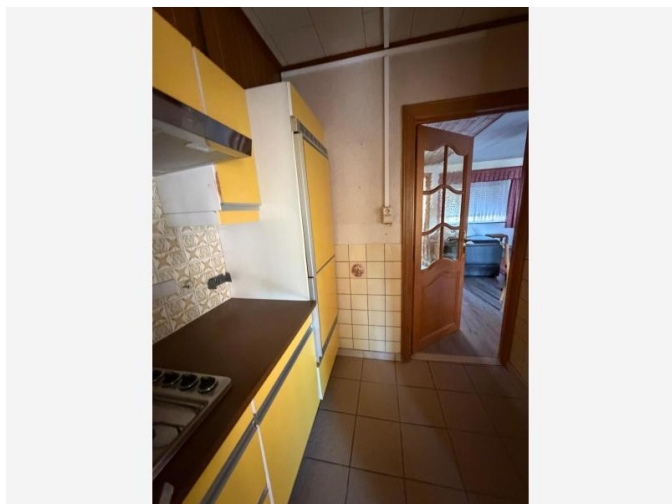
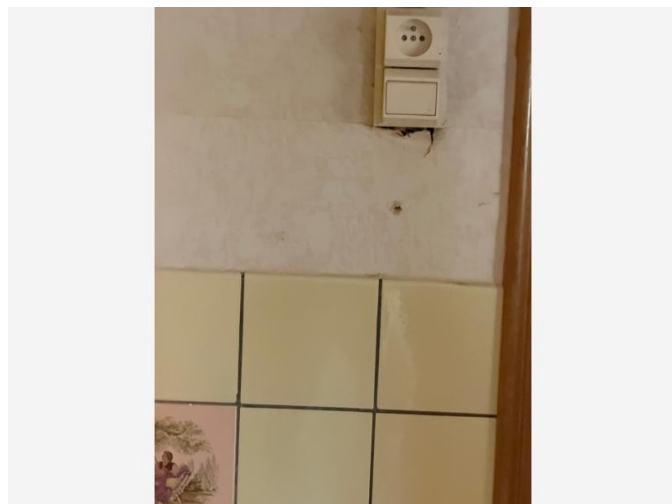
## Fiche 7: Pleisterwerk wanden

Geen asbest

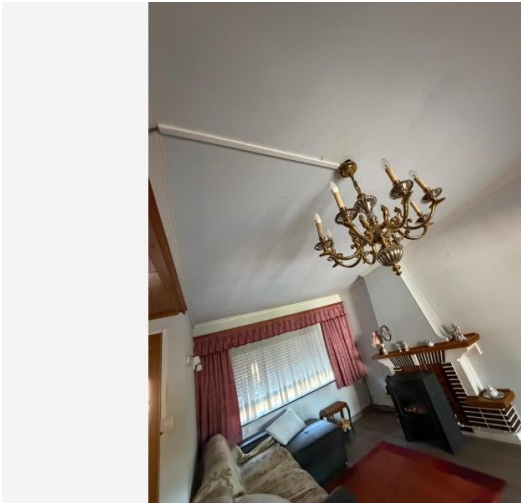
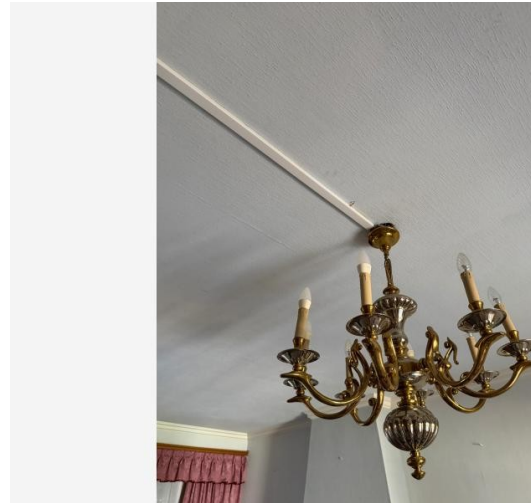
## Fiche 8: Pleisterwerk plafonds

Geen asbest

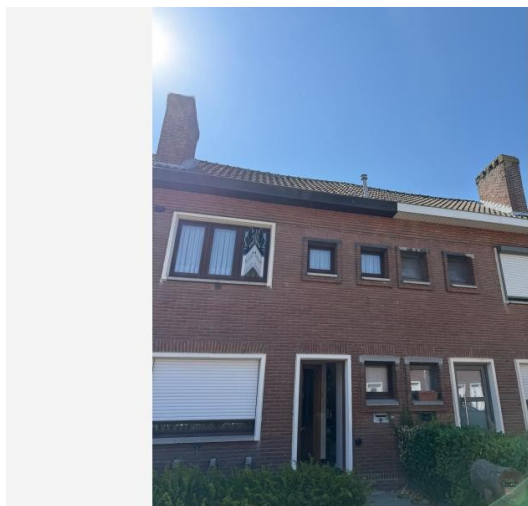
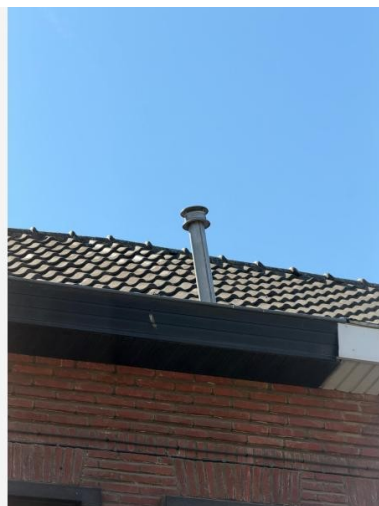
### Fiche 10: Dakbedekking bestaande uit pannen (niet verdacht)

| Beschrijving | Notitie | Terug te vinden op plannen |
|---|---|---|
| Fiche 10: Dakbedekking bestaande uit pannen (niet verdacht) | De dakbedekking is niet-asbestverdacht. | - |
