Asbestinventarisatetest

Mechelsestraat 161/0401, 3000 Leuven

Attestnummer : 20260618-000166.000

Uitgegeven op : 18.06.2026

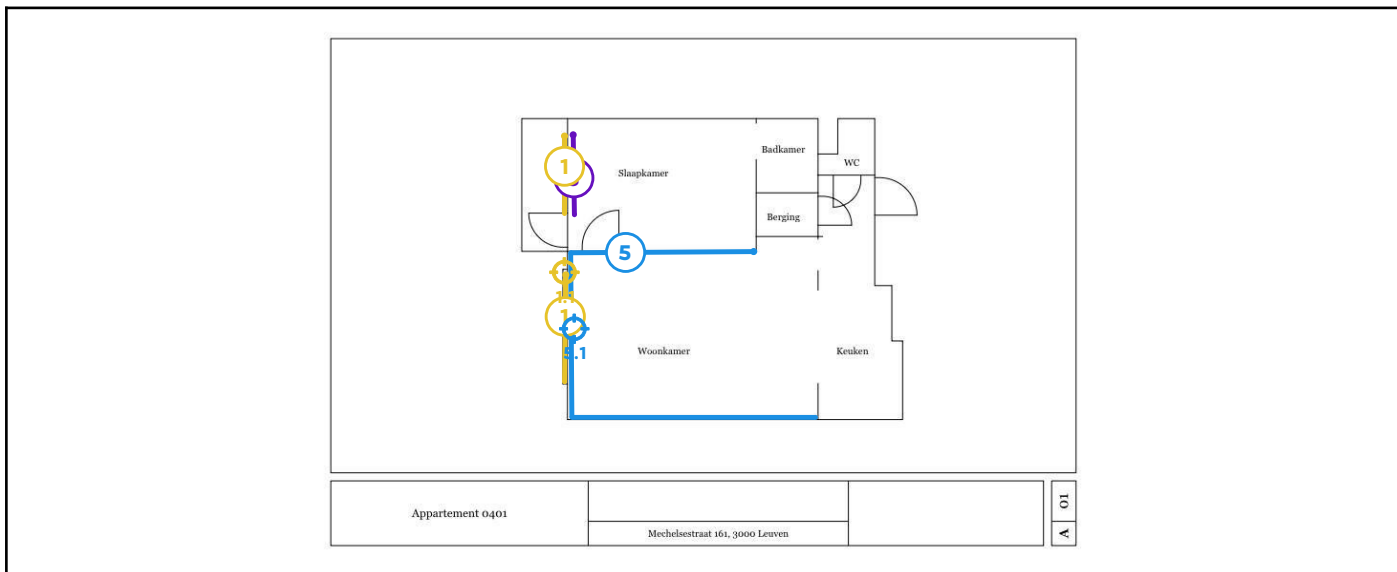
Plan 1.3: Mechelse161 kopie

Beschrijving	Type	Actie
1. Vensterbanken	Asbestmateriaal	Zorgvuldig beheren
1.1 Code: PM02: Vensterbanken	Puntmonster	-
3. Pakkingen radiator	Advies	-
5. Lijm laag plinten	Geen asbest	-
5.1 Code: PM01: Lijm laag plinten	Puntmonster	-

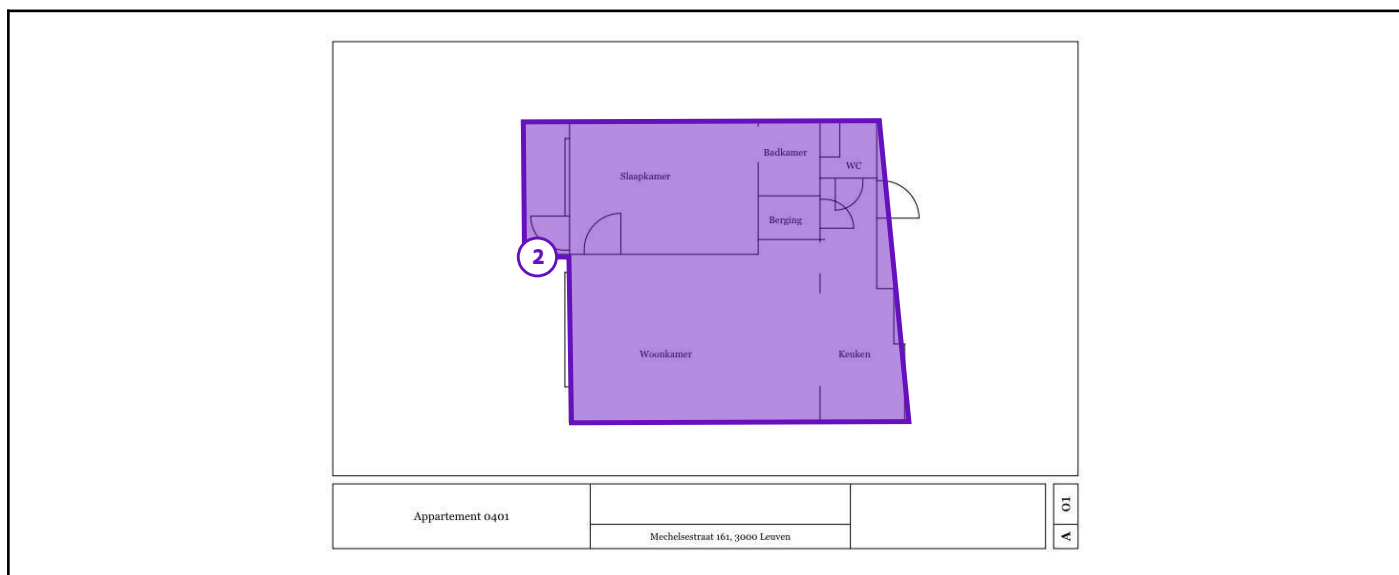
Plan 1.4: Mechelse161

Beschrijving	Type	Actie
2. Onderliggende lagen	Advies	-

Gelet op het bouwjaar van het pand, valt het niet uit te sluiten dat er zich onder de geïnspecteerde materialen nog andere, mogelijk asbestverdachte materialen bevinden. Mochten dergelijke materialen bij eventuele werken aangetroffen worden, dan is bijkomend onderzoek aangewezen.

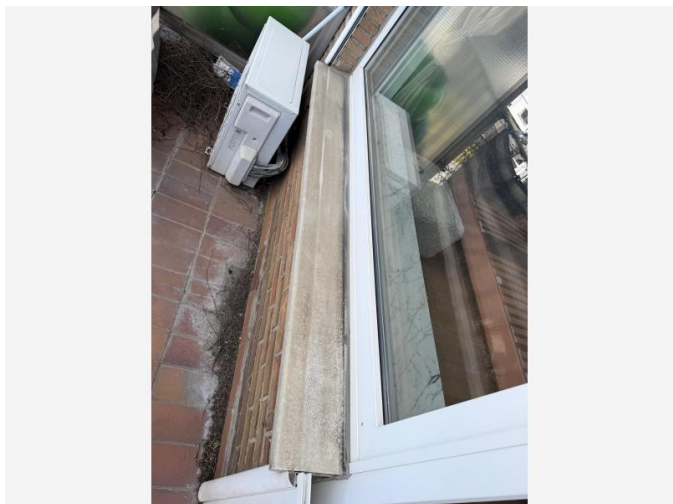
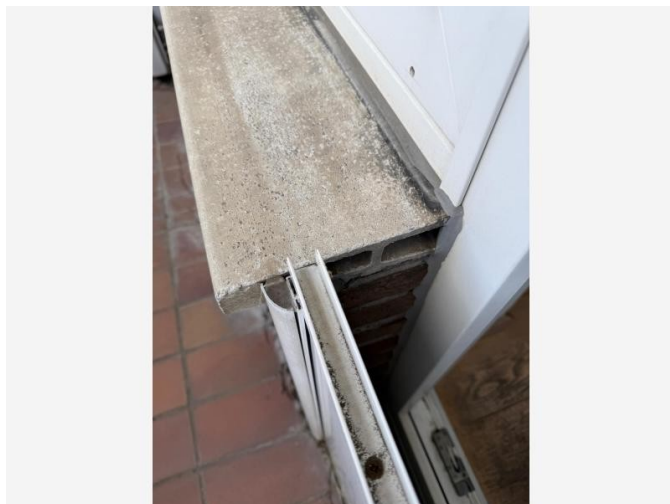
Eindbeoordeling materiaalrisico	Laag materiaalrisico en/of verlaagde kans op vezelvrijgave
---------------------------------	--

Gebondenheid	Categorie 1: hechtgebonden in oorsprong
Asbestsoort (vezeltype)	Alleen chrysotiel aanwezig
Asbestconcentratie	Laag (< 50%)
Afschermingsgraad van het gehele materiaal	Geheel of deels vrij aan de buitenlucht, maar geen contact met binnenlucht
Toestand van het materiaal	Licht beschadigd, licht verweerd. Intacte calciumsilicaatplaat of materiaal met categorie 3-gebondenheid

#	Type	Referentie	Resultaat
1.1	Puntmonster	PM02: Vensterbanken	Chrysotiel

Beschrijving	Vensterbanken
Omgeving	Buiten
Primaire drager	Wandopening verticaal (raam, deur, ...)
Asbestmateriaal	Plaat, paneel, tablet - Hol
Bindmiddel van asbestmateriaal	Cement
Gebondenheid op basis van bindmiddel	Hecht
Hoeveelheid (oppervlakte - dikte - aantal)	<ul style="list-style-type: none">• 0,50 m² - 3,00 cm - 1 stuk
Totaal volume	0,015 m ³
Eenvoudig bereikbaar	Ja
Bevestigingswijze	<ul style="list-style-type: none">• Geklemd• Verlijmd, ingegoten, versmeerd• Onbekend
Identificatiemethode	Een monstername door de asbestdeskundige met laboanalyse door een asbestlabo.
Destructieve handeling voor identificatie	Nee
Opmerking	Op het terras bemerken wij dat de vensterbank bestaat uit een cementachtig hol element. Wij gaan over tot monstername.

- Zorg voor een veilig beheer. Vermijd het beschadigen van het asbestmateriaal. Controleer de toestand jaarlijks op wijzigingen.

- Eenvoudige handelingen: enkel door erkend asbestverwijderaar
Het materiaal is hechtgebonden, maar gezien de plaatsingswijze aanzienlijk breekwerk vereist, adviseren wij om deze werken door een erkend aannemer te laten uitvoeren.

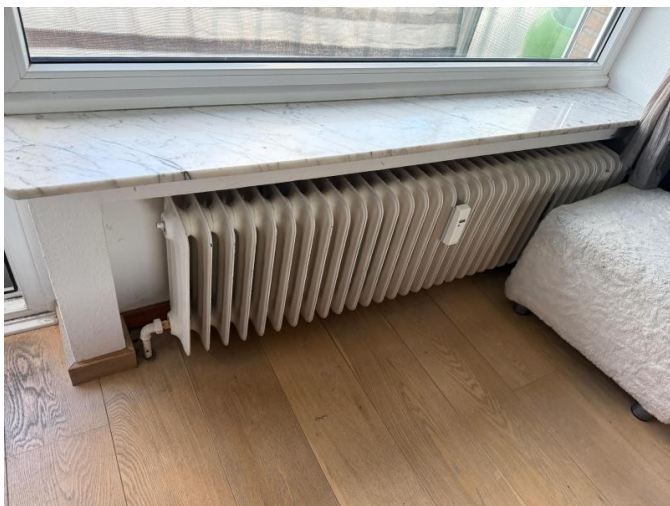
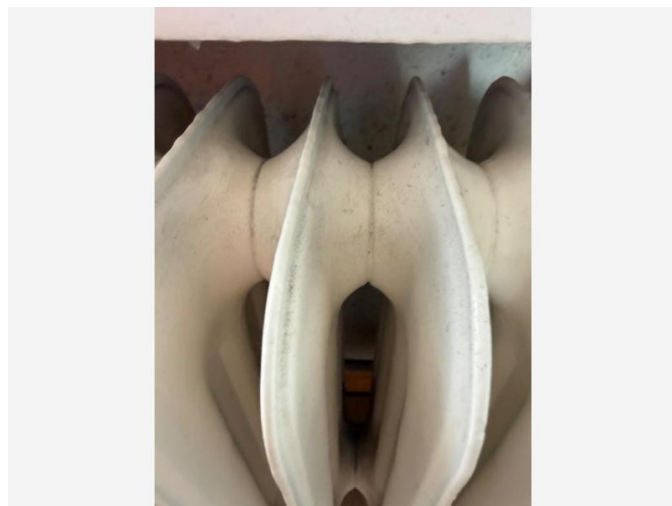
De in de slaapkamer aanwezige radiator bestaat uit verschillende gietijzeren segmenten. Het is geweten dat er zich tussen deze segmenten pakkingen bevinden die mogelijk asbesthoudend kunnen zijn.

Basis voor advies	Beoordeling op basis van expertise, zonder een vaststelling door de asbestdeskundige.
Primaire drager	HVAC infrastructuur en uitrusting
(Asbest)materiaal	Pakking, dichting

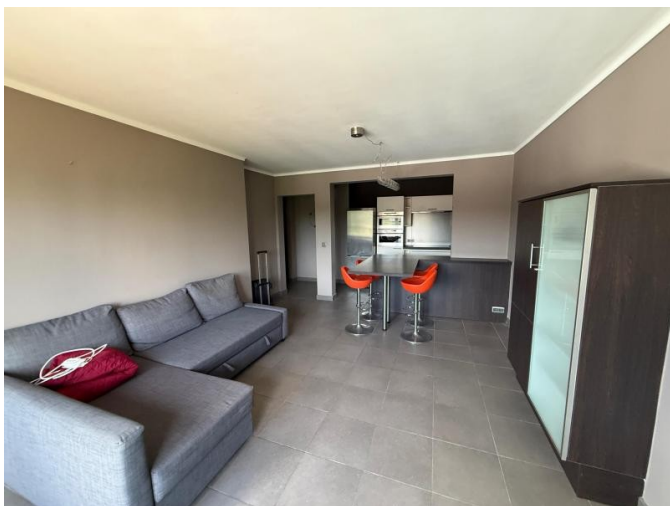
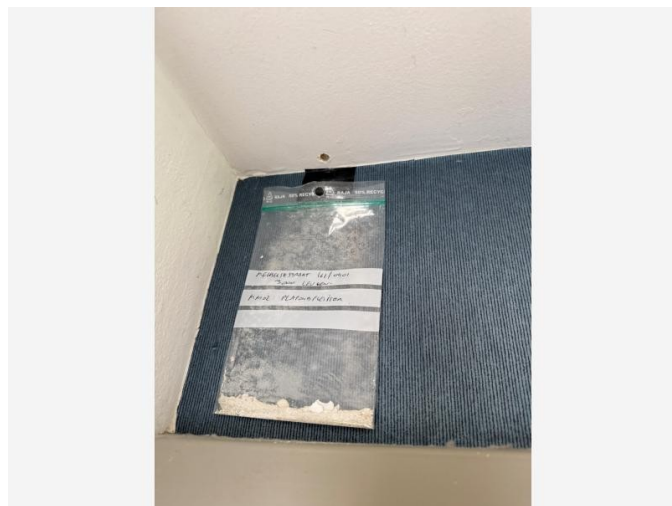
Fiche 4: Plafondpleister

Geen asbest

#	Type	Referentie	Resultaat
4.1	Mengmonster	MM02: Plafondpleister	Geen asbest

Beschrijving	Plafondpleister
Omgeving	Binnen
Primaire drager	Plafond
Bindmiddel van materiaal	Gips - kalk
Gebondenheid op basis van bindmiddel	Niet-hechtgebonden
Hoeveelheid (oppervlakte - dikte - aantal)	• 37,00 m ² - 1,00 cm - 1 stuk
Totaal volume	0,37 m ³
Identificatiemethode	Een monstername door de asbestdeskundige met laboanalyse door een asbestlabo.
Destructieve handeling voor identificatie	Nee
Opmerking	De plafonds in het appartement zijn, behoudens de badkamer (waar het plafond uit gipskarton bestaat) voorzien van pleisterwerk. Conform de richtlijnen van het inspectieprotocol gaan wij over tot monstername.

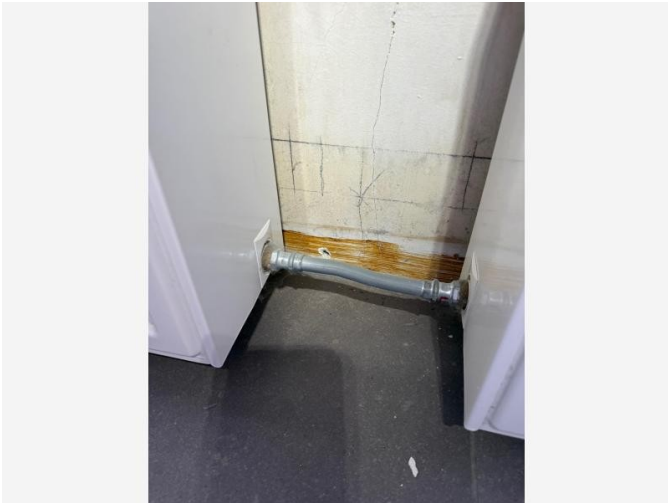
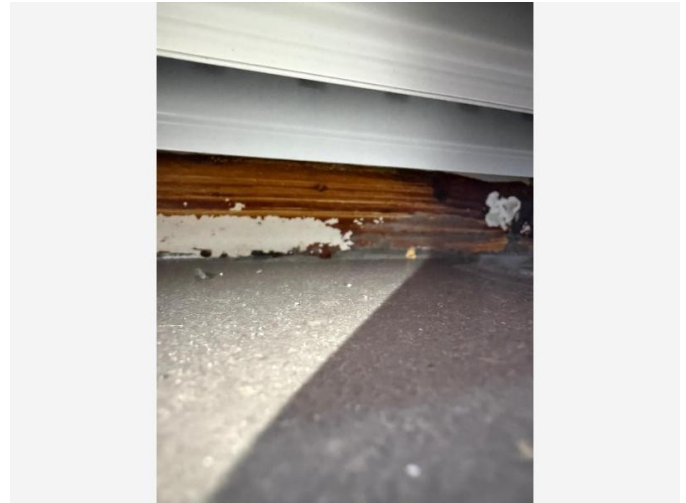
Fiche 5: Lijmlaag plinten

Geen asbest

#	Type	Referentie	Resultaat
5.1	Puntmonster	PM01: Lijmlaag plinten	Geen asbest

Beschrijving	Lijmlaag plinten
Omgeving	Binnen
Primaire drager	Binnenwand
Bindmiddel van materiaal	Lijm
Gebondenheid op basis van bindmiddel	Hecht
Hoeveelheid (oppervlakte - dikte - aantal)	• 2,00 m ² - 0,20 mm - 1 stuk
Totaal volume	< 0,001 m ³
Identificatiemethode	Een monstername door de asbestdeskundige met laboanalyse door een asbestlabo.
Destructieve handeling voor identificatie	Nee
Opmerking	Onder de radiator bemerken wij een donkerkleurige lijmlaag ter hoogte van de plinten. Wij gaan over tot monstername.

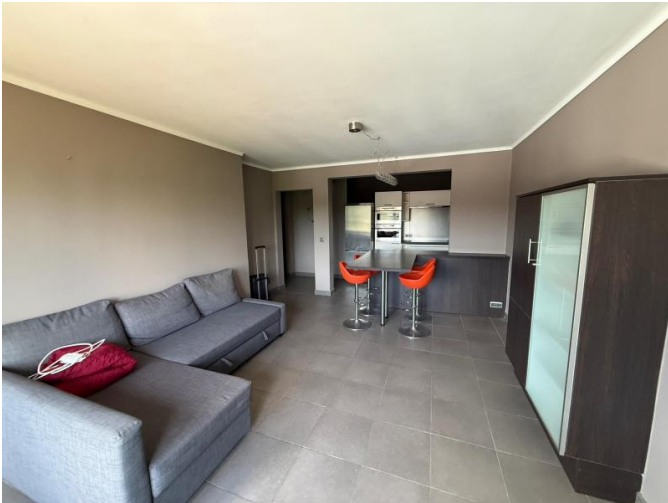
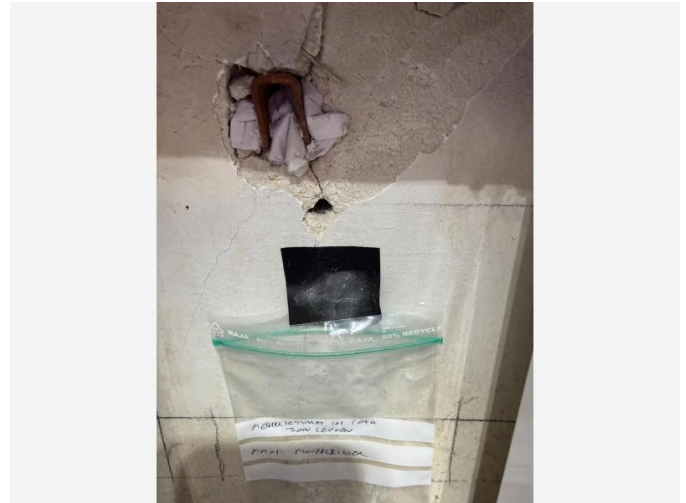
Fiche 6: Muurpleister

Geen asbest

#	Type	Referentie	Resultaat
6.1	Mengmonster	MM01: Muurpleister	Geen asbest

Beschrijving	Muurpleister
Omgeving	Binnen
Primaire drager	Binnenwand
Bindmiddel van materiaal	Gips - kalk
Gebondenheid op basis van bindmiddel	Niet-hechtgebonden
Hoeveelheid (oppervlakte - dikte - aantal)	<ul style="list-style-type: none">• 20,00 m² - 1,00 cm - 1 stuk• 34,00 m² - 1,00 cm - 1 stuk• 26,00 m² - 1,00 cm - 1 stuk• 10,00 m² - 1,00 cm - 1 stuk• 10,00 m² - 1,00 cm - 1 stuk
Totaal volume	1,00 m ³
Identificatiemethode	Een monstername door de asbestdeskundige met laboanalyse door een asbestlabo.
Destructieve handeling voor identificatie	Nee
Opmerking	De wanden in het appartement zijn bezet met pleisterwerk. Conform de richtlijnen van het inspectieprotocol gaan wij over tot staalname.

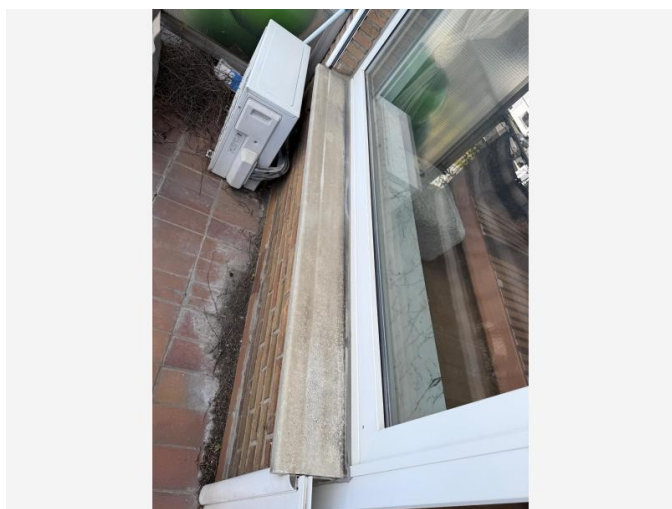
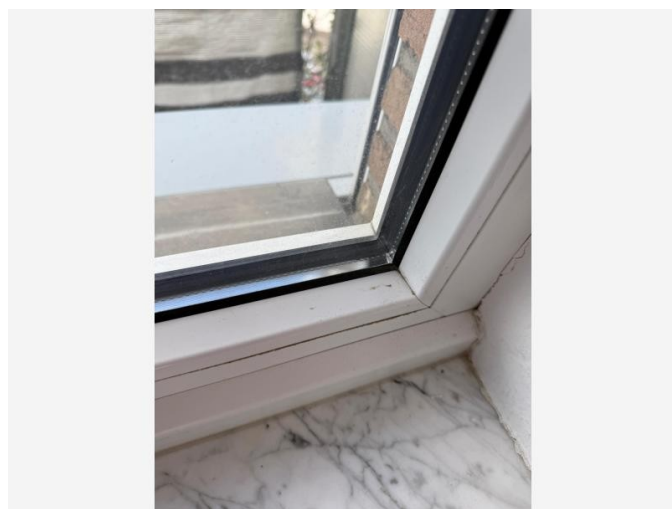
Beschrijving	Notitie	Terug te vinden op plannen
Fiche 7: Afdichtingsmateriaal schrijnwerk	Het aanwezige schrijnwerk is in glas- en gevelvoegen voorzien van een flexibele kit in goede staat, vermoedelijk op basis van siliconen. Deze is niet asbestverdacht.	-
