Asbestinventarisatetest

Tervuursevest 21/0105, 3001 Leuven

Attestnummer : 20260215-000018.000

Uitgegeven op : 15.02.2026

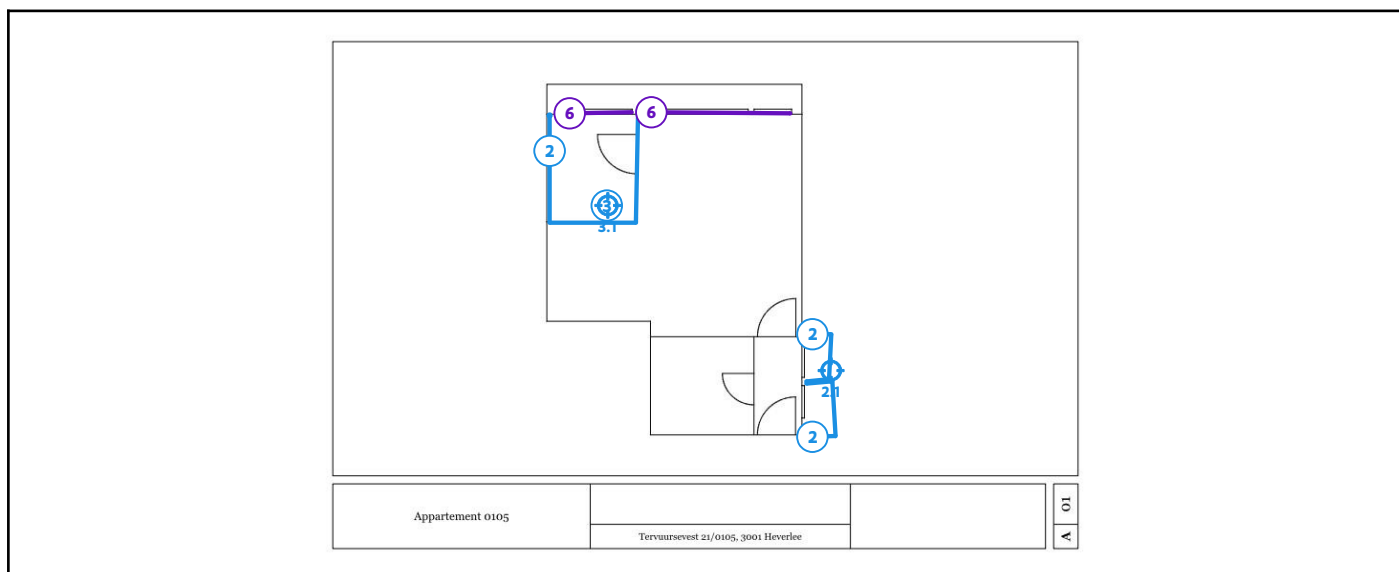
Plan 1.1: Tervuursevest21_0105

Beschrijving	Type	Actie
2. Tegellijm plinten	Geen asbest	-
2.1 Code: PM01: Tegellijm	Puntmonster	-
3. Dreunmat	Geen asbest	-
3.1 Code: PM02: Dreunmat	Puntmonster	-
6. Mastiek schrijnwerk	Overige ruimte of materiaal	-

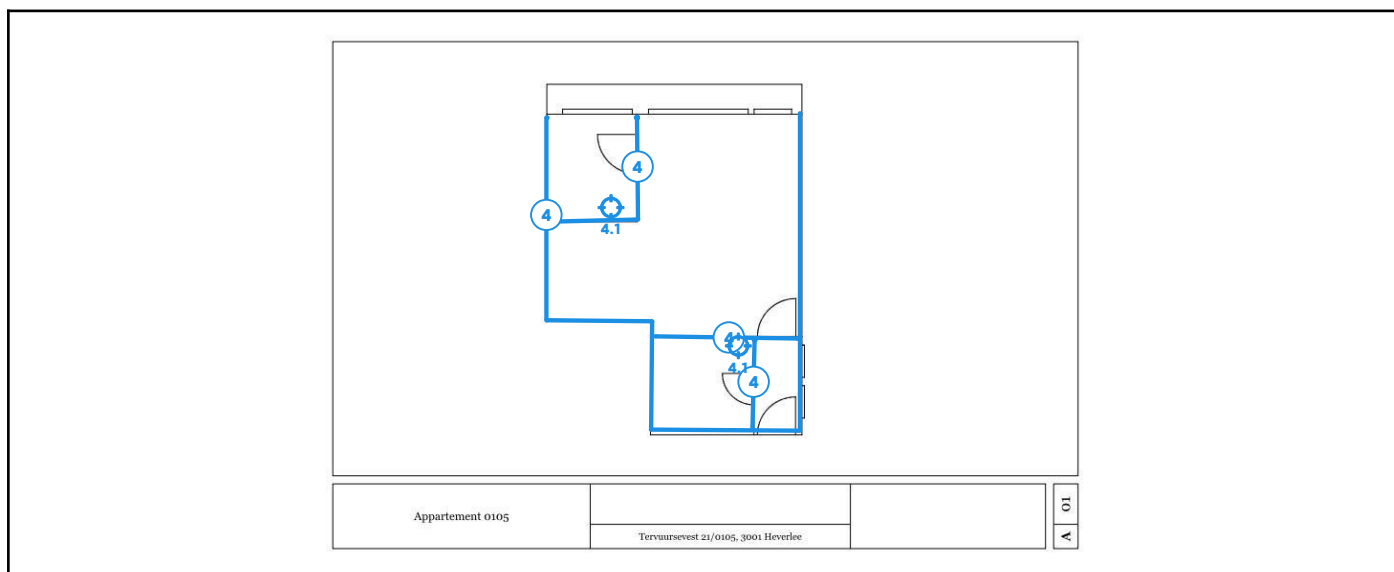
Plan 1.2: Tervuursevest21_0105

Beschrijving	Type	Actie
4. Muurpleister	Geen asbest	-
4.1 Code: MM01: Muurpleister	Mengmonster	-

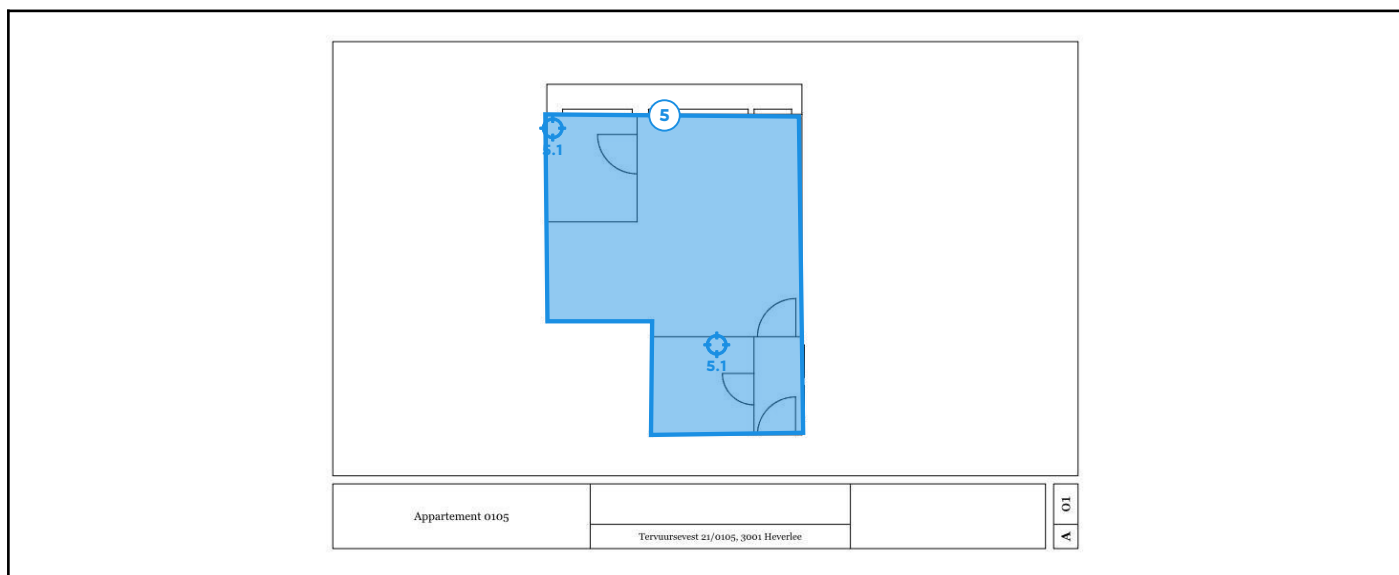
Plan 1.3: Tervuursevest21_0105

Beschrijving	Type	Actie
5. Plafondpleister	Geen asbest	-
5.1 Code: MM02: Plafondpleister	Mengmonster	-

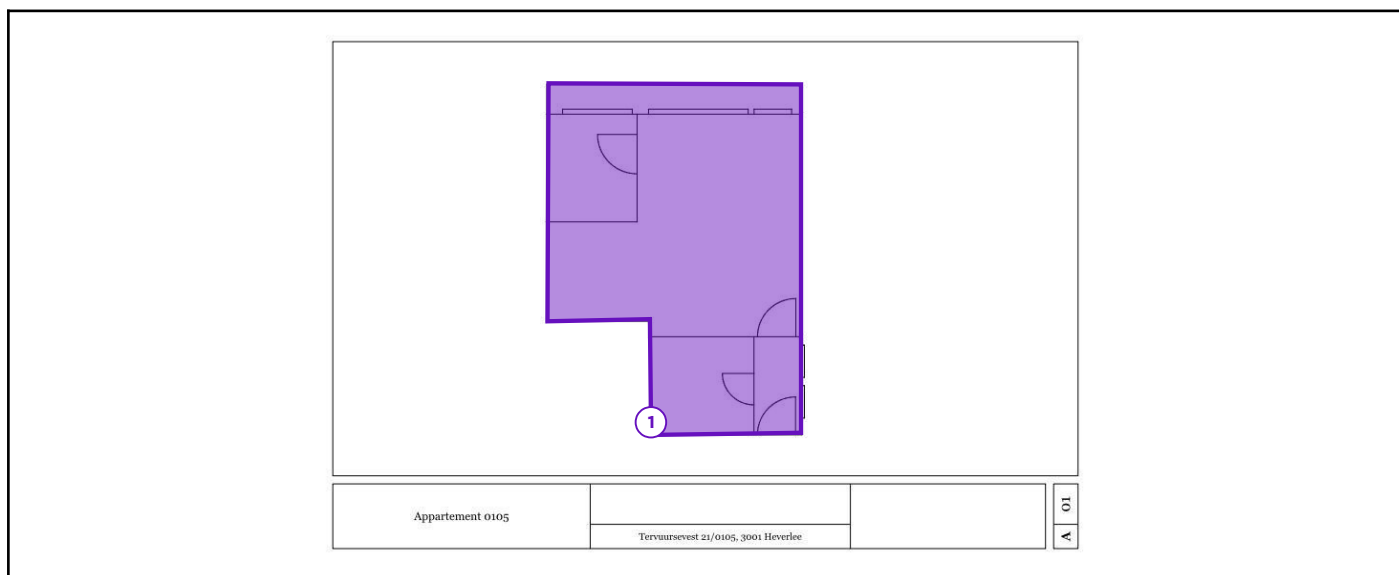
Plan 1.4: Tervuursevest21_0105

Beschrijving	Type	Actie
1. Onderliggende lagen	Advies	-

Gelet op het bouwjaar van het pand, bestaat de mogelijkheid dat er zich onder de inspecteerbare materiaallagen nog andere, mogelijks asbestverdachte materialen bevinden. Wanneer er bij werken verdachte materialen aangetroffen worden, is staalname aangewezen.

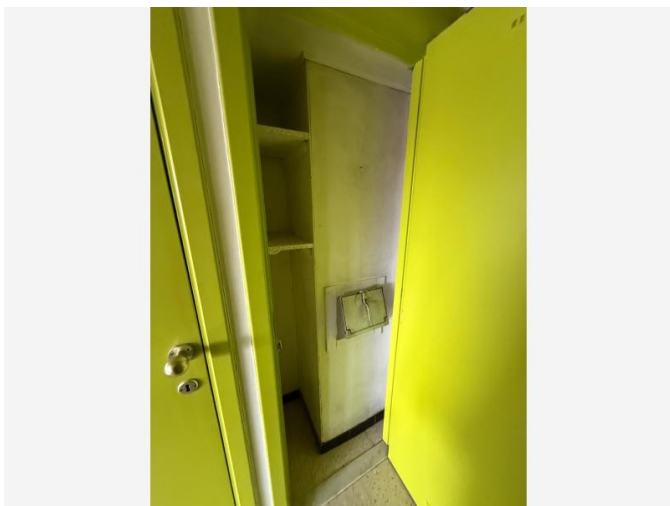
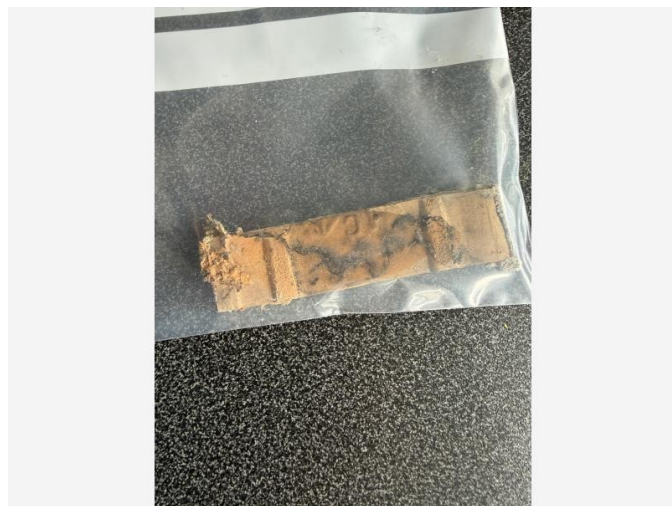
Fiche 2: Tegellijm plinten

Geen asbest

#	Type	Referentie	Resultaat
2.1	Puntmonster	PM01: Tegellijm	Geen asbest

Beschrijving	Tegellijm plinten
Omgeving	Binnen
Primaire drager	Binnenwand
Bindmiddel van materiaal	Lijm
Gebondenheid op basis van bindmiddel	Hecht
Hoeveelheid (oppervlakte - dikte - aantal)	• 1,00 m ² - 0,50 mm - 1 stuk
Totaal volume	< 0,001 m ³
Identificatiemethode	Een monstername door de asbestdeskundige met laboanalyse door een asbestlabo.
Destructieve handeling voor identificatie	Nee
Opmerking	Wij bemerken een los stukje tegelplint. Deze werd bevestigd met lijm. Wij gaan over tot monstername.

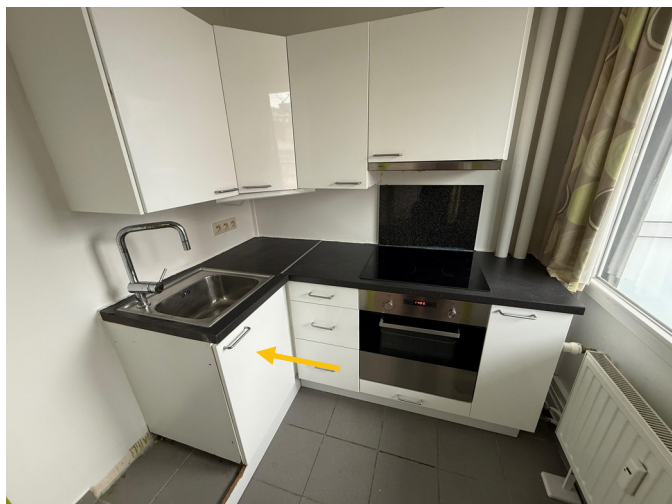
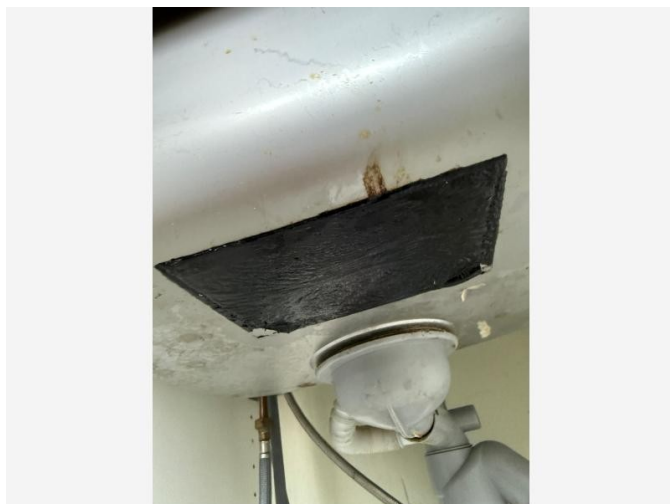
Fiche 3: Dreunmat

Geen asbest

#	Type	Referentie	Resultaat
3.1	Puntmonster	PM02: Dreunmat	Geen asbest

Beschrijving	Dreunmat
Omgeving	Binnen
Primaire drager	Sanitaire infrastructuur en uitrusting (toe- en afvoer)
Bindmiddel van materiaal	Bitumen (roofing, teer, asfalt)
Gebondenheid op basis van bindmiddel	Hecht
Hoeveelheid (gewicht - aantal)	<ul style="list-style-type: none">• 0,50 kg - 1 stuk
Totaal gewicht	0,50 kg
Identificatiemethode	Een monstername door de asbestdeskundige met laboanalyse door een asbestlabo.
Destructieve handeling voor identificatie	Nee
Opmerking	In de keuken onder de wasbak bemerken wij een bitumineuze dreunmat. Wij gaan over tot monstername.

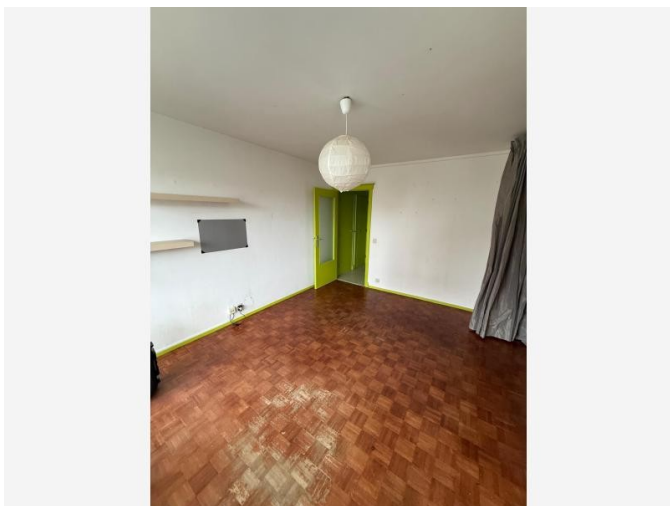
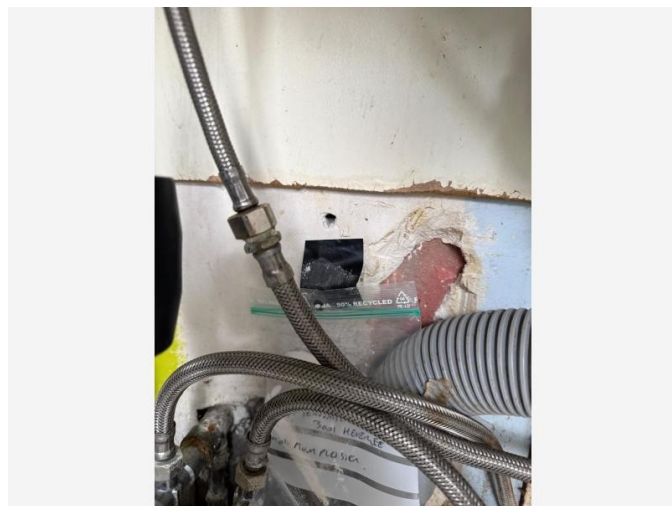
Fiche 4: Muurpleister

Geen asbest

#	Type	Referentie	Resultaat
4.1	Mengmonster	MM01: Muurpleister	Geen asbest

Beschrijving	Muurpleister
Omgeving	Binnen
Primaire drager	Binnenwand
Bindmiddel van materiaal	Gips - kalk
Gebondenheid op basis van bindmiddel	Niet-hechtgebonden
Hoeveelheid (oppervlakte - dikte - aantal)	• 80,00 m ² - 1,00 cm - 1 stuk
Totaal volume	0,80 m ³
Identificatiemethode	Een monstername door de asbestdeskundige met laboanalyse door een asbestlabo.
Destructieve handeling voor identificatie	Nee
Opmerking	De wanden van het appartement zijn bezet met pleisterwerk. Conform de richtlijnen van het inspectieprotocol gaan wij over tot monstername.

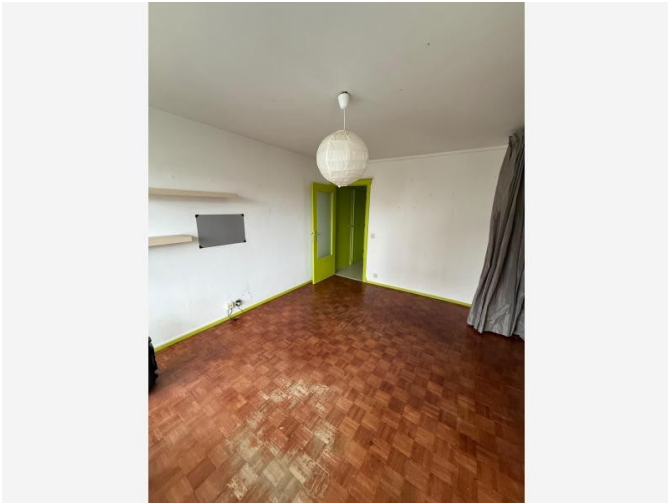
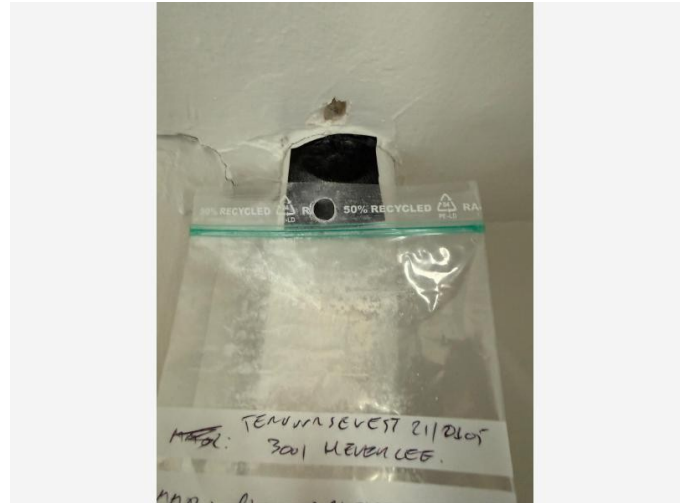
Fiche 5: Plafondpleister

Geen asbest

#	Type	Referentie	Resultaat
5.1	Mengmonster	MM02: Plafondpleister	Geen asbest

Beschrijving	Plafondpleister
Omgeving	Binnen
Primaire drager	Plafond
Bindmiddel van materiaal	Gips - kalk
Gebondenheid op basis van bindmiddel	Niet-hechtgebonden
Hoeveelheid (oppervlakte - dikte - aantal)	• 27,00 m ² - 1,00 cm - 1 stuk
Totaal volume	0,27 m ³
Identificatiemethode	Een monstername door de asbestdeskundige met laboanalyse door een asbestlabo.
Destructieve handeling voor identificatie	Nee
Opmerking	De plafonds in het appartement zijn bezet met pleisterwerk. Conform de richtlijnen van het inspectieprotocol gaan wij over tot monstername.

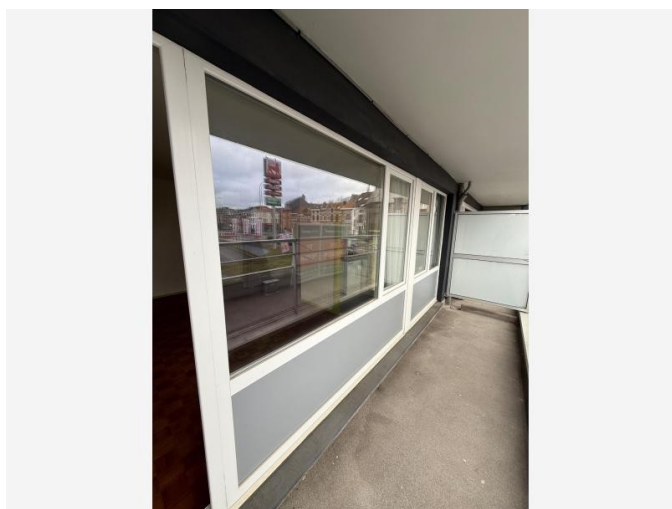
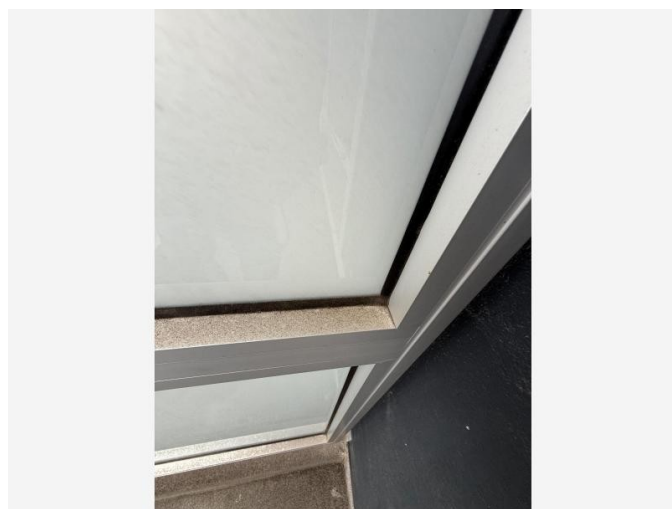
Beschrijving	Notitie	Terug te vinden op plannen
Fiche 6: Mastiek schrijnwerk	Het buitenschrijnwerk heeft een PVC-karkas en oogt relatief nieuw. Zowel de gevel-, als de beglazingsvoegen zijn voorzien van een flexibele, siliconenachtige kit in goede staat.	Plan 1.1: Tervuursevest21_0105
