Asbestinventarisatetest

Tervuursevest 21/0704, 3001 Leuven

Attestnummer : 20260519-000198.000

Uitgegeven op : 19.05.2026

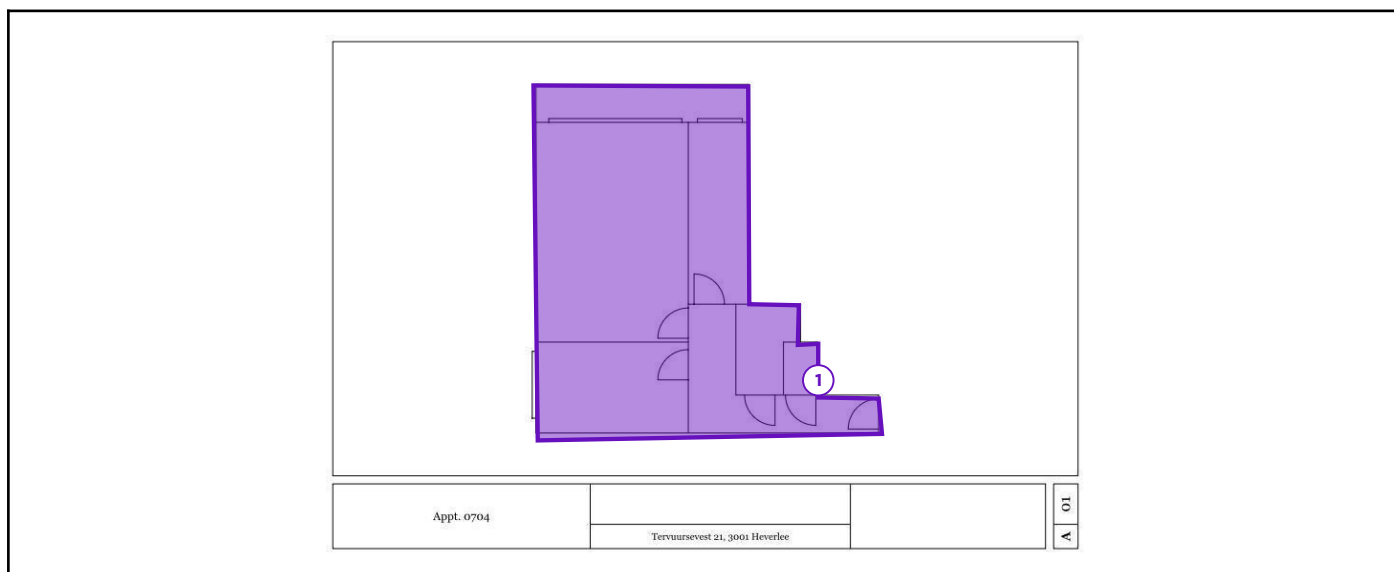
Plan 1.3: Appt. 0704

Beschrijving	Type	Actie
1. Onderliggende lagen	Advies	-

Gelet op het bouwjaar van het pand valt het niet uit te sluiten dat er zich onder de geïnspecteerde materialen nog andere, mogelijk asbestverdachte materialen bevinden. Wanneer er bij eventuele werken verdacht materiaal aangetroffen wordt, adviseren wij verder onderzoek, mogelijk met staalname.

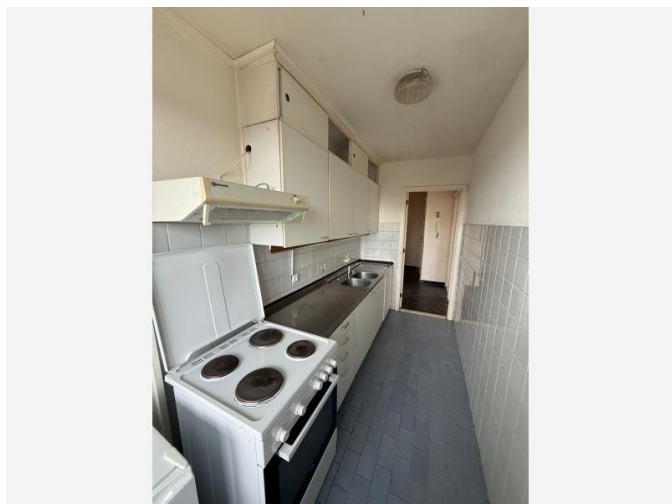
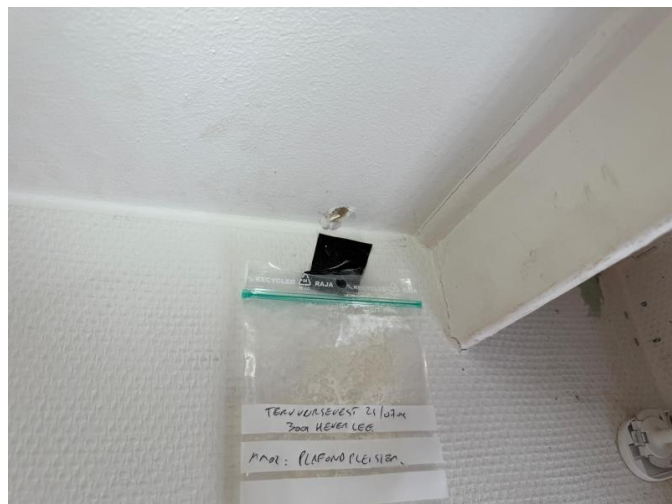
Fiche 2: Plafondpleister

Geen asbest

#	Type	Referentie	Resultaat
2.1	Mengmonster	MM02: Plafondpleister	Geen asbest

Beschrijving	Plafondpleister
Omgeving	Binnen
Primaire drager	Plafond
Bindmiddel van materiaal	Gips - kalk
Gebondenheid op basis van bindmiddel	Niet-hechtgebonden
Hoeveelheid (oppervlakte - dikte - aantal)	• 50,00 m ² - 1,00 cm - 1 stuk
Totaal volume	0,50 m ³
Identificatiemethode	Een monstername door de asbestdeskundige met laboanalyse door een asbestlabo.
Destructieve handeling voor identificatie	Nee
Opmerking	De plafonds in het appartement zijn voorzien van pleisterwerk. Conform de richtlijnen van het inspectieprotocol gaan wij over tot staalname.

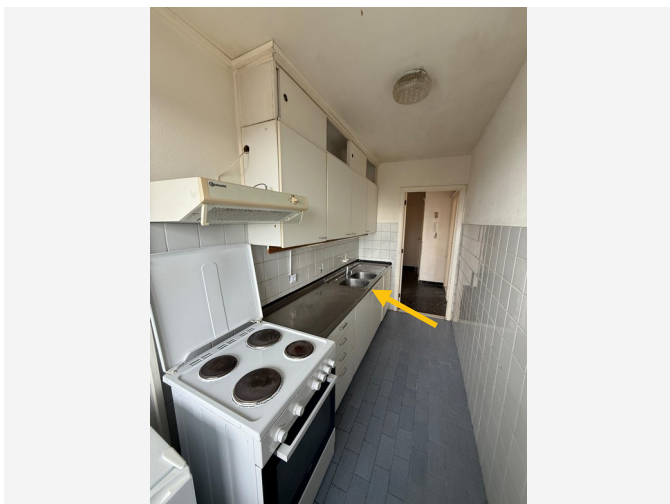
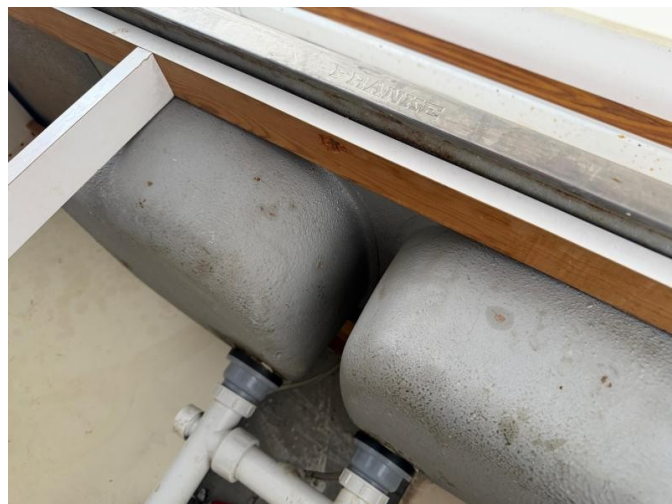
Fiche 3: Coating spoelbak

Geen asbest

#	Type	Referentie	Resultaat
3.1	Puntmonster	PM01: Coating spoelbak	Geen asbest

Beschrijving	Coating spoelbak
Omgeving	Buiten
Primaire drager	Sanitaire infrastructuur en uitrusting (toe- en afvoer)
Bindmiddel van materiaal	Kunststof of -hars
Gebondenheid op basis van bindmiddel	Hecht
Hoeveelheid (oppervlakte - aantal)	• 0,50 m ² - 1 stuk
Totale oppervlakte	0,50 m ²
Identificatiemethode	Een monstername door de asbestdeskundige met laboanalyse door een asbestlabo.
Destructieve handeling voor identificatie	Nee
Opmerking	In de keuken stellen wij vast dat de onderzijde van de spoelbak voorzien is van een coating. Er is geen productiedatum gekend. Wij gaan over tot monstername.

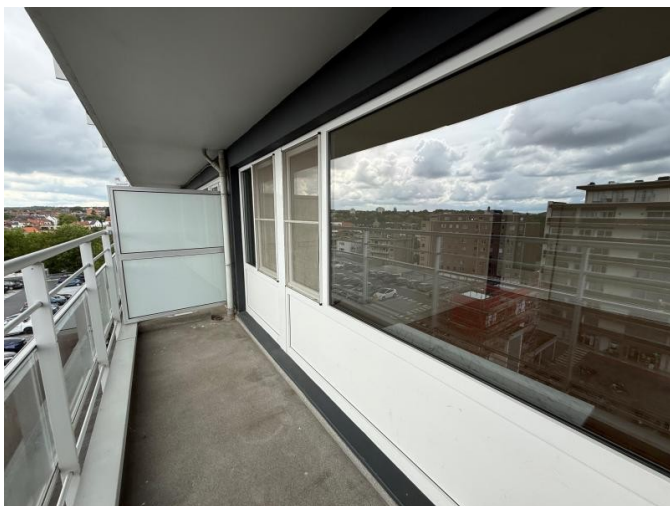
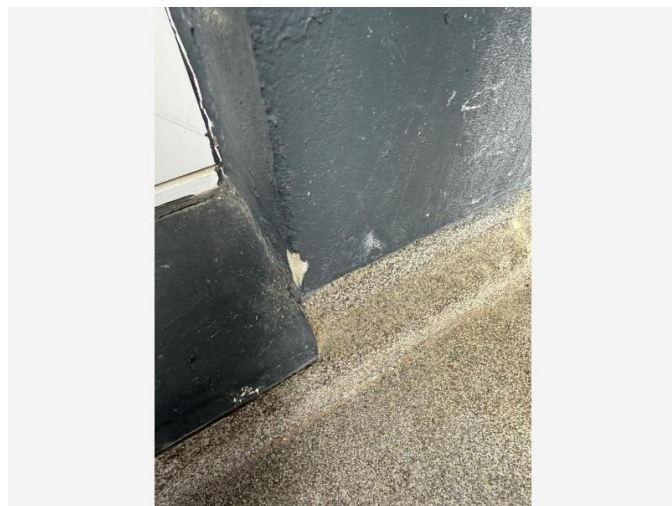
Fiche 4: Cementering terras

Geen asbest

#	Type	Referentie	Resultaat
4.1	Mengmonster	MM03: Cementering	Geen asbest

Beschrijving	Cementering terras
Omgeving	Buiten
Primaire drager	Wand buitenschil
Bindmiddel van materiaal	Cement
Gebondenheid op basis van bindmiddel	Hecht
Hoeveelheid (oppervlakte - dikte - aantal)	• 5,00 m ² - 2,00 cm - 1 stuk
Totaal volume	0,10 m ³
Identificatiemethode	Een monstername door de asbestdeskundige met laboanalyse door een asbestlabo.
Destructieve handeling voor identificatie	Nee
Opmerking	De buitenmuur op het terras is voorzien van een cementering. Conform de richtlijnen van het inspectieprotocol gaan wij over tot monstername.

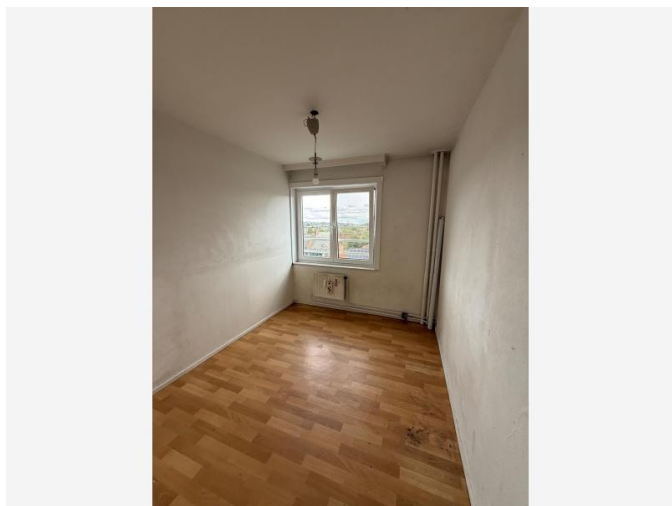
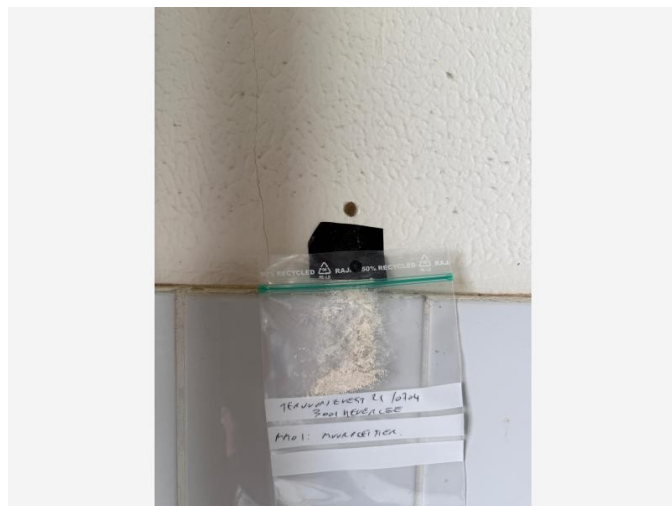
Geen asbest

#	Type	Referentie	Resultaat
5.1	Mengmonster	MM01: Muurpleister	Geen asbest

Beschrijving	Muurpleister
Omgeving	Binnen
Primaire drager	Binnenwand
Bindmiddel van materiaal	Gips - kalk
Gebondenheid op basis van bindmiddel	Niet-hechtgebonden
Hoeveelheid (oppervlakte - dikte - aantal)	• 165,00 m ² - 1,00 cm - 1 stuk
Totaal volume	1,65 m ³
Identificatiemethode	Een monstername door de asbestdeskundige met laboanalyse door een asbestlabo.
Destructieve handeling voor identificatie	Nee
Opmerking	De wanden in het appartement zijn voorzien van pleisterwerk. Conform de richtlijnen van het inspectieprotocol gaan wij over tot staalname.

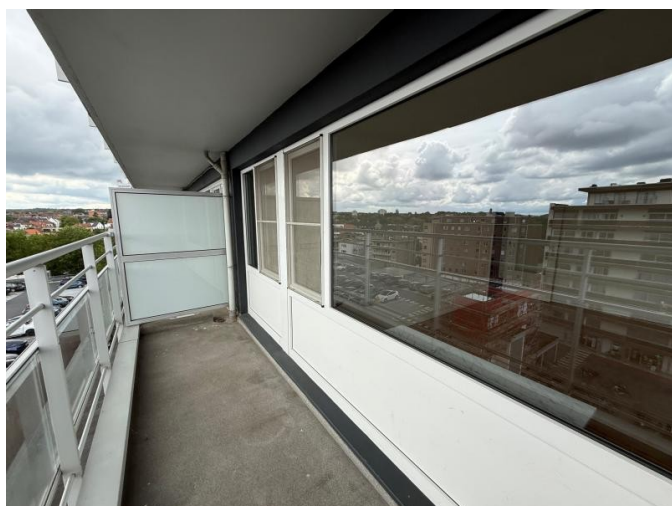
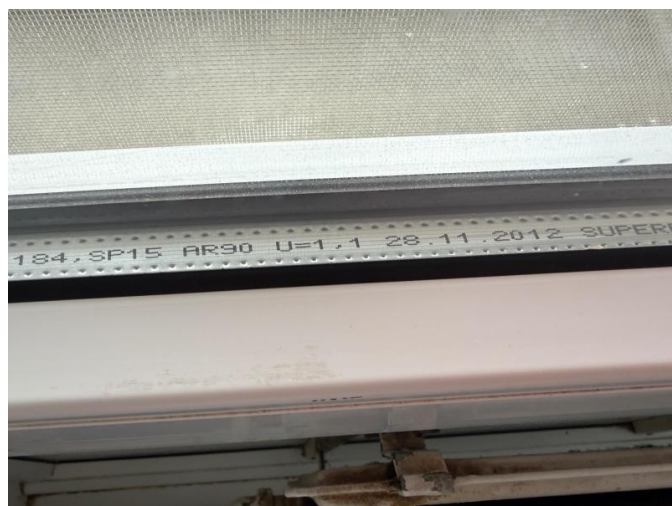
Beschrijving	Notitie	Terug te vinden op plannen
Fiche 6: Afdichtingsmateriaal schrijnwerk	Er is een productiedatum zichtbaar in de vensters: 28/11/2012. Deze zijn bijgevolg niet verdacht. Ook de gevelvoegen zijn flexibele, siliconenachtige afdichtingen in goede staat.	-
