# Asbestinventarisatetest

Justus Lipsiusstraat 20/0201, 3000 Leuven

Attestnummer : **20250522-000290.000**

Uitgegeven op : **22.05.2025**

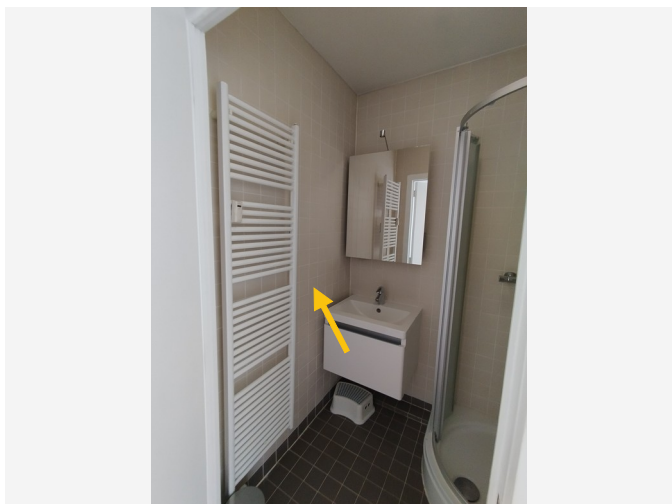
In het inspectieprotocol is een monsternamen van tegellijm verplicht om dit te identificeren als niet-asbesthoudend. Er waren geen facturen ter beschikking die bevestigen dat de tegels na 2001 waren geplaatst. Er waren geen bestaande beschadigingen aan de wandtegels om de lijm voldoende te kunnen inspecteren. Om dit af te toetsen is het aangewezen om bij eventuele renovatiewerken aan de tegels verder onderzoek/staalname te laten uitvoeren ter controle.

In uitzonderlijke gevallen kan de lijm waarmee deze zijn vastgehecht asbesthoudend zijn. Gezien het een niet-destructief

onderzoek betreft, werd er geen staal genomen. Bij afbraak van deze tegels, is het aangewezen deze lijm laag te laten analyseren op de aanwezigheid van asbest.

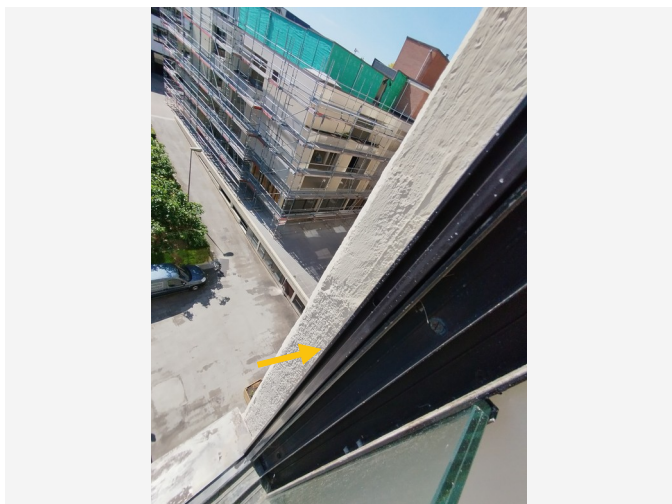
## Fiche 2: Mastiek (geen mastiek aanwezig)

De ramen werden gecontroleerd

Er is geen (verdachte) mastiek aanwezig.

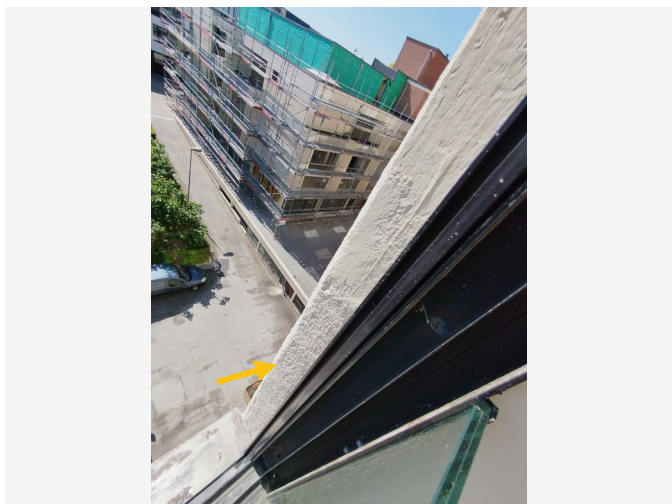
De volgende toepassingen behoort tot de gemeenschappelijke delen:

crepi gevels

Deze toepassingen dient dan ook opgenomen te worden in het attest van de gemeenschappelijke delen.

Indien schade meldt dit aan de gebouwbeheerder.

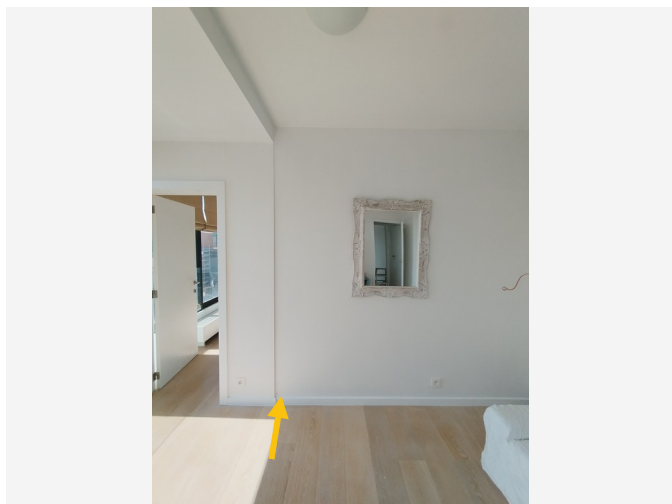
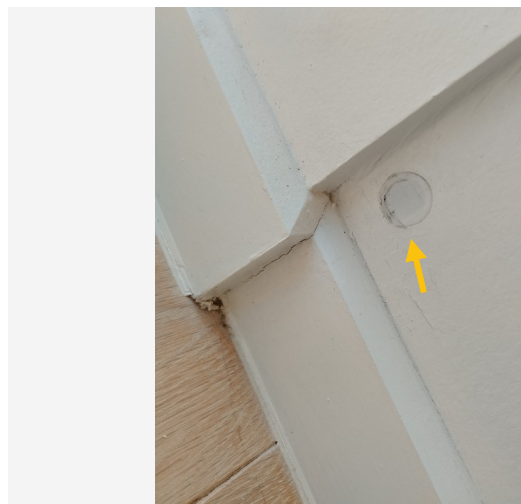
## Fiche 4: Pleisterwerk wanden

Geen asbest

| # | Type | Referentie | Resultaat |
|---|---|---|---|
| 4.1 | Mengmonster | 2 | Geen asbest |

| Opmerking | <p>Volgens het inspectieprotocol is een monstername van het pleisterwerk verplicht om dit te identificeren als niet-asbesthoudend.</p> <p>Locatie staalnames: inkomhal, living en slpk 2. De natte ruimtes zijn niet bepleisterd. Er is geen traphal en stookplaats aanwezig.</p> <p>De vermelde oppervlaktes en volumes betreffen een beredeneerde schatting. Er worden geen rechten verleend aan deze oppervlaktes/volumes. De dikte is een schatting die voorkomt uit de monsterplaatsen en is daarom niet altijd representatief. Er bevinden zich enkele valse wanden in gyproc. Dit materiaal is niet-asbestverdacht. Het is niet duidelijk of er pleisterwerk aanwezig is achter deze valse wanden, het is aangewezen om bijkomend onderzoek uit te voeren bij werken.</p> |

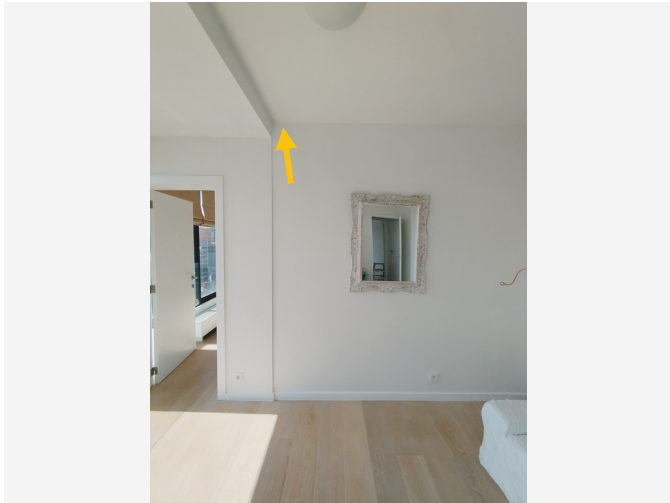
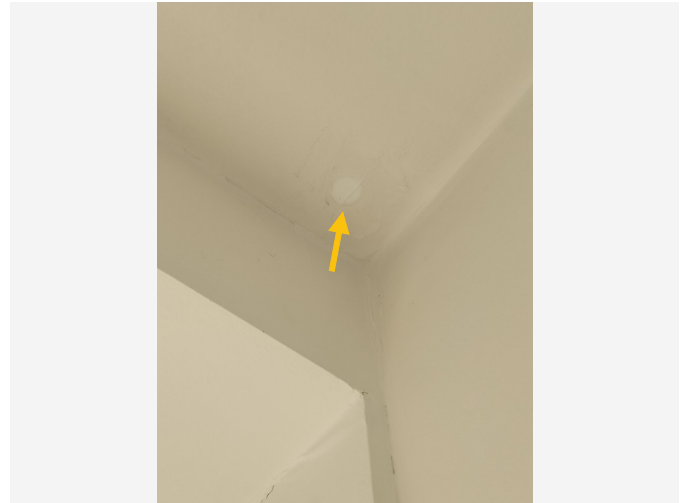
## Fiche 5: Pleisterwerk plafonds

Geen asbest

| # | Type | Referentie | Resultaat |
|---|---|---|---|
| 5.1 | Mengmonster | 1 | Geen asbest |

| Opmerking | <p>Volgens het inspectieprotocol is een monstername van het pleisterwerk verplicht om dit te identificeren als niet-asbesthoudend.</p> <p>Locatie staalnames: inkomhal, living en slpk 2. De natte ruimtes zijn niet bepleisterd en er is geen stookplaats en traphal aanwezig.</p> <p>De vermelde oppervlaktes en volumes betreffen een beredeneerde schatting. Er worden geen rechten verleend aan deze oppervlaktes/volumes. De dikte is een schatting die voorkomt uit de monsterplaatsen en is daarom niet altijd representatief. Enkele plafonds zijn afgewerkt met valse plafonds in plaatmateriaal (gyproc). Dit materiaal is niet-asbestverdacht. Het is niet duidelijk of er pleisterwerk aanwezig is achter deze valse plafonds, het is aangewezen om bijkomend onderzoek uit te voeren bij werken.</p> |
