# Asbestinventarisatetest

Maria-Theresiastraat 63B/8, 3000 Leuven

Attestnummer : **20260316-000338.000**

Uitgegeven op : **16.03.2026**

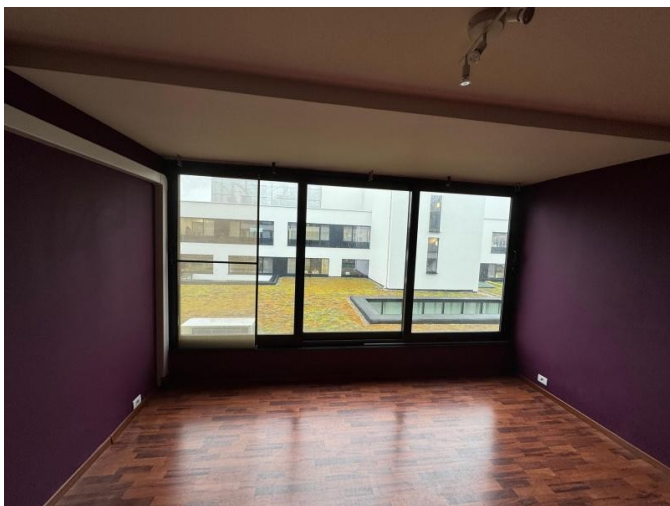
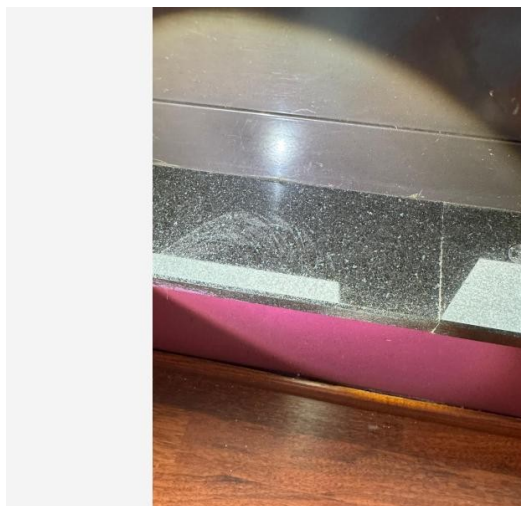
| Fiche 1: Vensterbanken..... | 11 |

De vensterbanken zijn van natuursteen.

| Basis voor advies | De asbestdeskundige beoordeelt het materiaal als niet-asbestverdacht. |

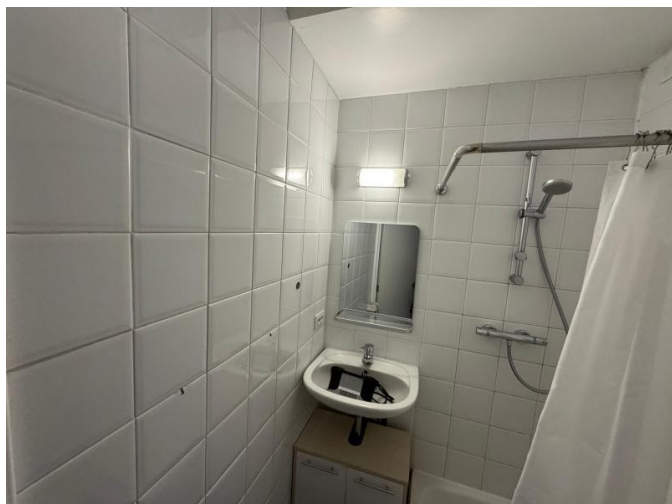
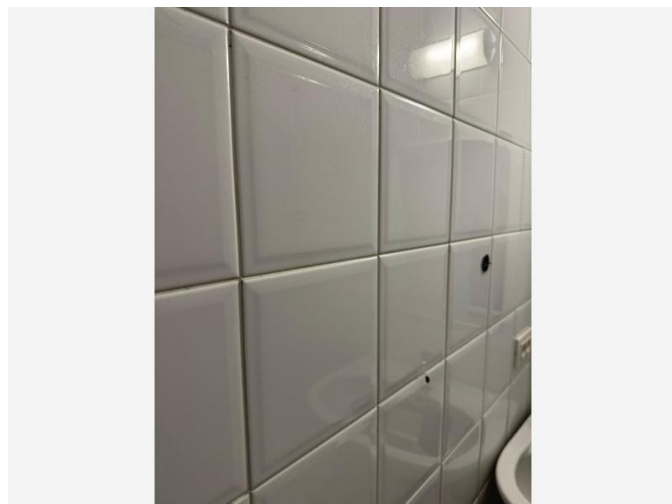
| Fiche 2: Faiencetegels (lijm)..... | 12 |

Binnenwanden en/of plafonds afgewerkt met een intacte laag faiencetegels zonder zichtbare beschadigingen. Inspectie van de onderliggende lijmlaag is niet mogelijk zonder uitbreiding naar een destructief onderzoek.

| Basis voor advies | Beoordeling op basis van expertise, zonder een vaststelling door de asbestdeskundige. |

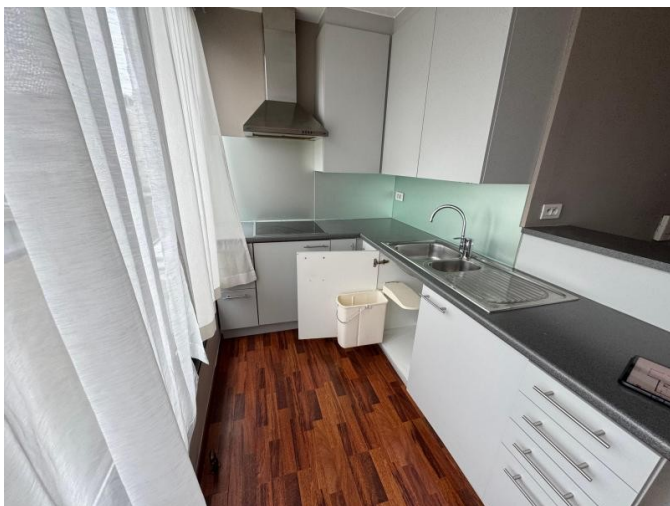
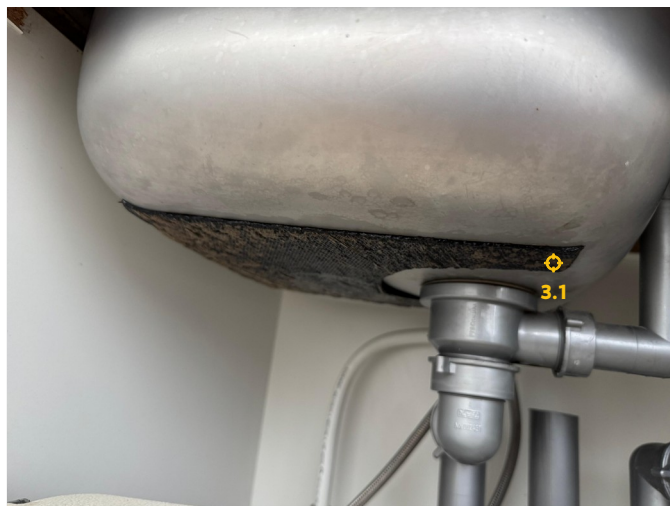
## Fiche 3: Anti-dreun

Geen asbest

| # | Type | Referentie | Resultaat |
|---|---|---|---|
| 3.1 | Puntmonster | 1 | Geen asbest |

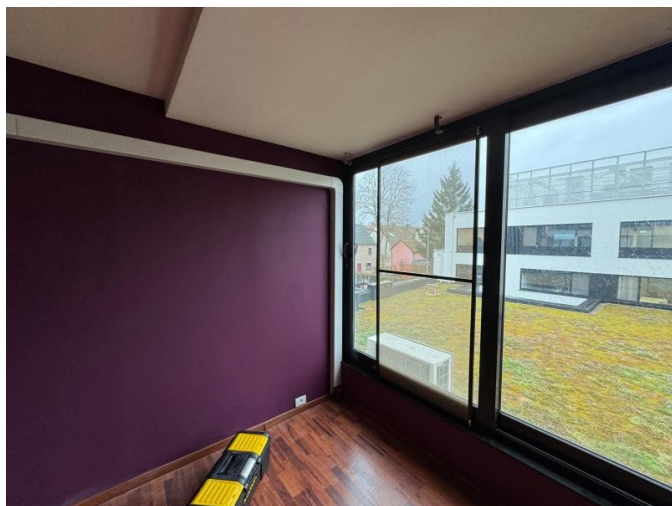
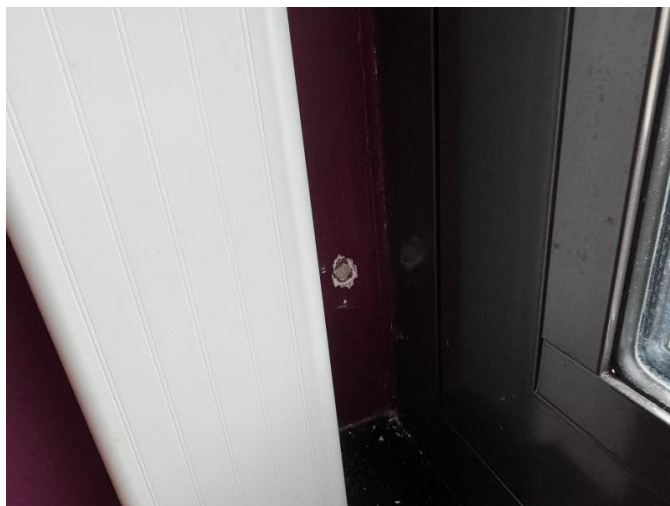
## Fiche 4: Pleisterwerk wanden

Geen asbest

| # | Type | Referentie | Resultaat |
|---|---|---|---|
| 4.1 | Mengmonster | MM1 | Geen asbest |

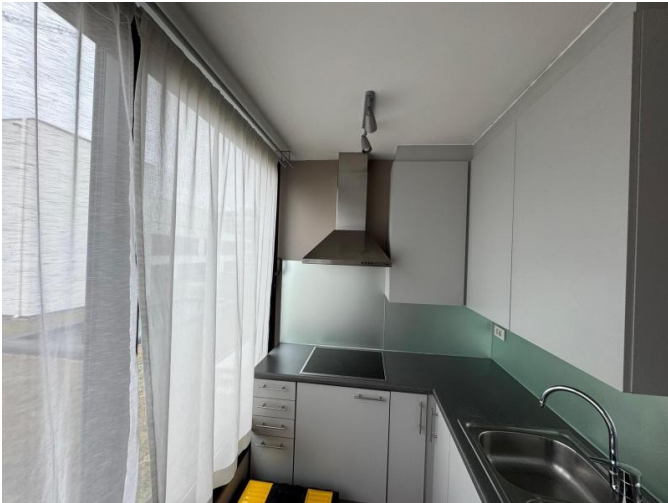
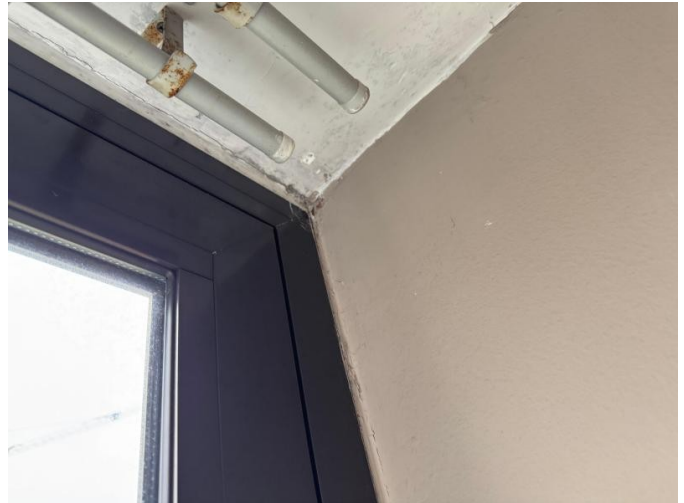
## Fiche 5: Pleisterwerk plafonds

Geen asbest

| # | Type | Referentie | Resultaat |
|---|---|---|---|
| 5.1 | Mengmonster | MM2 | Geen asbest |

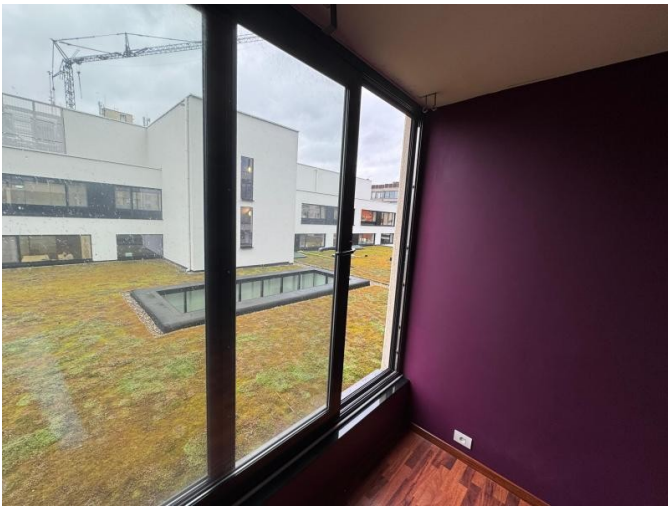
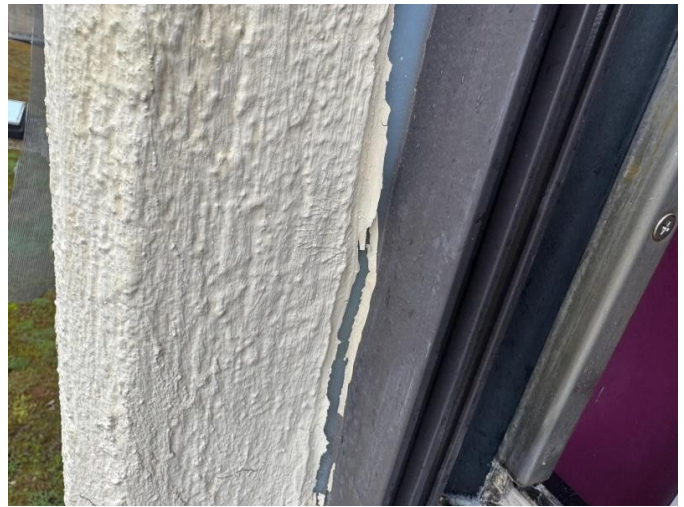
### Fiche 6: Kit aan de ramen

| Beschrijving | Notitie | Terug te vinden op plannen |
|---|---|---|
| Fiche 6: Kit aan de ramen | De kit aan de ramen is niet asbestverdacht. | - |
