# Asbestinventarisatetest

Tervuursesteenweg 186/0101, 3001 Leuven

Attestnummer : 20260722-000084.000

Uitgegeven op : 22.07.2026

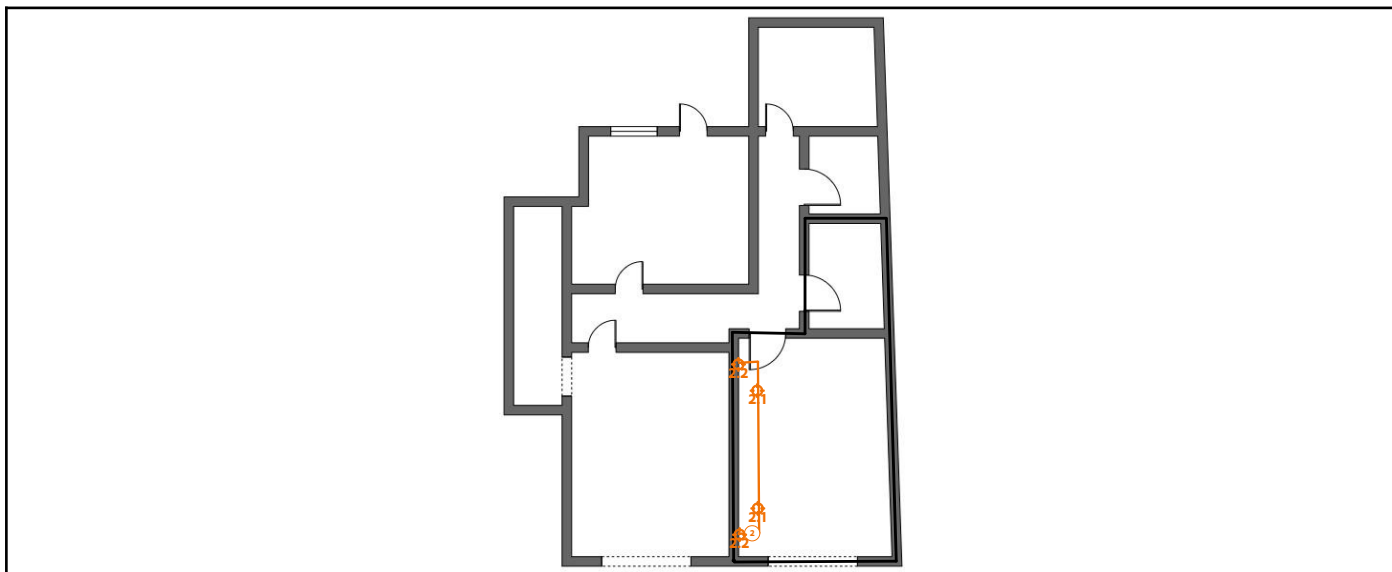
## Plan 1.1: -1

| Beschrijving | Type | Actie |
|---|---|---|
| 2. Leidingisolatie kelder (gips) | Asbestmateriaal | <a href="#">Verwijderen</a> |

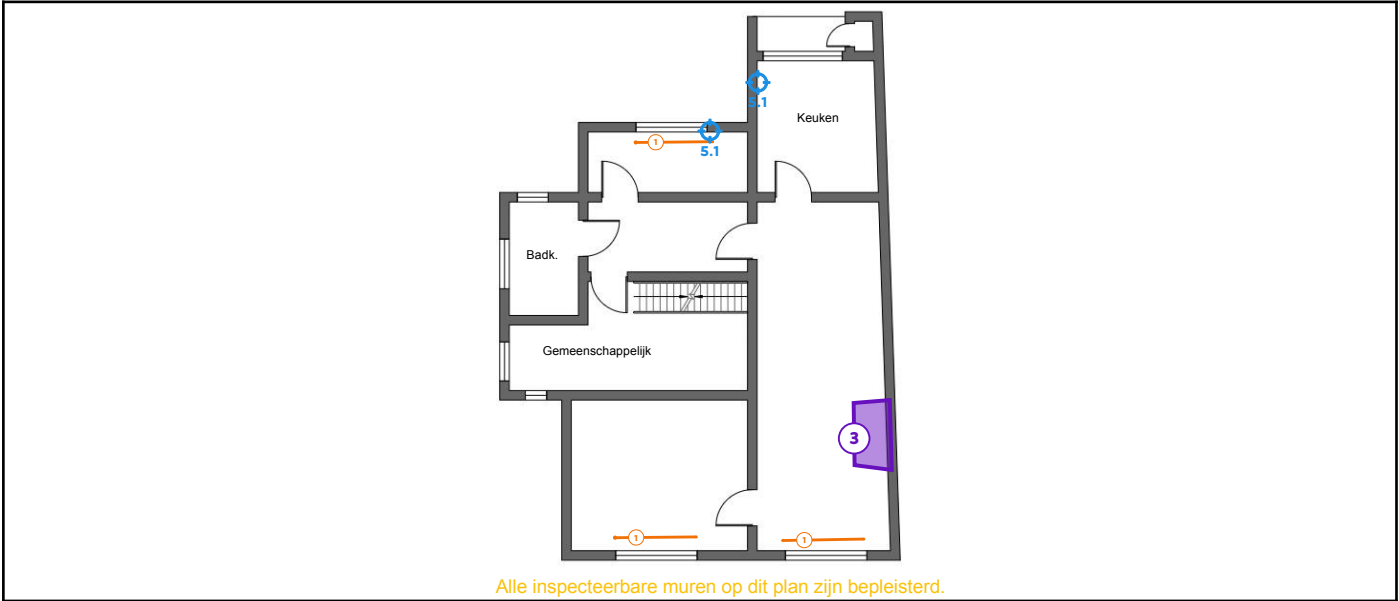
# Plan 1.2: +1

| Beschrijving | Type | Actie |
|---|---|---|
| 1. Pakking radiatoren | Asbestmateriaal | Verwijderen |
| 3. Schouw | Beperking | - |

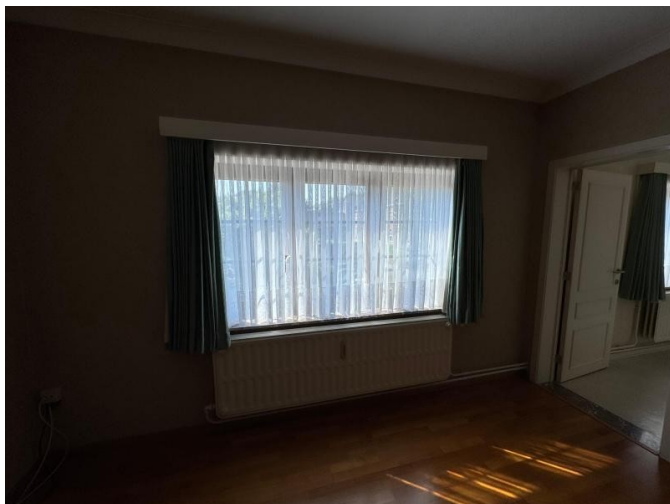
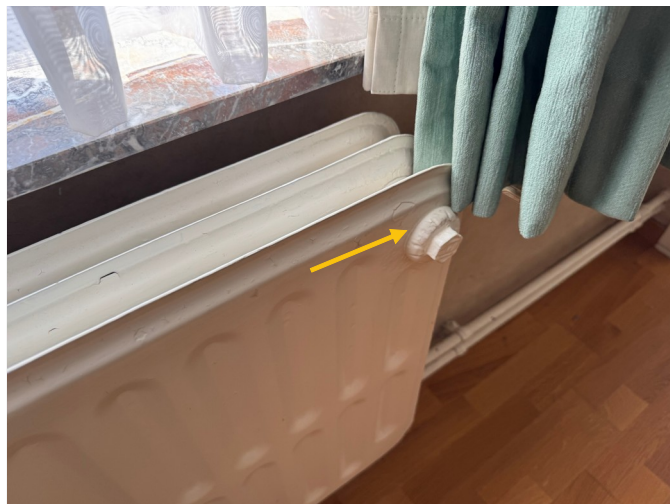
| Fiche 1: Pakking radiatoren..... | 12 |

Het asbestmateriaal valt onder de mijlpaal van 2034.

| Eindbeoordeling materiaalrisico | Verhoogd materiaalrisico en/of verhoogde kans op vezelvrijgave |

| Gebondenheid | Categorie 2: niet-hechtgebonden met matrix |
| Asbestsoort (vezeltype) | Alleen chrysotiel aanwezig |
| Asbestconcentratie | Hoog ( $\geq 50\%$ ) |
| Toestand van het materiaal | Licht beschadigd, licht verweerd. Intacte calciumsilicaatplaat of materiaal met categorie 3-gebondenheid |

| Beschrijving | Pakking radiatoren |
| Asbestmateriaal | Pakking, dichting |
| Identificatiemethode | <p>De asbestdeskundige beoordeelt het materiaal als asbestverdacht en dus asbesthoudend, en dit zonder monstername.</p> <p>Motivatie: De monstername brengt andere schade aan dan schade die inherent is aan de monstername.</p> |

- Verwijder dit asbestmateriaal zo snel mogelijk. Volg de toestand goed op.
- Voer bijkomende staalname(s) uit.

- Eenvoudige handelingen: mag via doe-het-zelf of door werknemer(s) met opleidingsattest eenvoudige handelingen  
Deze toepassing kan door een aannemer die over een opleidingsattest eenvoudige handelingen beschikt of door een particulier (doe-het-zelf), verwijderd worden indien er geen verhoogd risico op vrijgave van asbestvezels (max. concentratie 0,01 vezels/cm<sup>3</sup> - CODEX Art. VI.3-54) ontstaat en de toepassing voorafgaand wordt gefixeerd/bevochtigd; de individuele elementen zonder machinale werktuigen (boormachine, slijpschijf, hogedrukreiniger,...) en zonder breken of gooien een voor een losgemaakt worden; en ten slotte dubbel en luchtdicht verpakt weggevoerd worden naar een geregistreerd asbestinzamelaar of via een erkende asbestverwijderaar. (In het recyclagepark kan je niet terecht met niet-hechtgebonden asbest)

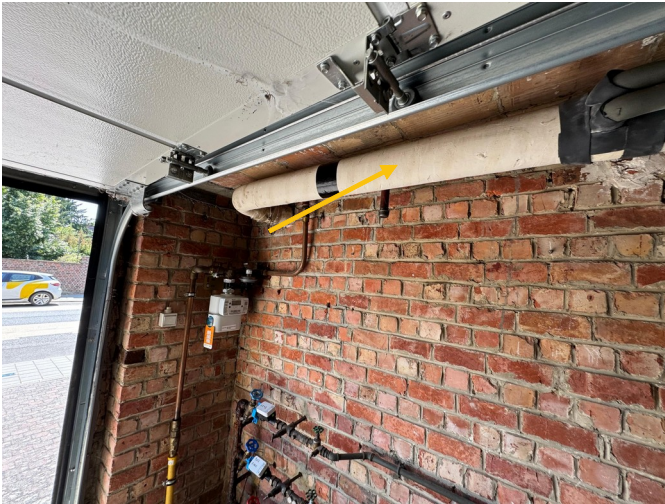
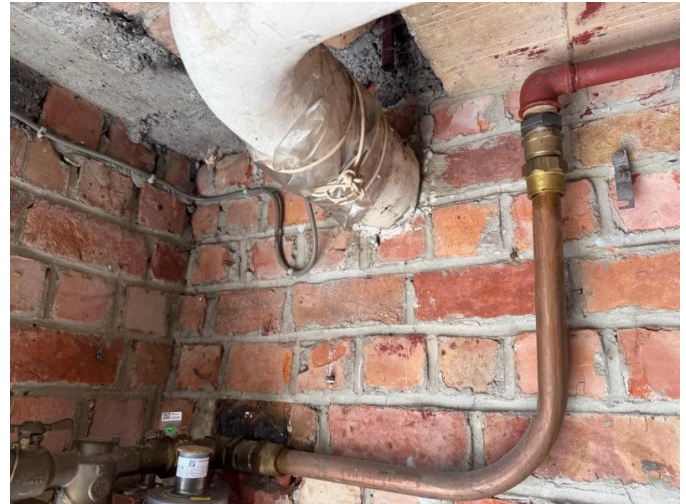
| Fiche 2: Leidingisolatie kelder (gips)..... | 15 |

Het asbestmateriaal valt onder de mijlpaal van 2034.

| Eindbeoordeling materiaalrisico | Verhoogd materiaalrisico en/of verhoogde kans op vezelvrijgave |

| Gebondenheid | Categorie 2: niet-hechtgebonden met matrix |
| Asbestsoort (vezeltype) | Amfibool aanwezig, uitgezonderd crocidoliet |
| Asbestconcentratie | Hoog ( $\geq 50\%$ ) |
| Toestand van het materiaal | Licht beschadigd, licht verweerd. Intacte calciumsilicaatplaat of materiaal met categorie 3-gebondenheid |

| # | Type | Referentie | Resultaat |
|---|---|---|---|
| 2.1 | Mengmonster | MM4 | Amosiet, Chrysotiel |
| 2.2 | Mengmonster | MM5 | Amosiet, Chrysotiel |

| Beschrijving | Leidingisolatie kelder (gips) |

- Scherm in afwachting van verwijdering het asbestmateriaal af van luchtstromingen en verstoring: bijvoorbeeld door het te verpakken, te fixeren, af te dekken, signalisatie - afbakening aan te brengen, ...
- Verwijder dit asbestmateriaal zo snel mogelijk. Volg de toestand goed op.

- Hermetische zone (erkend asbestverwijderaar)  
Deze toepassing kan enkel door een erkende asbestverwijderaar via de methodiek van hermetische zone verwijderd worden omdat verwijdering via de methodiek van eenvoudige handelingen en/of couveusezakmethode niet mogelijk is; en er automatisch een verhoogd risico op vrijgave van asbestvezels (max. concentratie 0,01 vezels/cm - CODEX Art. VI.3-54) ontstaat. (Bron: CODEX - Art. VI.3-61.- par 1.)

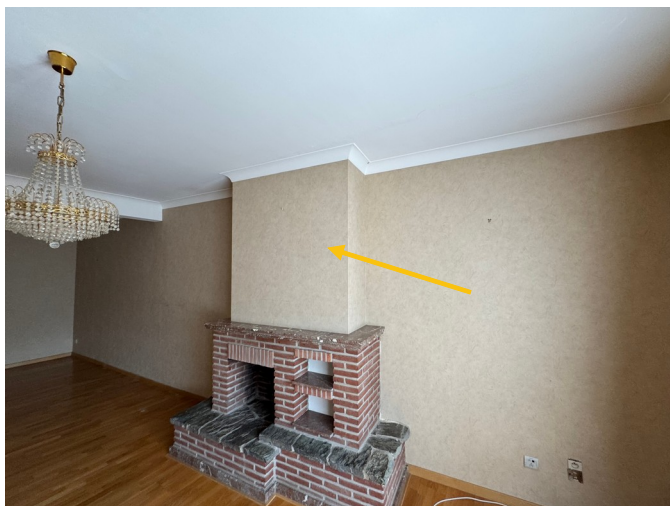
| Fiche 3: Schouw..... | 19 |

**Reden:** Het te onderzoeken materiaal situeert zich hoger dan 3,50 m te rekenen vanaf een veilige ondergrond

**Uitleg van de asbestdeskundige:** De binnenkant van de schouw is niet waarneembaar. De schouw bevat binnenin mogelijk een asbestcement rookgaskanaal. Laat dit onderzoeken bij eventuele werken.

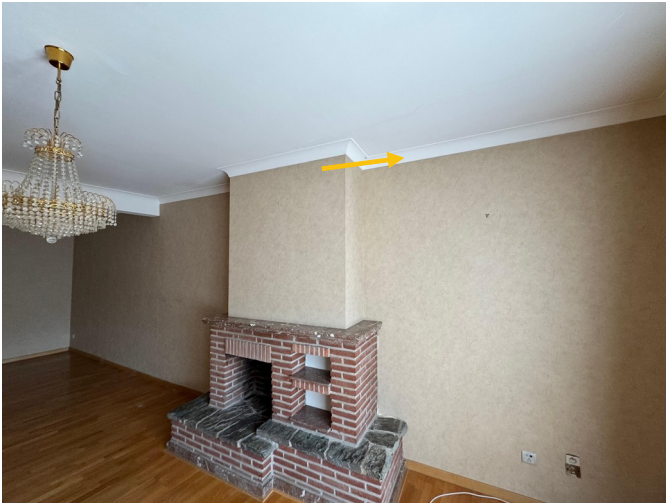
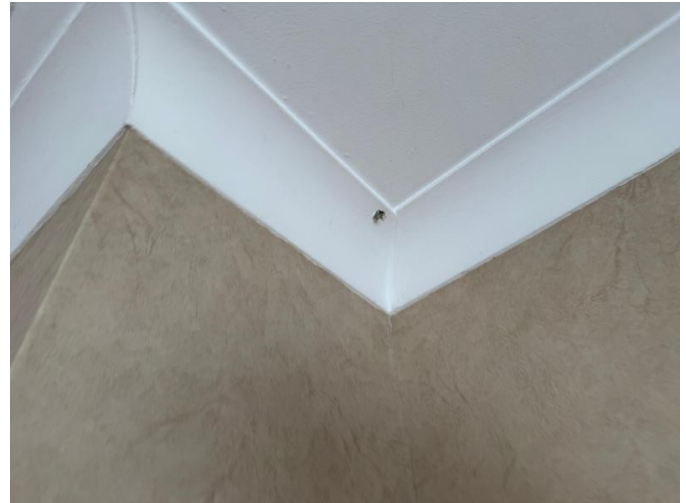
## Fiche 4: Sierpleister plafonds

Geen asbest

| # | Type | Referentie | Resultaat |
|---|---|---|---|
| 4.1 | Mengmonster | MM3 | Geen asbest |

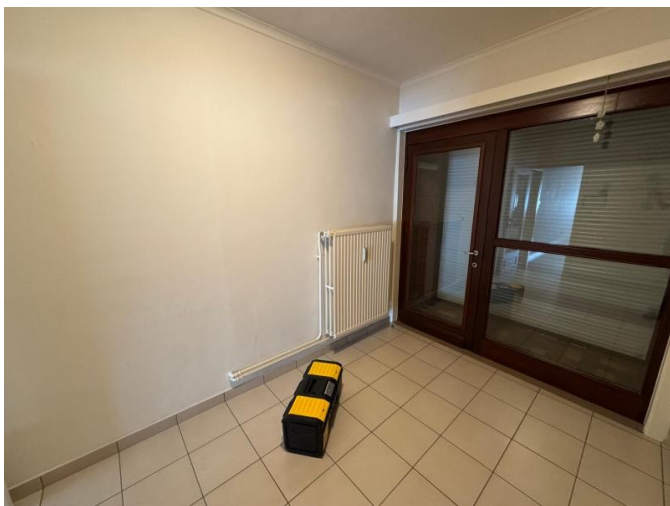
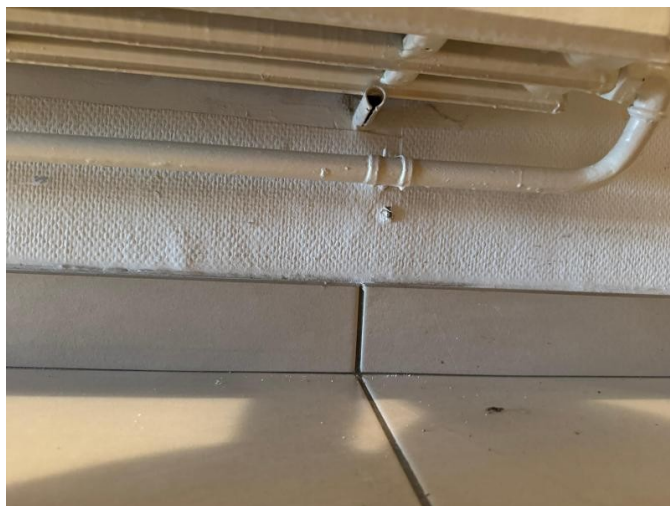
## Fiche 5: Pleisterwerk wanden

Geen asbest

| # | Type | Referentie | Resultaat |
|---|---|---|---|
| 5.1 | Mengmonster | MM1 | Geen asbest |

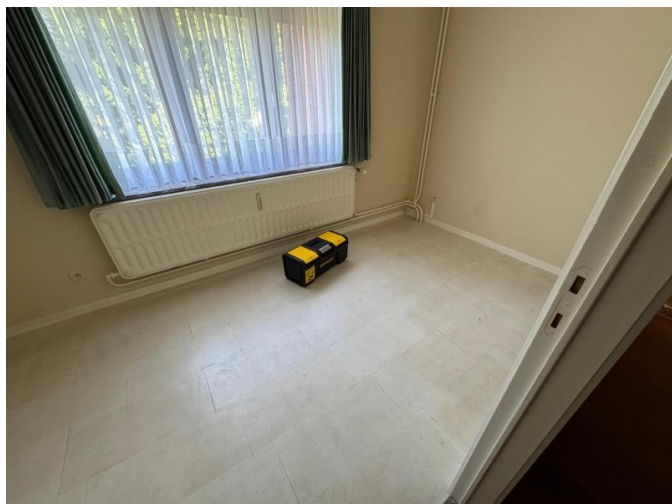
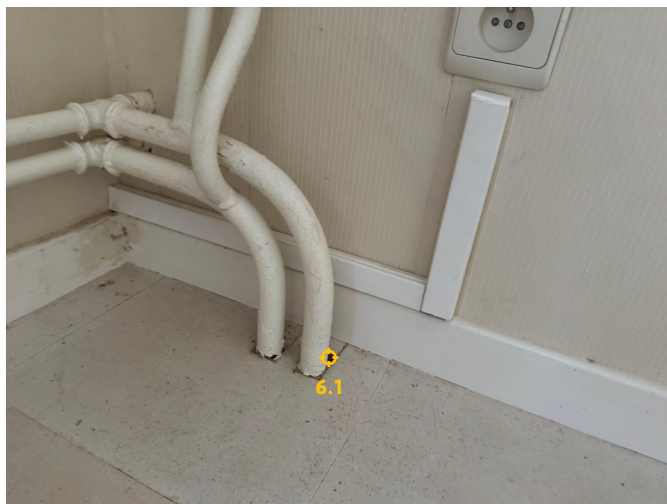
## Fiche 6: Vloerzeil

Geen asbest

| # | Type | Referentie | Resultaat |
|---|---|---|---|
| 6.1 | Puntmonster | 1 | Geen asbest |

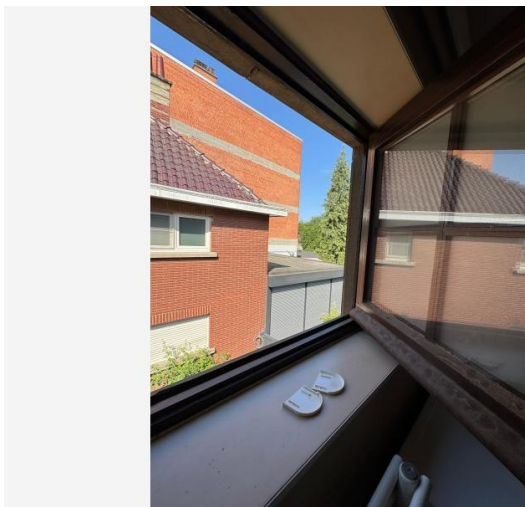
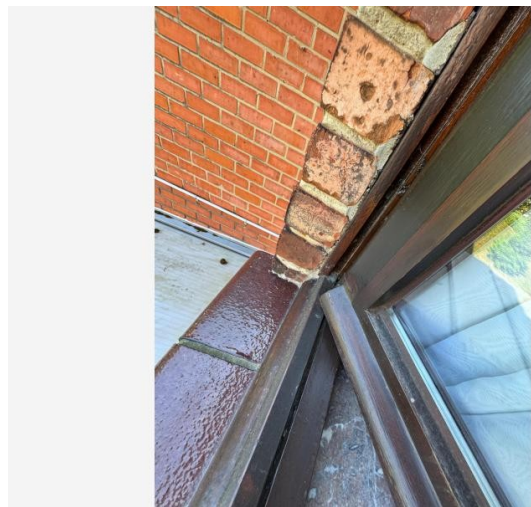
### Fiche 7: Kit aan de ramen

| Beschrijving | Notitie | Terug te vinden op plannen |
|---|---|---|
| Fiche 7: Kit aan de ramen | De kit aan de ramen is niet asbestverdacht. Alle ramen werden gecontroleerd. | - |
