# Asbestinventarisatetest

Tervuursesteenweg 186/0201, 3001 Leuven

Attestnummer : 20260722-000087.000

Uitgegeven op : 22.07.2026

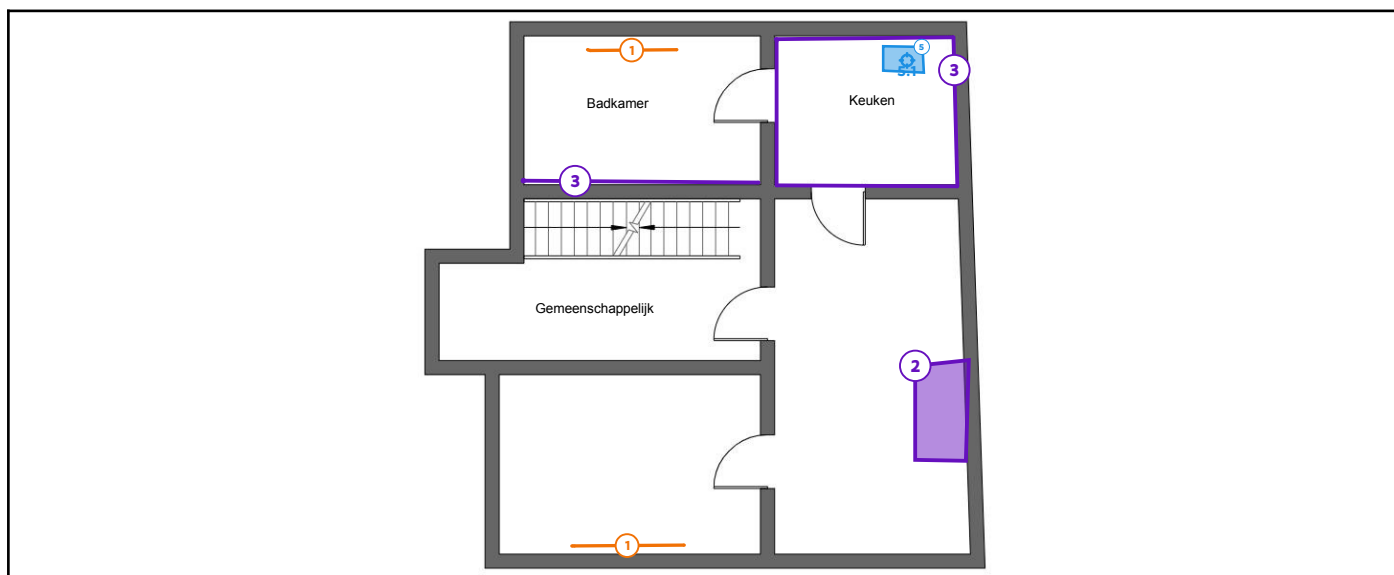
## Plan 1.2: +2

| Beschrijving | Type | Actie |
|---|---|---|
| 1. Pakking radiatoren | Asbestmateriaal | Verwijderen |
| 2. Schouw | Beperking | - |
| 3. Faiencetegels (lijm) | Advies | - |
| 5. Anti-dreun pompbak keuken | Geen asbest | - |

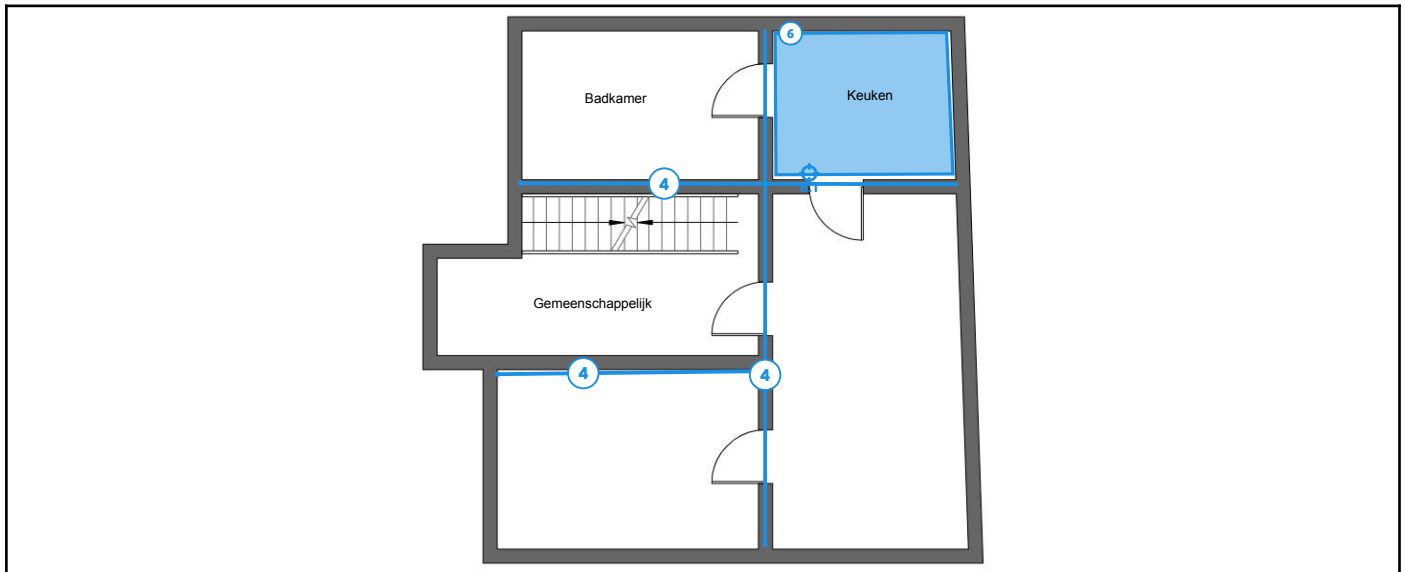
## Plan 1.3: +2 kopie

| Beschrijving | Type | Actie |
|---|---|---|
| 4. Pleisterwerk wanden | Geen asbest | - |
| 6. Vloerzeil keuken | Geen asbest | - |

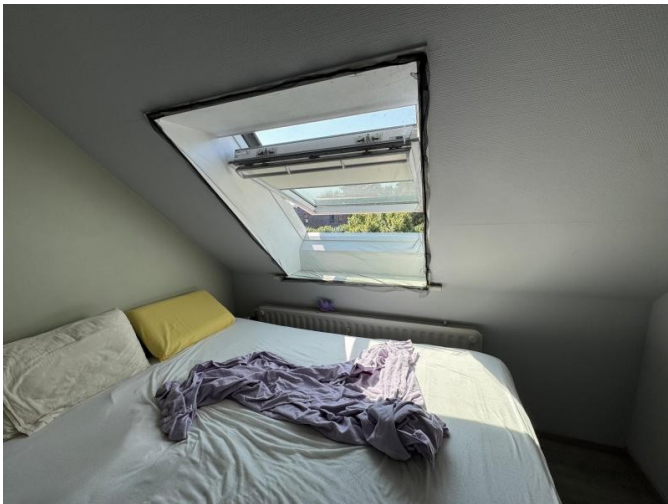
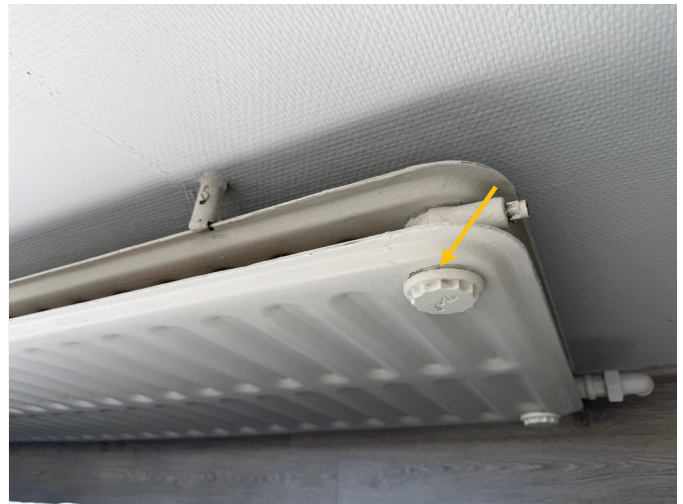
| Fiche 1: Pakking radiatoren..... | 11 |

Overzichtsfoto

Detailfoto

Het asbestmateriaal valt onder de mijlpaal van 2034.

| Eindbeoordeling materiaalrisico | Verhoogd materiaalrisico en/of verhoogde kans op vezelvrijgave |

| Gebondenheid | Categorie 2: niet-hechtgebonden met matrix |
| Asbestsoort (vezeltype) | Alleen chrysotiel aanwezig |
| Asbestconcentratie | Hoog ( $\geq 50\%$ ) |
| Afschermingsgraad van het gehele materiaal | Geheel of deels vrij aan binnenluchtstromen |
| Toestand van het materiaal | Licht beschadigd, licht verweerd. Intacte calciumsilicaatplaat of materiaal met categorie 3-gebondenheid |

| Beschrijving | Pakking radiatoren |
| Identificatiemethode | <p>De asbestdeskundige beoordeelt het materiaal als asbestverdacht en dus asbesthoudend, en dit zonder monstername.</p> <p>Motivatie: De monstername brengt andere schade aan dan schade die inherent is aan de monstername.</p> |

- Verwijder dit asbestmateriaal zo snel mogelijk. Volg de toestand goed op.

- Eenvoudige handelingen: mag via doe-het-zelf of door werknemer(s) met opleidingsattest eenvoudige handelingen  
Deze toepassing kan door een aannemer die over een opleidingsattest eenvoudige handelingen beschikt of door een particulier (doe-het-zelf), verwijderd worden indien er geen verhoogd risico op vrijgave van asbestvezels (max. concentratie 0,01 vezels/cm<sup>3</sup> - CODEX Art. VI.3-54) ontstaat en de toepassing voorafgaand wordt gefixeerd/bevochtigd; de individuele elementen zonder machinale werktuigen (boormachine, slijpschijf, hogedrukreiniger,...) en zonder breken of gooien een voor een losgemaakt worden; en ten slotte dubbel en luchtdicht verpakt weggevoerd worden naar een geregistreerd asbestinzamelaar of via een erkende asbestverwijderaar. (In het recyclagepark kan je niet terecht met niet-hechtgebonden asbest)

- In de zone mogen geen derden en/of minderjarigen aanwezig zijn en moet elke betrokken persoon steeds gepaste persoonlijke beschermingsmiddelen dragen: minimaal een FFP3-mondmasker (EN 149), wegwerpoverall met kap (minimaal Cat III, type 5/6), wegwerphandschoenen en overschoenen of afspoelbaar schoeisel.

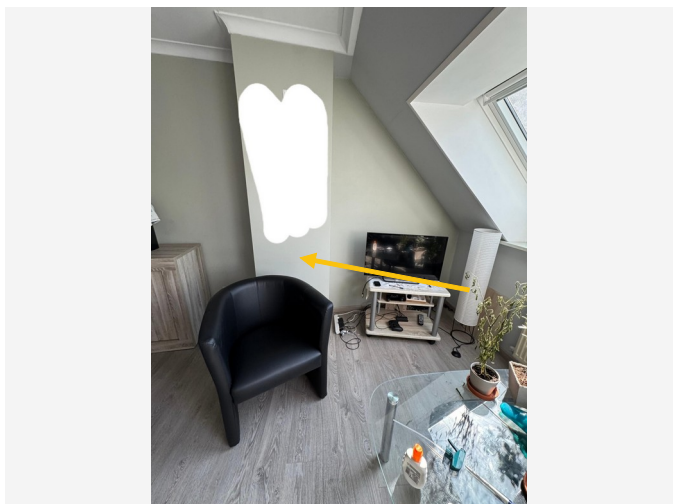
| Fiche 2: Schouw..... | 15 |

Situeringsfoto

**Reden:** Het te onderzoeken materiaal situeert zich hoger dan 3,50 m te rekenen vanaf een veilige ondergrond

**Uitleg van de asbestdeskundige:** De binnenkant van de schouw is niet vaststelbaar. De schouw bevat binnenin mogelijk een asbestcement rookgaskanaal. Laat dit onderzoeken bij eventuele werken.

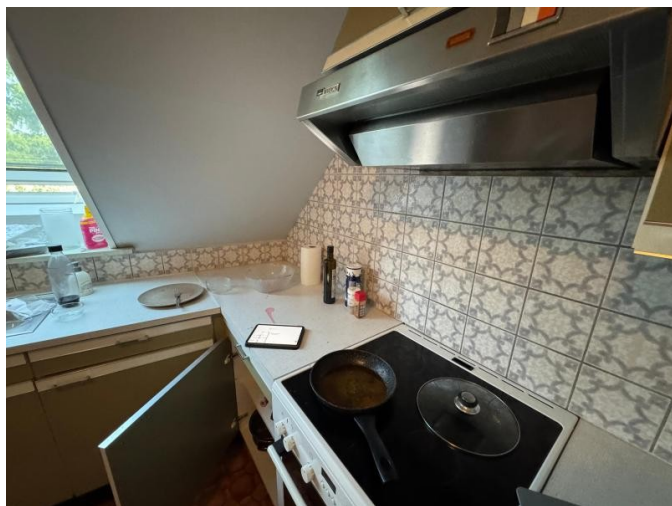
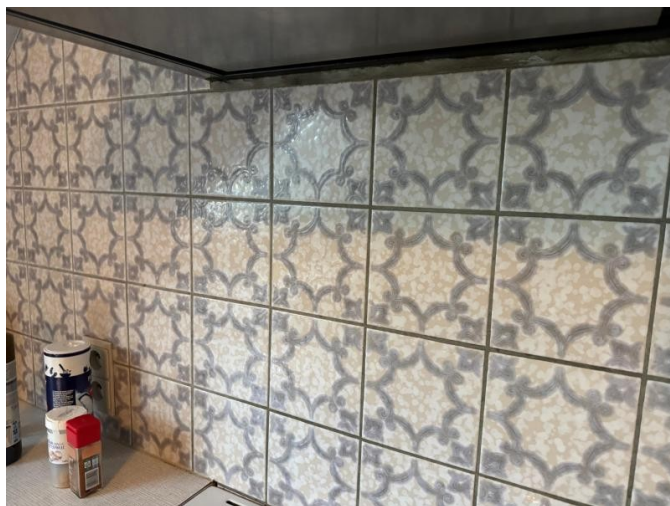
| Fiche 3: Faiencetegels (lijm)..... | 17 |

Situeringfoto

Detailfoto

### Informatie over een materiaal dat de asbestdeskundige niet kan waarnemen of vaststellen

| Basis voor advies | Beoordeling op basis van expertise, zonder een vaststelling door de asbestdeskundige. |

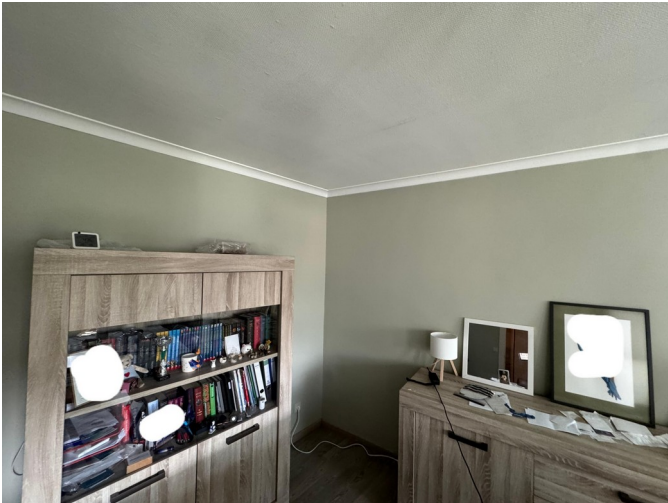
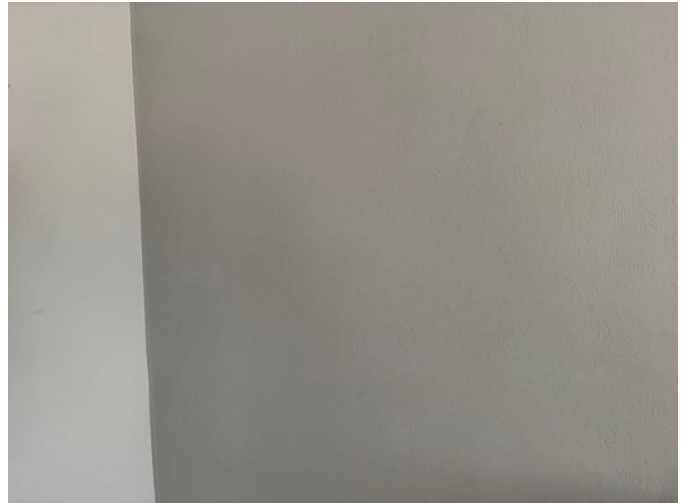
## Fiche 4: Pleisterwerk wanden

Overzichtsfoto

Detailfoto

Geen asbest

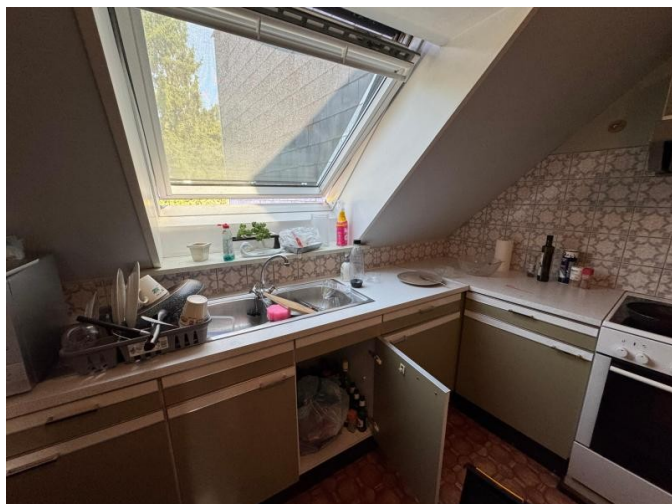
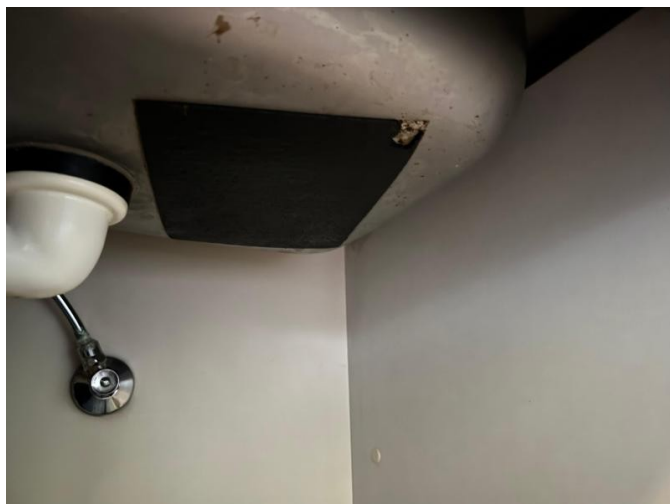
## Fiche 5: Anti-dreun pompbak keuken

Overzichtsfoto

Detailfoto

Geen asbest

| # | Type | Referentie | Resultaat |
|---|---|---|---|
| 5.1 | Puntmonster | 1 | Geen asbest |

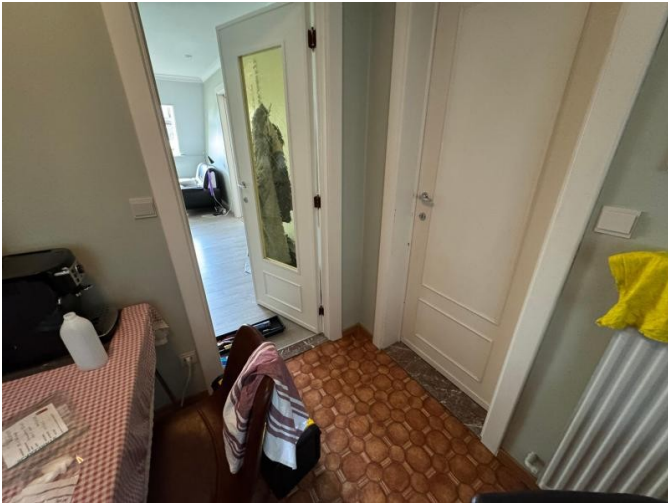
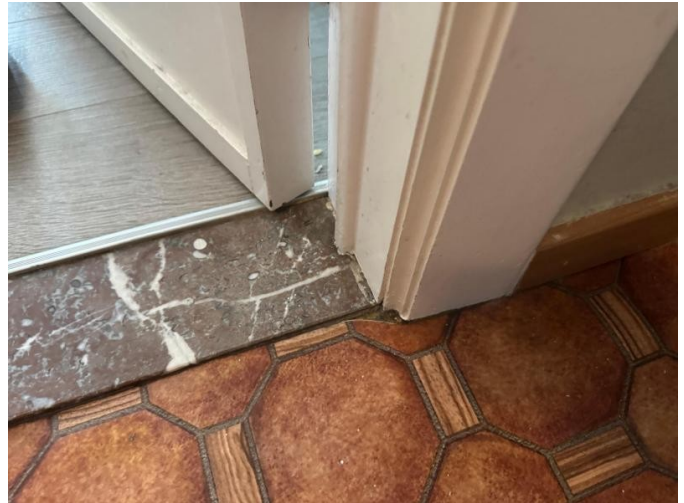
## Fiche 6: Vloerzeil keuken

Overzichtsfoto

Detailfoto

Geen asbest

| # | Type | Referentie | Resultaat |
|---|---|---|---|
| 6.1 | Puntmonster | 2 | Geen asbest |
