# Asbestinventarisatattest

Tervuursesteenweg 186, 3001 Leuven  
Gemeenschappelijke delen

Attestnummer : 20260722-000085.000

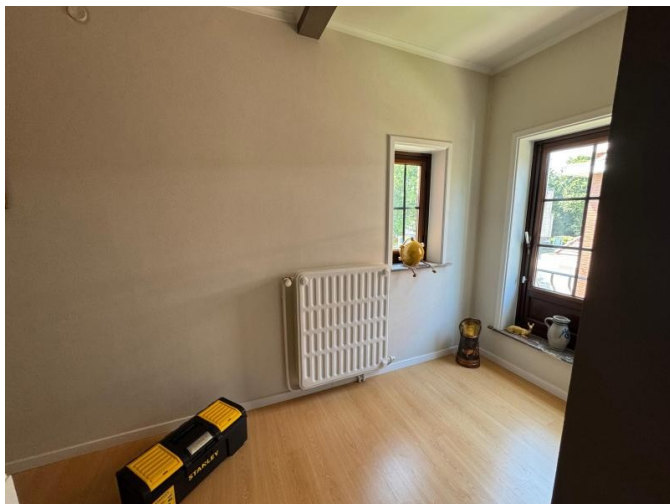
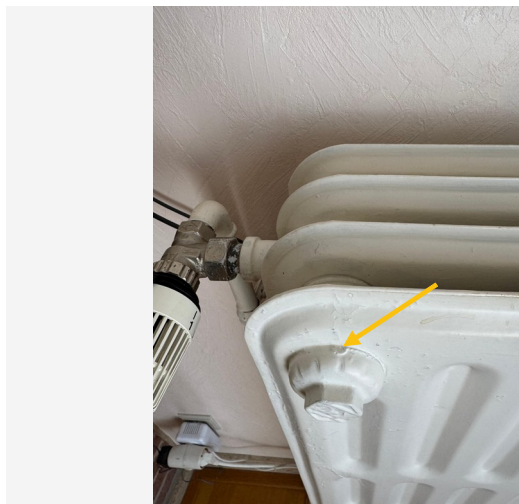
Overzichtsfoto

Detailfoto

| Eindbeoordeling materiaalrisico | Verhoogd materiaalrisico en/of verhoogde kans op vezelvrijgave |

| Gebondenheid | Categorie 2: niet-hechtgebonden met matrix |
| Asbestsoort (vezeltype) | Alleen chrysotiel aanwezig |
| Asbestconcentratie | Hoog ( $\geq 50\%$ ) |
| Toestand van het materiaal | Licht beschadigd, licht verweerd. Intacte calciumsilicaatplaat of materiaal met categorie 3-gebondenheid |

| Beschrijving | Pakking radiatoren traphal |
| Asbestmateriaal | Pakking, dichting |

Verwijderen

- Verwijder dit asbestmateriaal zo snel mogelijk. Volg de toestand goed op.

- Eenvoudige handelingen: mag via doe-het-zelf of door werknemer(s) met opleidingsattest eenvoudige handelingen  
Deze toepassing kan door een aannemer die over een opleidingsattest eenvoudige handelingen beschikt of door een particulier (doe-het-zelf), verwijderd worden indien er geen verhoogd risico op vrijgave van asbestvezels (max. concentratie 0,01 vezels/cm<sup>3</sup> - CODEX Art. VI.3-54) ontstaat en de toepassing voorafgaand wordt gefixeerd/bevochtigd; de individuele elementen zonder machinale werktuigen (boormachine, slijpschijf, hogedrukreiniger,...) en zonder breken of gooien een voor een losgemaakt worden; en ten slotte dubbel en luchtdicht verpakt weggevoerd worden naar een geregistreerd asbestinzamelaar of via een erkende asbestverwijderaar. (In het recyclagepark kan je niet terecht met niet-hechtgebonden asbest)

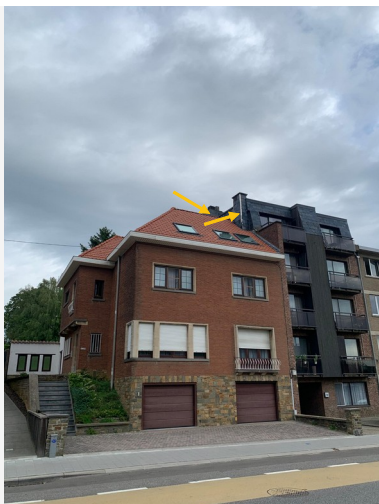
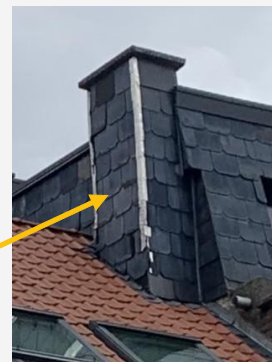
Overzichtsfoto

Detailfoto

| Eindbeoordeling materiaalarisico | Laag materiaalarisico en/of verlaagde kans op vezelvrijgave |

| Gebondenheid | Categorie 1: hechtgebonden in oorsprong |
| Asbestsoort (vezeltype) | Crocidoliet aanwezig |

| Beschrijving | Schouwen met leien |
| Asbestmateriaal | Dak- en gevelbekleding - Lei, shingle |

Verwijderen

- Verwijder dit asbestmateriaal zo snel mogelijk. Volg de toestand goed op.
- Hemelwater dat afspoelt van asbestcement daken of gevels kan asbestdeeltjes bevatten. Gebruik het enkel voor gesloten circuits (bv. spoelen toiletten). Reinig na het vervangen van het dak of de gevel de dakgoten en regenwaterput of -ton om asbesthoudend sediment of slib te verwijderen

- Eenvoudige handelingen: mag via doe-het-zelf of door werknemer(s) met opleidingsattest eenvoudige handelingen  
Deze toepassing kan door een aannemer die over een opleidingsattest eenvoudige handelingen beschikt of door een particulier (doe-het-zelf), verwijderd worden indien er geen verhoogd risico op vrijgave van asbestvezels (max. concentratie 0,01 vezels/cm<sup>3</sup> - CODEX Art. VI.3-54) ontstaat en de toepassing voorafgaand wordt gefixeerd/bevochtigd; de individuele elementen zonder machinale werktuigen (boormachine, slijpschijf, hogedrukreiniger,...) en zonder breken of gooien een voor een losgemaakt worden; en ten slotte dubbel en luchtdicht verpakt weggevoerd worden naar een erkend afvalpunt (recyclagepark).

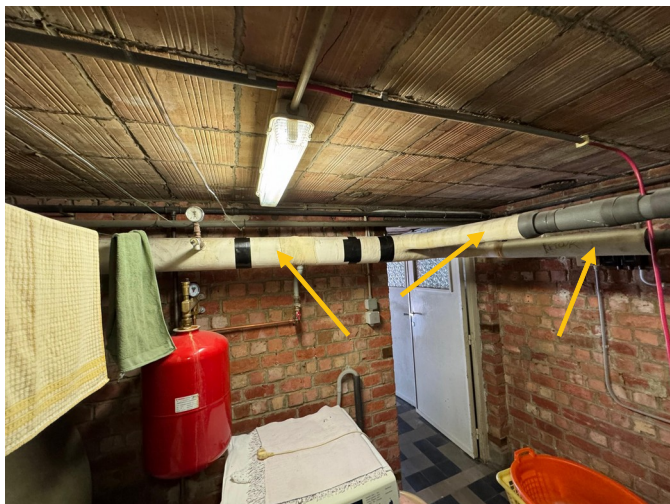
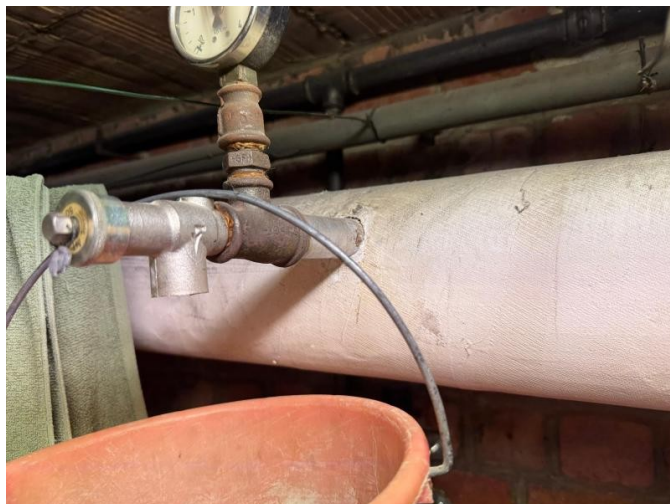
Overzichtsfoto

Detailfoto

| Eindbeoordeling materiaalrisico | Verhoogd materiaalrisico en/of verhoogde kans op vezelvrijgave |

| Gebondenheid | Categorie 2: niet-hechtgebonden met matrix |
| Asbestsoort (vezeltype) | Amfibool aanwezig, uitgezonderd crocidoliet |
| Asbestconcentratie | Hoog (>= 50%) |

| # | Type | Referentie | Resultaat |
|---|---|---|---|
| 3.1 | Mengmonster | MM4 | Amosiet, Chrysotiel |
| 3.2 | Mengmonster | MM5 | Amosiet, Chrysotiel |

| Beschrijving | Leidingisolatie kelder (gips) |
| Asbestmateriaal | In-situ afwerkingslagen - Thermische isolatie |

Verwijderen

- Scherm in afwachting van verwijdering het asbestmateriaal af van luchtstromingen en verstoring: bijvoorbeeld door het te verpakken, te fixeren, af te dekken, signalisatie - afbakening aan te brengen, ...
- Verwijder dit asbestmateriaal zo snel mogelijk. Volg de toestand goed op.

- Hermetische zone (erkend asbestverwijderaar)  
Deze toepassing kan enkel door een erkende asbestverwijderaar via de methodiek van hermetische zone verwijderd worden omdat verwijdering via de methodiek van eenvoudige handelingen en/of couveusezakmethode niet mogelijk is; en er automatisch een verhoogd risico op vrijgave van asbestvezels (max. concentratie 0,01 vezels/cm - CODEX Art. VI.3-54) ontstaat. (Bron: CODEX - Art. VI.3-61.- par 1.)

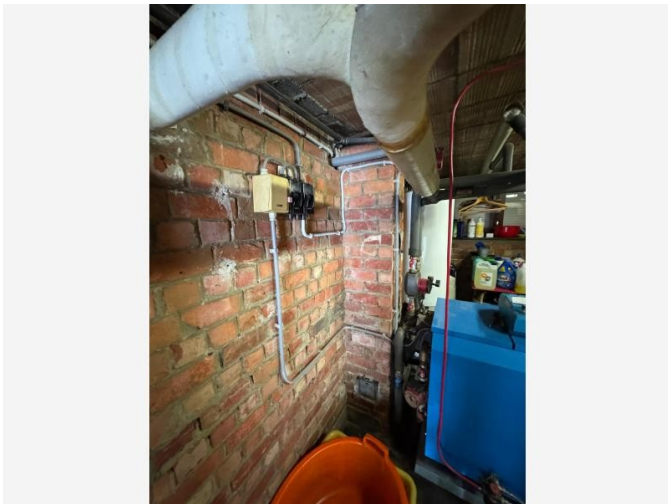
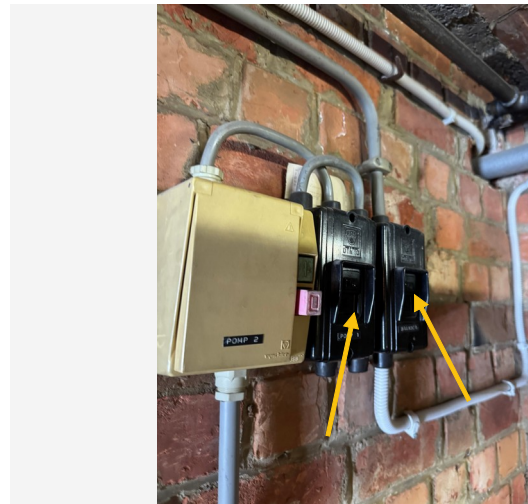
Overzichtsfoto

Detailfoto

| Opmerking | De hoeveelheid is een zo nauwkeurig mogelijke opmeting. Hieraan kunnen evenwel geen rechten worden ontleend. Monstername niet uitgevoerd wegens risico op beschadiging van een elektrisch component en mogelijke blootstelling aan spanning of storingen in de elektrische installatie. |

Zorgvuldig beheren

- Zorg voor een veilig beheer. Vermijd het beschadigen van het asbestmateriaal. Controleer de toestand jaarlijks op wijzigingen.
- Voer bijkomende staalname(s) uit.

- Eenvoudige handelingen: mag via doe-het-zelf of door werknemer(s) met opleidingsattest eenvoudige handelingen  
Deze toepassing kan door een aannemer die over een opleidingsattest eenvoudige handelingen beschikt of door een particulier (doe-het-zelf), verwijderd worden indien er geen verhoogd risico op vrijgave van asbestvezels (max. concentratie 0,01 vezels/cm<sup>3</sup> - CODEX Art. VI.3-54) ontstaat en de toepassing voorafgaand wordt gefixeerd/bevochtigd; de individuele elementen zonder machinale werktuigen (boormachine, slijpschijf, hogedrukreiniger,...) en zonder breken of gooien een voor een losgemaakt worden; en ten slotte dubbel en luchtdicht verpakt weggevoerd worden naar een erkend afvalpunt (recyclagepark).

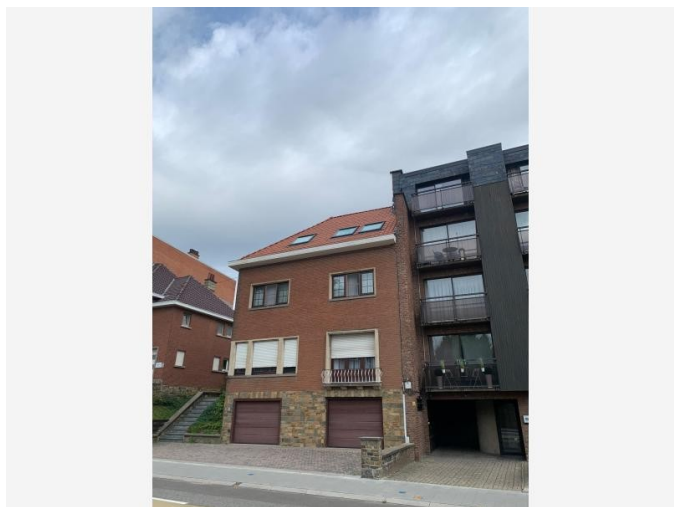
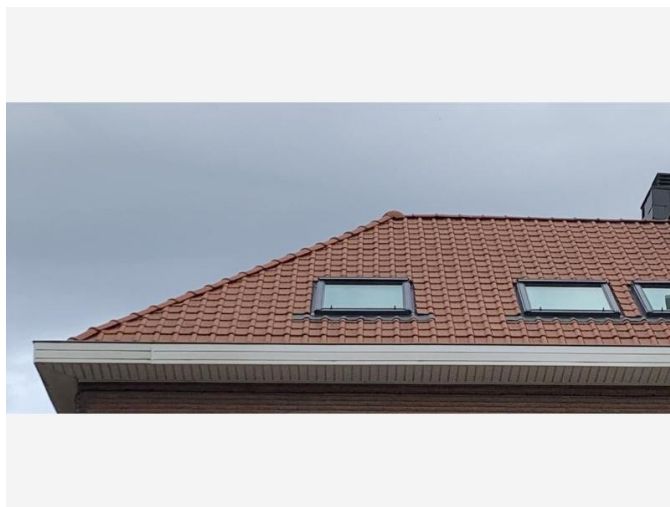
## Fiche 12: Dakbedekking hellend dak bestaande uit pannen (niet verdacht)

| Beschrijving | Notitie | Terug te vinden op plannen |
|---|---|---|
| Fiche 12: Dakbedekking hellend dak bestaande uit pannen (niet verdacht) | De dakbedekking is niet-asbestverdacht. | - |
