# Asbestinventarisatetest

Constantin Meunierstraat 68, 3000 Leuven

Attestnummer : 20260519-000373.000

Uitgegeven op : 19.05.2026

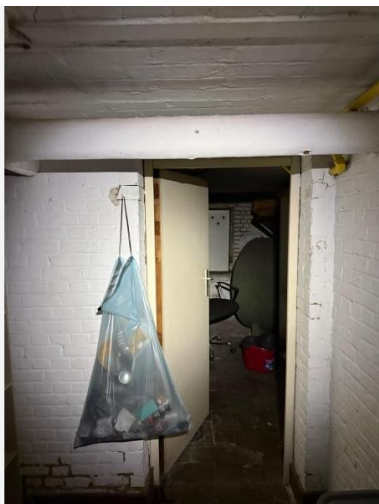
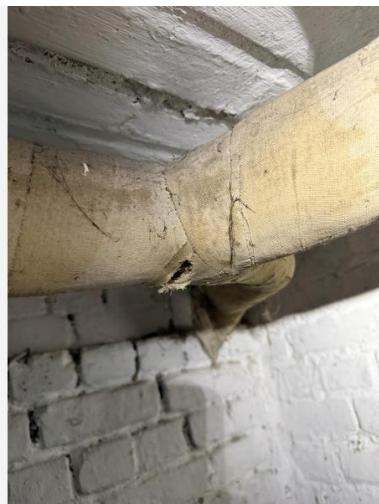
Het asbestmateriaal valt onder de mijlpaal van 2034.

Het blootstellingsrisico is in dit specifieke geval reëel: het materiaal is zeer makkelijk bereikbaar en bevindt zich deels in de leefruimtes van de bewoners. Accidentele beschadiging is om die reden een reëel gevaar.

Wij dienen erop te wijzen dat de leidingisolatie op verschillende plaatsen (kleine) beschadigingen vertoont, en dat het gros van de leidingen zich bevinden in vertrekken die dienstdoen als leefruimte voor de aldaar gehuisveste studenten (keuken, traphal, doucheruimte).

Te meer omdat de leidingen zich op hoofdhoogte bevinden (opsteller dient op verschillende plaatsen te bukken) lijkt ons de kans op nieuwe beschadigingen - en dus contaminatie - zeer reëel.

<b>Eindbeoordeling materiaalrisico</b>	Verhoogd materiaalrisico en/of verhoogde kans op vezelvrijgave
<b>Opmerking</b>	Gezien het pand dienst doet als studentenhuysvesting, is extra waakzaamheid hier zeker op zijn plaats. Bovendien bevinden de leidingen zich op hoofdhoogte door de beperkte kamerhoogte op de kelderverdieping.

<b>Gebondenheid</b>	Categorie 2: niet-hechtgebonden met matrix
<b>Asbestsoort (vezeltype)</b>	Amfibool aanwezig, uitgezonderd crocidoliet
<b>Asbestconcentratie</b>	Laag (< 50%)
<b>Afschermingsgraad van het gehele materiaal</b>	Geheel of deels vrij aan de binnenlucht, maar geen contact met binnenluchtstromen
<b>Toestand van het materiaal</b>	Licht beschadigd, licht verweerd. Intacte calciumsilicaatplaat of materiaal met categorie 3-gebondenheid

#	Type	Referentie	Resultaat
1.1	Mengmonster	MM03: Leidingisolatie recht	Amosiet
1.2	Mengmonster	MM04: Leidingisolatie bocht	Amosiet

Beschrijving	Leidingisolatie
Omgeving	Binnen
Primaire drager	HVAC infrastructuur en uitrusting
Asbestmateriaal	In-situ afwerkingslagen - Thermische isolatie
Bindmiddel van asbestmateriaal	Gips - kalk
Gebondenheid op basis van bindmiddel	Niet-hechtgebonden
Hoeveelheid (lengte - omtrek - dikte - aantal)	<ul style="list-style-type: none"><li>• 15,00 m - 47,00 cm - 5,00 cm - 1 stuk</li></ul>
Totaal volume	0,353 m <sup>3</sup>
Eenvoudig bereikbaar	Ja
Bevestigingswijze	<ul style="list-style-type: none"><li>• Verlijmd, ingegoten, versmeerd</li><li>• Onbekend</li></ul>
Identificatiemethode	Een monstername door de asbestdeskundige met laboanalyse door een asbestlabo.
Destructieve handeling voor identificatie	Nee
Opmerking	Op de kelderverdieping is er in alle ruimtes leidingisolatie met een mantel op gipsbasis aanwezig. Wij gaan over tot staalname.

- Zorg voor een veilig beheer. Vermijd het beschadigen van het asbestmateriaal. Controleer de toestand jaarlijks op wijzigingen.
- Scherm in afwachting van verwijdering het asbestmateriaal af van luchtstromingen en verstoring: bijvoorbeeld door het te verpakken, te fixeren, af te dekken, signalisatie - afbakening aan te brengen, ...
- Verwijder dit asbestmateriaal zo snel mogelijk. Volg de toestand goed op.
- Voer binnenluchtmetingen uit om actuele blootstellingsrisico's in de binnenlucht te monitoren.

- Hermetische zone (erkend asbestverwijderaar)  
Het materiaal is niet hechtgebonden en mag enkel door een erkend aannemer verwijderd worden, volgens de methodiek van de hermetische zone.

Wij achten het - ondanks er actueel geen wettelijke verplichting is - het absoluut noodzakelijk dit materiaal op korte termijn te laten verwijderen.

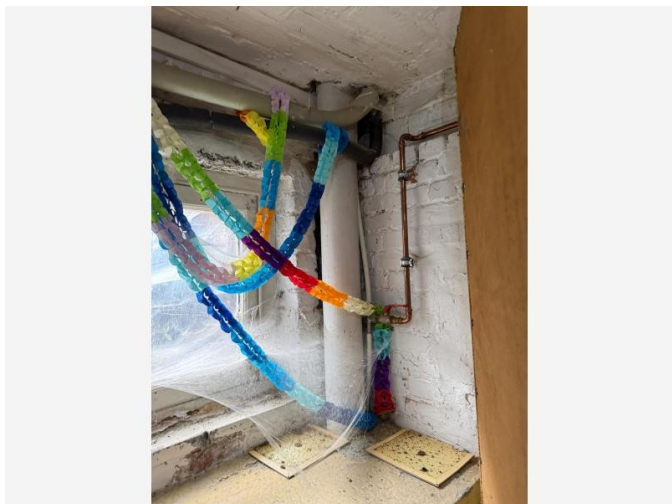
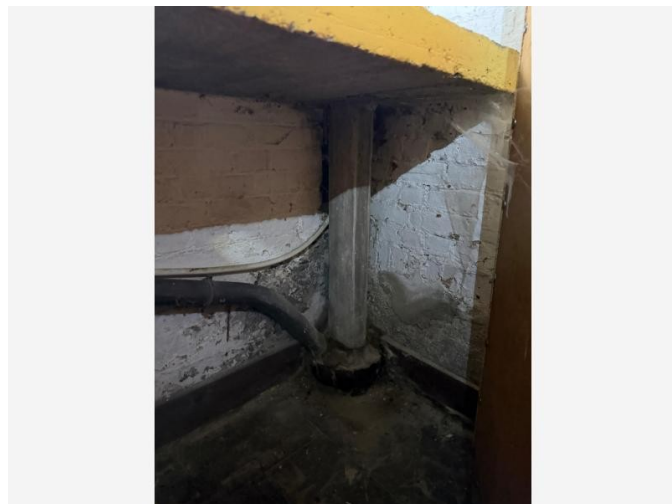
Het asbestmateriaal valt onder de mijlpaal van 2040.

Eindbeoordeling materiaalrisico	Verhoogd materiaalrisico en/of verhoogde kans op vezelvrijgave
---------------------------------	--

Gebondenheid	Categorie 1: hechtgebonden in oorsprong
Asbestsoort (vezeltype)	Crocidoliet aanwezig
Asbestconcentratie	Laag (< 50%)
Afschermingsgraad van het gehele materiaal	Geheel of deels vrij aan de binnenlucht, maar geen contact met binnenluchtstromen
Toestand van het materiaal	Licht beschadigd, licht verweerd. Intacte calciumsilicaatplaat of materiaal met categorie 3-gebondenheid

<b>Beschrijving</b>	AC-buis kelder
<b>Omgeving</b>	Binnen
<b>Primaire drager</b>	Sanitaire infrastructuur en uitrusting (toe- en afvoer)
<b>Asbestmateriaal</b>	Buis, koker, leiding, pijp, doorvoer
<b>Bindmiddel van asbestmateriaal</b>	Cement
<b>Gebondenheid op basis van bindmiddel</b>	Hecht
<b>Hoeveelheid (lengte - omtrek - dikte - aantal)</b>	<ul style="list-style-type: none"> <li>• 10,00 m - 45,00 cm - 1,00 cm - 1 stuk</li> </ul>
<b>Totaal volume</b>	0,045 m <sup>3</sup>
<b>Eenvoudig bereikbaar</b>	Ja
<b>Bevestigingswijze</b>	<ul style="list-style-type: none"> <li>• Verlijmd, ingegoten, versmeerd</li> </ul>
<b>Identificatiemethode</b>	<p>De asbestdeskundige beoordeelt het materiaal als asbestverdacht en dus asbesthoudend, en dit zonder monstername.</p> <p>Motivatie: De monstername brengt andere schade aan dan schade die inherent is aan de monstername.</p>
<b>Destructieve handeling voor identificatie</b>	Nee

<b>Opmerking</b>	<p>In de traphal op de kelderverdieping bemerken wij een deels geschilderde cementachtige buis. Vermoedelijk doet/deed deze dienst als sanitaire afvoerbuis. Wij gaan niet over tot staalname, gelet op het risico op gevolgschade.</p> <p>Gelet op de fysieke kenmerken, het bouwjaar van het pand, en de vermoedelijke functie beoordelen wij dit materiaal als asbestverdacht.</p>

- Zorg voor een veilig beheer. Vermijd het beschadigen van het asbestmateriaal. Controleer de toestand jaarlijks op wijzigingen.
- Voer bijkomende staalname(s) uit.

- Eenvoudige handelingen: enkel door erkend asbestverwijderaar  
Het materiaal is hechtgebonden maar de verwijdering vereist verregaande afbraakwerken. Doe om die reden een beroep op een erkend verwijderaar.

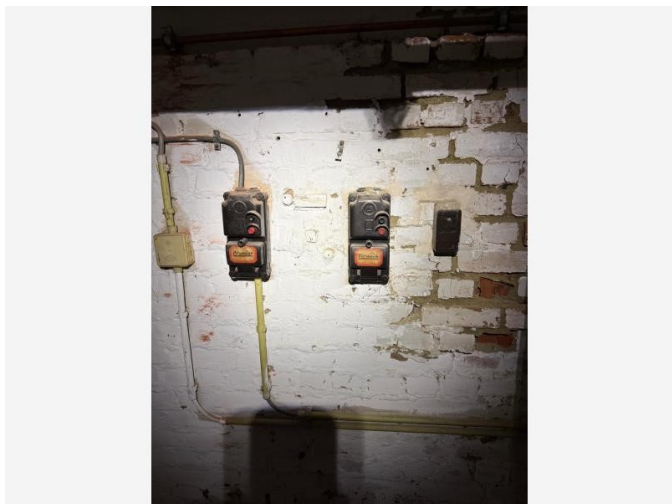
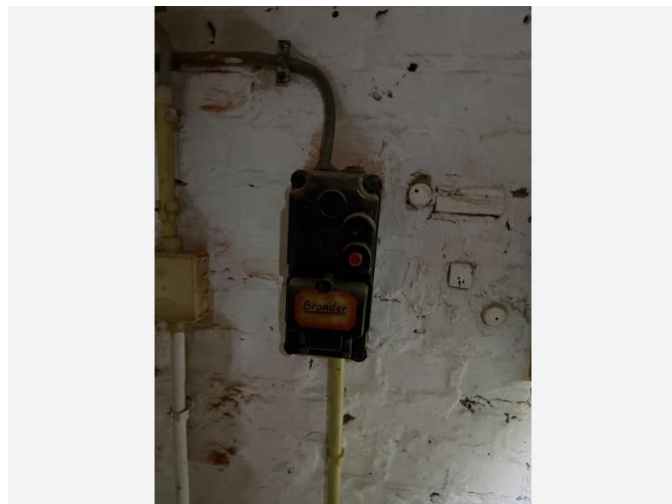
Het asbestmateriaal valt onder de mijlpaal van 2040.

Eindbeoordeling materiaalrisico	Laag materiaalrisico en/of verlaagde kans op vezelvrijgave
---------------------------------	--

Gebondenheid	Categorie 1: hechtgebonden in oorsprong
Asbestsoort (vezeltype)	Crocidoliet aanwezig
Asbestconcentratie	Laag (< 50%)
Afschermingsgraad van het gehele materiaal	Geheel of deels vrij aan de binnenlucht, maar geen contact met binnenluchtstromen
Toestand van het materiaal	Onbeschadigd, niet verweerd

Beschrijving	Bakelieten behuizing
Omgeving	Binnen
Primaire drager	Communicatie en elektrische infrastructuur en uitrusting
Asbestmateriaal	Plaat, paneel, tablet - Type Bakeliet
Bindmiddel van asbestmateriaal	Kunststof of -hars
Gebondenheid op basis van bindmiddel	Hecht
Hoeveelheid (oppervlakte - dikte - aantal)	<ul style="list-style-type: none"> <li>• 1,00 m<sup>2</sup> - 1,00 cm - 1 stuk</li> </ul>
Totaal volume	0,01 m <sup>3</sup>
Eenvoudig bereikbaar	Ja
Bevestigingswijze	<ul style="list-style-type: none"> <li>• Geschroefd</li> <li>• Onbekend</li> </ul>
Identificatiemethode	<p>De asbestdeskundige beoordeelt het materiaal als asbestverdacht en dus asbesthoudend, en dit zonder monstername.</p> <p>Motivatie: De monstername brengt andere schade aan dan schade die inherent is aan de monstername.</p>
Destructieve handeling voor identificatie	Nee
Opmerking	In de kelder stookruimte in de kelder bemerken wij enkele oude schakelaars die kennelijk voor de centrale verwarming dienden. Ze hebben een behuizing in wat wij vermoeden bakeliet te zijn. Het is geweten dat bakeliet mogelijk asbesthoudend kan zijn.

- Zorg voor een veilig beheer. Vermijd het beschadigen van het asbestmateriaal. Controleer de toestand jaarlijks op wijzigingen.
- Voer bijkomende staalname(s) uit.

- Eenvoudige handelingen: mag via doe-het-zelf of door werknemer(s) met opleidingsattest eenvoudige handelingen  
Het materiaal is hechtgebonden en kan naar alle waarschijnlijkheid makkelijk losgeschroefd worden. Dit kan men zelf doen via de methodiek van de eenvoudige handelingen. Gebruik wel steeds de juiste PBM: wegwerp-overall, handschoenen, ademhalingsbescherming type FFP-3.

Vermijd absoluut het beschadigen van het materiaal. Informeer u op voorhand omtrent de vigerende richtlijnen inzake afvoer en verwerking van dit afval bij uw lokale afvalverwerker.

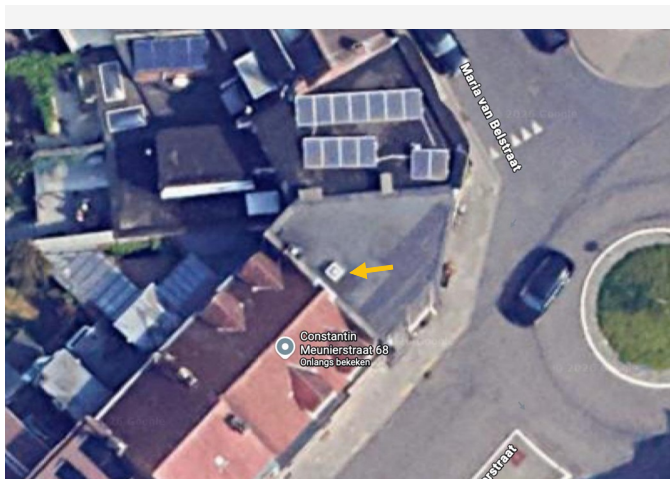
Situeringfoto

**Reden:** Het te onderzoeken materiaal situeert zich hoger dan 3,50 m te rekenen vanaf een veilige ondergrond

**Uitleg van de asbestdeskundige:** De binnenkant van de schouw is niet waarneembaar. De schouw bevat binnenin mogelijk een asbestcement rookgaskaanaal. Laat dit onderzoeken bij eventuele werken.

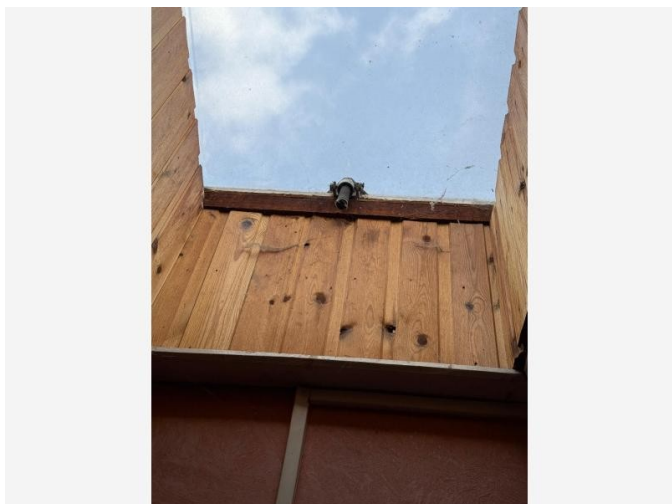
*Situeringfoto*

**Reden:** Het te onderzoeken materiaal situeert zich hoger dan 3,50 m te rekenen vanaf een veilige ondergrond

**Uitleg van de asbestdeskundige:** Het dak is niet op veilige wijze bereikbaar tijdens ons plaatsbezoek. In de traphal is er een dakkoepel aanwezig maar deze kan men enkel voor verluchting openen via een draadstang.

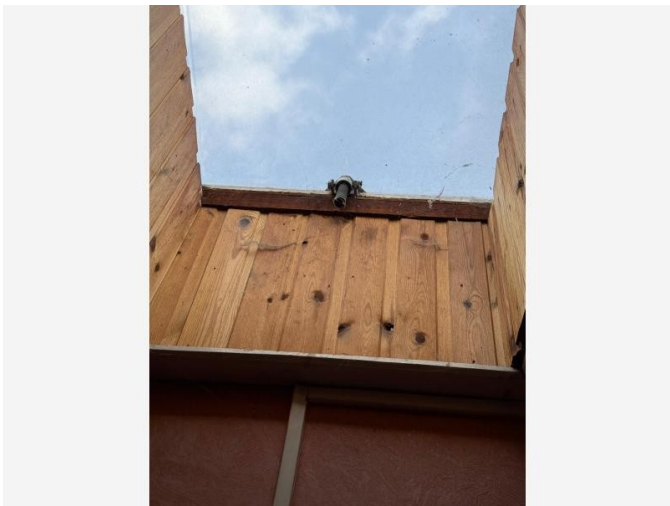
*Situeringfoto*

**Reden:** Het te onderzoeken materiaal situeert zich hoger dan 3,50 m te rekenen vanaf een veilige ondergrond

**Uitleg van de asbestdeskundige:** Het dak is niet op veilige wijze bereikbaar tijdens ons plaatsbezoek. In de traphal is er een dakkoepel aanwezig maar deze kan men enkel voor verluchting openen via een draadstang.

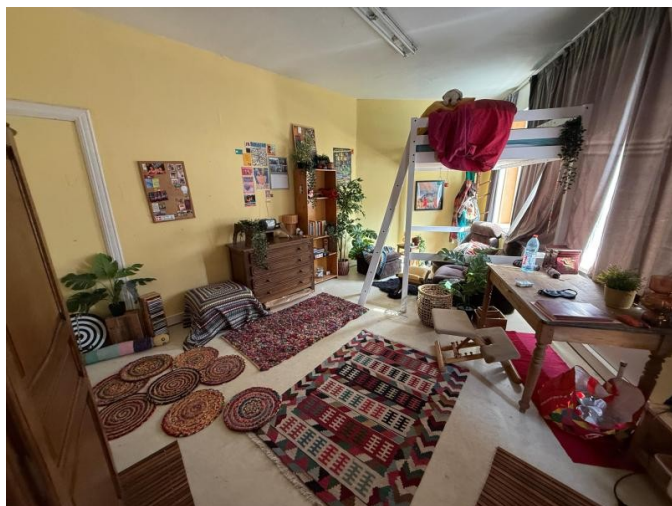
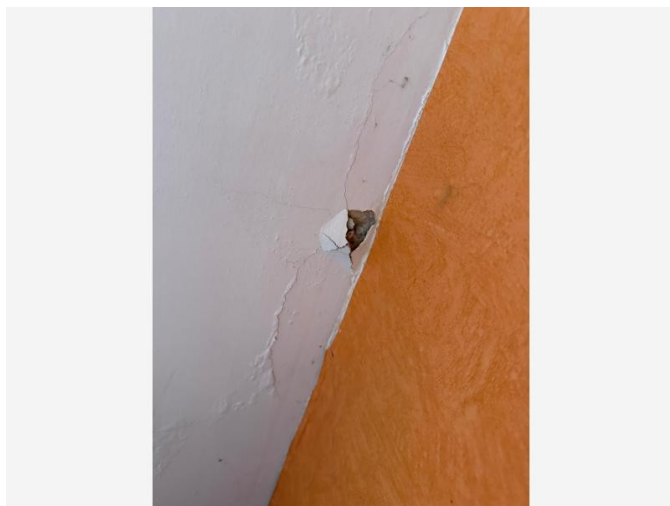
## Fiche 8: Plafondpleister

Geen asbest

#	Type	Referentie	Resultaat
8.1	Mengmonster	MM02: Plafondpleister	Geen asbest

<b>Beschrijving</b>	Plafondpleister
<b>Omgeving</b>	Binnen
<b>Primaire drager</b>	Plafond
<b>Bindmiddel van materiaal</b>	Gips - kalk
<b>Gebondenheid op basis van bindmiddel</b>	Niet-hechtgebonden
<b>Hoeveelheid (oppervlakte - dikte - aantal)</b>	• 129,00 m <sup>2</sup> - 1,00 cm - 1 stuk
<b>Totaal volume</b>	1,29 m <sup>3</sup>
<b>Identificatiemethode</b>	Een monstername door de asbestdeskundige met laboanalyse door een asbestlabo.
<b>Destructieve handeling voor identificatie</b>	Nee
<b>Opmerking</b>	De plafonds van de leefruimtes zijn bezet met pleisterwerk. Conform de richtlijnen van het inspectieprotocol gaan wij over tot monstername.

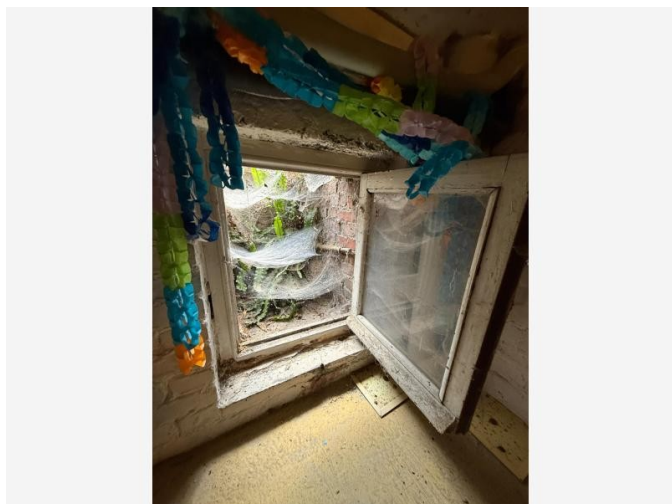
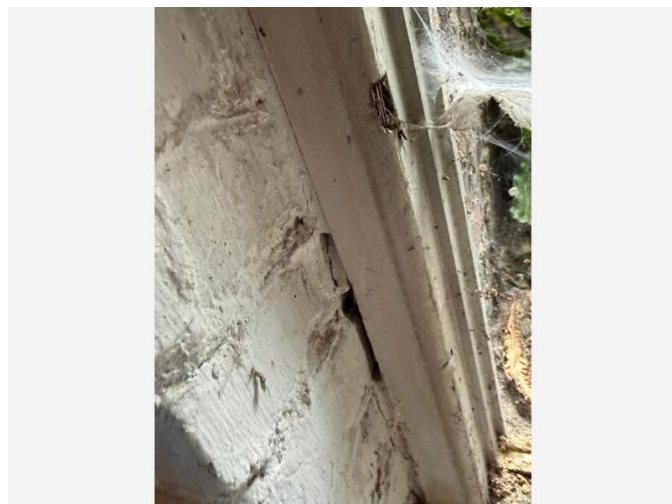
## Fiche 9: Mastiek keldervenster

Geen asbest

#	Type	Referentie	Resultaat
9.1	Puntmonster	PM02: Mastiek keldervenster	Geen asbest

<b>Beschrijving</b>	Mastiek keldervenster
<b>Omgeving</b>	Binnen
<b>Primaire drager</b>	Wandopening verticaal (raam, deur, ...)
<b>Bindmiddel van materiaal</b>	Kitten, mastiek, pasta
<b>Gebondenheid op basis van bindmiddel</b>	Hecht
<b>Hoeveelheid (gewicht - aantal)</b>	<ul style="list-style-type: none"><li>• 1,00 kg - 1 stuk</li></ul>
<b>Totaal gewicht</b>	1,00 kg
<b>Identificatiemethode</b>	Een monstername door de asbestdeskundige met laboanalyse door een asbestlabo.
<b>Destructieve handeling voor identificatie</b>	Nee
<b>Opmerking</b>	In de kelder bevindt zich een venster dat duidelijk ouder is dan de rest van het schrijnwerk. De gevelvoegen zijn opgevuld met een harde mastiek. Wij gaan over tot staalname.

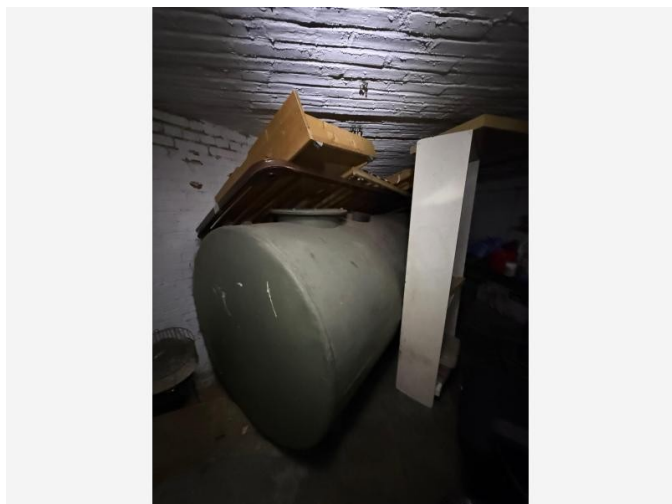
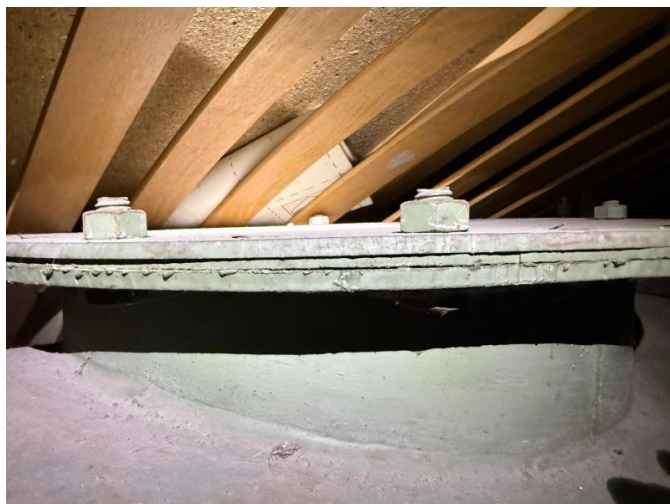
## Fiche 10: Pakking mazouttank

Geen asbest

#	Type	Referentie	Resultaat
10.1	Puntmonster	PM03: Pakking mazouttank	Geen asbest

<b>Beschrijving</b>	Pakking mazouttank
<b>Omgeving</b>	Binnen
<b>Primaire drager</b>	HVAC infrastructuur en uitrusting
<b>Bindmiddel van materiaal</b>	Karton - papier - viltachtig
<b>Gebondenheid op basis van bindmiddel</b>	Niet-hechtgebonden
<b>Hoeveelheid (gewicht - aantal)</b>	• 1,00 kg - 1 stuk
<b>Totaal gewicht</b>	1,00 kg
<b>Identificatiemethode</b>	Een monstername door de asbestdeskundige met laboanalyse door een asbestlabo.
<b>Destructieve handeling voor identificatie</b>	Nee
<b>Opmerking</b>	Inj de stookruimte is er een mazouttank aanwezig. Tussen het deksel van de tank en de flens zit er een pakking. Wij gaan over tot staalname.

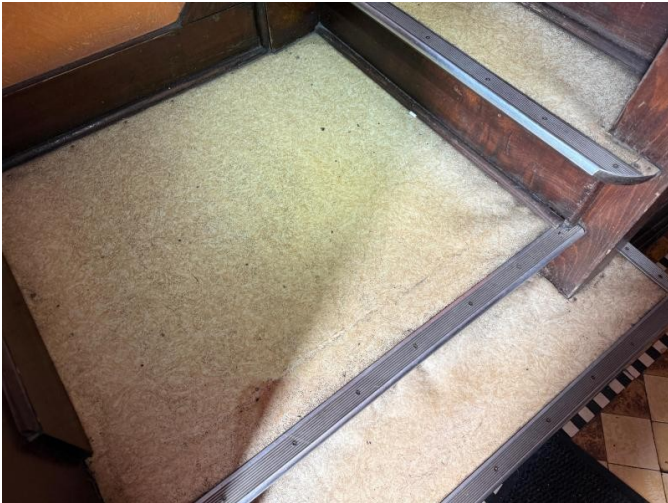
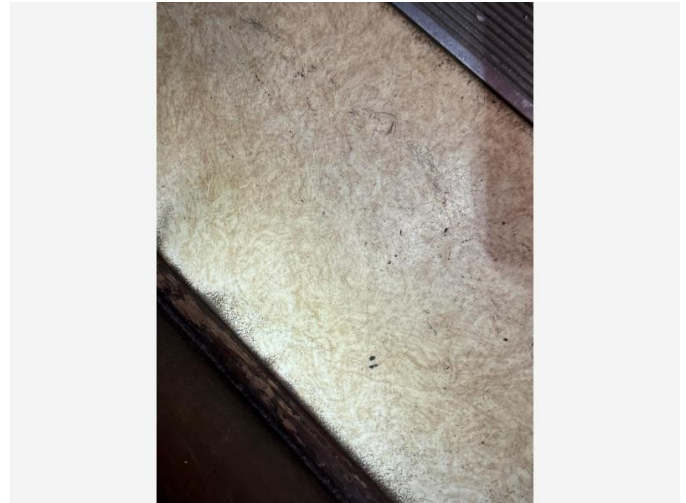
# Fiche 11: Vloerzeil traphal

Geen asbest

#	Type	Referentie	Resultaat
11.1	Puntmonster	PM04: Vloerzeil traphal	Geen asbest

<b>Beschrijving</b>	Vloerzeil traphal
<b>Omgeving</b>	Binnen
<b>Primaire drager</b>	Vloer
<b>Bindmiddel van materiaal</b>	Kunststof of -hars
<b>Gebondenheid op basis van bindmiddel</b>	Hecht
<b>Hoeveelheid (oppervlakte - aantal)</b>	<ul style="list-style-type: none"><li>• 30,00 m<sup>2</sup> - 1 stuk</li></ul>
<b>Totale oppervlakte</b>	30,00 m <sup>2</sup>
<b>Identificatiemethode</b>	Een monstername door de asbestdeskundige met laboanalyse door een asbestlabo.
<b>Destructieve handeling voor identificatie</b>	Nee
<b>Opmerking</b>	Wij bemerken in de traphal een vloerzeil met een stugge, witte achterzijde. Wij gaan over tot staalname.

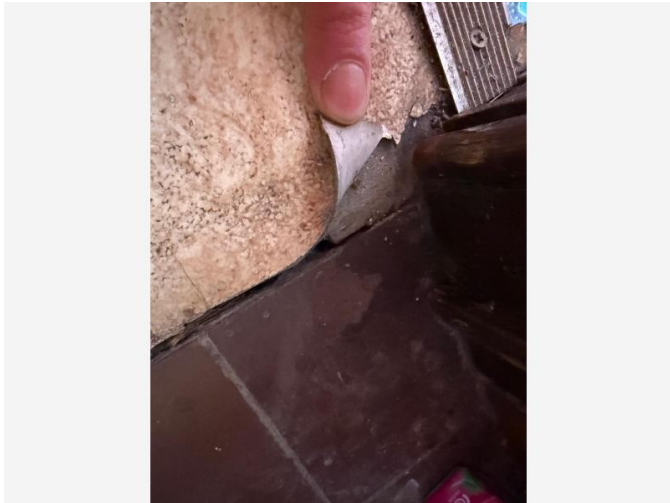
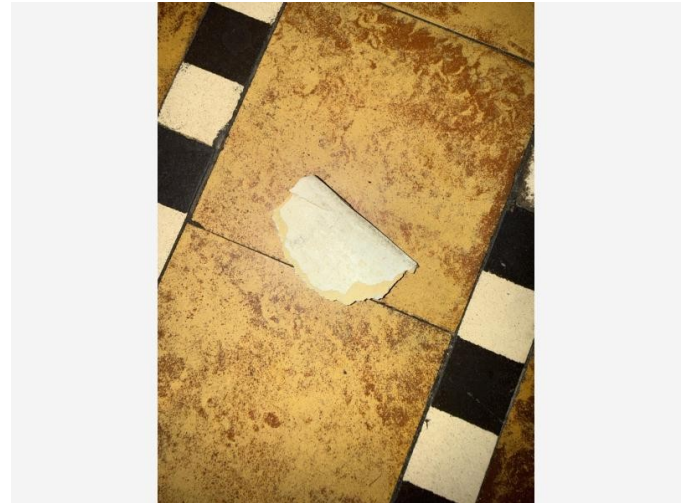
## Fiche 12: Vloerzeil trap kelder

Geen asbest

#	Type	Referentie	Resultaat
12.1	Puntmonster	Vloerzeil trap kelder	Geen asbest

<b>Beschrijving</b>	Vloerzeil trap kelder
<b>Omgeving</b>	Binnen
<b>Primaire drager</b>	Vloer
<b>Bindmiddel van materiaal</b>	Karton - papier - viltachtig
<b>Gebondenheid op basis van bindmiddel</b>	Niet-hechtgebonden
<b>Hoeveelheid (oppervlakte - aantal)</b>	• 4,00 m <sup>2</sup> - 1 stuk
<b>Totale oppervlakte</b>	4,00 m <sup>2</sup>
<b>Identificatiemethode</b>	Een monstername door de asbestdeskundige met laboanalyse door een asbestlabo.
<b>Destructieve handeling voor identificatie</b>	Nee
<b>Opmerking</b>	Wij bemerken op de keldertrap een vloerzeil met een stugge, witte achterzijde. Het lijkt te verschillen van het vloerzeil in de traphal op de bovenliggende verdiepingen. Wij gaan over tot staalname.

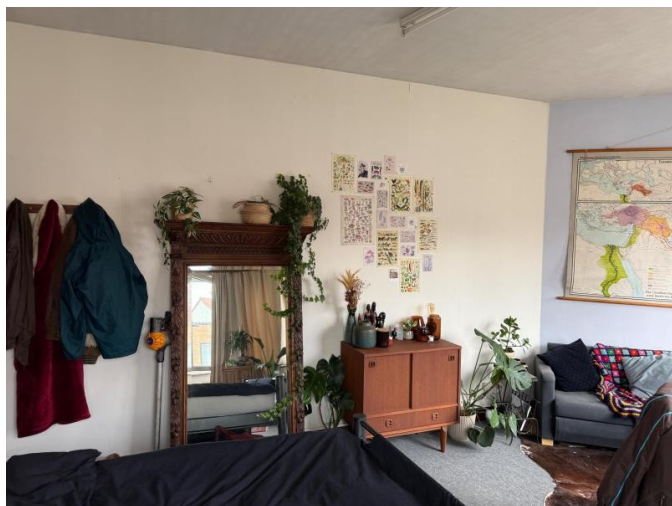
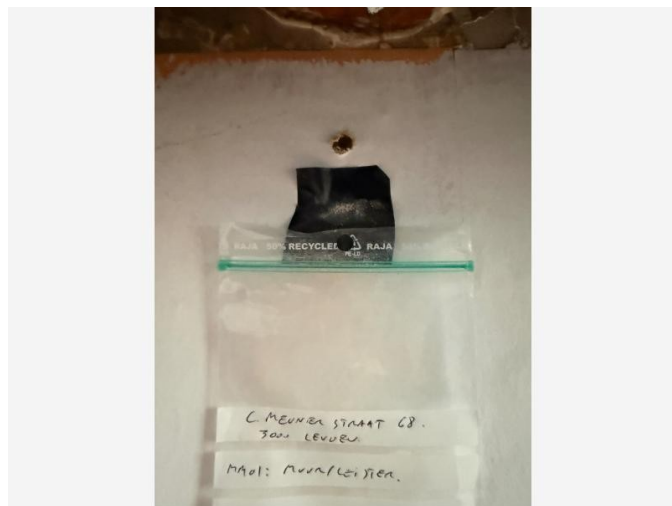
## Fiche 13: Muurpleister

Geen asbest

#	Type	Referentie	Resultaat
13.1	Mengmonster	MM01: Muurpleister	Geen asbest

Beschrijving	Muurpleister
Omgeving	Binnen
Primaire drager	Binnenwand
Bindmiddel van materiaal	Gips - kalk
Gebondenheid op basis van bindmiddel	Niet-hechtgebonden
Hoeveelheid (oppervlakte - dikte - aantal)	<ul style="list-style-type: none"><li>• 108,00 m<sup>2</sup> - 1,00 cm - 1 stuk</li><li>• 108,00 m<sup>2</sup> - 1,00 cm - 1 stuk</li><li>• 115,00 m<sup>2</sup> - 1,00 cm - 1 stuk</li></ul>
Totaal volume	3,31 m <sup>3</sup>
Identificatiemethode	Een monstername door de asbestdeskundige met laboanalyse door een asbestlabo.
Destructieve handeling voor identificatie	Nee
Opmerking	De wanden van de leefruimtes zijn bezet metr pleisterwerk. Conform de richtlijnen van het inspectieprotocol gaan wij over tot staalname.
