# Asbestinventarisatattest

Naamsevest 112, 3000 Leuven

Attestnummer : 20260716-000327.000

Uitgegeven op : 16.07.2026

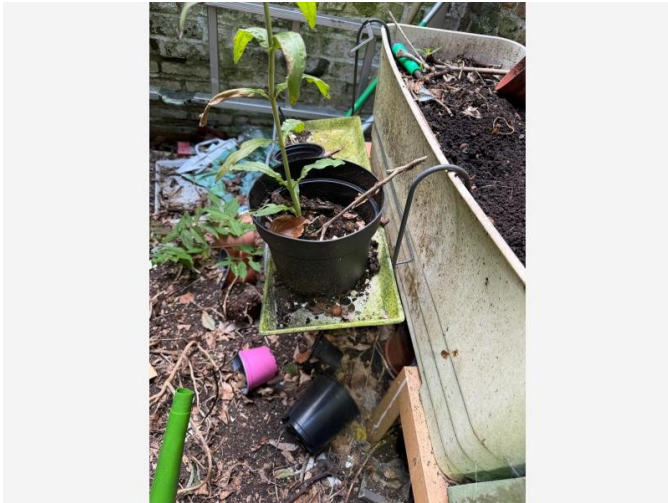
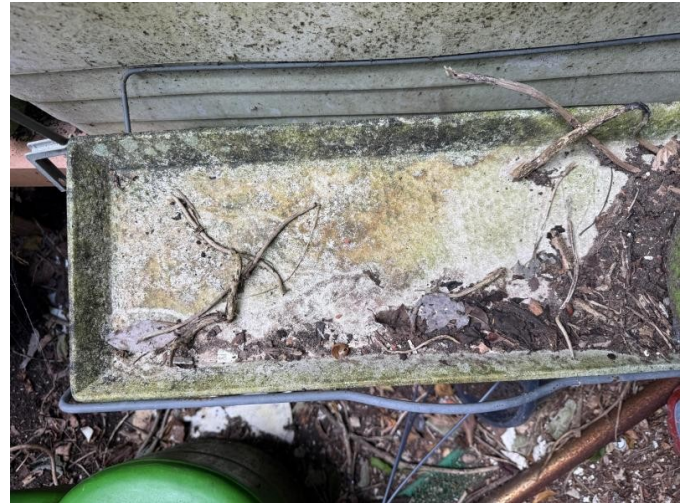
**Dringend verwijderen**

| Aanwezige resten | In de tuin achter de woning zijn er twee bloembakken aanwezig in een cementachtig materiaal. Gelet op de functie als bloembak en het algemene uitzicht beschouwen wij deze twee bloembakken als asbestverdacht. |
| Asbestmaterialen | <ul style="list-style-type: none"> <li>Bak, reservoir, kuip, bloembak</li> </ul> |
| Bindmiddel van asbestmateriaal | Cement |

- Verwijder het asbestafval.
- Voer bijkomende staalname(s) uit.

- Eenvoudige handelingen: mag via doe-het-zelf of door werknemer(s) met opleidingsattest eenvoudige handelingen  
Het materiaal is hechtgebonden en is niet verankerd. Het kan eenvoudig gemanipuleerd worden mits men de nodige PBM gebruikt: wegwerpoverall, handschoenen, ademhalingsbescherming FFP3. Maak het materiaal nat alvorens het te manipuleren, en bevrage u op voorhand bij uw lokale afvalverwerker naar de richtlijnen inzake afvoer, transport en verpakking.

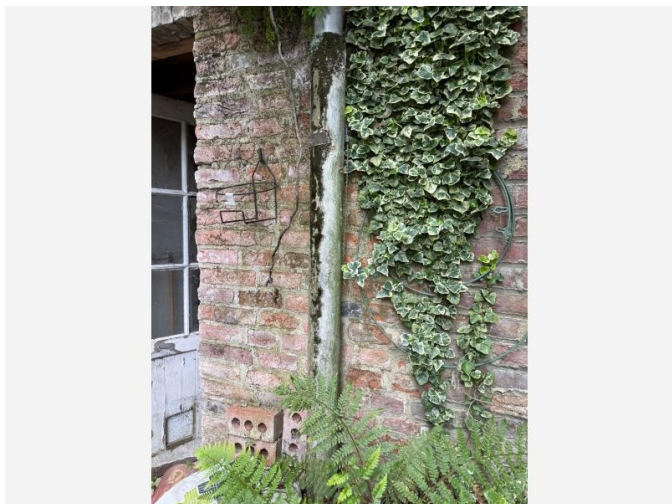
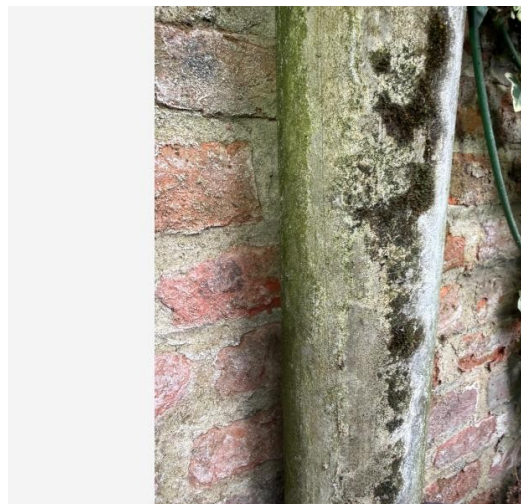
Verwijderen

| Eindbeoordeling materiaalrisico | Verhoogd materiaalrisico en/of verhoogde kans op vezelvrijgave |

| Asbestsoort (vezeltype) | Alleen chrysotiel aanwezig |
| Toestand van het materiaal | Matig beschadigd, matig verweerd |

| Opmerking | Het plat dak boven de keuken is voorzien van een cementachtige afvoerbuis tegen de gevel. Deze heeft duidelijk verdachte kenmerken: grijze cementachtige kleur, wafelpatroon zichtbaar. Wij gaan over tot monstername. |

- Zorg voor een veilig beheer. Vermijd het beschadigen van het asbestmateriaal. Controleer de toestand jaarlijks op wijzigingen.
- Hemelwater dat afspoelt van asbestcement daken of gevels kan asbestdeeltjes bevatten. Gebruik het enkel voor gesloten circuits (bv. spoelen toiletten). Reinig na het vervangen van het dak of de gevel de dakgoten en regenwaterput of -ton om asbesthoudend sediment of slib te verwijderen

- Eenvoudige handelingen: mag via doe-het-zelf of door werknemer(s) met opleidingsattest eenvoudige handelingen  
Indien de buis verwijderd kan worden zonder deze te beschadigen, kan men dit zelf uitvoeren. Wanneer er echter risico bestaat op beschadigen (bijvoorbeeld wanneer deze vastzit in de grond of ergens verlijmd is) adviseren wij deze werken te laten uitvoeren door een erkend aannemer onder de methodiek van eenvoudige handelingen.

Zorg steeds voor de juiste PBM: wegwerpovertal, handschoenen, ademhalingsbescherming type FFP3. Maak het materiaal nat alvorens het te manipuleren en beschadig het zeker niet. Informeer u op voorhand bij uw lokale afvalverwerker naar de instructies omtrent afvoer en verpakking.

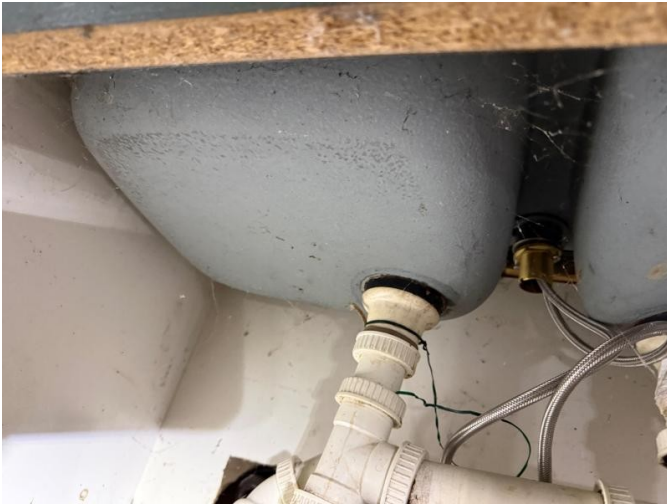
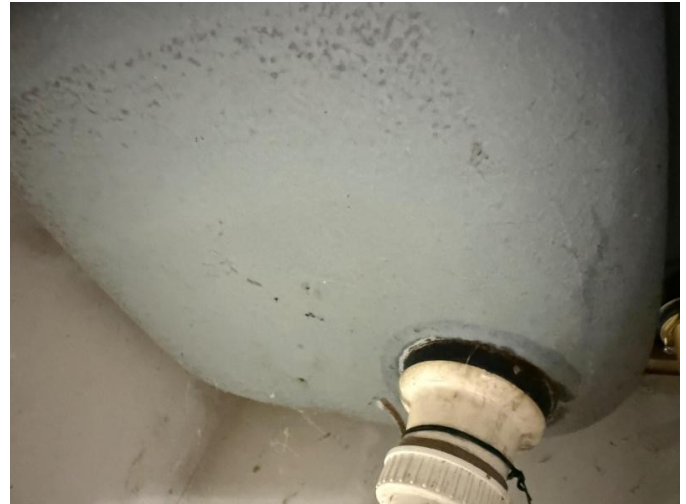
Zorgvuldig beheren

| Eindbeoordeling materiaalisico | Laag materiaalisico en/of verlaagde kans op vezelvrijgave |

| Asbestsoort (vezeltype) | Amfibool aanwezig, uitgezonderd crocidoliet |
| Toestand van het materiaal | Licht beschadigd, licht verweerd. Intacte calciumsilicaatplaat of materiaal met categorie 3-gebondenheid |

| Opmerking | <p>In de keuken stellen wij vast dat de spoelbak voorzien is van een coating. Deze zou asbesthoudend kunnen zijn.</p> <p>Gelet op de omstandigheden ter plaatse (gebouw in bouwvallige staat, algemeen onhygiënische toestand en aanwezigheid van veel gebroken glas en puin) zien wij af van monstername.</p> |

- Zorg voor een veilig beheer. Vermijd het beschadigen van het asbestmateriaal. Controleer de toestand jaarlijks op wijzigingen.
- Voer bijkomende staalname(s) uit.

- Eenvoudige handelingen: mag via doe-het-zelf of door werknemer(s) met opleidingsattest eenvoudige handelingen  
Het materiaal is hechtgebonden. In normale omstandigheden zal men de ganse spoelbak in zijn geheel verwijderen, hetgeen volgens de methodiek van eenvoudige handelingen kan gebeuren. Zorg wel steeds voor gebruik van de juiste PBM (wegwerpoverall, handschoenen, ademhalingsbescherming FFP3) en maak het materiaal nat alvorens het te manipuleren.

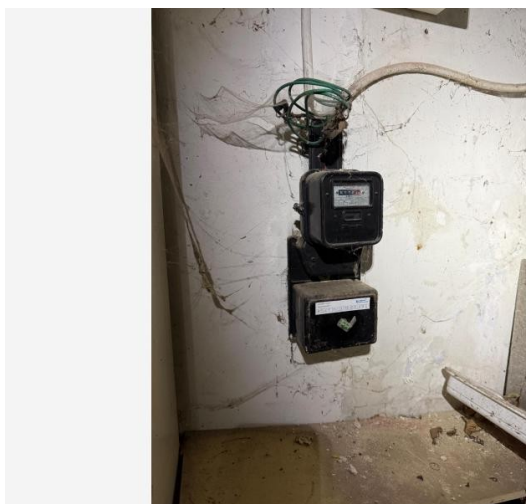
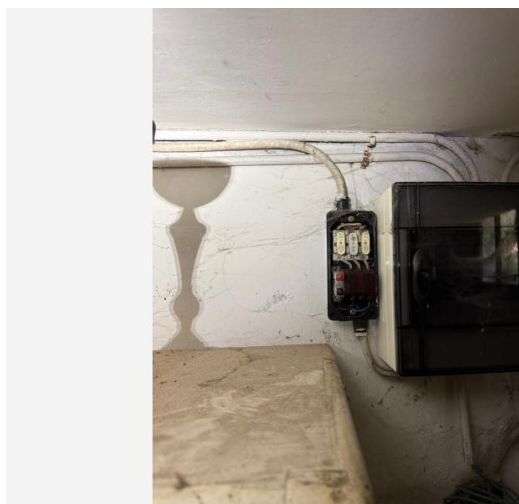
## Fiche 4: Bakelieten meterkast en elektrische behuizingen

Zorgvuldig beheren

| Eindbeoordeling materiaalrisico | Laag materiaalrisico en/of verlaagde kans op vezelvrijgave |

| Asbestsoort (vezeltype) | Crocidoliet aanwezig |
| Toestand van het materiaal | Onbeschadigd, niet verweerd |

| Opmerking | In de kelder treffen wij een oude meterkast aan. De behuizing hiervan is mogelijks bakeliet. Ook elders in het pand treffen wij gelijkaardige behuizingen aan van elektrische infrastructuur. Bakeliet is soms asbesthoudend en bijgevolg verdacht. Uit veiligheidsoverwegingen gaan wij niet over tot staalname. |

- Zorg voor een veilig beheer. Vermijd het beschadigen van het asbestmateriaal. Controleer de toestand jaarlijks op wijzigingen.
- Voer bijkomende staalname(s) uit.

- Eenvoudige handelingen: mag via doe-het-zelf of door werknemer(s) met opleidingsattest eenvoudige handelingen  
Het materiaal is hechtgebonden en kan eenvoudig losgeschroefd worden. Schakel eerst de spanning uit en controleer dit met een spanningsmeter alvorens dit materiaal te manipuleren. Gebruik de juiste PBM: wegwerpoverall, handschoenen, ademhalingsbescherming type FFP3. Informeer u op voorhand bij uw lokale afvalverwerker naar de richtlijnen inzake afvoer, transport en verpakking.

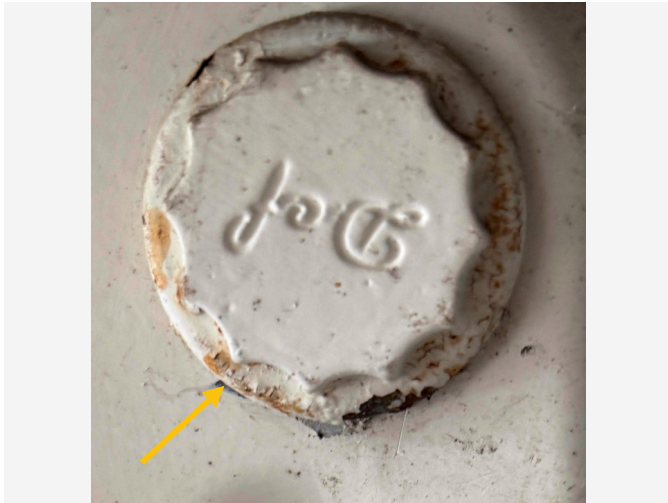
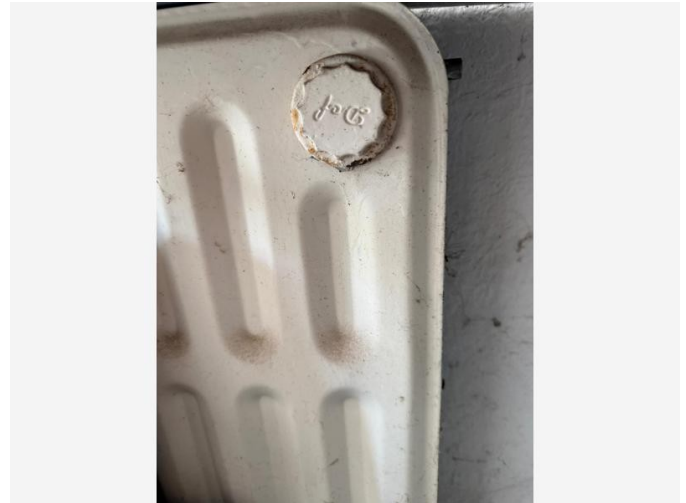
## Fiche 10: Pakking radiator

Geen asbest

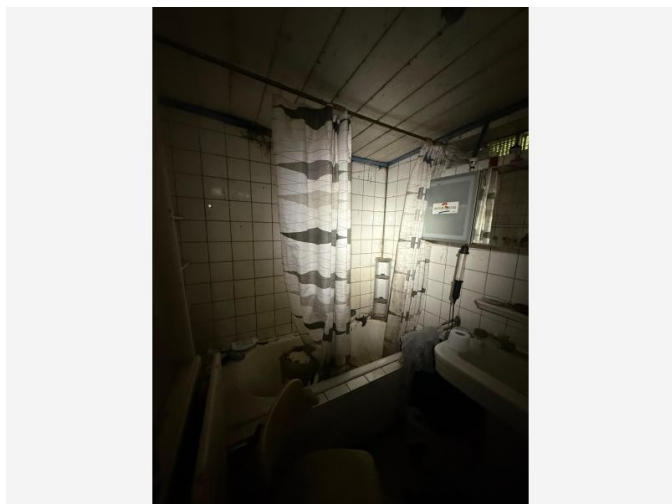
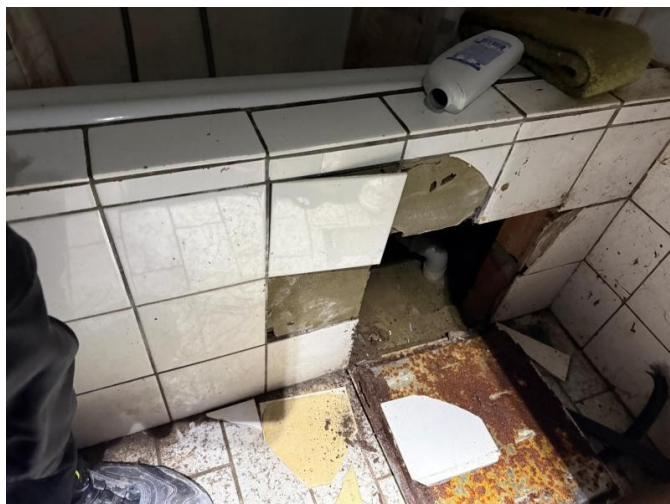
## Fiche 11: Tegellijm

Geen asbest

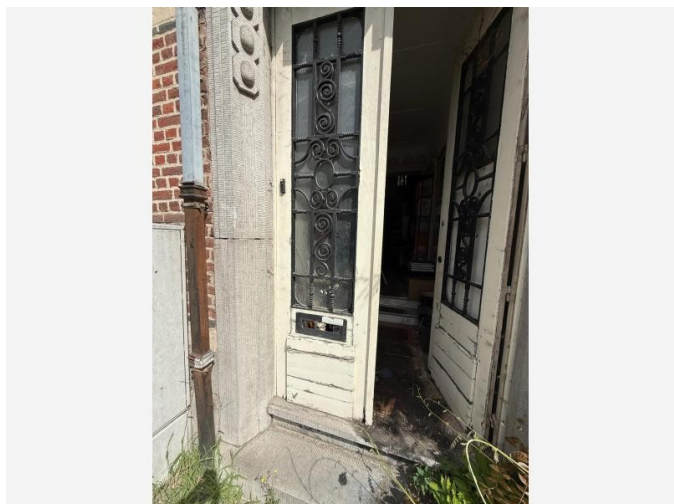
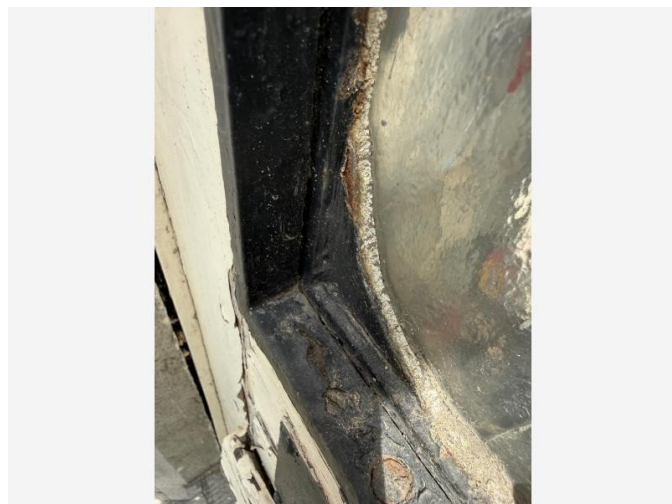
## Fiche 12: Mastiek voordeur

Geen asbest

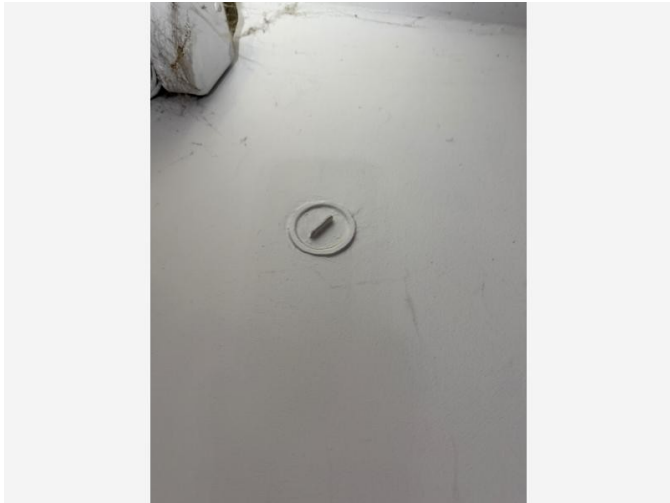
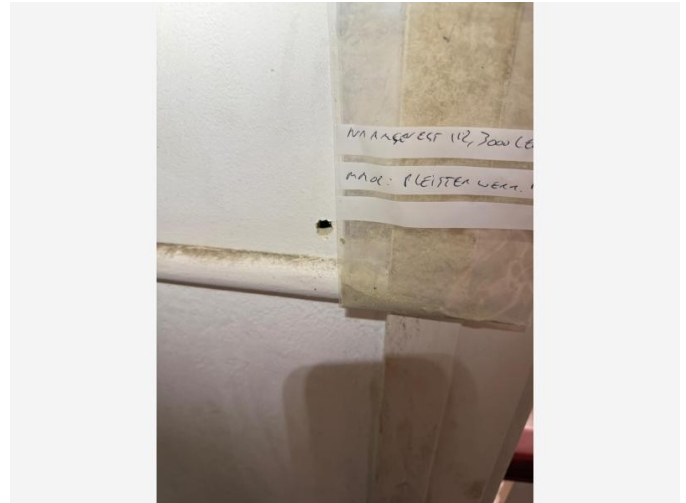
## Fiche 13: Muurpleister

Geen asbest

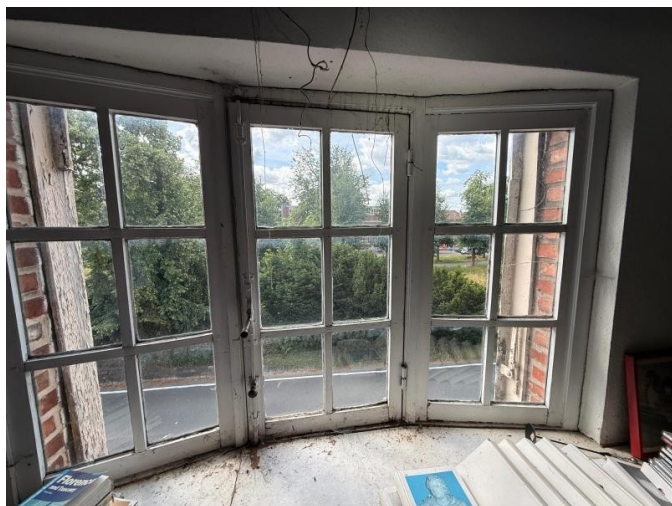
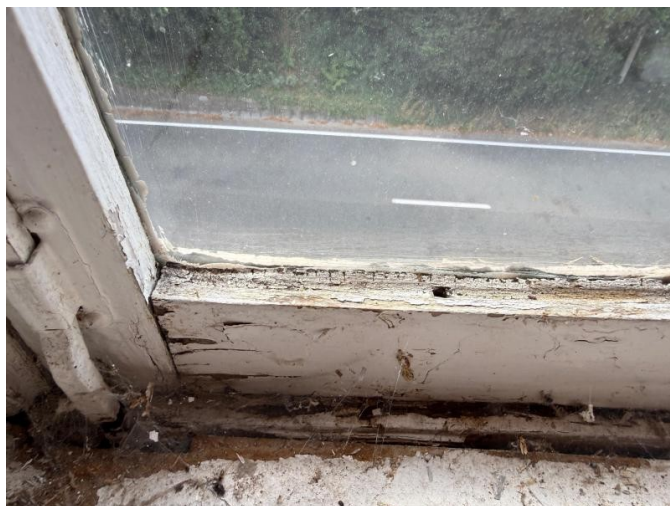
## Fiche 14: Mastiek venster

Geen asbest

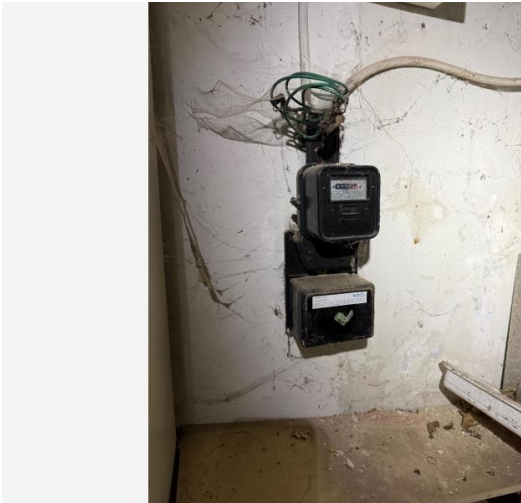
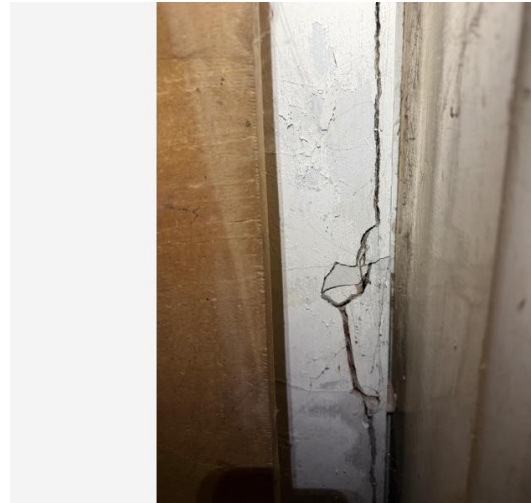
## Fiche 15: Cementering kelder

Geen asbest

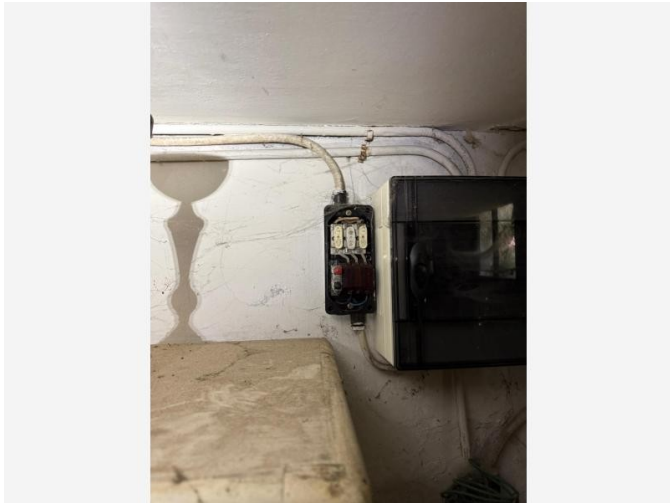
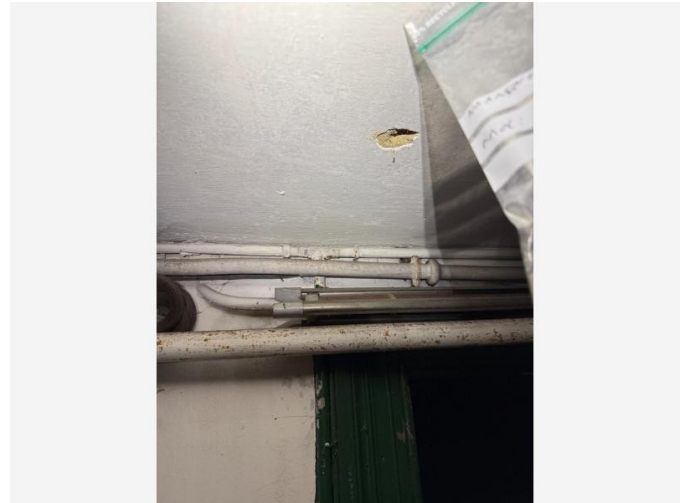
## Fiche 16: Plafondpleister

Geen asbest

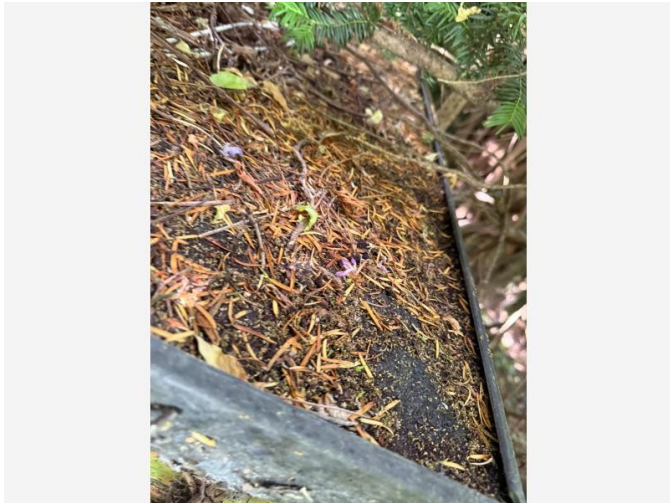
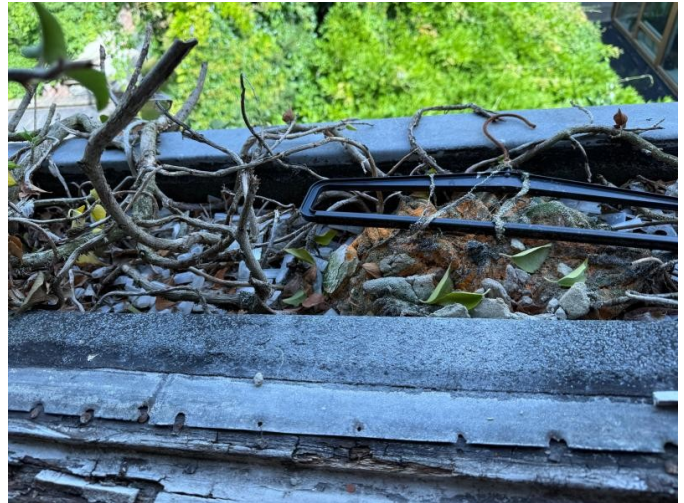
## Fiche 17: Roofing

Geen asbest

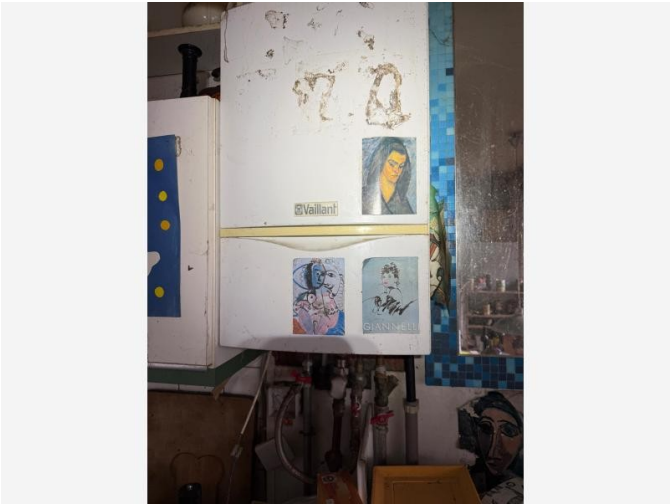
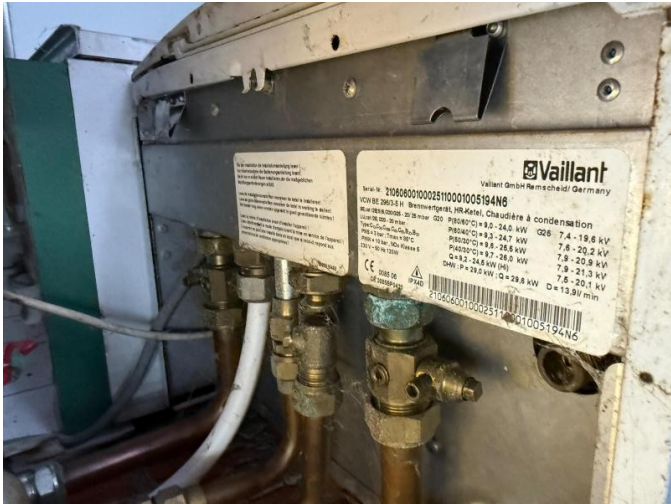
## Fiche 18: Stookinstallatie

| Beschrijving | Notitie | Terug te vinden op plannen |
|---|---|---|
| Fiche 18: Stookinstallatie | In de keuken is er een gasboiler aanwezig; het betreft een Vaillant VCW BE296/3. Aan de hand van het serienummer kunnen wij bepalen dat het toestel geproduceerd werd in 2006. Het is bijgevolg niet verdacht. | - |
