# Asbestinventarisatattest

Naamsevest 112, 3000 Leuven

Attestnummer : 20260716-000327.001

Uitgegeven op : 17.08.2026

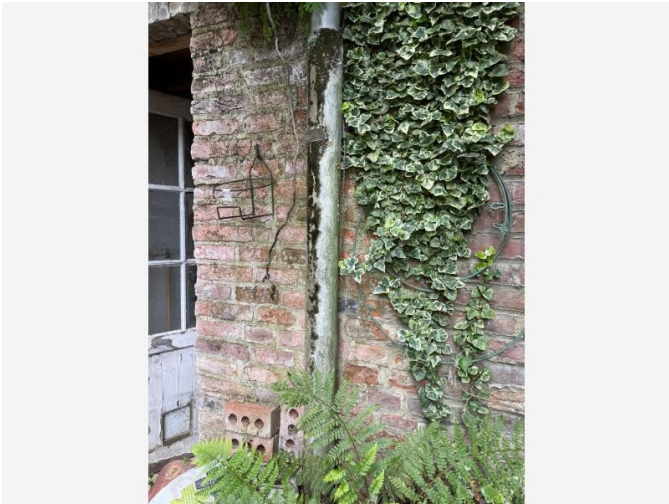
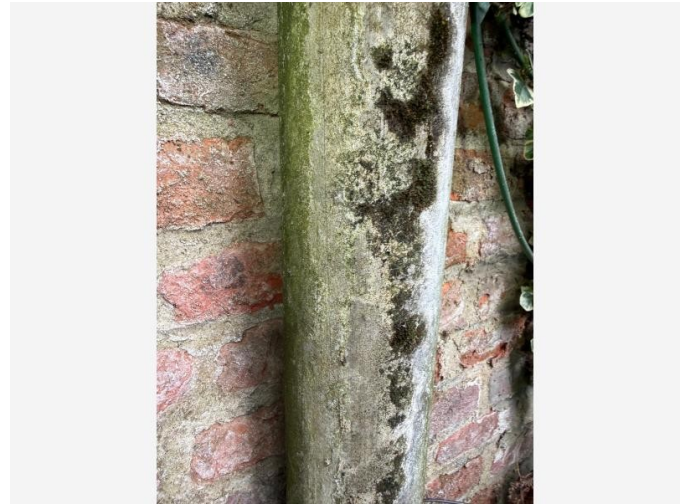
Verwijderen

| Eindbeoordeling materiaalrisico | Verhoogd materiaalrisico en/of verhoogde kans op vezelvrijgave |

| Toestand van het materiaal | Matig beschadigd, matig verweerd |

| # | Type | Referentie | Resultaat |
|---|---|---|---|
| 2.1 | Puntmonster | PM04: Regenpijp | Chrysotiel |

| Opmerking | Het plat dak boven de keuken is voorzien van een cementachtige afvoerbuis tegen de gevel. Deze heeft duidelijk verdachte kenmerken: grijze cementachtige kleur, wafelpatroon zichtbaar. Wij gaan over tot monstername. |

- Zorg voor een veilig beheer. Vermijd het beschadigen van het asbestmateriaal. Controleer de toestand jaarlijks op wijzigingen.
- Hemelwater dat afspoelt van asbestcement daken of gevels kan asbestdeeltjes bevatten. Gebruik het enkel voor gesloten circuits (bv. spoelen toiletten). Reinig na het vervangen van het dak of de gevel de dakgoten en regenwaterput of -ton om asbesthoudend sediment of slib te verwijderen

- Eenvoudige handelingen: mag via doe-het-zelf of door werknemer(s) met opleidingsattest eenvoudige handelingen  
Indien de buis verwijderd kan worden zonder deze te beschadigen, kan men dit zelf uitvoeren. Wanneer er echter risico bestaat op beschadigen (bijvoorbeeld wanneer deze vastzit in de grond of ergens verlijmd is) adviseren wij deze werken te laten uitvoeren door een erkend aannemer onder de methodiek van eenvoudige handelingen.

Zorg steeds voor de juiste PBM: wegwerpovertal, handschoenen, ademhalingsbescherming type FFP3. Maak het materiaal nat alvorens het te manipuleren en beschadig het zeker niet. Informeer u op voorhand bij uw lokale afvalverwerker naar de instructies omtrent afvoer en verpakking.

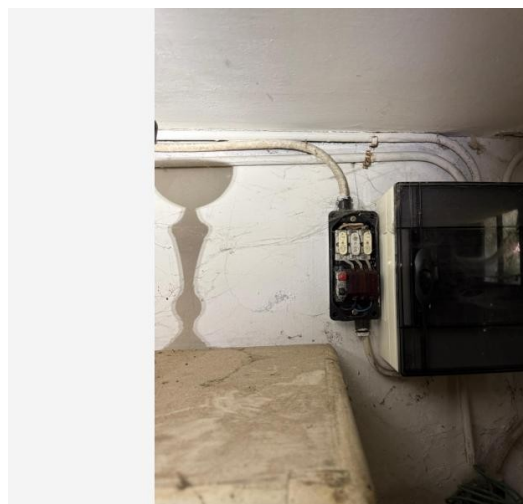
Zorgvuldig beheren

| Eindbeoordeling materiaalisico | Laag materiaalisico en/of verlaagde kans op vezelvrijgave |

| Asbestsoort (vezeltype) | Crocidoliet aanwezig |
| Toestand van het materiaal | Onbeschadigd, niet verweerd |

| Opmerking | In de kelder treffen wij een oude meterkast aan. De behuizing hiervan is mogelijks bakeliet. Ook elders in het pand treffen wij gelijkaardige behuizingen aan van elektrische infrastructuur. Bakeliet is soms asbesthoudend en bijgevolg verdacht. Uit veiligheidsoverwegingen gaan wij niet over tot staalname. |

- Zorg voor een veilig beheer. Vermijd het beschadigen van het asbestmateriaal. Controleer de toestand jaarlijks op wijzigingen.
- Voer bijkomende staalname(s) uit.

- Eenvoudige handelingen: mag via doe-het-zelf of door werknemer(s) met opleidingsattest eenvoudige handelingen  
Het materiaal is hechtgebonden en kan eenvoudig losgeschroefd worden. Schakel eerst de spanning uit en controleer dit met een spanningsmeter alvorens dit materiaal te manipuleren. Gebruik de juiste PBM: wegwerpoverall, handschoenen, ademhalingsbescherming type FFP3. Informeer u op voorhand bij uw lokale afvalverwerker naar de richtlijnen inzake afvoer, transport en verpakking.

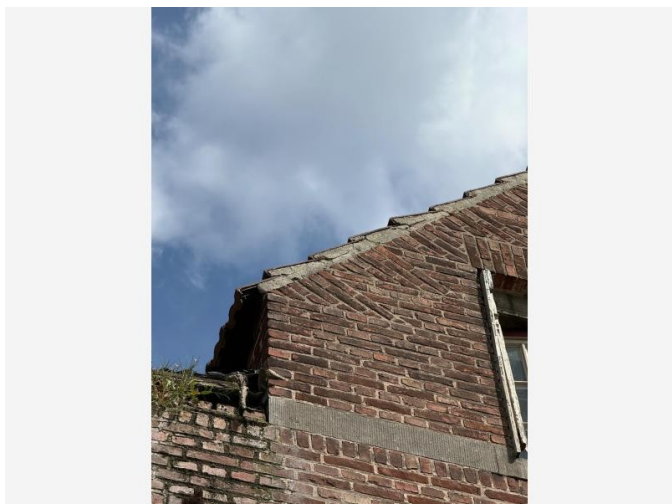
**Reden:** Het te onderzoeken materiaal situeert zich hoger dan 3,50 m te rekenen vanaf een veilige ondergrond

**Uitleg van de asbestdeskundige:** Het voorste gedeelte van het pand (vermoedelijk het oorspronkelijke gebouw) is voorzien van een schuin dak. Het dak is met de beschikbare middelen niet bereikbaar. Er kan dus geen inspectie uitgevoerd worden van materialen onder de dakbedekking.

Tevens merken wij op dat het ganse gebouw in bouwvallige staat is en zelfs het plaatsen van een ladder op het achtergelegen plat dak vermoedelijk niet veilig kan gebeuren.

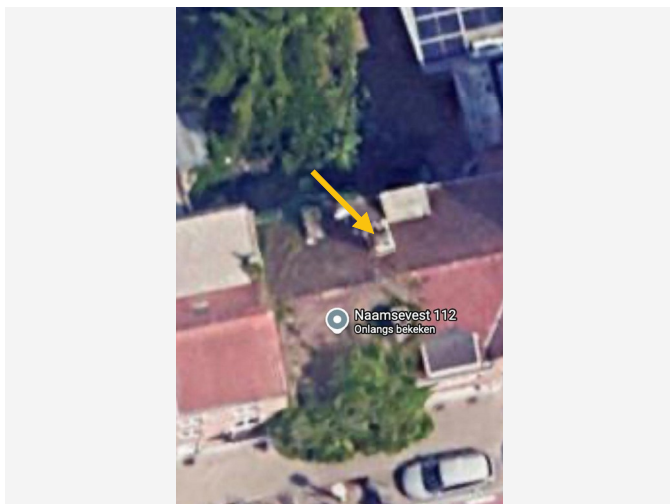
**Reden:** Het te onderzoeken materiaal situeert zich hoger dan 3,50 m te rekenen vanaf een veilige ondergrond

**Uitleg van de asbestdeskundige:** Tijdens onze inspectie merken wij geen elementen op die ons asbestverdachte materialen in de rookgaskanalen doen vermoeden. Het valt echter niet uit te sluiten dat er toch verdachte materialen aanwezig zijn. Inspectie via de binnenzijde van de woning is binnen de beperkingen van het niet-destructief onderzoek niet mogelijk.

Inspectie via het dak kan niet op een voldoende veilige manier worden uitgevoerd, gelet op de hoogte van meer dan 3m50 en de bouwvallige staat van het pand.

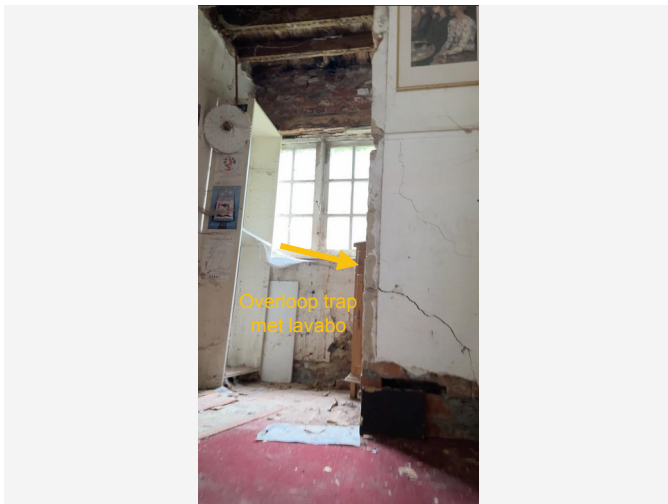
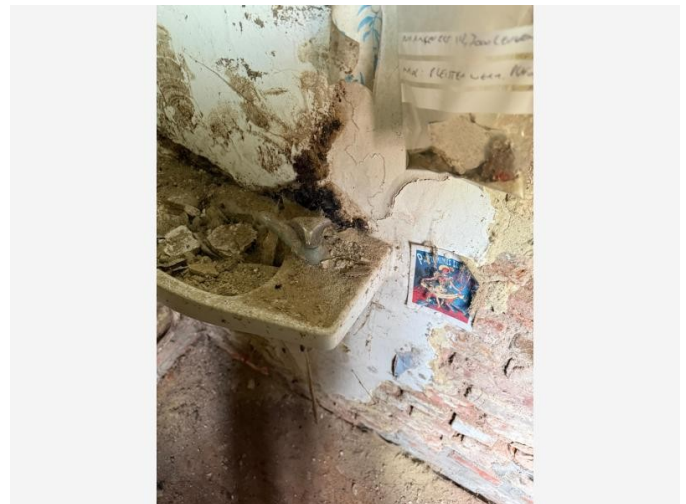
## Fiche 12: Muurpleister

Geen asbest

| Opmerking | De wanden in het pand zijn bezet met pleisterwerk. Conform de richtlijnen van het inspectieprotocol gaan wij over tot monstername. |

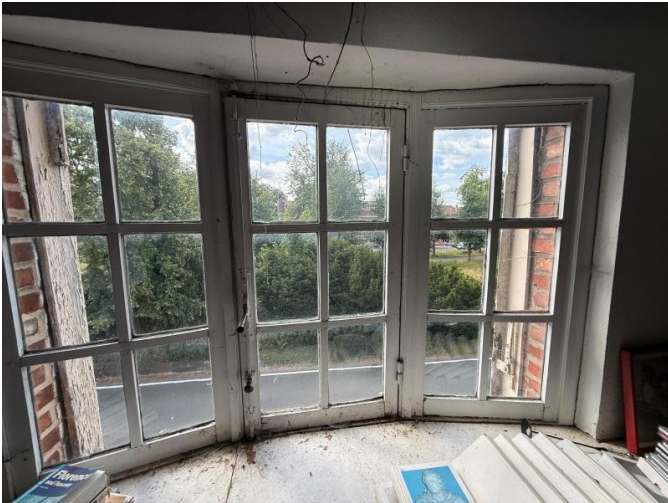
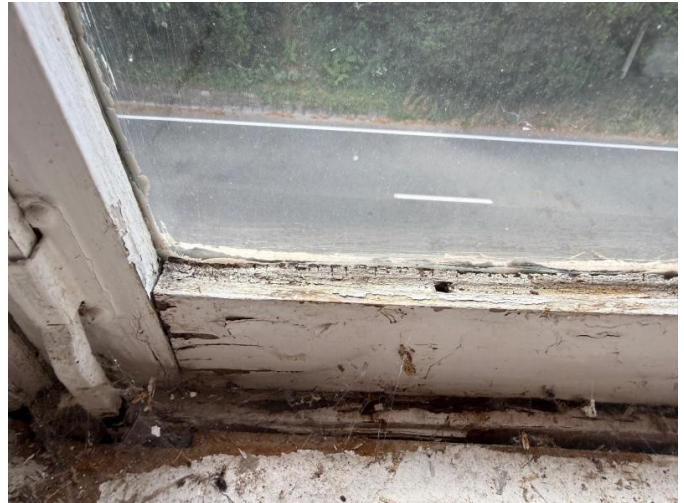
| Opmerking | De vensters in de woning bestaan uit enkel glas en zijn in de glasvoegen voorzien van een harde, lichtgekleurde mastiek. Wij gaan over tot staalname. |

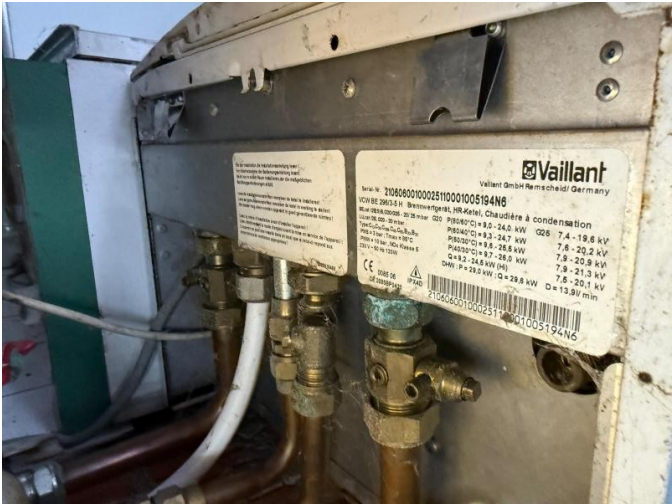
## Fiche 19: Stookinstallatie

| Beschrijving | Notitie | Terug te vinden op plannen |
|---|---|---|
| Fiche 19: Stookinstallatie | In de keuken is er een gasboiler aanwezig; het betreft een Vaillant VCW BE296/3. Aan de hand van het serienummer kunnen wij bepalen dat het toestel geproduceerd werd in 2006. Het is bijgevolg niet verdacht. | - |
