Asbestinventarisatetest

Naamsestraat 107, 3000 Leuven

Attestnummer : 20250217-000563.000

Uitgegeven op : 17.02.2025

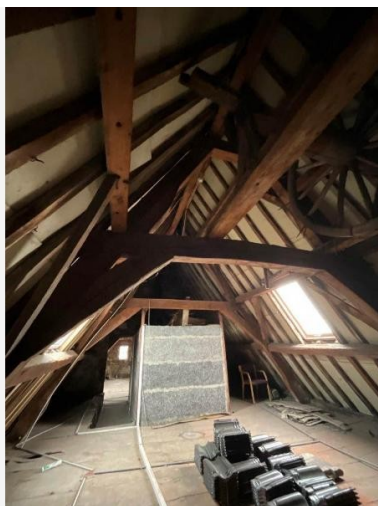
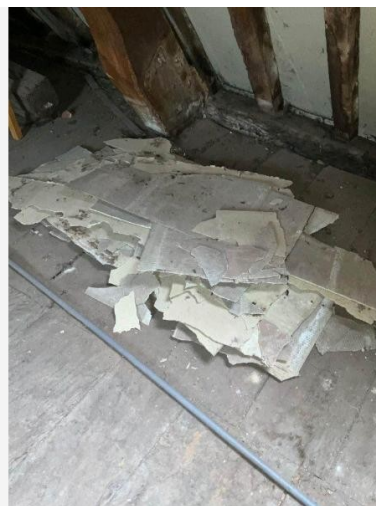
Beschrijving	Asbestafval op de zolder
Type afvalstof	Betreft resten (contaminatie) van verwerking of beschadiging
Type resten (contaminatie)	<ul style="list-style-type: none">• Stukken, fragmenten (los, opliggend)
Besmette materialen	<ul style="list-style-type: none">• Geen (er is geen vermenging met ander materiaal)
Bron van de resten	Platen op het dak
Omgeving	Binnen
Primaire drager	Gedemonteerd of buitengebruik gesteld materiaal
Gebondenheid resten	Hecht
Hoeveelheid (gewicht - aantal)	<ul style="list-style-type: none">• 20,00 kg - 1 stuk
Totaal gewicht	20,00 kg
Eenvoudig bereikbaar	Ja
Identificatiemethode	Vaststelling zonder monstername

Dringend verwijderen

- Verwijder het asbestafval.

- Eenvoudige handelingen: enkel door erkend asbestverwijderaar
Hechtgebonden asbest. Stofverspreiding zoveel mogelijk vermijden.

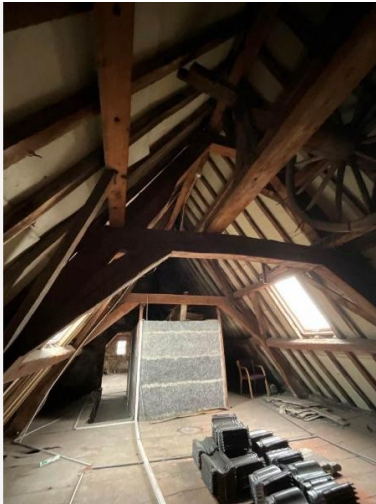
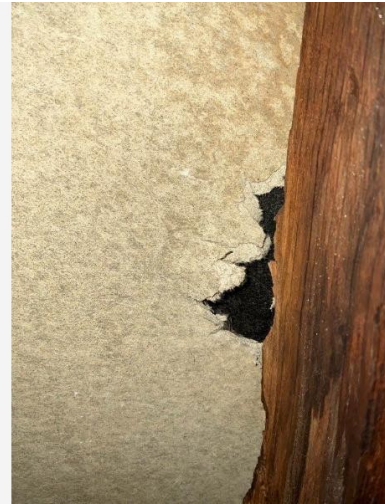
Eindbeoordeling materiaalrisico	Verhoogd materiaalrisico en/of verhoogde kans op vezelvrijgave
---------------------------------	--

Gebondenheid	Categorie 1: hechtgebonden in oorsprong
Asbestsoort (vezeltype)	Alleen chrysotiel
Asbestconcentratie	Laag (< 50%)
Afschermingsgraad van het gehele materiaal	Geheel of deels (ook) vrij aan de binnenlucht
Toestand van het materiaal	Matig beschadigd, matig verweerd

#	Type	Referentie	Resultaat
2.1	Puntmonster	25182-3	Chrysotiel

Beschrijving	Onderdak type menuiserite
Omgeving	Grenst aan binnen- en buitenlucht
Primaire drager	Schuin dak
Asbestmateriaal	Plaat, paneel, tablet - Type Menuiserite
Bindmiddel van asbestmateriaal	Cement
Gebondenheid op basis van bindmiddel	Hecht
Hoeveelheid (oppervlakte - dikte - aantal)	<ul style="list-style-type: none">• 160,00 m² - 0,35 cm - 1 stuk
Totaal volume	0,56 m ³
Eenvoudig bereikbaar	Ja
Bevestigingswijze	<ul style="list-style-type: none">• Geklemd
Identificatiemethode	Vaststelling met monstername
Destructieve handeling voor identificatie	Nee
Opmerking	Deze oppervlakte, volumes en gewichten zijn niet gemeten, maar geschat op basis van een benadering van de aanwezige onderdakplaten (de opgegeven hoeveelheden mogen niet gebruikt worden als maatstaf voor heffingen)

Verwijderen

- Scherm in afwachting van verwijdering het asbestmateriaal af van luchtstromingen en verstoring: bijvoorbeeld door het te verpakken, te fixeren, af te dekken, signalisatie - afbakening aan te brengen, ...

- Eenvoudige handelingen: enkel door erkend asbestverwijderaar
Hechtgebonden asbest zonder wijziging toestand. Stofverspreiding vermijden tijdens werken.

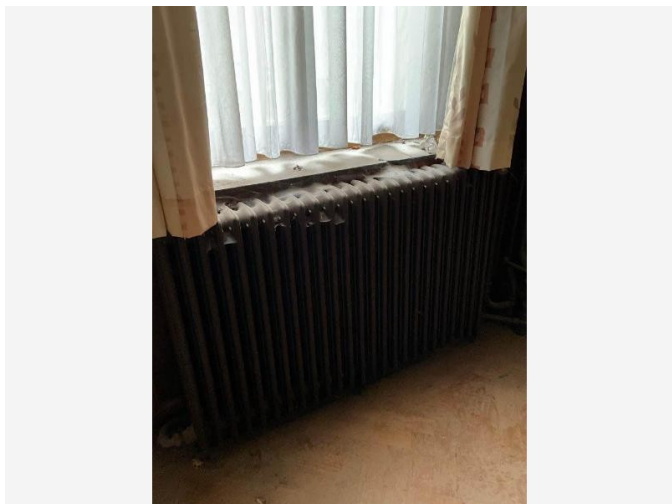
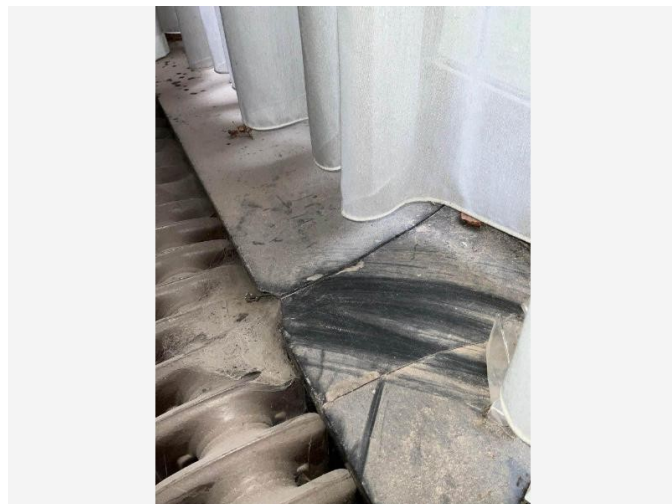
Eindbeoordeling materiaalrisico	Verhoogd materiaalrisico en/of verhoogde kans op vezelvrijgave
---------------------------------	--

Gebondenheid	Categorie 1: hechtgebonden in oorsprong
Asbestsoort (vezeltype)	Alleen chrysotiel
Asbestconcentratie	Laag (< 50%)
Afschermingsgraad van het gehele materiaal	Geheel of deels (ook) vrij aan binnenluchtstromen
Toestand van het materiaal	Matig beschadigd, matig verweerd

Beschrijving	Massal vensterbanken
Omgeving	Binnen
Primaire drager	Binnenwand
Asbestmateriaal	Plaat, paneel, tablet - Type Massal
Bindmiddel van asbestmateriaal	Cement
Gebondenheid op basis van bindmiddel	Hecht
Hoeveelheid (oppervlakte - dikte - aantal)	<ul style="list-style-type: none">• 0,70 m² - 0,50 cm - 2 stuks
Totaal volume	0,007 m ³
Eenvoudig bereikbaar	Ja
Bevestigingswijze	<ul style="list-style-type: none">• Los (al dan niet bedekt)
Identificatiemethode	Vaststelling zonder monstername
Destructieve handeling voor identificatie	Nee

Verwijderen

- Scherm in afwachting van verwijdering het asbestmateriaal af van luchtstromingen en verstoring: bijvoorbeeld door het te verpakken, te fixeren, af te dekken, signalisatie - afbakening aan te brengen, ...
- Zorg voor een veilig beheer en verwijder dit asbestmateriaal wanneer het bij werken eenvoudig bereikbaar wordt. Controleer de toestand jaarlijks op wijzigingen.

- Eenvoudige handelingen: mag via doe-het-zelf of door werknemer(s) met opleidingsattest eenvoudige handelingen
Hechtgebonden asbest zonder wijziging toestand.

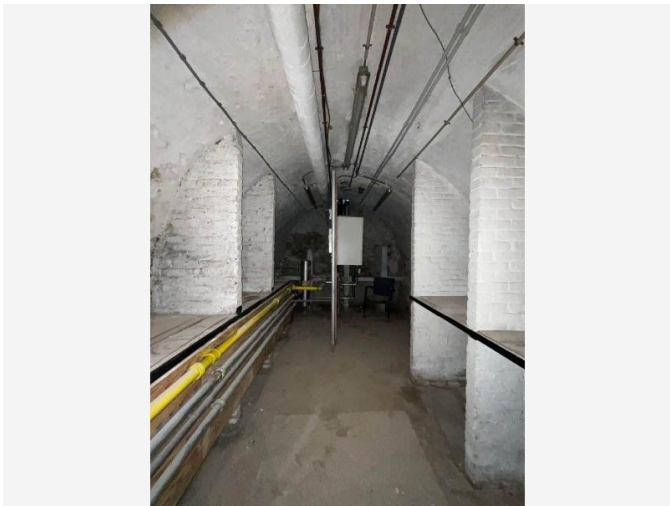
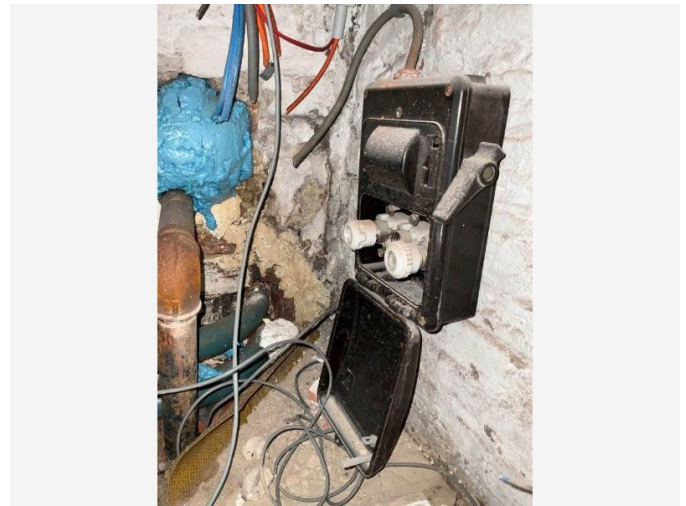
Eindbeoordeling materiaalrisico	Verhoogd materiaalrisico en/of verhoogde kans op vezelvrijgave
---------------------------------	--

Gebondenheid	Categorie 1: hechtgebonden in oorsprong
Asbestsoort (vezeltype)	Crocidoliet aanwezig
Asbestconcentratie	Laag (< 50%)
Afschermingsgraad van het gehele materiaal	Geheel of deels (ook) vrij aan de binnenlucht
Toestand van het materiaal	Licht beschadigd, licht verweerd. Intact calciumsilicaatmateriaal of categorie III 'gebondenheid'

Beschrijving	Bakeliet
Omgeving	Binnen
Primaire drager	Communicatie en elektrische infrastructuur en uitrusting
Asbestmateriaal	Plaat, paneel, tablet - Type Bakeliet
Bindmiddel van asbestmateriaal	Kunststof of -hars
Gebondenheid op basis van bindmiddel	Hecht
Hoeveelheid (oppervlakte - dikte - aantal)	<ul style="list-style-type: none">• 0,70 m² - 0,50 cm - 1 stuk
Totaal volume	0,004 m ³
Eenvoudig bereikbaar	Ja
Bevestigingswijze	<ul style="list-style-type: none">• Geschroefd
Identificatiemethode	Vaststelling zonder monsternamen
Destructieve handeling voor identificatie	Nee
Opmerking	Deze oppervlakte werd niet gemeten, maar geschat op basis van een benadering van de bakeliet. Deze schatting mag niet worden gebruikt als maatstaf voor heffingen. Als deskundigen hebben wij vastgesteld dat het materiaal daadwerkelijk bakeliet betreft en geen harde pvc. Bakeliet wordt door ons beschouwd als een asbestverdachte toepassing, aangezien het in veel gevallen asbesthoudend is.

Verwijderen

- Zorg voor een veilig beheer en verwijder dit asbestmateriaal wanneer het bij werken eenvoudig bereikbaar wordt. Controleer de toestand jaarlijks op wijzigingen.
- Voer bijkomende staalname(s) uit.

- Eenvoudige handelingen: mag via doe-het-zelf of door werknemer(s) met opleidingsattest eenvoudige handelingen
Deze toepassing mag volgens de huidige wetgeving worden verwijderd via eenvoudige handelingen. Aangezien deze toepassing echter eigendom is van de nutsvoorzieningsmaatschappij, mag deze uitsluitend worden verwijderd door hen of door een door hen aangestelde onderaannemer die beschikt over de nodige attesten en opleidingen. Daarom wordt hier verwezen naar de methode van een erkende verwijderaar, maar in feite dient dit via de nutsvoorzieningsmaatschappij te verlopen.

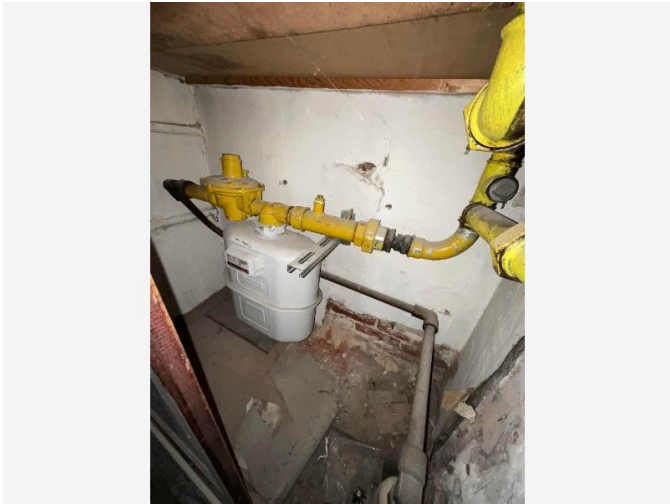
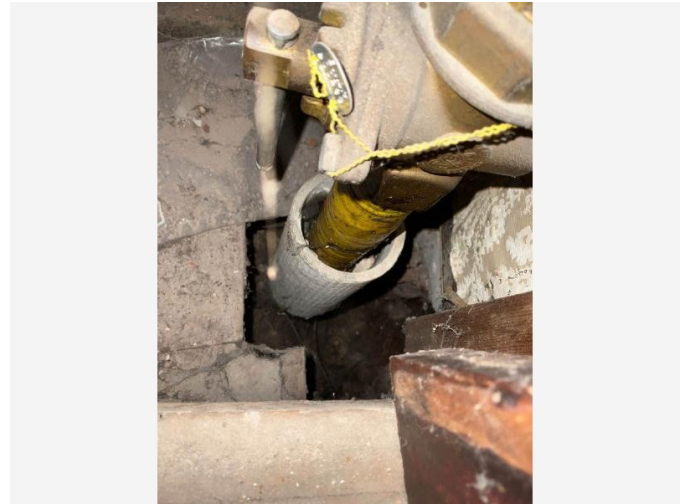
Eindbeoordeling materiaalrisico	Laag materiaalrisico en/of verlaagde kans op vezelvrijgave
---------------------------------	--

Gebondenheid	Categorie 1: hechtgebonden in oorsprong
Asbestsoort (vezeltype)	Crocidoliet aanwezig
Asbestconcentratie	Laag (< 50%)
Afschermingsgraad van het gehele materiaal	Geheel of deels (ook) vrij aan de binnenlucht
Toestand van het materiaal	Onbeschadigd, niet verweerd

Beschrijving	Cement buis
Omgeving	Buiten
Primaire drager	HVAC infrastructuur en uitrusting
Asbestmateriaal	Verloren bekisting - Buis, koker
Bindmiddel van asbestmateriaal	Cement
Gebondenheid op basis van bindmiddel	Hecht
Hoeveelheid (lengte - omtrek - dikte - aantal)	<ul style="list-style-type: none">• 1,00 m - 15,00 cm - 0,30 cm - 1 stuk
Totaal volume	< 0,001 m ³
Eenvoudig bereikbaar	Ja
Bevestigingswijze	<ul style="list-style-type: none">• Los (al dan niet bedekt)
Identificatiemethode	Vaststelling zonder monstername
Destructieve handeling voor identificatie	Nee

Zorgvuldig beheren

- Zorg voor een veilig beheer. Vermijd het beschadigen van het asbestmateriaal. Controleer de toestand jaarlijks op wijzigingen.

- Eenvoudige handelingen: enkel door erkend asbestverwijderaar
Hechtgebonden asbest

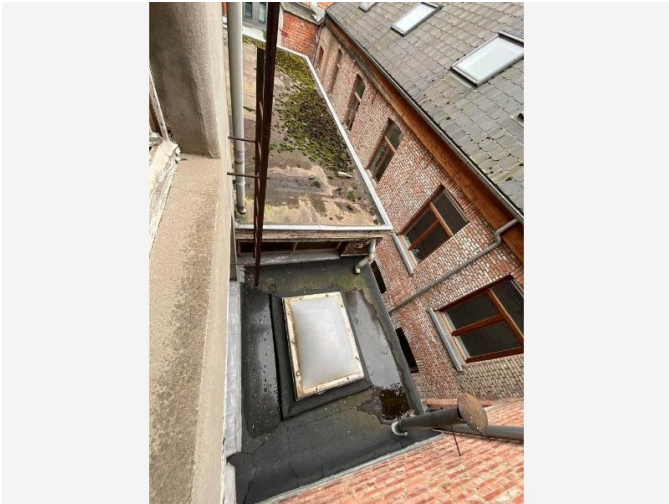
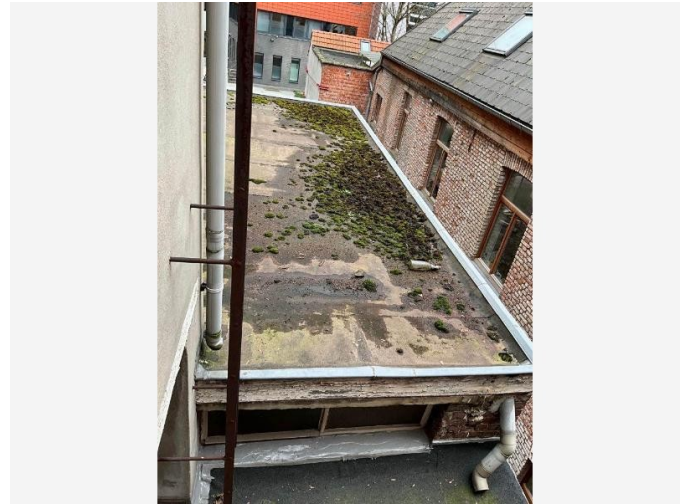
Eindbeoordeling materiaalrisico	Laag materiaalrisico en/of verlaagde kans op vezelvrijgave
---------------------------------	--

Gebondenheid	Categorie 1: hechtgebonden in oorsprong
Asbestsoort (vezeltype)	Alleen chrysotiel
Asbestconcentratie	Laag (< 50%)
Afschermingsgraad van het gehele materiaal	Geheel of deels vrij aan de buitenlucht
Toestand van het materiaal	Licht beschadigd, licht verweerd. Intact calciumsilicaatmateriaal of categorie III 'gebondenheid'

Beschrijving	Roofing plat dak
Omgeving	Buiten
Primaire drager	Plat dak
Asbestmateriaal	Dak- en gevelbekleding - Roofing
Bindmiddel van asbestmateriaal	Bitumen (roofing, teer, asfalt)
Gebondenheid op basis van bindmiddel	Hecht
Hoeveelheid (oppervlakte - aantal)	<ul style="list-style-type: none">• 40,00 m² - 1 stuk
Totale oppervlakte	40,00 m ²
Eenvoudig bereikbaar	Ja
Bevestigingswijze	<ul style="list-style-type: none">• Verlijmd, ingegoten, versmeerd
Identificatiemethode	Vaststelling zonder monstername Motivatie: Groot risico op structurele gevolgschade (lekschade, werking installatie,...)
Destructieve handeling voor identificatie	Nee
Opmerking	Deze oppervlakte, volumes en gewichten zijn niet gemeten, maar geschat op basis van een benadering van de aanwezige roofing (de opgegeven hoeveelheden mogen niet gebruikt worden als maatstaf voor heffingen).

Zorgvuldig beheren

- Zorg voor een veilig beheer. Vermijd het beschadigen van het asbestmateriaal. Controleer de toestand jaarlijks op wijzigingen.

- Eenvoudige handelingen: enkel door erkend asbestverwijderaar
Hechtgebonden asbest zonder wijziging toestand.

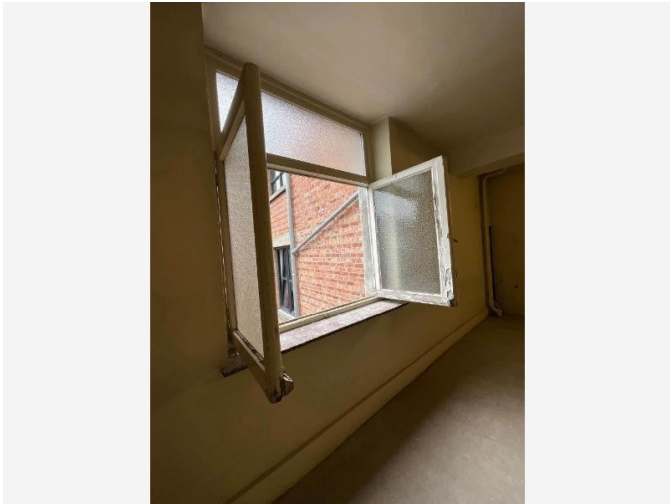
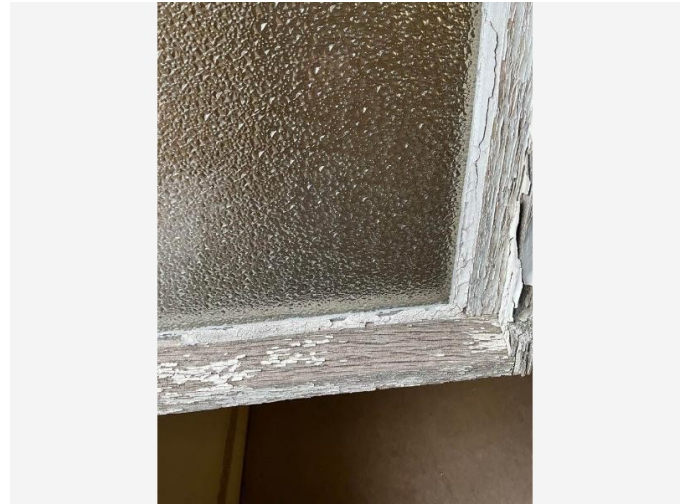
Eindbeoordeling materiaalrisico	Laag materiaalrisico en/of verlaagde kans op vezelvrijgave
---------------------------------	--

Gebondenheid	Categorie 1: hechtgebonden in oorsprong
Asbestsoort (vezeltype)	Amfibool aanwezig, uitgezonderd crocidoliet
Asbestconcentratie	Laag (< 50%)
Afschermingsgraad van het gehele materiaal	Geheel of deels (ook) vrij aan de binnenlucht
Toestand van het materiaal	Licht beschadigd, licht verweerd. Intact calciumsilicaatmateriaal of categorie III 'gebondenheid'

Beschrijving	Mastiek / Kitramen (tussen glas en profiel)
Omgeving	Grenst aan binnen- en buitenlucht
Primaire drager	Wandopening verticaal (raam, deur, ...)
Asbestmateriaal	In-situ afwerkingslagen - Pasta, stopverf, voegsel, stopsel, vulsel, mastiek, katten, ...
Bindmiddel van asbestmateriaal	Kitten, mastiek, pasta
Gebondenheid op basis van bindmiddel	Hecht
Hoeveelheid (gewicht - aantal)	<ul style="list-style-type: none">• 1,20 kg - 1 stuk
Totaal gewicht	1,20 kg
Eenvoudig bereikbaar	Ja
Bevestigingswijze	<ul style="list-style-type: none">• Verlijmd, ingegoten, versmeerd
Identificatiemethode	Vaststelling zonder monstername
Destructieve handeling voor identificatie	Nee
Opmerking	Deze oppervlakte, volumes en gewichten zijn niet gemeten, maar geschat op basis van een benadering van de aanwezige katten (de opgegeven hoeveelheden mogen niet gebruikt worden als maatstaf voor heffingen).

Zorgvuldig beheren

- Zorg voor een veilig beheer. Vermijd het beschadigen van het asbestmateriaal. Controleer de toestand jaarlijks op wijzigingen.

- Eenvoudige handelingen: enkel door erkend asbestverwijderaar
Hechtgebonden asbest zonder wijziging toestand.

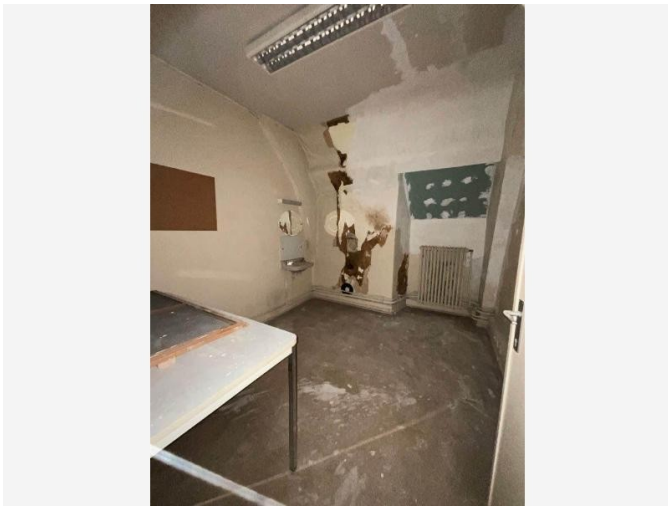
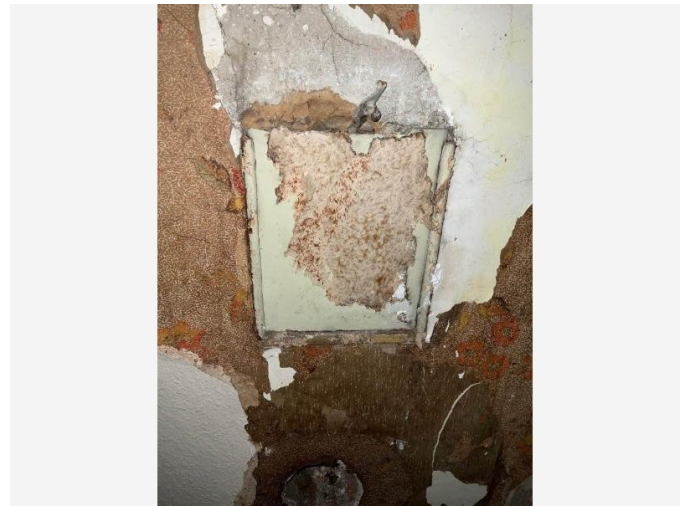
Eindbeoordeling materiaalrisico	Laag materiaalrisico en/of verlaagde kans op vezelvrijgave
---------------------------------	--

Gebondenheid	Categorie 1: hechtgebonden in oorsprong
Asbestsoort (vezeltype)	Crocidoliet aanwezig
Asbestconcentratie	Laag (< 50%)
Afschermingsgraad van het gehele materiaal	Geheel of deels (ook) vrij aan de binnenlucht
Toestand van het materiaal	Onbeschadigd, niet verweerd

Beschrijving	Roetluik uit asbestcement
Omgeving	Binnen
Primaire drager	HVAC infrastructuur en uitrusting
Asbestmateriaal	Brandwerende afsluiting (prefab geheel) - Luik
Bindmiddel van asbestmateriaal	Cement
Gebondenheid op basis van bindmiddel	Hecht
Hoeveelheid (gewicht - aantal)	<ul style="list-style-type: none">• 1,47 kg - 1 stuk
Totaal gewicht	1,47 kg
Eenvoudig bereikbaar	Ja
Bevestigingswijze	<ul style="list-style-type: none">• Geklemd• Verlijmd, ingegoten, versmeerd
Identificatiemethode	Vaststelling zonder monsternamen
Destructieve handeling voor identificatie	Nee
Opmerking	Deze oppervlakte, volumes en gewichten zijn niet gemeten, maar geschat op basis van een benadering van de aanwezige roetluiken. Deze schatting mag niet worden gebruikt als maatstaf voor heffingen.

Zorgvuldig beheren

- Zorg voor een veilig beheer. Vermijd het beschadigen van het asbestmateriaal. Controleer de toestand jaarlijks op wijzigingen.

- Eenvoudige handelingen: mag via doe-het-zelf of door werknemer(s) met opleidingsattest eenvoudige handelingen

Raadpleeg de actuele wetgeving op de website van OVAM. Onder strikte voorwaarden kan het eventueel toegestaan zijn om deze toepassing zelf te verwijderen. Bij twijfel wordt echter sterk aangeraden om een erkende asbestverwijderaar te raadplegen. Zorg er bovendien voor dat u zich goed informeert via de websites van OVAM en andere officiële bronnen over de persoonlijke beschermingsmaatregelen die nodig zijn en de richtlijnen voor het veilig verwijderen van asbest.

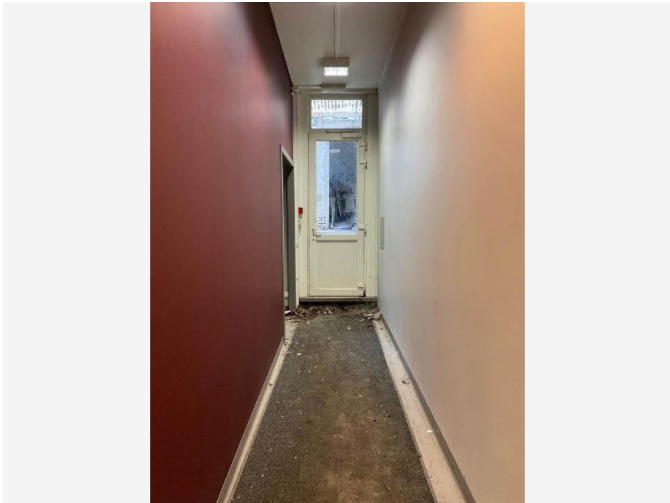
Situeringfoto

Tijdelijke beperking

Reden: Slotvaste toegangspoort, -deur of -luik

Uitleg van de asbestdeskundige: Achterdeur was op slot. Tuin kon niet onderzocht worden.

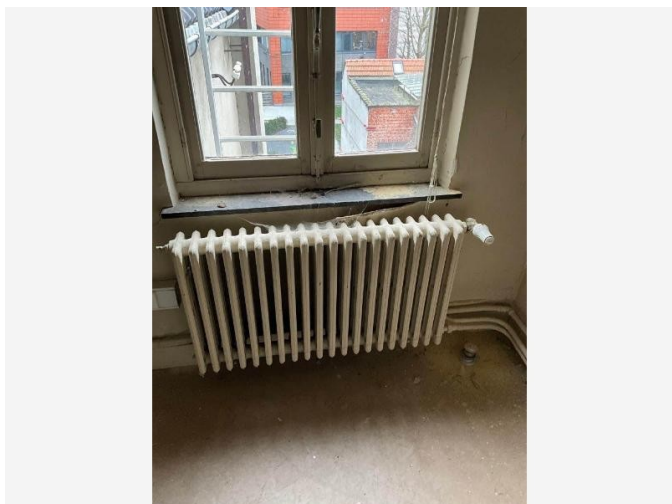
Vrije foto

Tijdens onze inspectie trokken de gietijzeren radiatoren onze aandacht. Deze radiatoren bevatten vaak pakkingen die mogelijk asbestverdacht of asbesthoudend zijn. Omdat wij geen destructieve methoden mogen toepassen, hebben we visueel aan de buitenzijde geen pakkingen kunnen vaststellen. Bij renovatie of sloop is een destructief onderzoek naar deze radiatoren echter noodzakelijk, aangezien de kans groot is dat ze asbesthoudende pakkingen bevatten.

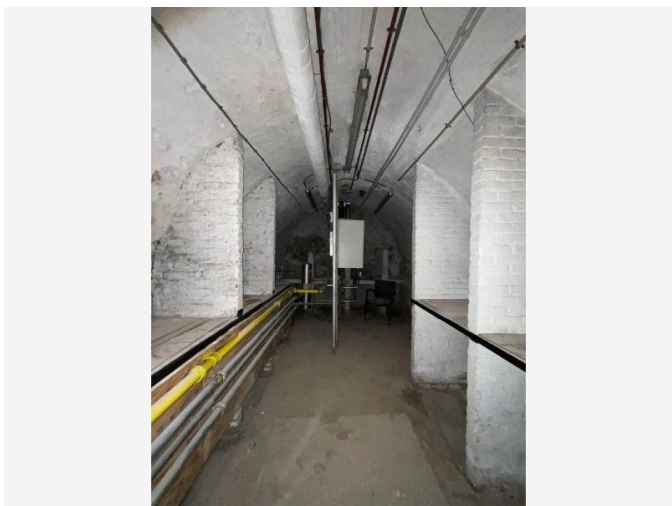
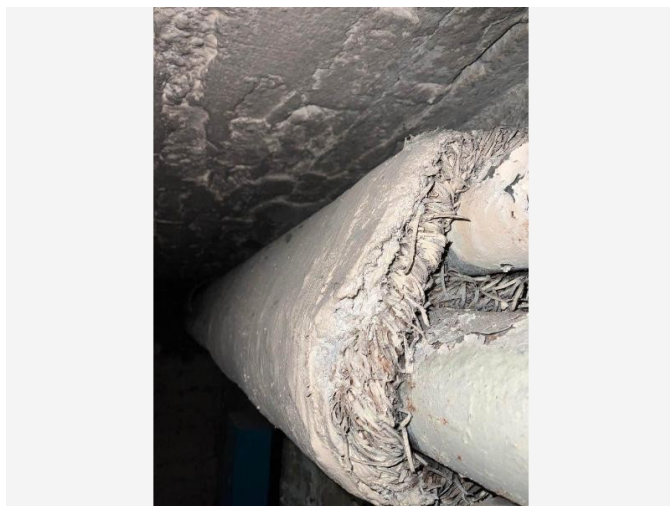
Geen asbest

#	Type	Referentie	Resultaat
11.1	Mengmonster	25182-4	Geen asbest

Beschrijving	Leidingisolatie
Omgeving	Binnen
Primaire drager	HVAC infrastructuur en uitrusting
Bindmiddel van materiaal	Gips - kalk
Gebondenheid op basis van bindmiddel	Niet-hechtgebonden
Hoeveelheid (lengte - omtrek - dikte - aantal)	<ul style="list-style-type: none">• 30,00 m - 30,00 cm - 2,50 cm - 1 stuk
Totaal volume	0,225 m ³
Identificatiemethode	Vaststelling met monsternamen
Destructieve handeling voor identificatie	Nee

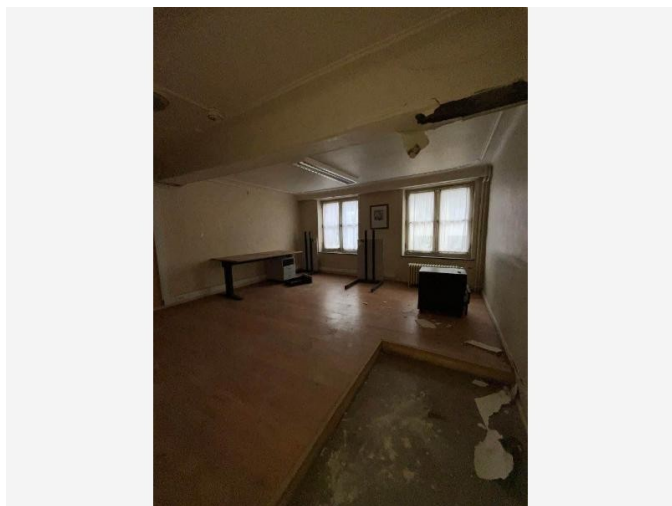
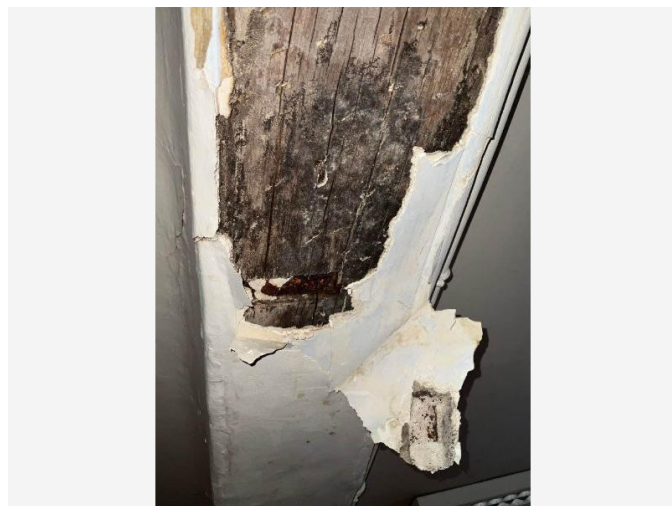
Geen asbest

#	Type	Referentie	Resultaat
12.1	Mengmonster	25182-2	Geen asbest

Beschrijving	Pleisterwerk plafonds
Omgeving	Binnen
Primaire drager	Plafond
Bindmiddel van materiaal	Gips - kalk
Gebondenheid op basis van bindmiddel	Niet-hechtgebonden
Hoeveelheid (oppervlakte - dikte - aantal)	• 600,00 m ² - 1,00 cm - 1 stuk
Totaal volume	6,00 m ³
Identificatiemethode	Vaststelling met monstername
Destructieve handeling voor identificatie	Nee
Opmerking	Deze oppervlakte, volumes en gewichten zijn niet gemeten, maar geschat op basis van een benadering van het aanwezig pleisterwerk in alle plafonds (de opgegeven hoeveelheden mogen niet gebruikt worden als maatstaf van heffing).

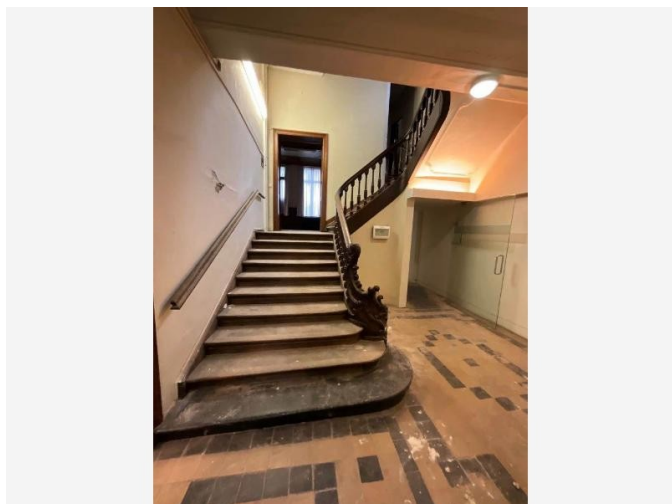
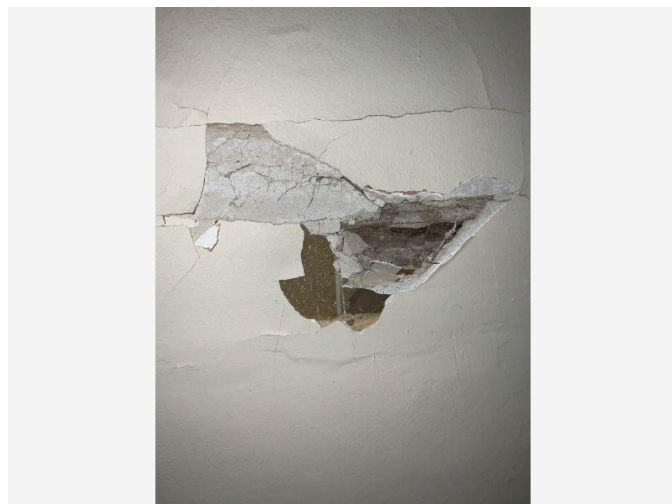
Geen asbest

#	Type	Referentie	Resultaat
13.1	Mengmonster	25182-1	Geen asbest

Beschrijving	Pleisterwerk muren
Omgeving	Binnen
Primaire drager	Binnenwand
Bindmiddel van materiaal	Gips - kalk
Gebondenheid op basis van bindmiddel	Niet-hechtgebonden
Hoeveelheid (oppervlakte - dikte - aantal)	• 3.000,00 m ² - 1,00 cm - 1 stuk
Totaal volume	30,00 m ³
Identificatiemethode	Vaststelling met monstername
Destructieve handeling voor identificatie	Nee
Opmerking	Deze oppervlakte, volumes en gewichten zijn niet gemeten, maar geschat op basis van een benadering van het aanwezig pleisterwerk in alle muren (de opgegeven hoeveelheden mogen niet gebruikt worden als maatstaf van heffing).
