# Asbestinventarisatetest

Martelarenplein 3/0102, 3000 Leuven

Attestnummer : 20250902-000417.000

Uitgegeven op : 02.09.2025

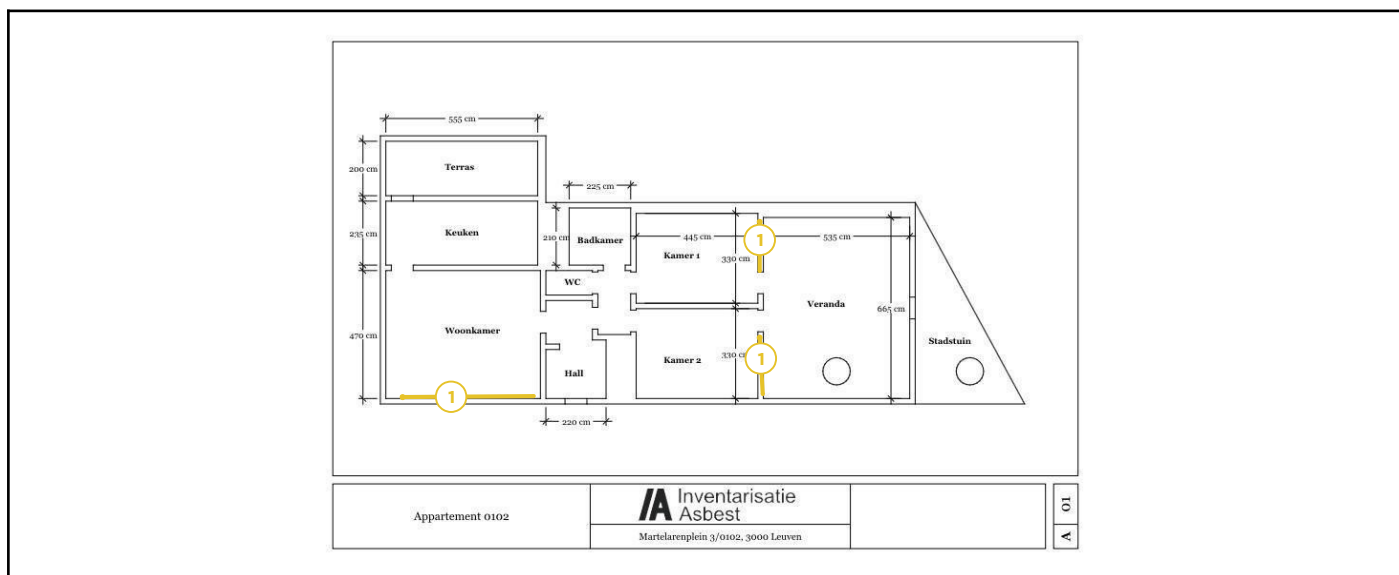
## Plan 1.3: Appt (Glasal panelen)

Beschrijving	Type	Actie
1. Glasalpanelen buitenschrijnwerk	Asbestmateriaal	Zorgvuldig beheren

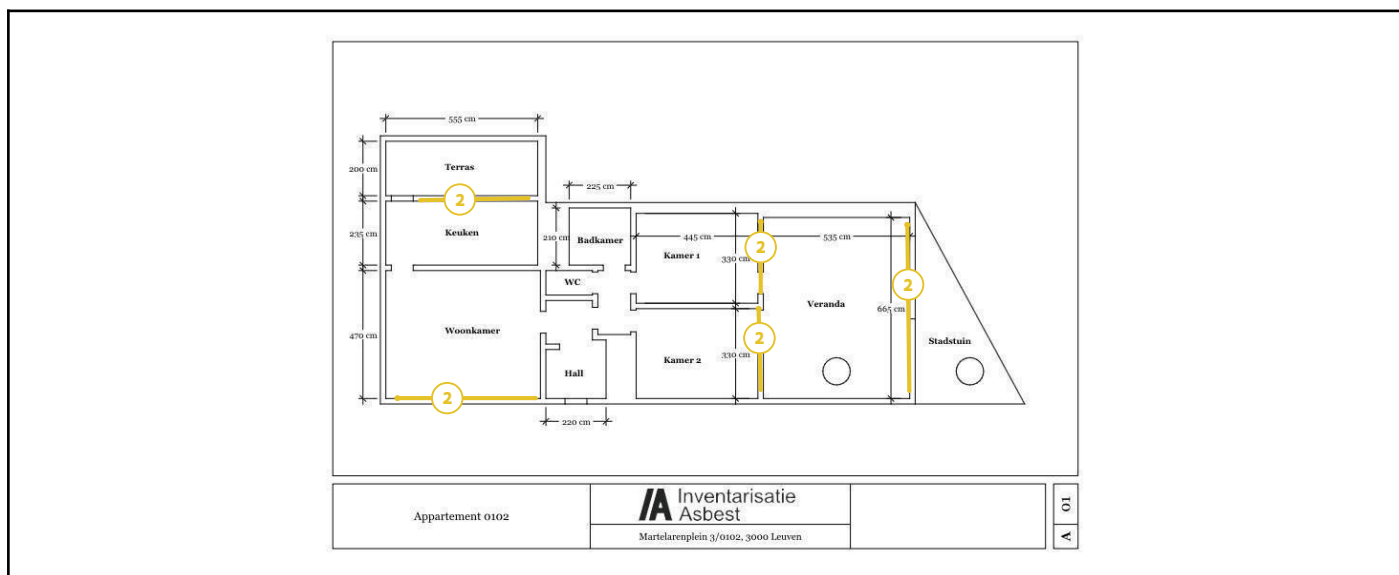
## Plan 1.4: Appt (Mastiek schrijnwerk)

Beschrijving	Type	Actie
2. Mastiek schrijnwerk	Asbestmateriaal	Zorgvuldig beheren

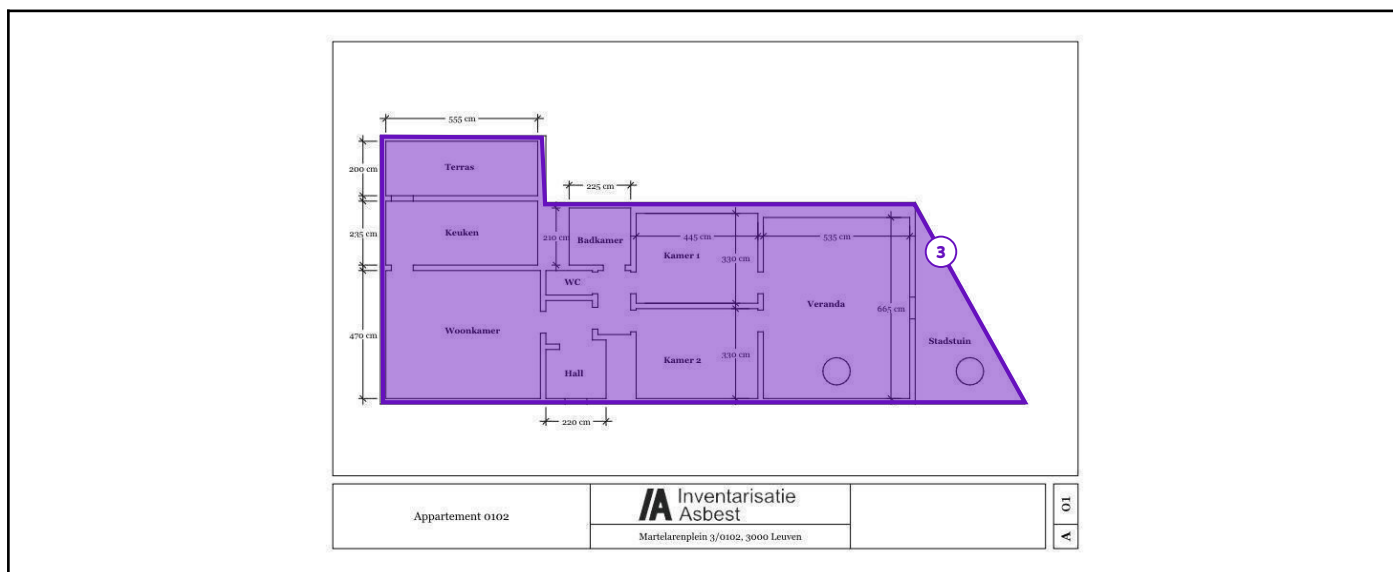
## Plan 1.6: Appt (Onderliggende lagen)

Beschrijving	Type	Actie
3. Onderliggende lagen	Advies	-

Wij merken op dat, gelet op het bouwjaar en vermoedelijke, in de loop der jaren uitgevoerde renovatiewerken, de kans bestaat dat er zich onder de inspecteerbare materiaallagen nog andere, asbestverdachte materialen bevinden.

Wanneer bij werken verdachte materialen aangetroffen worden, adviseren wij ten stelligste bijkomende staalnames te laten uitvoeren.

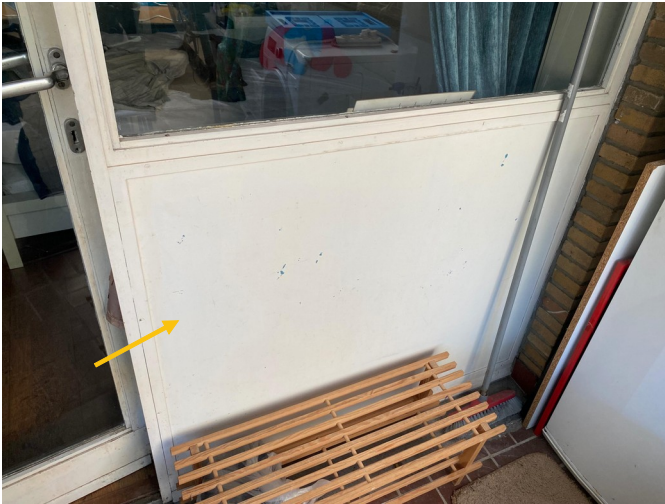
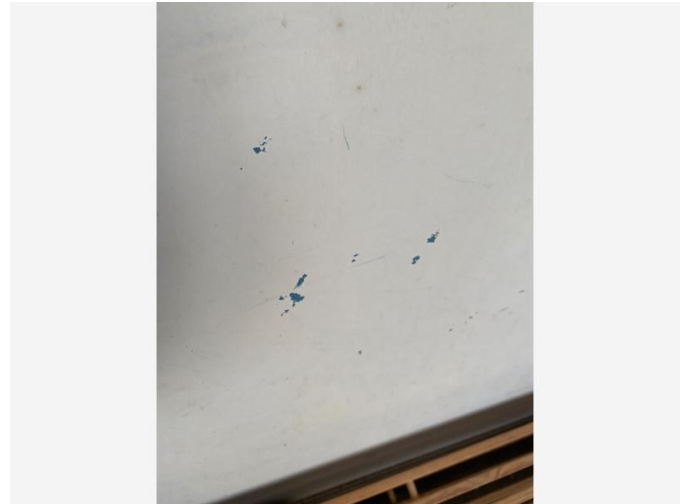
Het asbestmateriaal valt onder de mijlpaal van 2040.

Eindbeoordeling materiaalrisico	Laag materiaalrisico en/of verlaagde kans op vezelvrijgave
Opmerking	Het materiaal is bedekt met een grotendeels intacte verflaag.

Gebondenheid	Categorie 1: hechtgebonden in oorsprong
Asbestsoort (vezeltype)	Crocidoliet aanwezig
Asbestconcentratie	Laag (< 50%)
Afschermingsgraad van het gehele materiaal	Geheel of deels (ook) vrij aan de binnenlucht
Toestand van het materiaal	Onbeschadigd, niet verweerd

Beschrijving	Glasalpanelen buitenschrijnwerk
Omgeving	Grenst aan binnen- en buitenlucht
Primaire drager	Wandopening verticaal (raam, deur, ...)
Asbestmateriaal	Plaat, paneel, tablet - Geëmailleerd, type Glasal
Bindmiddel van asbestmateriaal	Cement
Gebondenheid op basis van bindmiddel	Hecht
Hoeveelheid (oppervlakte - dikte - aantal)	• 5,00 m <sup>2</sup> - 1,00 cm - 1 stuk
Totaal volume	0,05 m <sup>3</sup>
Eenvoudig bereikbaar	Ja
Bevestigingswijze	<ul style="list-style-type: none"><li>• Geklemd</li><li>• Onbekend</li></ul>
Identificatiemethode	Vaststelling zonder monsternamen
Destructieve handeling voor identificatie	Nee
Opmerking	In het buitenschrijnwerk bemerken wij enkele vakken die voorzien zijn van plaatmateriaal. Wanneer wij erop tikken klinkt het scherp. Gelet op bouwjaar, uitzicht en toepassing vermoeden wij hier Glasalpanelen.

- Zorg voor een veilig beheer. Vermijd het beschadigen van het asbestmateriaal. Controleer de toestand jaarlijks op wijzigingen.
- Voer bijkomende staalname(s) uit.

- Eenvoudige handelingen: mag via doe-het-zelf of door werknemer(s) met opleidingsattest eenvoudige handelingen  
Het materiaal is hechtgebonden en kan vermoedelijk eenvoudig gedemonteerd worden. Indien demontage problematisch blijkt door bv. verlijming, en beschadiging van het materiaal zich opdringt, adviseren wij de werken te laten uitvoeren door een erkend verwijderaar.

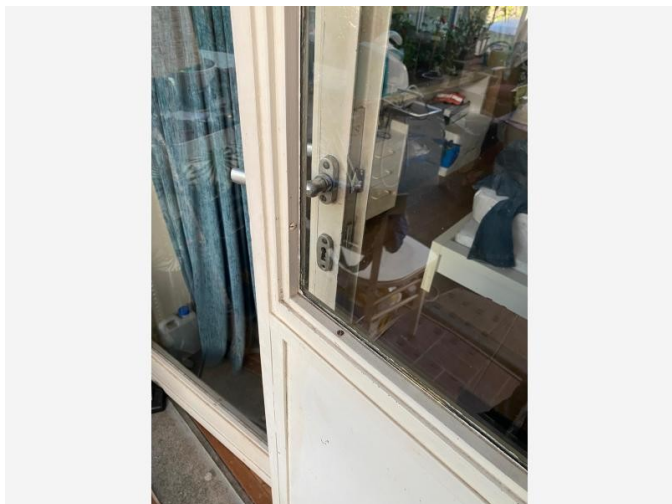
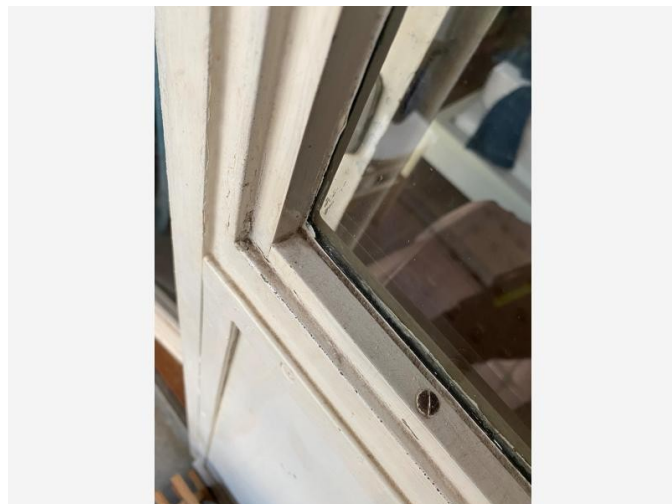
Het asbestmateriaal valt onder de mijlpaal van 2040.

Eindbeoordeling materiaalrisico	Laag materiaalrisico en/of verlaagde kans op vezelvrijgave
---------------------------------	--

Gebondenheid	Categorie 1: hechtgebonden in oorsprong
Asbestsoort (vezeltype)	Amfibool aanwezig, uitgezonderd crocidoliet
Asbestconcentratie	Laag (< 50%)
Afschermingsgraad van het gehele materiaal	Geheel of deels (ook) vrij aan de binnenlucht
Toestand van het materiaal	Licht beschadigd, licht verweerd. Intact calciumsilicaatmateriaal of categorie III 'gebondenheid'

<b>Beschrijving</b>	Mastiek schrijnwerk
<b>Omgeving</b>	Grenst aan binnen- en buitenlucht
<b>Primaire drager</b>	Wandopening verticaal (raam, deur, ...)
<b>Asbestmateriaal</b>	In-situ afwerkingslagen - Pasta, stopverf, voegsel, stopsel, vulsel, mastiek, katten, ...
<b>Bindmiddel van asbestmateriaal</b>	Kitten, mastiek, pasta
<b>Gebondenheid op basis van bindmiddel</b>	Hecht
<b>Hoeveelheid (gewicht - aantal)</b>	<ul style="list-style-type: none"><li>• 5,00 kg - 1 stuk</li></ul>
<b>Totaal gewicht</b>	5,00 kg
<b>Eenvoudig bereikbaar</b>	Ja
<b>Bevestigingswijze</b>	<ul style="list-style-type: none"><li>• Verlijmd, ingegoten, versmeerd</li></ul>
<b>Identificatiemethode</b>	Vaststelling zonder monsternamen
<b>Destructieve handeling voor identificatie</b>	Nee
<b>Opmerking</b>	De beglazingsmastiek van het buitenschrijnwerk trekt onze aandacht. Deze is echter dermate fijn dat staalname niet mogelijk is zonder risico op glasbreuk. Gelet op het bouwjaar en de toepassing beschouwen wij de mastiek als asbestverdacht.

- Zorg voor een veilig beheer. Vermijd het beschadigen van het asbestmateriaal. Controleer de toestand jaarlijks op wijzigingen.
- Voer bijkomende staalname(s) uit.

- Eenvoudige handelingen: mag via doe-het-zelf of door werknemer(s) met opleidingsattest eenvoudige handelingen  
Het materiaal is hechtgebonden en in goede staat.

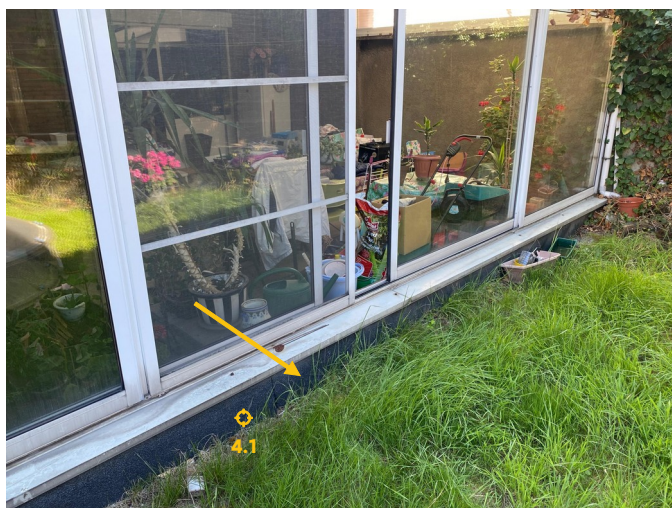
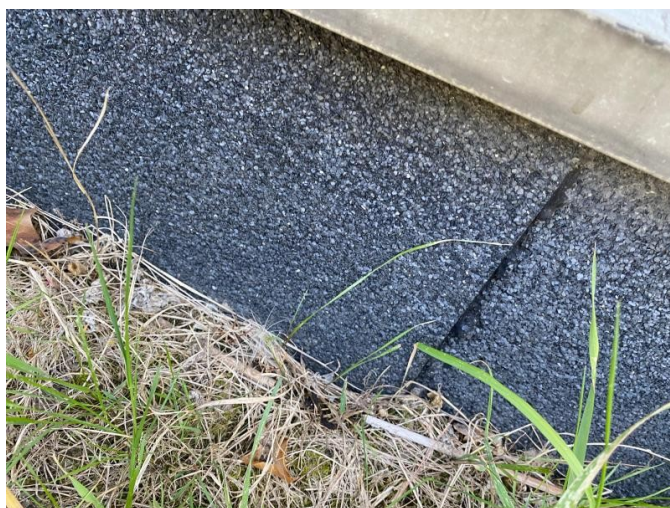
## Fiche 4: Roofing

Geen asbest

#	Type	Referentie	Resultaat
4.1	Puntmonster	PM01: Roofing	Geen asbest

<b>Beschrijving</b>	Roofing
<b>Omgeving</b>	Grenst aan binnen- en buitenlucht
<b>Primaire drager</b>	Fundering-draagstructuur (horizontaal, verticaal)
<b>Bindmiddel van materiaal</b>	Bitumen (roofing, teer, asfalt)
<b>Gebondenheid op basis van bindmiddel</b>	Hecht
<b>Hoeveelheid (oppervlakte - aantal)</b>	• 5,00 m <sup>2</sup> - 1 stuk
<b>Totale oppervlakte</b>	5,00 m <sup>2</sup>
<b>Identificatiemethode</b>	Vaststelling met monstername
<b>Destructieve handeling voor identificatie</b>	Nee
<b>Opmerking</b>	Op de kimlaag van de veranda, alsook rondom de dakkoepels die zowel in de veranda als in de daktuin aanwezig zijn en daglicht verschaffen aan de ondergelegen parkeergarage, is er roofing aanwezig. Conform de richtlijnen van het inspectieprotocol gaan wij over tot staalname.

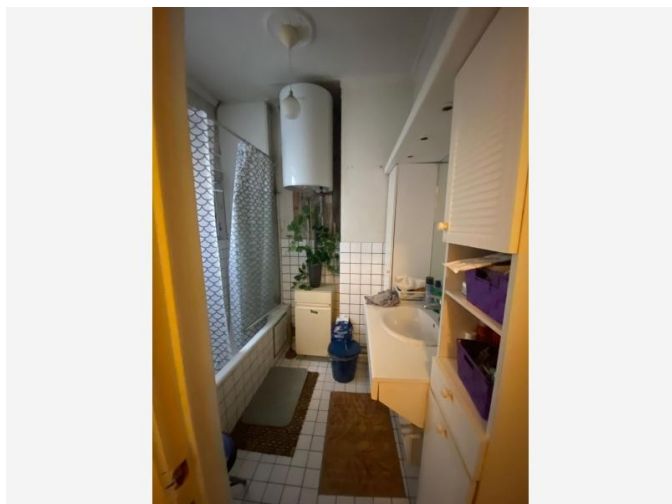
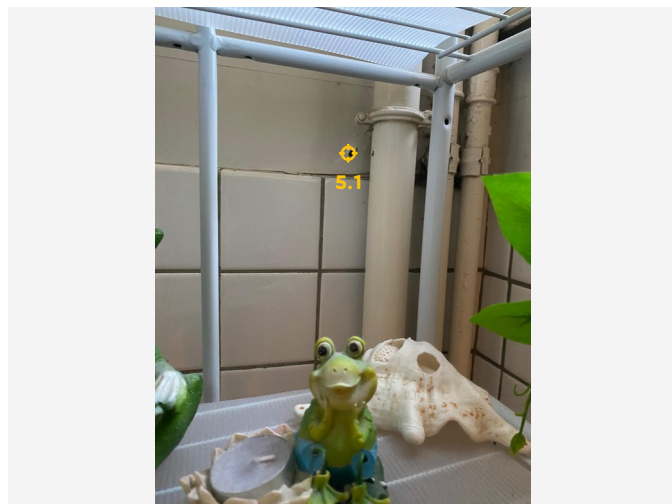
Geen asbest

#	Type	Referentie	Resultaat
5.1	Mengmonster	MM01: Muurpleister	Geen asbest

Beschrijving	Muurpleister
Omgeving	Binnen
Primaire drager	Binnenwand
Bindmiddel van materiaal	Gips - kalk
Gebondenheid op basis van bindmiddel	Niet-hechtgebonden
Hoeveelheid (oppervlakte - dikte - aantal)	• 180,00 m <sup>2</sup> - 1,00 cm - 1 stuk
Totaal volume	1,80 m <sup>3</sup>
Identificatiemethode	Vaststelling met monstername
Destructieve handeling voor identificatie	Nee
Opmerking	De wanden in het appartement zijn voorzien van pleisterwerk. Conform de richtlijnen van het inspectieprotocol gaan wij over tot staalname.

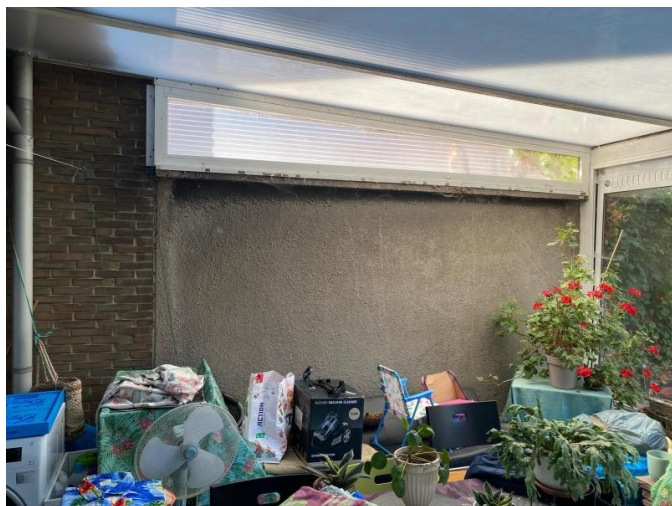
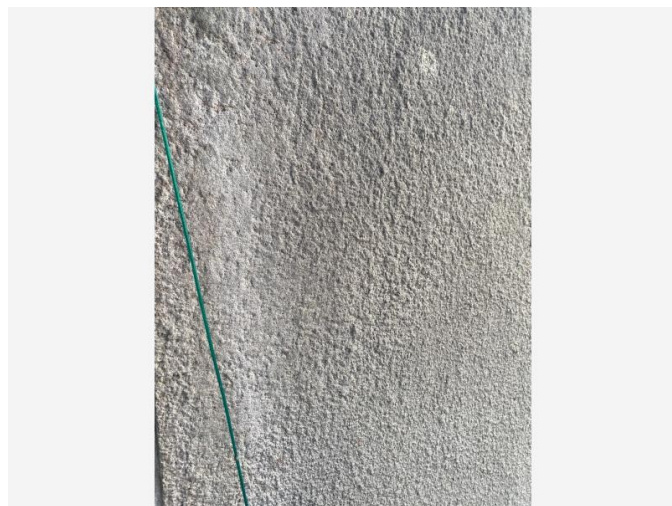
Geen asbest

#	Type	Referentie	Resultaat
6.1	Mengmonster	MM03: Cementering	Geen asbest

<b>Beschrijving</b>	Cementering
<b>Omgeving</b>	Grenst aan binnen- en buitenlucht
<b>Primaire drager</b>	Wand buitenschil
<b>Bindmiddel van materiaal</b>	Cement
<b>Gebondenheid op basis van bindmiddel</b>	Hecht
<b>Hoeveelheid (oppervlakte - dikte - aantal)</b>	• 30,00 m <sup>2</sup> - 1,00 cm - 1 stuk
<b>Totaal volume</b>	0,30 m <sup>3</sup>
<b>Identificatiemethode</b>	Vaststelling met monstername
<b>Destructieve handeling voor identificatie</b>	Nee
<b>Opmerking</b>	Een wand in de veranda, alsook een deel van de ommuring van de daktuin, is voorzien van een cementering. Conform de richtlijnen van het inspectieprotocol gaan wij over tot staalname.

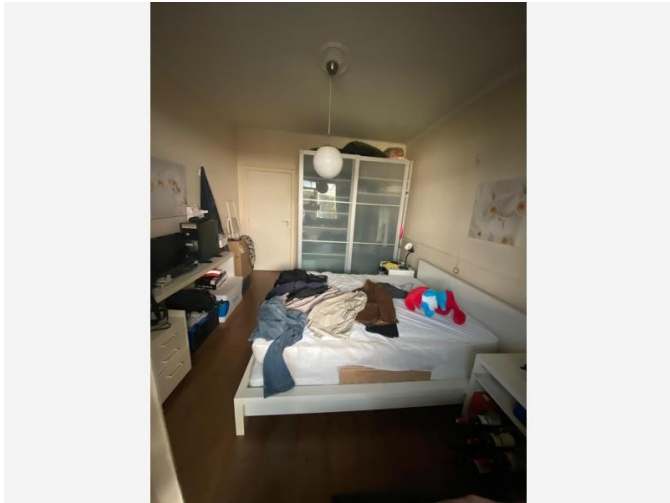
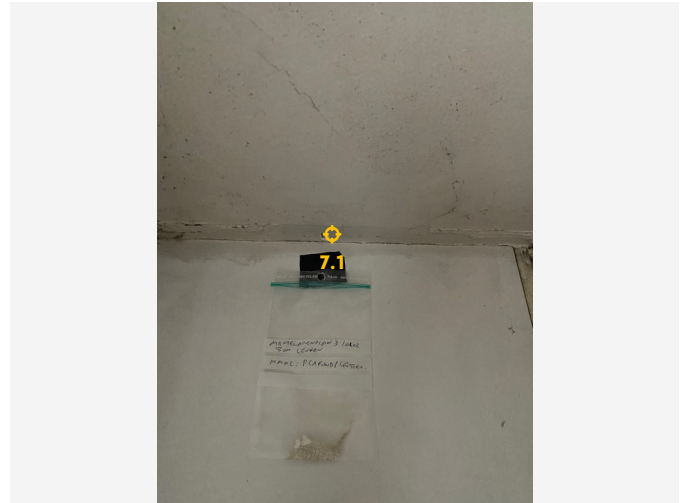
## Fiche 7: Plafondpleister

Geen asbest

#	Type	Referentie	Resultaat
7.1	Mengmonster	MM02: Plafondpleister	Geen asbest

<b>Beschrijving</b>	Plafondpleister
<b>Omgeving</b>	Binnen
<b>Primaire drager</b>	Plafond
<b>Bindmiddel van materiaal</b>	Gips - kalk
<b>Gebondenheid op basis van bindmiddel</b>	Niet-hechtgebonden
<b>Hoeveelheid (oppervlakte - dikte - aantal)</b>	• 82,00 m <sup>2</sup> - 1,00 cm - 1 stuk
<b>Totaal volume</b>	0,82 m <sup>3</sup>
<b>Identificatiemethode</b>	Vaststelling met monstername
<b>Destructieve handeling voor identificatie</b>	Nee
<b>Opmerking</b>	De plafonds in het appartement zijn voorzien van pleisterwerk. Conform de richtlijnen van het inspectieprotocol gaan wij over tot staalname.
