# Asbestinventarisatetest

Leeuwerikenstraat 34/0001, 3001 Leuven

Attestnummer : 20251007-000202.001

Uitgegeven op : 07.10.2025

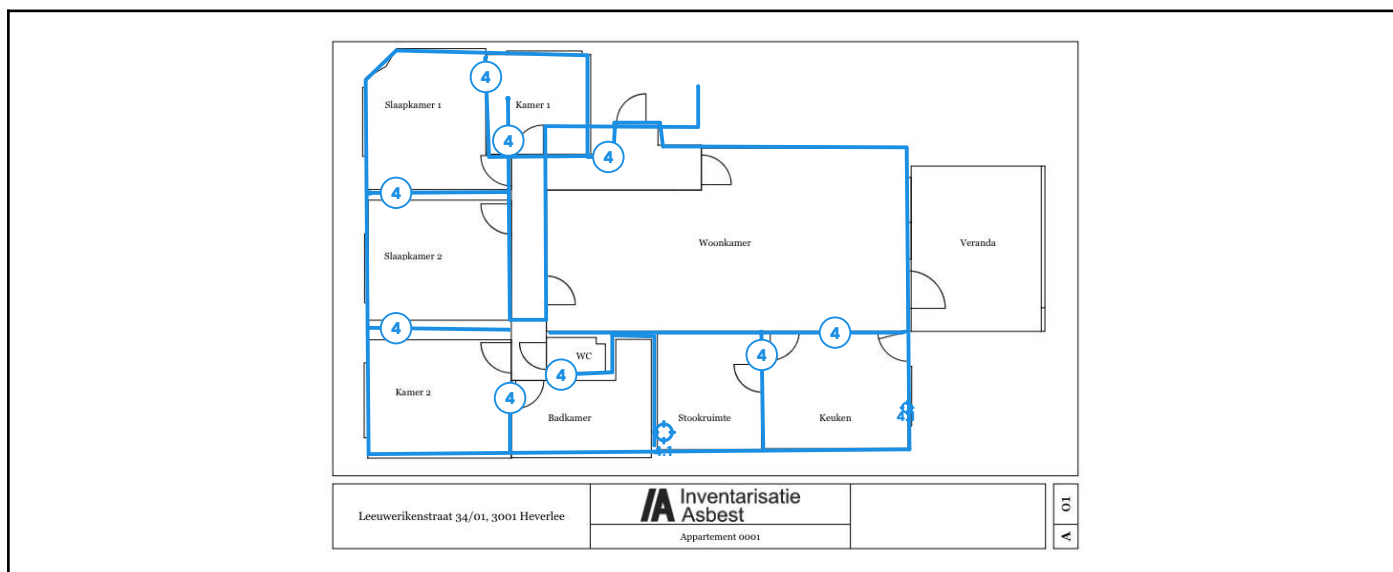
## Plan 1.1: Appt. 0001 (Muurpleister)

Beschrijving	Type	Actie
4. Muurpleister	Geen asbest	-
4.1 Code: MM01: Muurpleister	Mengmonster	-

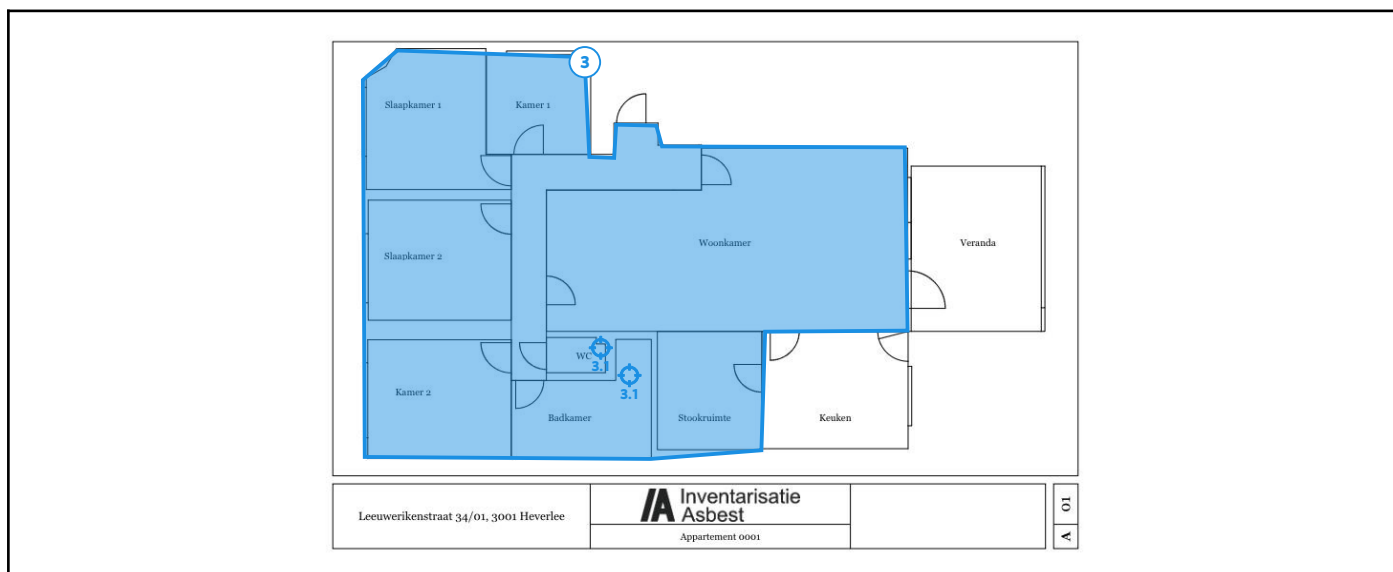
## Plan 1.2: Appt. 0001 (Plafondpleister)

Beschrijving	Type	Actie
3. Plafondpleister	Geen asbest	-
3.1 Code: MM02: Plafondpleister	Mengmonster	-

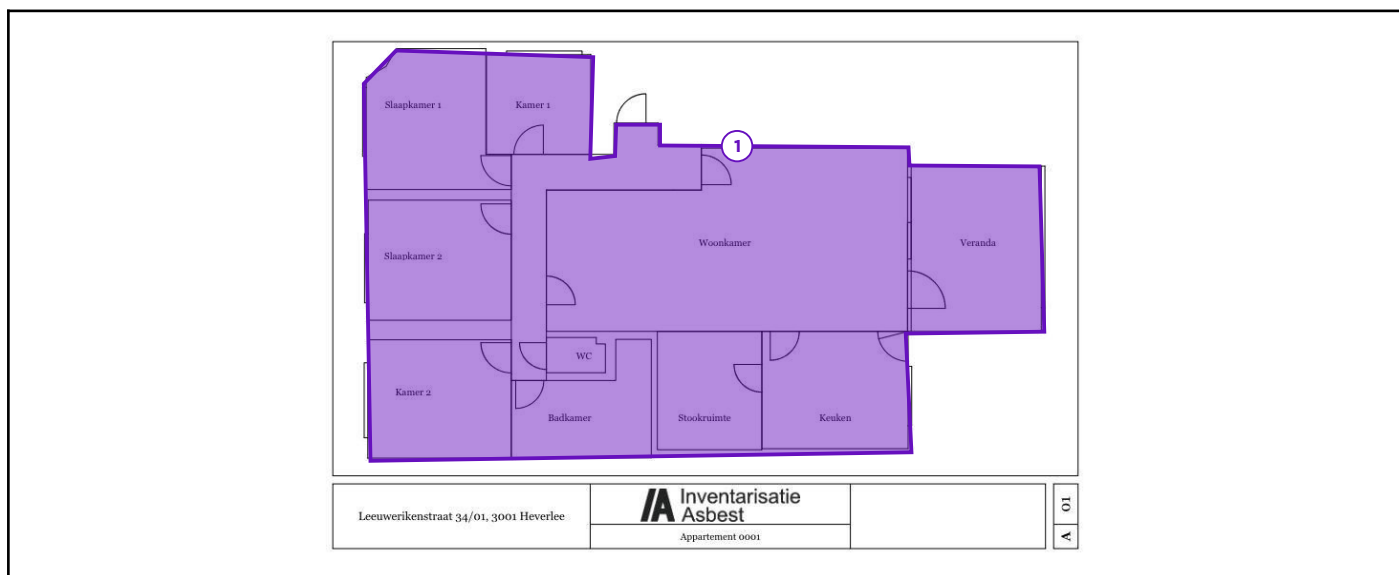
## Plan 1.3: Appt 0001 (Onderliggende lagen)

Beschrijving	Type	Actie
1. Onderliggende lagen	Advies	-

Gelet op het bouwjaar van het pand, valt het niet uit te sluiten dat er zich onder de inspecteerbare materiaallagen nog andere, asbestverdachte materialen bevinden. Wanneer er bij werken verdachte materialen opgemerkt worden, is staalname aangewezen.

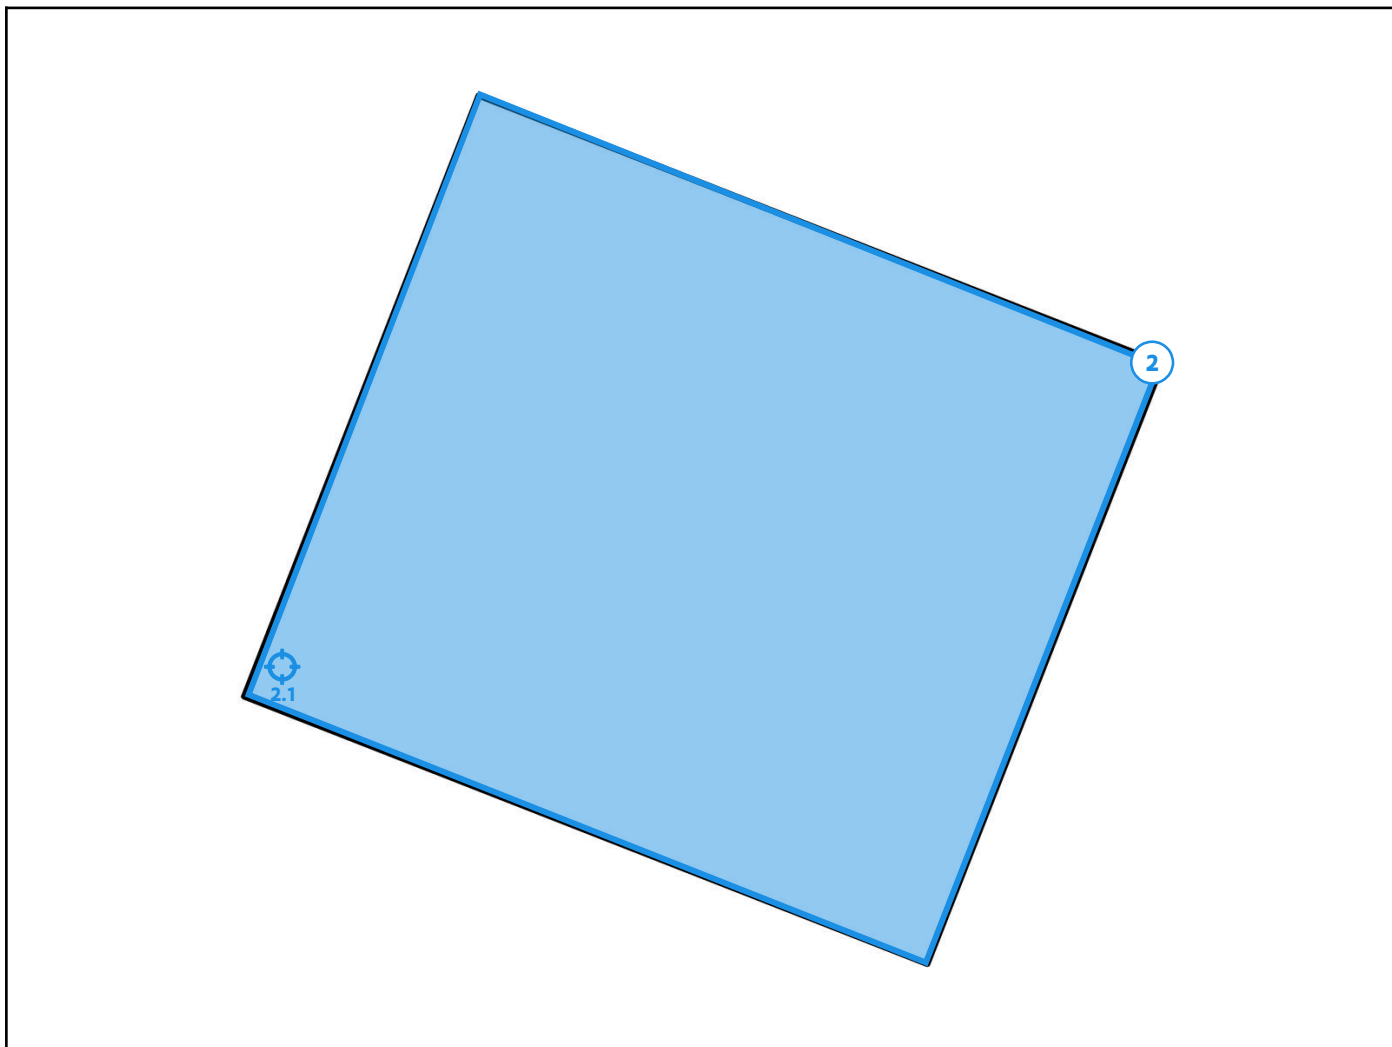
## Plan 2.1: Bijgebouw plan

Beschrijving	Type	Actie
2. Roofing	Geen asbest	-
2.1 Code: PM01: Roofing	Puntmonster	-

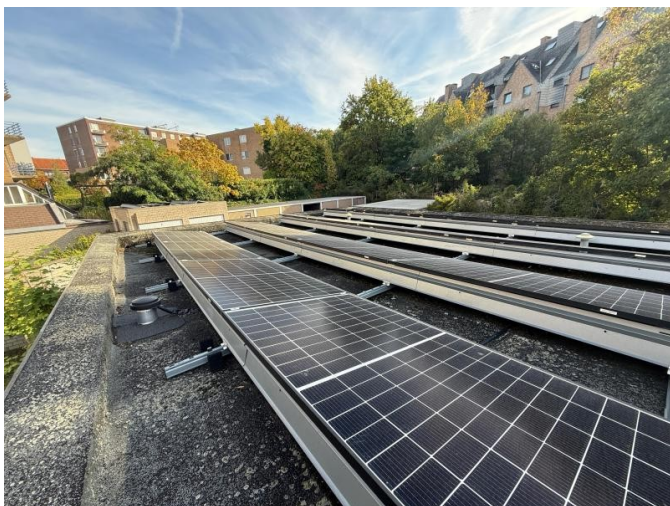
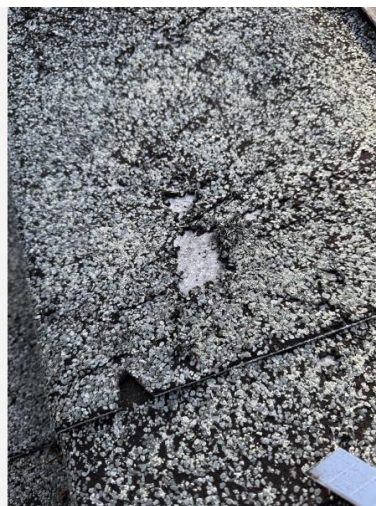
## Fiche 2: Roofing

Geen asbest

## Conclusie

#	Type	Referentie	Resultaat
2.1	Puntmonster	PM01: Roofing	Geen asbest

Beschrijving	Roofing
Omgeving	Buiten
Primaire drager	Plat dak
Bindmiddel van materiaal	Bitumen (roofing, teer, asfalt)
Gebondenheid op basis van bindmiddel	Hecht
Hoeveelheid (oppervlakte - aantal)	• 47,00 m <sup>2</sup> - 1 stuk
Totale oppervlakte	47,00 m <sup>2</sup>
Identificatiemethode	Vaststelling met monstername
Destructieve handeling voor identificatie	Nee
Opmerking	Het plat dak van de losstaande garage is afgewerkt met roofing. Conform de richtlijnen van het inspectieprotocol gaan wij over tot staalname.

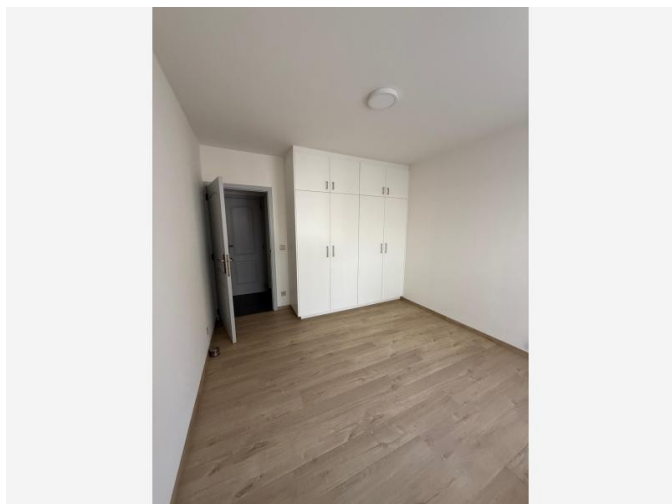
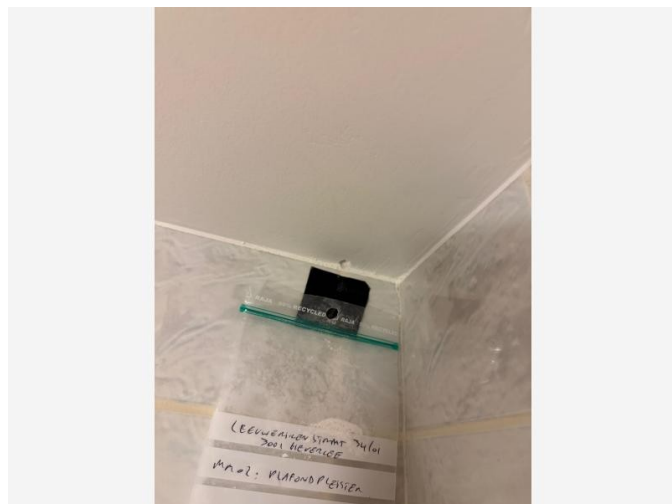
## Fiche 3: Plafondpleister

Geen asbest

## Conclusie

#	Type	Referentie	Resultaat
3.1	Mengmonster	MM02: Plafondpleister	Geen asbest

Beschrijving	Plafondpleister
Omgeving	Binnen
Primaire drager	Plafond
Bindmiddel van materiaal	Gips - kalk
Gebondenheid op basis van bindmiddel	Niet-hechtgebonden
Hoeveelheid (oppervlakte - dikte - aantal)	• 125,00 m <sup>2</sup> - 1,00 cm - 1 stuk
Totaal volume	1,25 m <sup>3</sup>
Identificatiemethode	Vaststelling met monstername
Destructieve handeling voor identificatie	Nee
Opmerking	De plafonds in het appartement zijn bezet met pleisterwerk. Conform de richtlijnen van het inspectieprotocol gaan wij over tot monstername.

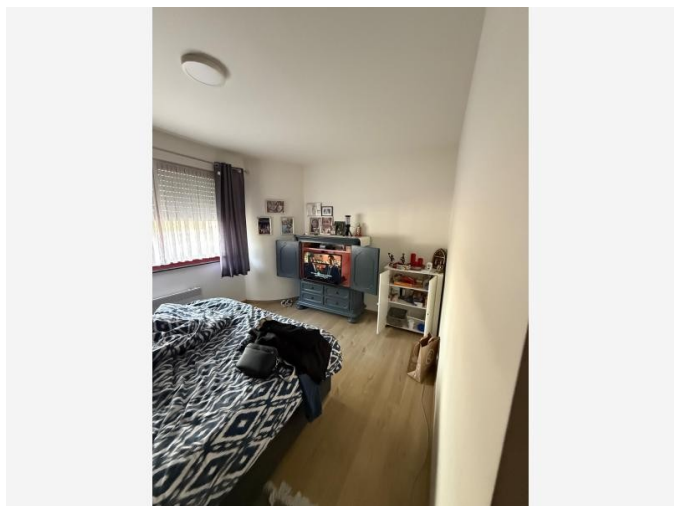
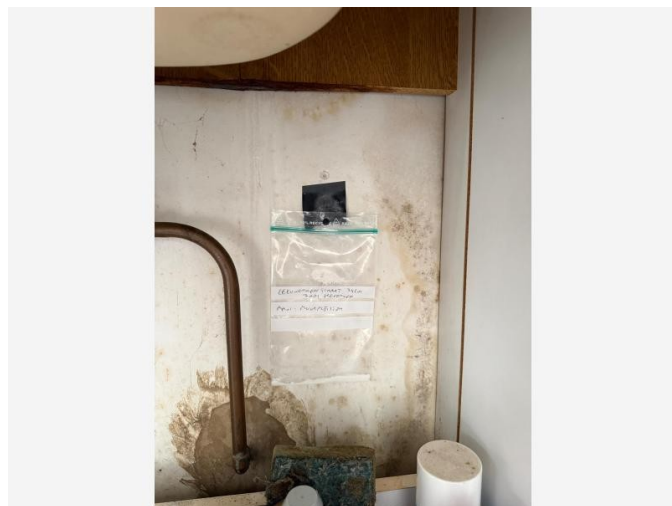
## Conclusie

Geen asbest

#	Type	Referentie	Resultaat
4.1	Mengmonster	MM01: Muurpleister	Geen asbest

Beschrijving	Muurpleister
Omgeving	Binnen
Primaire drager	Binnenwand
Bindmiddel van materiaal	Gips - kalk
Gebondenheid op basis van bindmiddel	Niet-hechtgebonden
Hoeveelheid (oppervlakte - dikte - aantal)	• 343,00 m <sup>2</sup> - 1,00 cm - 1 stuk
Totaal volume	3,43 m <sup>3</sup>
Identificatiemethode	Vaststelling met monstername
Destructieve handeling voor identificatie	Nee
Opmerking	De muren in het appartement zijn bezet met pleisterwerk. Conform de richtlijnen van het inspectieprotocol gaan wij over tot staalname.
