# Asbestinventarisatetest

Brusselsestraat 290/0101, 3000 Leuven

Attestnummer : 20260916-000136.000

Uitgegeven op : 16.09.2026

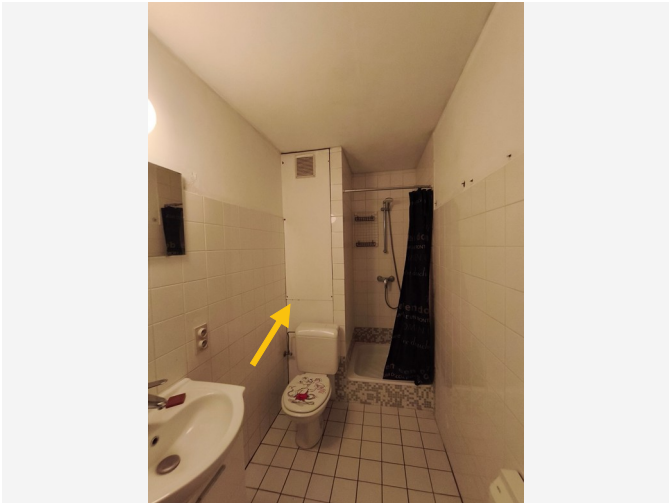
Situeringsfoto

**Reden:** Platen zijn vastgeschroefd en gelijmd

**Uitleg van de asbestdeskundige:** Aangezien er geen andere mogelijkheid is om achter de platen te zien, moet dit bij werken extra nagezien worden.

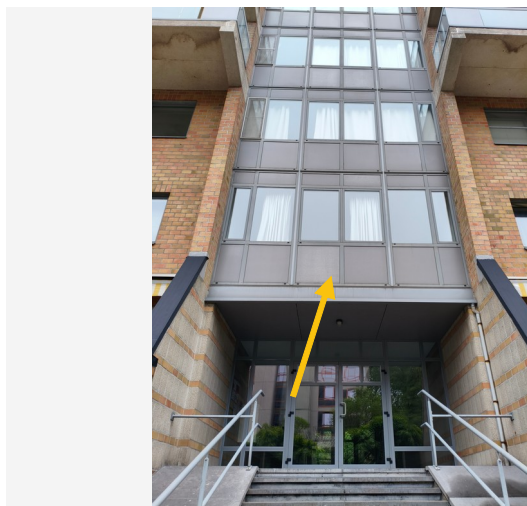
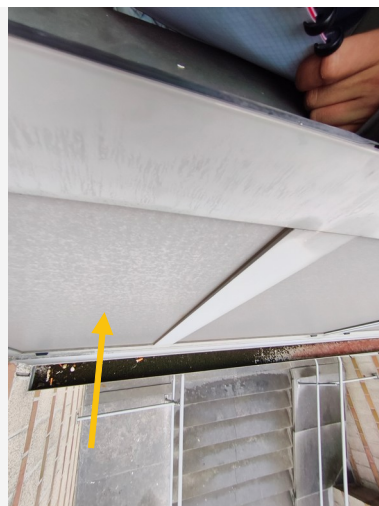
De platen in de raamafwerkingen zijn niet-asbestverdacht.

| Basis voor advies | De asbestdeskundige beoordeelt het materiaal als niet-asbestverdacht. |

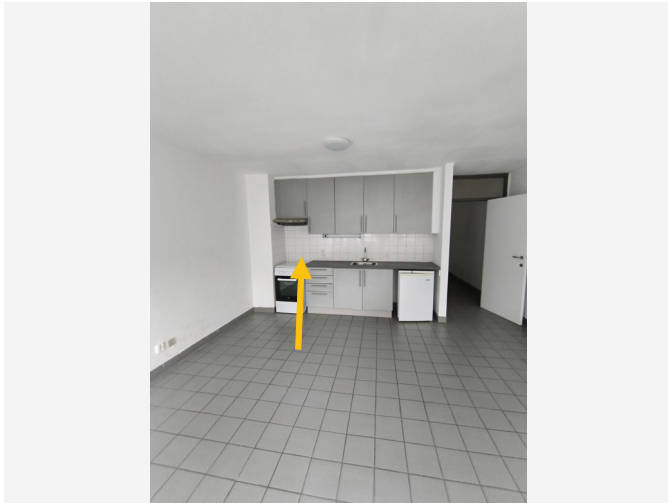
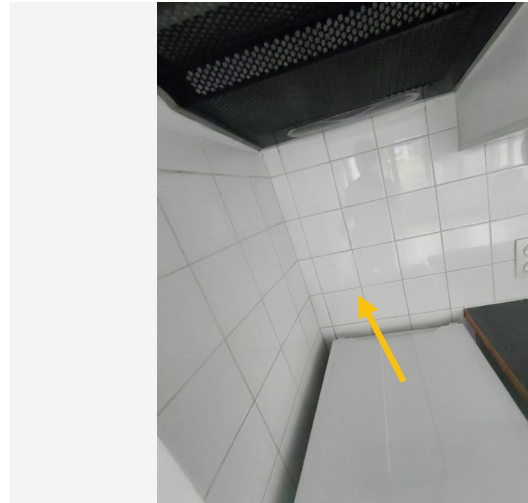
In het inspectieprotocol is een monsternamen van tegellijm verplicht om dit te identificeren als niet-asbesthoudend. Er waren geen facturen ter beschikking die bevestigen dat de tegels na 2001 waren geplaatst. Er waren geen bestaande beschadigingen aan de wandtegels om de lijm voldoende te kunnen inspecteren. Om dit af te toetsen is het aangewezen om bij eventuele renovatiewerken aan de tegels verder onderzoek/staalname te laten uitvoeren ter controle.

| Basis voor advies | Beoordeling op basis van expertise, zonder een vaststelling door de asbestdeskundige. |

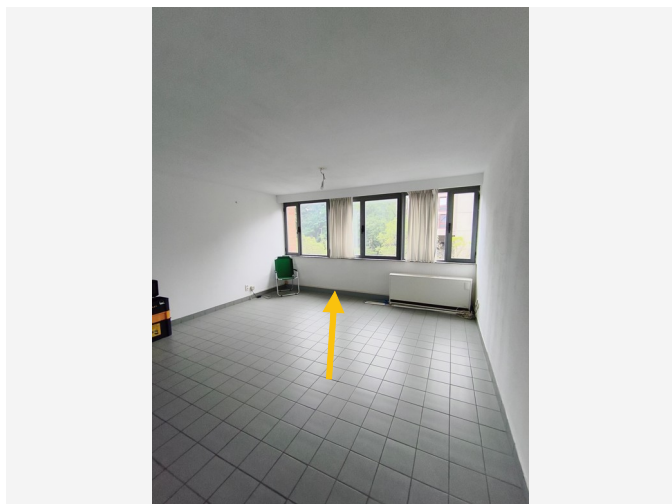
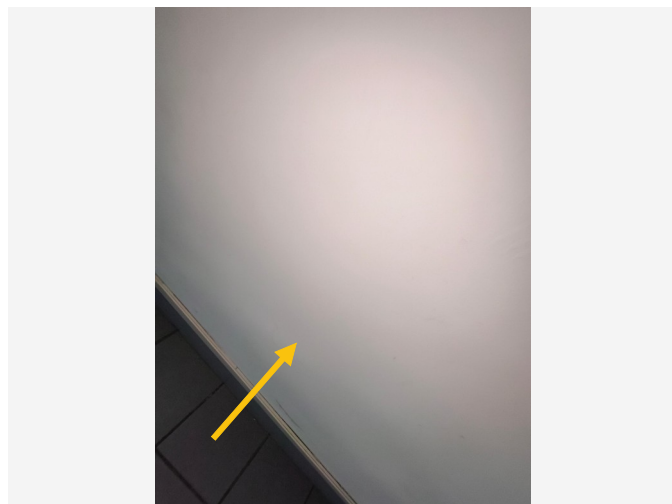
Er is een binnenwand afgewerkt met een valse wand. (vb gipskarton) Het is niet duidelijk of er pleisterwerk of asbest toepassingen aanwezig zijn achter/op deze valse wanden, het is aangewezen om bijkomend onderzoek uit te voeren bij werken.

Zonder destructieve handeling is het niet mogelijk om na te gaan of er asbesthoudende materialen aanwezig zijn achter de wand afwerking. Als bij sloop of renovatie blijkt dat er achter deze wanden nog pleisterwerk of asbest verdachte toepassingen aanwezig zijn, moet dit bemonsterd worden.

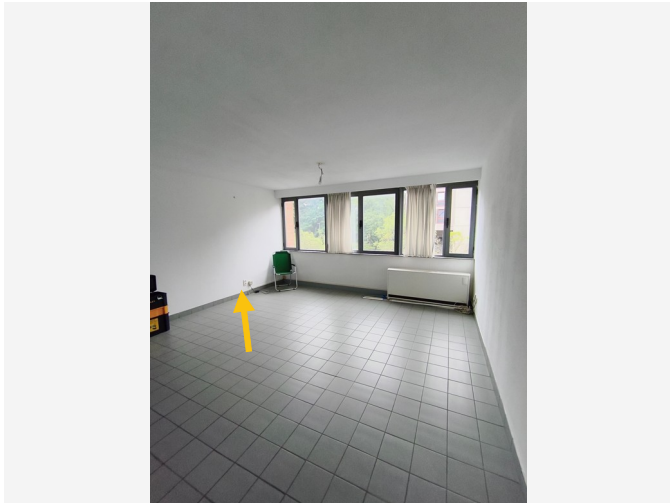
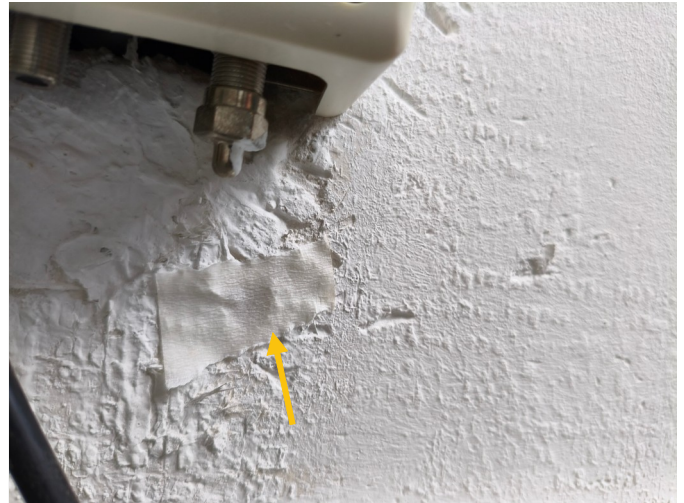
## Fiche 5: Muurpleister

Geen asbest

| # | Type | Referentie | Resultaat |
|---|---|---|---|
| 5.1 | Mengmonster | 0002 | Geen asbest |

| Opmerking | <p>Volgens het inspectieprotocol is een monstername van het pleisterwerk verplicht om dit te identificeren als niet-asbesthoudend.</p> <p>Locatie staalnames: badkamer en living. Er is geen traphal en stookplaats aanwezig.</p> <p>De vermelde oppervlaktes en volumes betreffen een beredeneerde schatting. Er worden geen rechten verleend aan deze oppervlaktes/volumes. De dikte is een schatting die voorkomt uit de monsterplaatsen en is daarom niet altijd representatief.</p> |

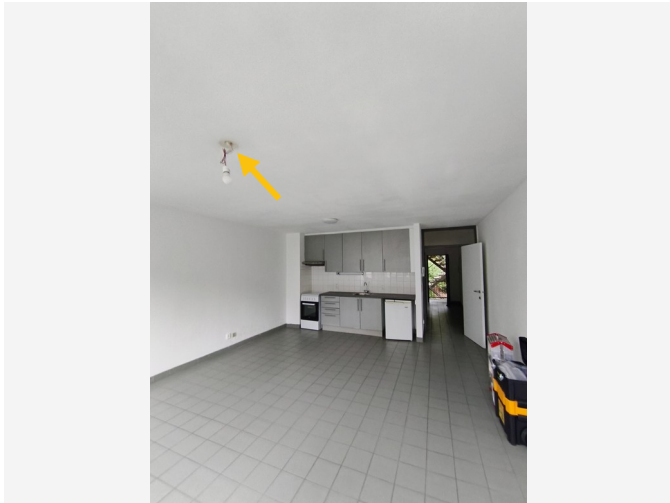
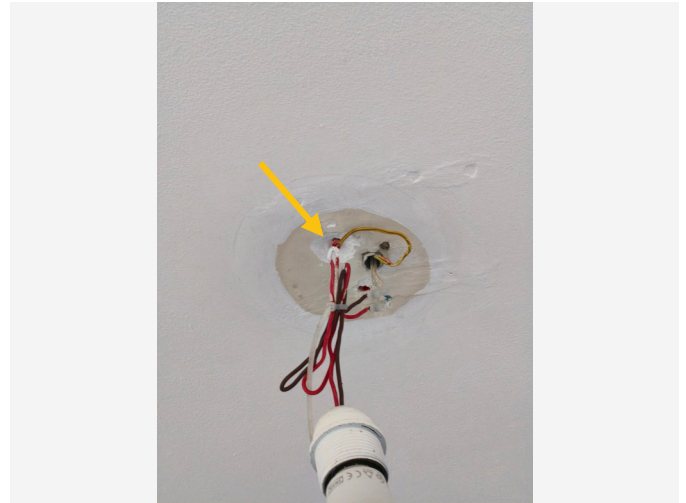
## Fiche 6: Plafondpleister

Geen asbest

| # | Type | Referentie | Resultaat |
|---|---|---|---|
| 6.1 | Mengmonster | 0001 | Geen asbest |

| Opmerking | <p>Volgens het inspectieprotocol is een monstername van het pleisterwerk verplicht om dit te identificeren als niet-asbesthoudend.</p> <p>Locatie staalnames: living/badkamer. Er is geen stookplaats en traphal aanwezig.</p> <p>De vermelde oppervlaktes en volumes betreffen een beredeneerde schatting. Er worden geen rechten verleend aan deze oppervlaktes/volumes. De dikte is een schatting die voorkomt uit de monsterplaatsen en is daarom niet altijd representatief.</p> |

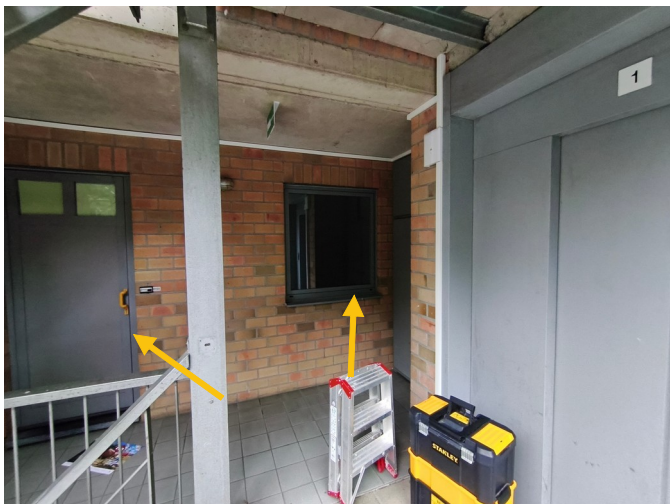
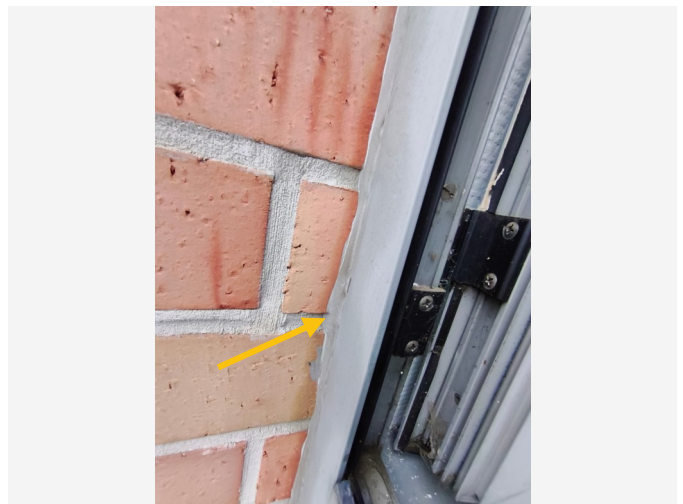
### Fiche 7: Kit niet verdacht

| Beschrijving | Notitie | Terug te vinden op plannen |
|---|---|---|
| Fiche 7: Kit niet verdacht | De gebruikte siliconen kit is niet asbestverdacht | Plan 1.1: +1 |
