Asbestinventarisatetest

Koning Albertlaan 168, 3010 Leuven

Attestnummer : 20251102-000103.000

Zone 1: handelspand met woonst

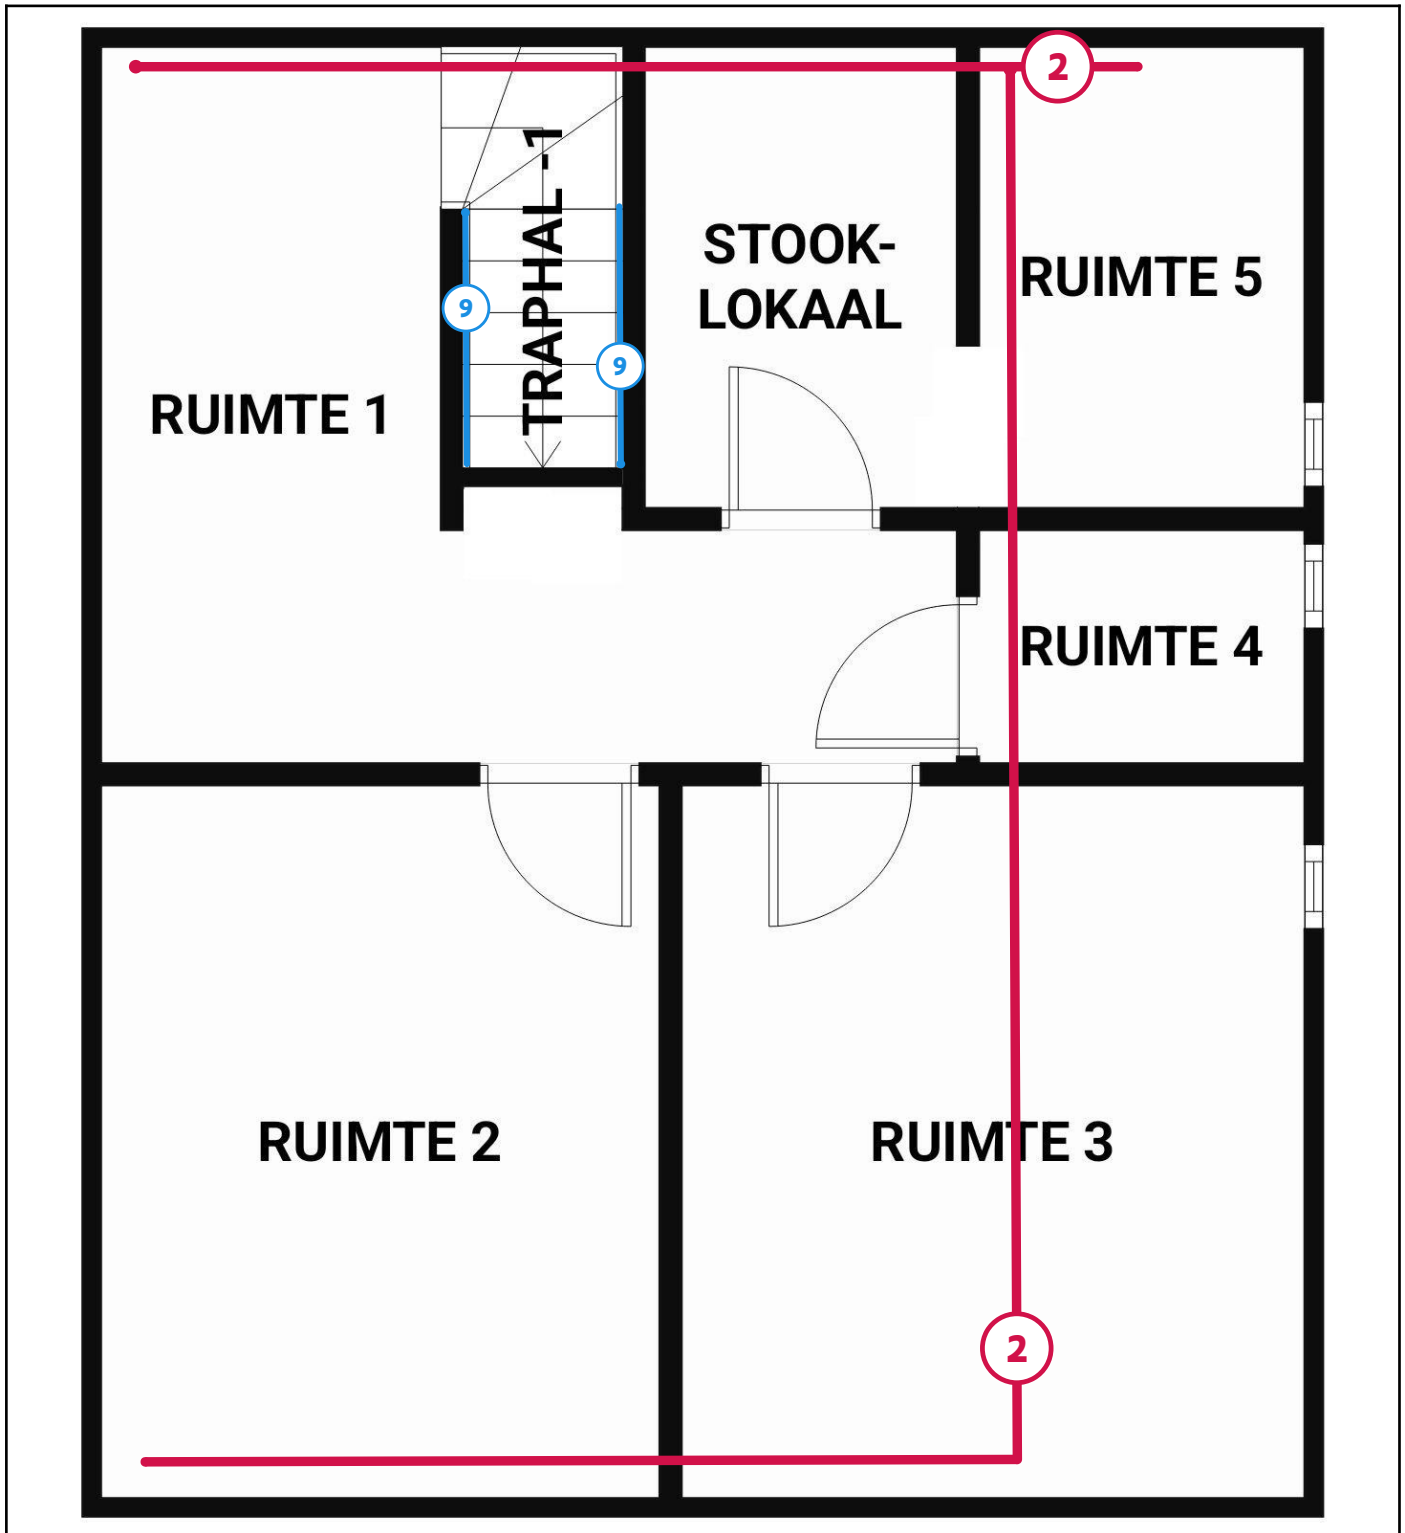
Plan 1.1: kelder

Beschrijving	Type	Actie
2. leidingisolatie in gips	Asbestmateriaal	Dringend verwijderen

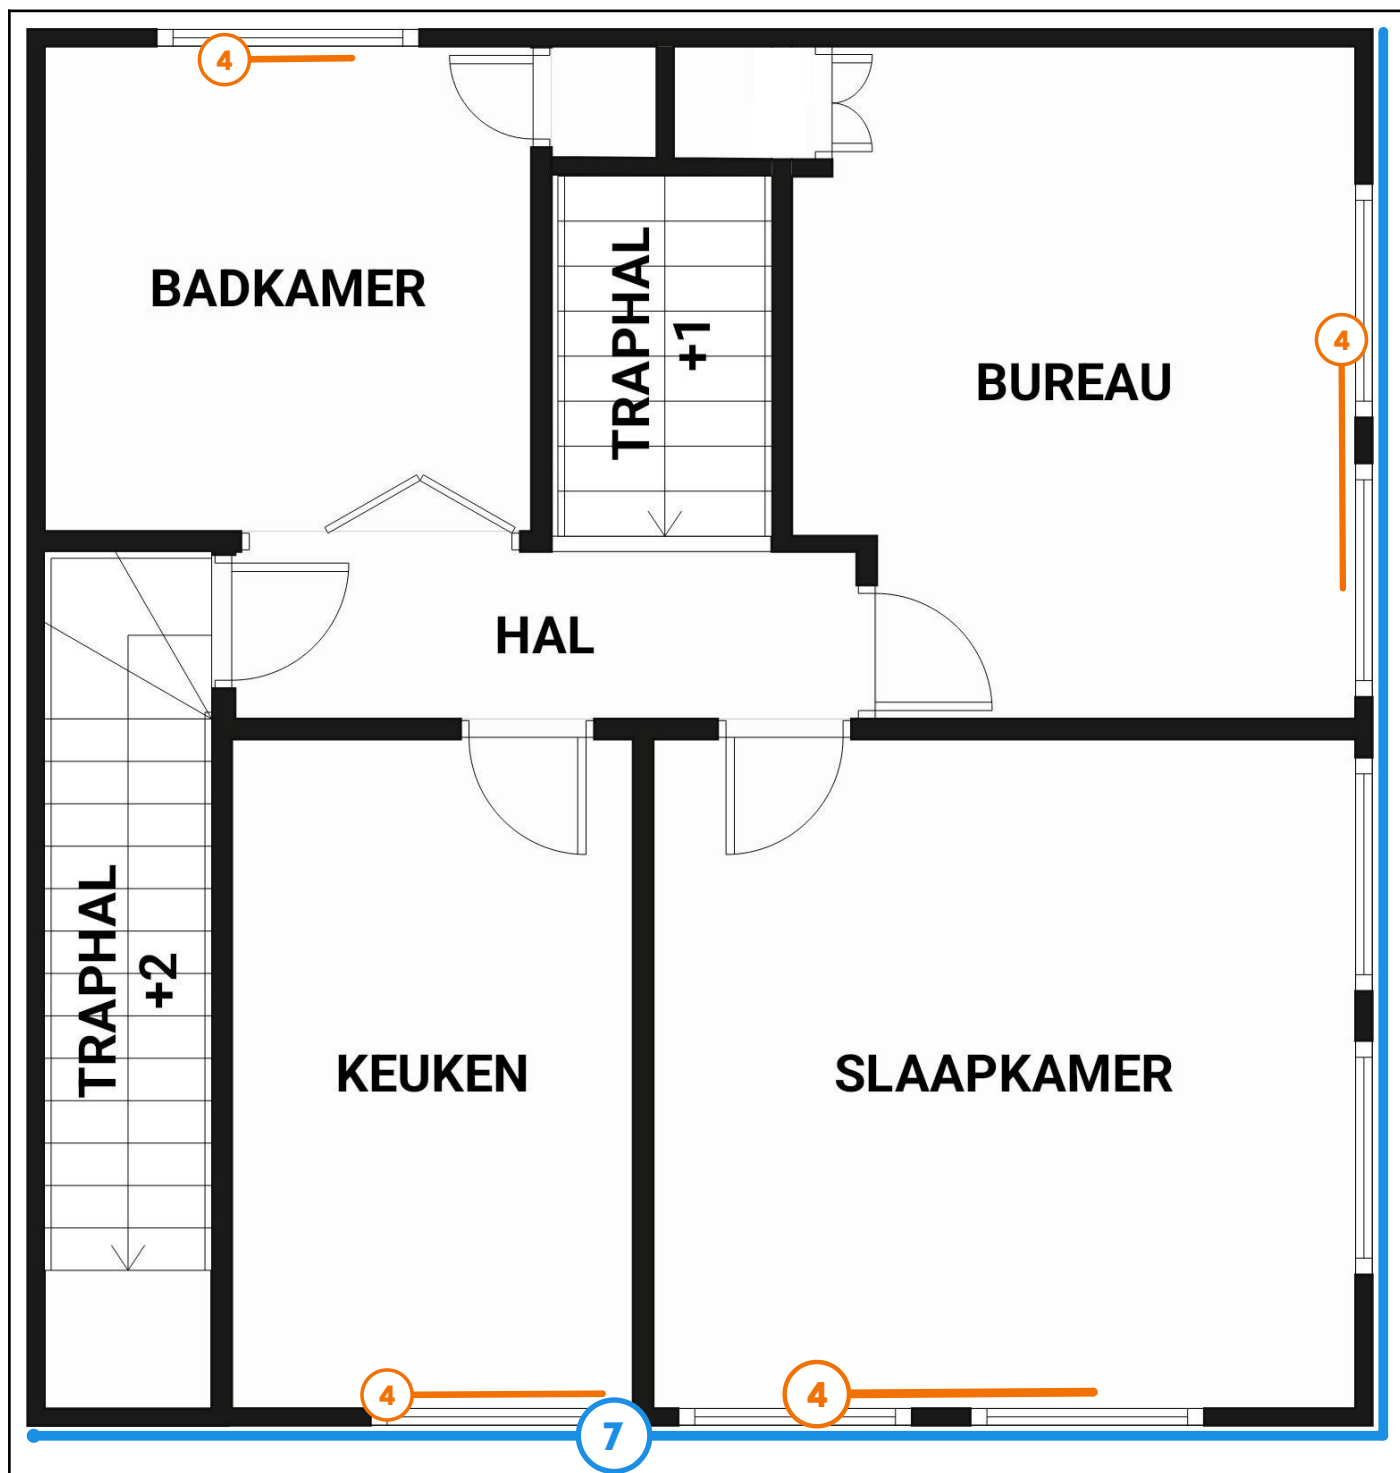
Plan 1.3: eerste verdieping

Beschrijving	Type	Actie
4. driepuntsradiatoren (pakkingen)	Asbestmateriaal	Verwijderen
7. crepi (buitengevel)	Geen asbest	-

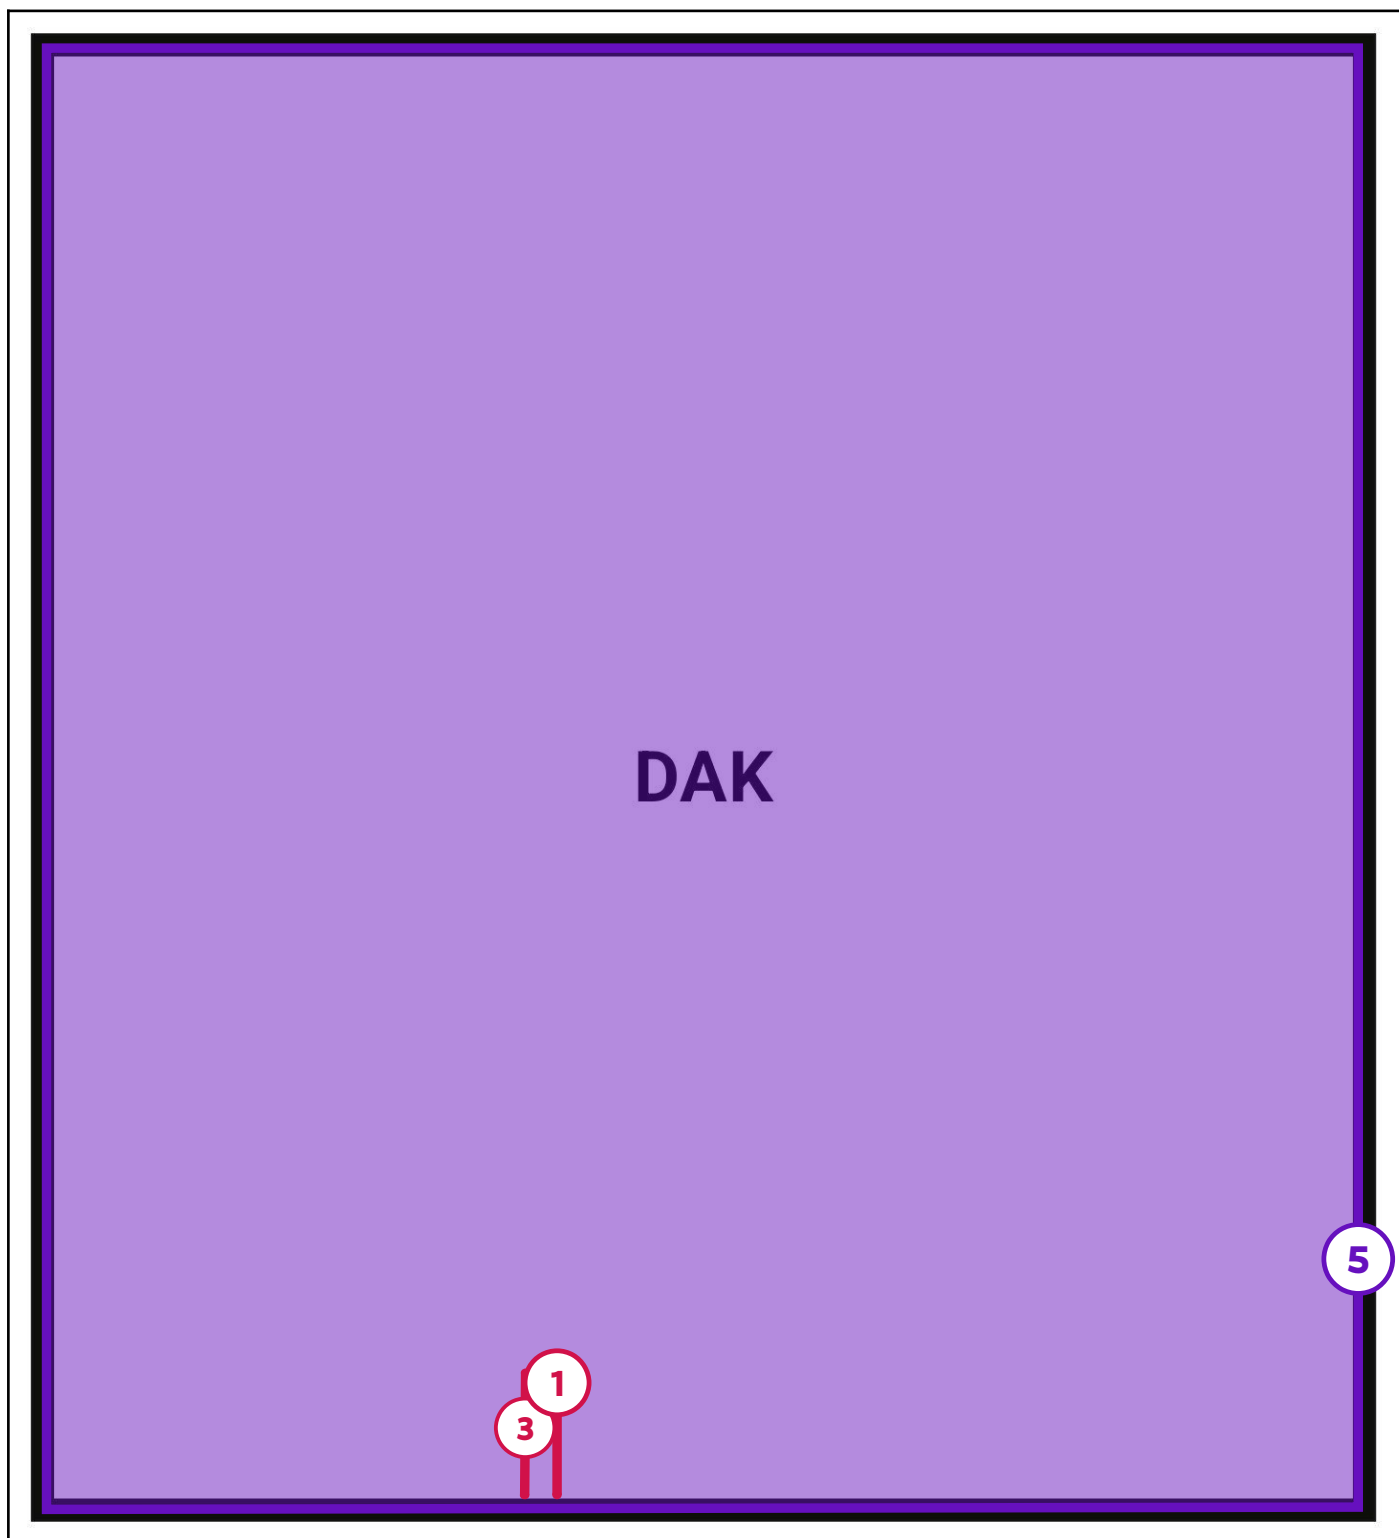
Plan 1.7: hellend dak

Beschrijving	Type	Actie
1. asbestcementen schouwpijp	Asbestmateriaal	Dringend verwijderen

3. asbestcementen schouwpijp	Asbestmateriaal	Dringend verwijderen
5. onderdak (hellend dak)	Advies	-

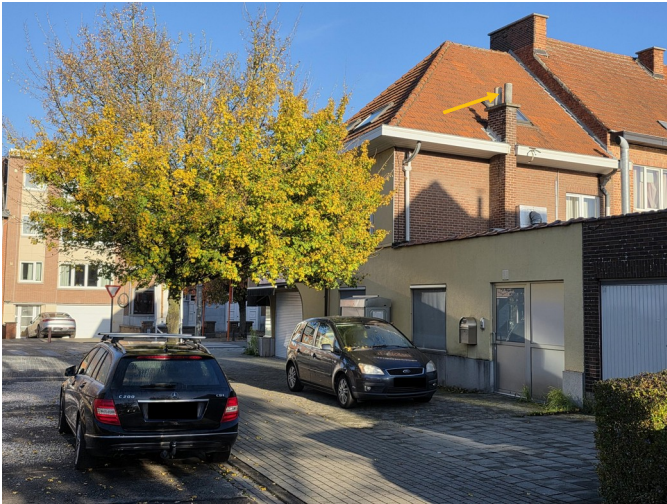
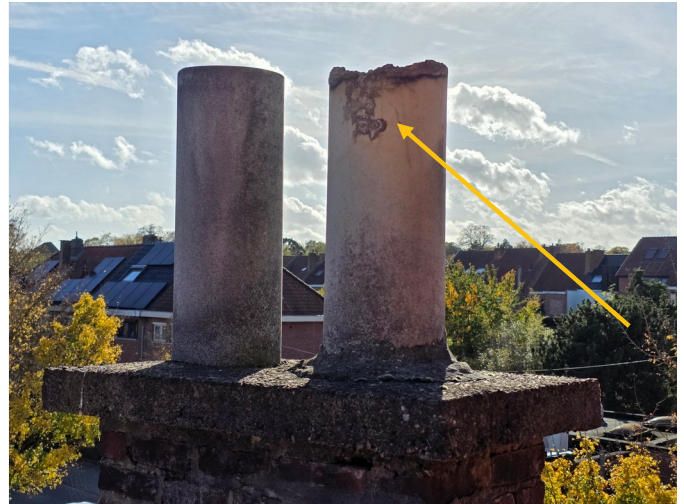
Het asbestmateriaal valt onder de mijlpaal van 2040.

Eindbeoordeling materiaalrisico	Hoog materiaalrisico en/of hoge kans op vezelvrijgave
---------------------------------	---

Gebondenheid	Categorie 1: hechtgebonden in oorsprong
Asbestsoort (vezeltype)	Crocidoliet aanwezig
Asbestconcentratie	Laag (< 50%)
Afschermingsgraad van het gehele materiaal	Geheel of deels (ook) vrij aan binnenluchtstromen
Toestand van het materiaal	Zwaar beschadigd, zwaar verweerd

Beschrijving	asbestcementen schouwpijp
Omgeving	Binnen
Primaire drager	HVAC infrastructuur en uitrusting
Asbestmateriaal	Rookgaskanaal
Bindmiddel van asbestmateriaal	Cement
Gebondenheid op basis van bindmiddel	Hecht
Hoeveelheid (lengte - omtrek - dikte - aantal)	<ul style="list-style-type: none">• 0,80 m - 94,25 cm - 1,00 cm - 1 stuk
Totaal volume	0,008 m ³
Eenvoudig bereikbaar	Ja
Bevestigingswijze	<ul style="list-style-type: none">• Geklemd• Verlijmd, ingegoten, versmeerd
Identificatiemethode	Vaststelling zonder monsternamen
Destructieve handeling voor identificatie	Nee
Opmerking	De opgegeven hoeveelheid is louter een schatting en betreft geen meetstaat.

Dringend verwijderen

- Verwijder dit asbestmateriaal zo snel mogelijk. Volg de toestand goed op.
- Voer bijkomende staalname(s) uit.

- Eenvoudige handelingen: mag via doe-het-zelf of door werknemer(s) met opleidingsattest eenvoudige handelingen

Hechtgebonden asbest: als dit materiaal verwijderd kan worden zonder het te breken of te beschadigen, dan mag met dit met eenvoudige handelingen. Vermijd stofvorming en stofverspreiding op elk moment van de werken. Bevochtig of fixeer het materiaal. Het gebruik van sneldraaiende werktuigen (boormachine, slijpschijf, hogedrukreiniger,...) is verboden. Zorg voor gepaste persoonlijke beschermingsmiddelen: minimaal FFP3-mondmasker (EN 149), wegwercoverall met kap (minimaal Cat III, type 5/6), wegwerphandschoenen en overschoenen of afspoelbaar schoeisel. Afval: particulieren kunnen dit verpakt aanbieden bij hun recyclagepark (raadpleeg voorafgaandelijk de voorwaarden van uw recyclagepark). Bij verwijdering door een aannemer of erkend asbestverwijderaar staat die normaal zelf in voor de correcte afvoer van het afval. Bewaar bewijsdocumenten van de asbestverwijdering (facturen, werkplannen, foto's, afgiftebewijzen afval,

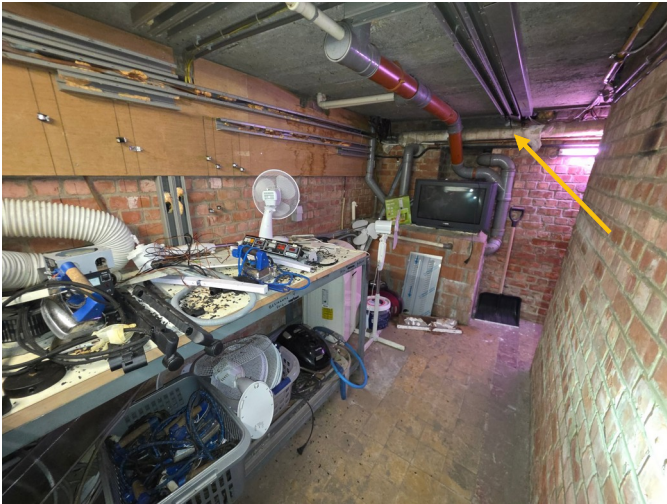
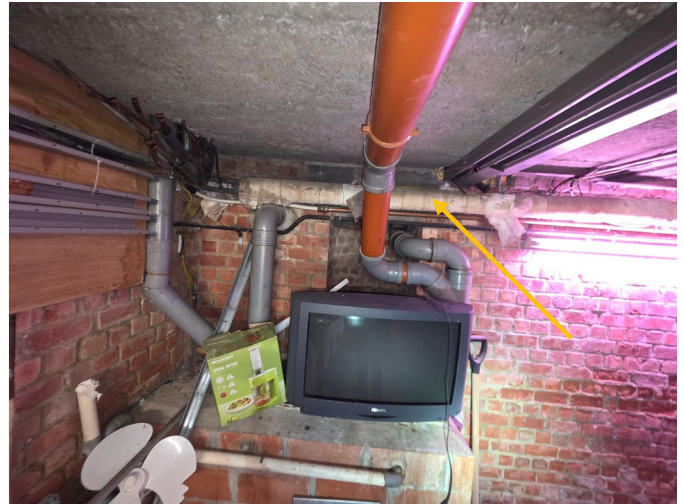
Het asbestmateriaal valt onder de mijlpaal van 2034.

Eindbeoordeling materiaalrisico	Hoog materiaalrisico en/of hoge kans op vezelvrijgave
---------------------------------	---

Gebondenheid	Categorie 2: niet-hechtgebonden met matrix
Asbestsoort (vezeltype)	Crocidoliet aanwezig
Asbestconcentratie	Hoog ($\geq 50\%$)
Afschermingsgraad van het gehele materiaal	Geheel of deels (ook) vrij aan de binnenlucht
Toestand van het materiaal	Matig beschadigd, matig verweerd

Beschrijving	leidingisolatie in gips
Omgeving	Binnen
Primaire drager	HVAC infrastructuur en uitrusting
Asbestmateriaal	In-situ afwerkingslagen - Thermische isolatie
Bindmiddel van asbestmateriaal	Gips - kalk
Gebondenheid op basis van bindmiddel	Niet-hechtgebonden
Hoeveelheid (lengte - omtrek - dikte - aantal)	<ul style="list-style-type: none"> • 18,45 m - 46,00 cm - 1,00 cm - 1 stuk
Totaal volume	0,085 m ³
Eenvoudig bereikbaar	Ja
Bevestigingswijze	<ul style="list-style-type: none"> • Verlijmd, ingegoten, versmeerd
Identificatiemethode	<p>Vaststelling zonder monstername</p> <p>Motivatie: Onderzoeksbepierking verhinderde monstername</p>
Destructieve handeling voor identificatie	Nee
Opmerking	In de woning is ongeveer 18.45 meter (zichtbare) thermische leidingisolatie in gips aanwezig, verspreid over zes kelderruimtes, alsook het onderste gedeelte van de traphal -1. Deze lengte betreft geen meetstaat. Er wordt een uitgebreid fotodossier van de situatie toegevoegd als bijlage in de OVAM-databank.

Dringend verwijderen

- Verwijder dit asbestmateriaal zo snel mogelijk. Volg de toestand goed op.
- Voer bijkomende staalname(s) uit.

- Hermetische zone (erkend asbestverwijderaar)

Dit betreft een niet-hechtgebonden asbestmateriaal. Het verwijderen van deze toepassing kan een grote vezelvrijgave tot gevolg hebben. Deze toepassing kan enkel verwijderd worden in een hermetische zone door een erkend asbestverwijderaar. De lijst van erkende asbestverwijderaars is te vinden op volgende webpagina: www.werk.belgie.be-erkenningen. Bewaar bewijsdocumenten van de asbestverwijdering (facturen, werkplannen, foto's, afgiftebewijzen afval, vrijgavemetingen, ...). Dit met het oog op een correcte actualisatie van het asbestattest.

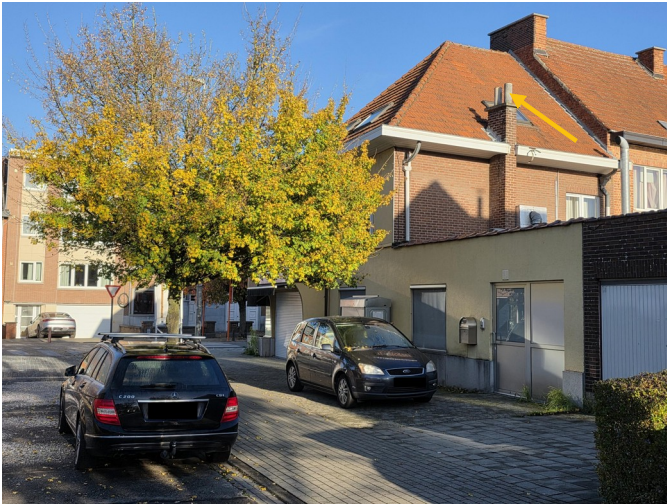
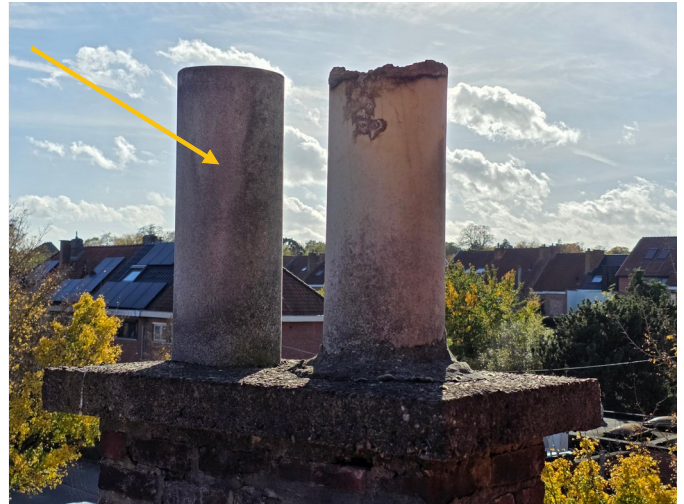
Het asbestmateriaal valt onder de mijlpaal van 2040.

Eindbeoordeling materiaalrisico	Hoog materiaalrisico en/of hoge kans op vezelvrijgave
---------------------------------	---

Gebondenheid	Categorie 1: hechtgebonden in oorsprong
Asbestsoort (vezeltype)	Crocidoliet aanwezig
Asbestconcentratie	Laag (< 50%)
Afschermingsgraad van het gehele materiaal	Geheel of deels (ook) vrij aan binnenluchtstromen
Toestand van het materiaal	Matig beschadigd, matig verweerd

Beschrijving	asbestcementen schouwpijp
Omgeving	Binnen
Primaire drager	HVAC infrastructuur en uitrusting
Asbestmateriaal	Rookgaskanaal
Bindmiddel van asbestmateriaal	Cement
Gebondenheid op basis van bindmiddel	Hecht
Hoeveelheid (lengte - omtrek - dikte - aantal)	<ul style="list-style-type: none">• 0,80 m - 94,25 cm - 1,00 cm - 1 stuk
Totaal volume	0,008 m ³
Eenvoudig bereikbaar	Ja
Bevestigingswijze	<ul style="list-style-type: none">• Geklemd• Verlijmd, ingegoten, versmeerd
Identificatiemethode	Vaststelling zonder monsternamen
Destructieve handeling voor identificatie	Nee
Opmerking	De opgegeven hoeveelheid is louter een schatting en betreft geen meetstaat.

Dringend verwijderen

- Verwijder dit asbestmateriaal zo snel mogelijk. Volg de toestand goed op.
- Voer bijkomende staalname(s) uit.

- Eenvoudige handelingen: mag via doe-het-zelf of door werknemer(s) met opleidingsattest eenvoudige handelingen

Hechtgebonden asbest: als dit materiaal verwijderd kan worden zonder het te breken of te beschadigen, dan mag met dit met eenvoudige handelingen. Vermijd stofvorming en stofverspreiding op elk moment van de werken. Bevochtig of fixeer het materiaal. Het gebruik van sneldraaiende werktuigen (boormachine, slijpschijf, hogedrukreiniger,...) is verboden. Zorg voor gepaste persoonlijke beschermingsmiddelen: minimaal FFP3-mondmasker (EN 149), wegwercoverall met kap (minimaal Cat III, type 5/6), wegwerphandschoenen en overschoenen of afspoelbaar schoeisel. Afval: particulieren kunnen dit verpakt aanbieden bij hun recyclagepark (raadpleeg voorafgaandelijk de voorwaarden van uw recyclagepark). Bij verwijdering door een aannemer of erkend asbestverwijderaar staat die normaal zelf in voor de correcte afvoer van het afval. Bewaar bewijsdocumenten van de asbestverwijdering (facturen, werkplannen, foto's, afgiftebewijzen afval,

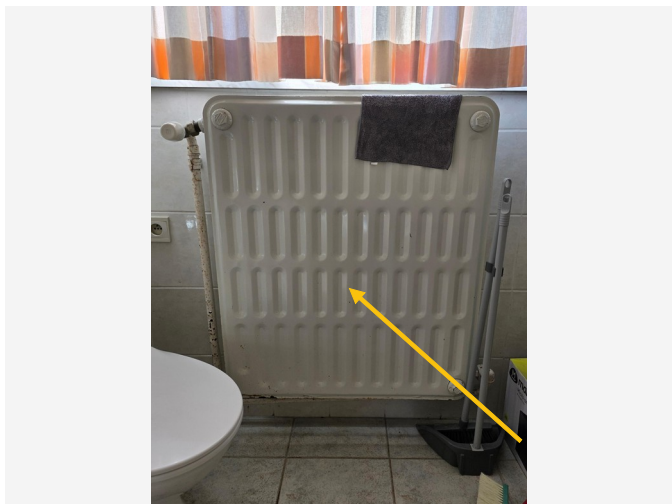
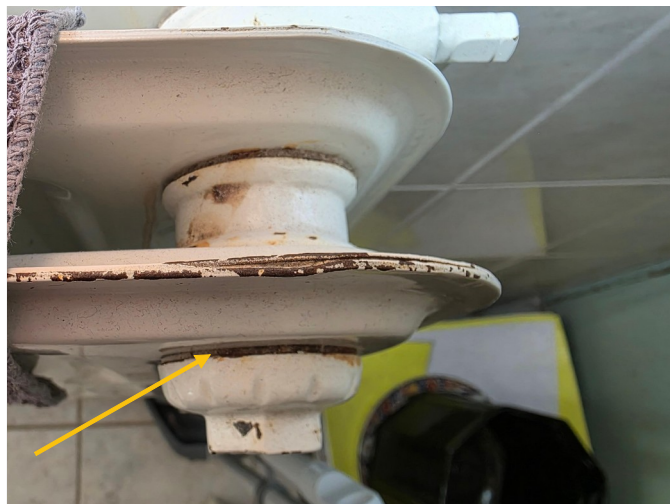
Het asbestmateriaal valt onder de mijlpaal van 2034.

Eindbeoordeling materiaalrisico	Verhoogd materiaalrisico en/of verhoogde kans op vezelvrijgave
---------------------------------	--

Gebondenheid	Categorie 2: niet-hechtgebonden met matrix
Asbestsoort (vezeltype)	Alleen chrysotiel
Asbestconcentratie	Hoog ($\geq 50\%$)
Afschermingsgraad van het gehele materiaal	Geheel of deels (ook) vrij aan binnenluchtstromen
Toestand van het materiaal	Licht beschadigd, licht verweerd. Intact calciumsilicaatmateriaal of categorie III 'gebondenheid'

Beschrijving	driepuntsradiatoren (pakkingen)
Omgeving	Binnen
Primaire drager	HVAC infrastructuur en uitrusting
Asbestmateriaal	Pakking, dichting
Bindmiddel van asbestmateriaal	Karton - papier - viltachtig
Gebondenheid op basis van bindmiddel	Niet-hechtgebonden
Hoeveelheid (gewicht - aantal)	<ul style="list-style-type: none">• 0,12 kg - 12 stuks
Totaal gewicht	1,44 kg
Eenvoudig bereikbaar	Ja
Bevestigingswijze	<ul style="list-style-type: none">• Geklemd• Verlijmd, ingegoten, versmeerd
Identificatiemethode	Vaststelling zonder monstername
Destructieve handeling voor identificatie	Nee
Opmerking	De opgegeven hoeveelheid is louter een schatting en betreft geen meetstaat. Tussen de drie knoppen van dergelijke radiatoren en de behuizing zitten er pakkingen die gewoonlijk asbesthoudend zijn. De pakkingen zijn zelden zichtbaar en meestal overschilderd. Er bevinden zich driepuntsradiatoren in volgende ruimtes: het bureau, de keuken, de slaapkamer en de badkamer. Vier radiatoren in totaal.

Verwijderen

- Verwijder dit asbestmateriaal zo snel mogelijk. Volg de toestand goed op.
- Voer bijkomende staalname(s) uit.

- Eenvoudige handelingen: mag via doe-het-zelf of door werknemer(s) met opleidingsattest eenvoudige handelingen

Eenvoudige handelingen mogelijk, indien de radiatoren in hun geheel verwijderd worden. Hierbij mogen de pakkingen geenszins gedemonteerd worden. Bij verwijdering: - bevochtig of fixeer het materiaal (nl. de drie punten met de pakkingen) - de radiatoren met de nodige voorzichtigheid demonteren en behandelen (niet beschadigen of laten vallen) - maak gebruik van handgereedschap of, in extremis, traagdraaiend mechanisch gereedschap (gebruik van sneldraaiend mechanisch gereedschap is verboden!) - de radiatoren in gesloten, dubbele verpakkingen plaatsen alvorens te verwijderen uit de woning - bij de werkzaamheden mogen geen derden (en al zeker geen minderjarigen) aanwezig zijn - afval niet vermengen met ander (sloop-)afval - voor persoonlijke bescherming dient er een stofmasker type FFP3 of gelijkwaardig gedragen te worden, wegwerphandschoenen, een wegwerperoveral type 5 (mouw- en pijpuiteinden dienen nauw aan te sluiten, vb.

- Hermetische zone (erkend asbestverwijderaar)

Hermetische zone is verplicht indien enkel de pakkingen gedemonteerd en vervangen zouden worden. De graad van beschadiging van de niet-hechtgebonden, geklemde pakkingen kan namelijk vooraf niet ingeschat worden.

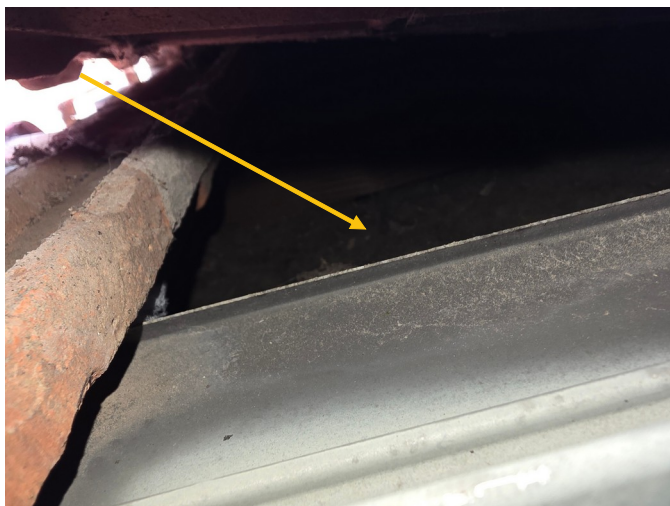
Vrije foto

Via een velux van de loft werd er door de asbestdeskundige langs de buitenzijde een dakpan opgeheven om na te gaan welk soort onderdak aanwezig was. Het onderdak is namelijk niet zichtbaar binnenin de woning. Er werd vastgesteld dat het dak van de woning is voorzien van dakpannen met daaronder isolatiewol. Er werden ter hoogte van dit inspectiepunt geen onderdak en geen asbestverdachte elementen aangetroffen.
