# Asbestinventarisatetest

Groenstraat 233, 3001 Leuven

Attestnummer : 20250421-000147.000

Uitgegeven op : 21.04.2025

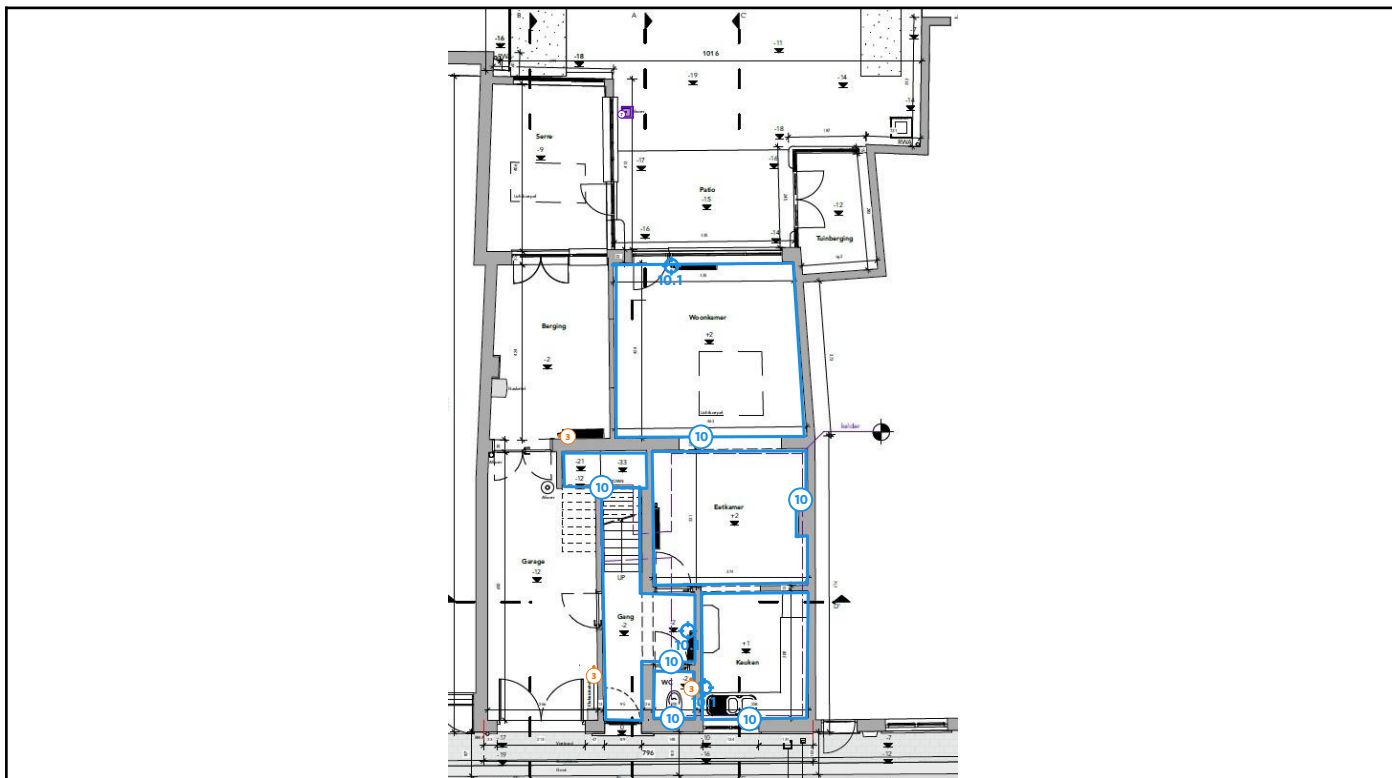
## Plan 1.2: plan +0 gelijkvloers

Beschrijving	Type	Actie
3. Meszekeringen	Asbestmateriaal	Verwijderen
7. Putje tuin	Advies	-
10. Pleisterwerk muren	Geen asbest	-
10.1 Code: 25/132-001	Mengmonster	-

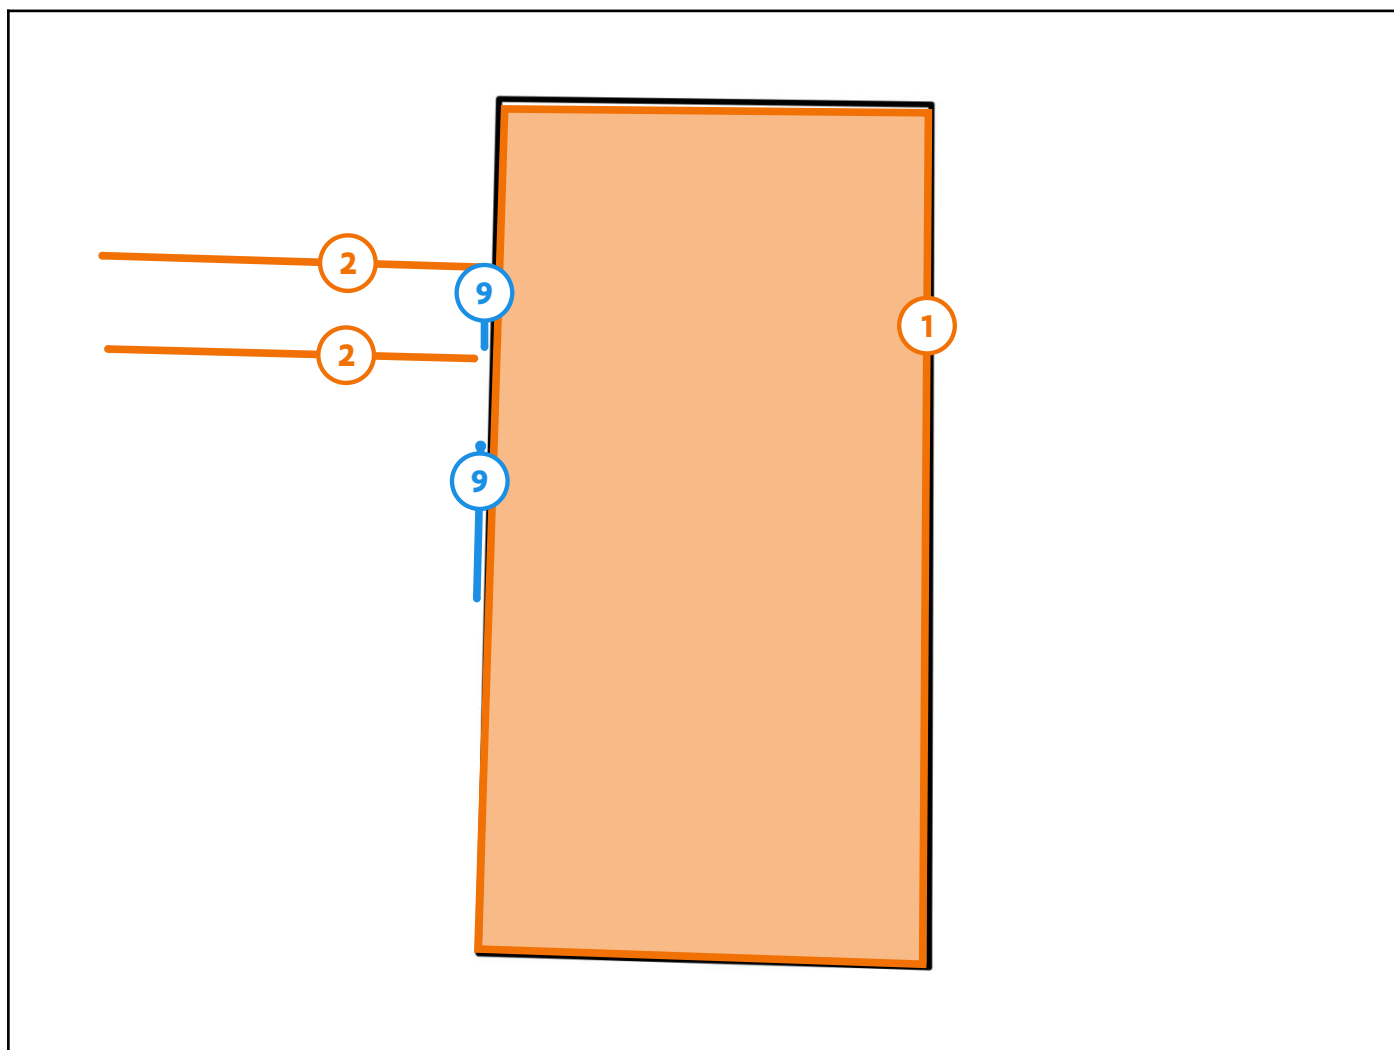
## Plan 2.1: Bijgebouw plan

Beschrijving	Type	Actie
1. Roofing tuinhuis	Asbestmateriaal	<a href="#">Verwijderen</a>
2. Menuseriet bordplaat	Asbestmateriaal	<a href="#">Verwijderen</a>
9. Mastiek (tussen glas en profiel)	Geen asbest	-

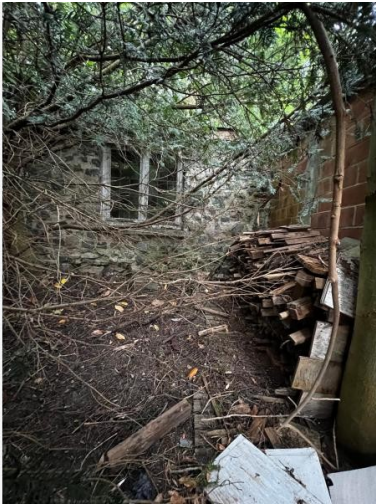
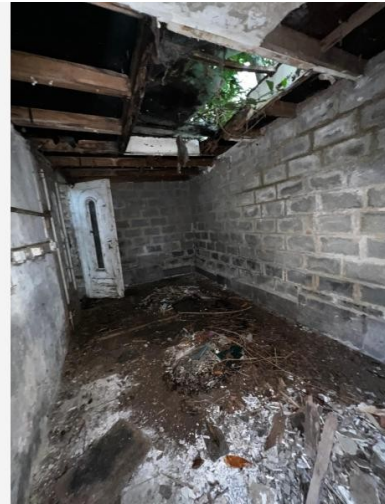
Het asbestmateriaal valt onder de mijlpaal van 2040.

Eindbeoordeling materiaalrisico	Verhoogd materiaalrisico en/of verhoogde kans op vezelvrijgave
---------------------------------	--

Gebondenheid	Categorie 1: hechtgebonden in oorsprong
Asbestsoort (vezeltype)	Alleen chrysotiel
Asbestconcentratie	Laag (< 50%)
Afschermingsgraad van het gehele materiaal	Geheel of deels vrij aan de buitenlucht
Toestand van het materiaal	Matig beschadigd, matig verweerd

Beschrijving	Roofing tuinhuis
Omgeving	Buiten
Primaire drager	Plat dak
Asbestmateriaal	Dak- en gevelbekleding - Roofing
Bindmiddel van asbestmateriaal	Bitumen (roofing, teer, asfalt)
Gebondenheid op basis van bindmiddel	Hecht
Hoeveelheid (oppervlakte - aantal)	<ul style="list-style-type: none"><li>• 18,00 m<sup>2</sup> - 1 stuk</li></ul>
Totale oppervlakte	18,00 m <sup>2</sup>
Eenvoudig bereikbaar	Ja
Bevestigingswijze	<ul style="list-style-type: none"><li>• Verlijmd, ingegoten, versmeerd</li></ul>
Identificatiemethode	Vaststelling zonder monstername  Motivatie: Op vraag van de eigenaar-opdrachtgever werd geen monstername uitgevoerd
Destructieve handeling voor identificatie	Nee
Opmerking	Deze oppervlakte, volumes en gewichten zijn niet gemeten, maar geschat op basis van een benadering van de aanwezige roofing (de opgegeven hoeveelheden mogen niet gebruikt worden als maatstaf voor heffingen). Bij renovatie of sloop dient er een destructief onderzoek uitgevoerd te worden van de roofing.

- Zorg voor een veilig beheer. Vermijd het beschadigen van het asbestmateriaal. Controleer de toestand jaarlijks op wijzigingen.
- Voer bijkomende staalname(s) uit.

- Eenvoudige handelingen: mag via doe-het-zelf of door werknemer(s) met opleidingsattest eenvoudige handelingen  
Roofing mag men zelf verwijderen/vernieuwen of door werknemers met opleidingsattest asbestverwijdering eenvoudige handelingen. Bij verwijdering worden de minimale PBM'S gebruikt (zoals stofmasker FFP3, wegwerpoverall Cat III Type 5/6, wegwerphandschoenen). Hoe andere personen uit de buurt en zeker minderjarige. Zie ook site [ovam.vlaanderen.be/wie-mag-wat-verwijderen](http://ovam.vlaanderen.be/wie-mag-wat-verwijderen) en klik door op "voorzorgmaatregelen bij verwijderen van asbest". Alles dient in afvalzakken die men kan bekomen bij de gemeente of bij het containerpark. Zoek op de site van de gemeente voor het verwijderen van asbest. Zie toelichting onderaan het attest.

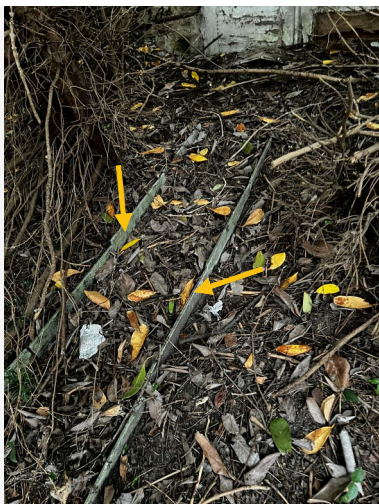
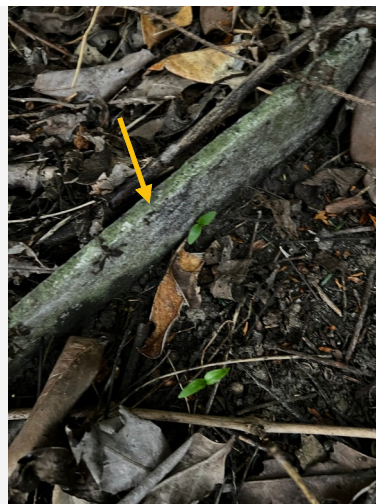
Het asbestmateriaal valt onder de mijlpaal van 2040.

Eindbeoordeling materiaalrisico	Verhoogd materiaalrisico en/of verhoogde kans op vezelvrijgave
---------------------------------	--

Gebondenheid	Categorie 1: hechtgebonden in oorsprong
Asbestsoort (vezeltype)	Crocidoliet aanwezig
Asbestconcentratie	Laag (< 50%)
Afschermingsgraad van het gehele materiaal	Geheel of deels vrij aan de buitenlucht
Toestand van het materiaal	Matig beschadigd, matig verweerd

Beschrijving	Menuseriet bordplaat
Omgeving	Buiten
Primaire drager	Afboording, omheining...
Asbestmateriaal	Plaat, paneel, tablet - Type Menuiserie
Bindmiddel van asbestmateriaal	Cement
Gebondenheid op basis van bindmiddel	Hecht
Hoeveelheid (oppervlakte - dikte - aantal)	• 1,35 m <sup>2</sup> - 0,90 cm - 1 stuk
Totaal volume	0,012 m <sup>3</sup>
Eenvoudig bereikbaar	Ja
Bevestigingswijze	• Geklemd
Identificatiemethode	Vaststelling zonder monstername
Destructieve handeling voor identificatie	Nee
Opmerking	De opgegeven volumes zijn slechts schattingen en mogen niet worden gebruikt als maatstaf voor heffingen. 0,15m x 0,50m x 18st. Zitten als looppad afboording in de grond naar het tuinhok

- Zorg voor een veilig beheer. Vermijd het beschadigen van het asbestmateriaal. Controleer de toestand jaarlijks op wijzigingen.
- Voer bijkomende staalname(s) uit.

- Eenvoudige handelingen: mag via doe-het-zelf of door werknemer(s) met opleidingsattest eenvoudige handelingen  
Menuiserite mag je zelf verwijderen of laten verwijderen door werknemer(s) met opleidingsattest asbestverwijdering eenvoudige handelingen. De menuiserite is ij de grond geplaatst. Bij verwijdering worden de nodige PBM'S gebruikt (zoals stofmasker FFP3, wegwerpoveral Cat III Type 5/6, wegwerphandschoenen). Hoe andere personen uit de buurt en zeker minderjarige. Zie ook site ovam.vlaanderen.be/wie-mag-wat-verwijderen en klik door op "voorzorgmaatregelen bij verwijderen van asbest".

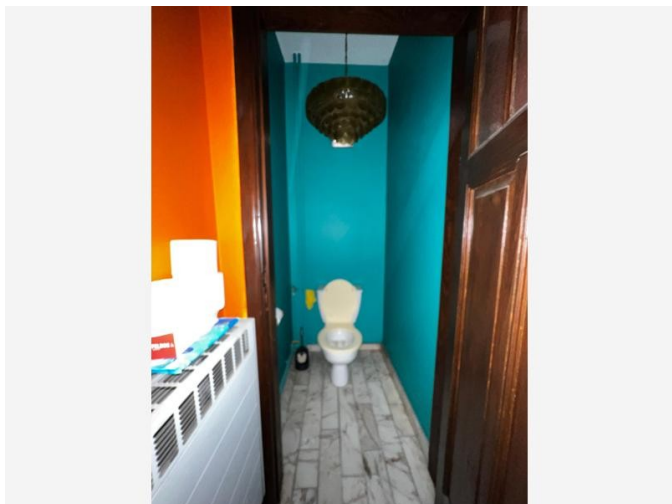
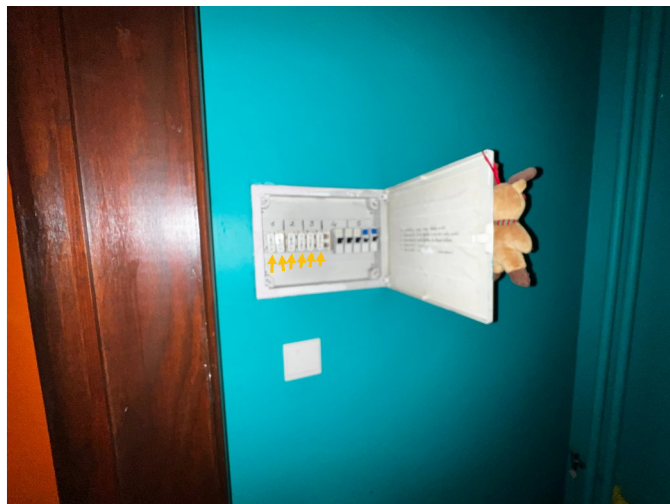
Het asbestmateriaal valt onder de mijlpaal van 2034.

Meszekering zijn eenvoudig te verwijderen en kunnen door de eigenaar worden verwijderd.

Eindbeoordeling materiaalrisico	Laag materiaalrisico en/of verlaagde kans op vezelvrijgave
---------------------------------	--

Gebondenheid	Categorie 2: niet-hechtgebonden met matrix
Asbestsoort (vezeltype)	Alleen chrysotiel
Asbestconcentratie	Hoog ( $\geq 50\%$ )
Afschermingsgraad van het gehele materiaal	Geheel of deels (ook) vrij aan de binnenlucht
Toestand van het materiaal	Onbeschadigd, niet verweerd

Beschrijving	Meszekeringen
Omgeving	Binnen
Primaire drager	Communicatie en elektrische infrastructuur en uitrusting
Asbestmateriaal	Meszekering
Bindmiddel van asbestmateriaal	Karton - papier - viltachtig
Gebondenheid op basis van bindmiddel	Niet-hechtgebonden
Hoeveelheid (aantal)	<ul style="list-style-type: none"><li>• 20 stuks</li></ul>
Totaal aantal stuks	20 stuks
Eenvoudig bereikbaar	Ja
Bevestigingswijze	<ul style="list-style-type: none"><li>• Geklemd</li></ul>
Identificatiemethode	Vaststelling zonder monstername
Destructieve handeling voor identificatie	Nee
Opmerking	Er staat in het wc een zekeringskast met 6 meszekeringen erin, in de garage is een zekeringskast met 2 meszekeringen erin en in de CV-ruimte is een zekeringskast met 12 meszekeringen erin.

- Zorg voor een veilig beheer. Vermijd het beschadigen van het asbestmateriaal. Controleer de toestand jaarlijks op wijzigingen.
- Voer bijkomende staalname(s) uit.

- Eenvoudige handelingen: mag via doe-het-zelf of door werknemer(s) met opleidingsattest eenvoudige handelingen  
Meszekeringen mogen door de eigenaar of door werknemers met opleidingsattest eenvoudige handelingen vervangen worden, deze moeten op een veilige manier en zonder breuk verwijderd worden. Bij verwijdering worden de minimale PMD gebruikt (zoals stofmasker FFP3, wegwerpoveral Cat III Type 5/6, wegwerphandschoenen). Hoe andere personen uit de buurt en zeker minderjarige. Zie ook site [ovam.vlaanderen.be/wie-mag-wat-verwijderen](http://ovam.vlaanderen.be/wie-mag-wat-verwijderen) en klik door op "voorzorgmaatregelen bij verwijderen van asbest". Alles dient dubbel luchtdicht verpakt te worden in doorschijnende zakken met asbest logo op de zak. Zie toelichting onderaan het attest voor meer uitleg.

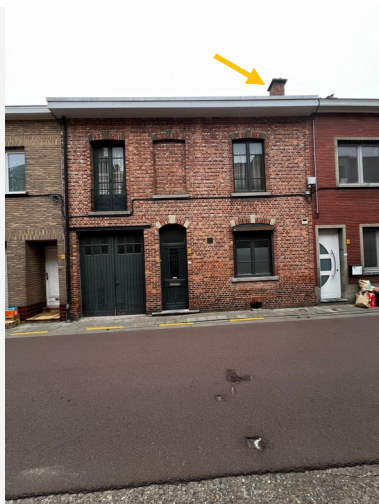
Situeringfoto

**Reden:** Het te onderzoeken materiaal situeert zich hoger dan 3,50 m te rekenen vanaf een veilige ondergrond

**Uitleg van de asbestdeskundige:** Het rookgaskanaal is niet beoordeeld. Aan de binnenzijde is de kachel aangesloten. Aan de buitenzijde is het hoger dan 3,5 meter om de schoorsteen te inspecteren. Het is niet zichtbaar of er een asbestverdacht rookgaskanaal aanwezig is in de schoorsteen. Conform ons inspectieprotocol mogen wij een beperking inroepen voor hoogtes hoger dan 3,5 m. Indien men dit wil laten onderzoeken, dient er een nieuwe afspraak gemaakt te worden en moet er een hoogtewerker voorzien worden, evenals iemand die bevoegd is om deze te bedienen en eventueel een techniker die de al dan niet aanwezige schouwwhoed kan afnemen en weer terugplaatsen.

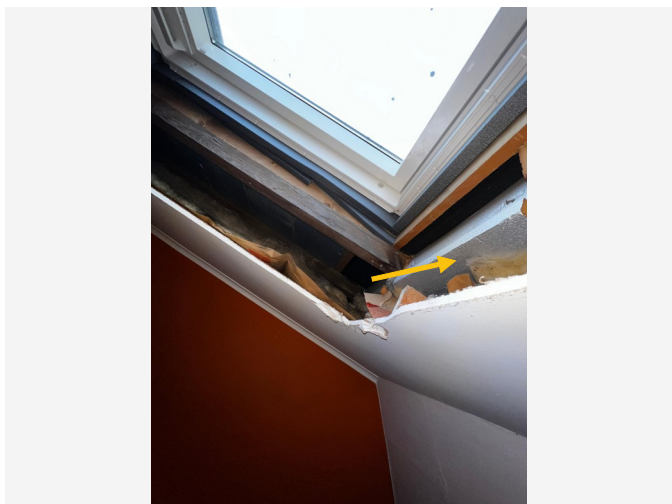
Tijdens de inspectie van dit gebouw hebben we vastgesteld dat het degelijk een nieuw onderdak en dakpannen zijn. Er is ook factuur van dakvernieuwing 2014.

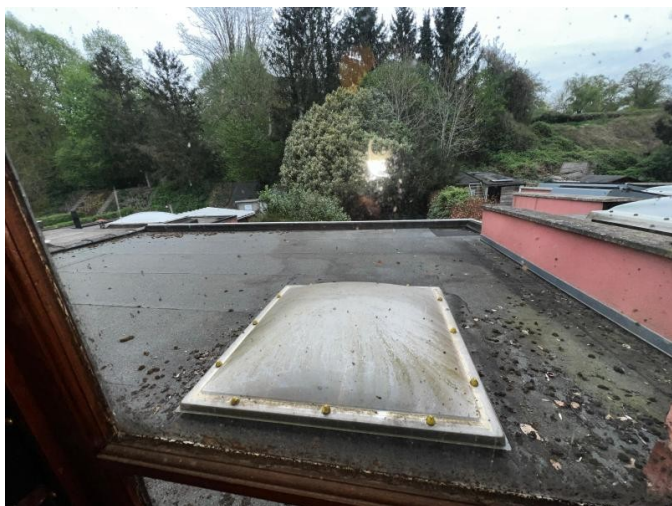
Plat dak gerenoveerd in 2012 met ook isolatiewerken en nieuwe dakbedekking. Zie bewijsdocumenten.

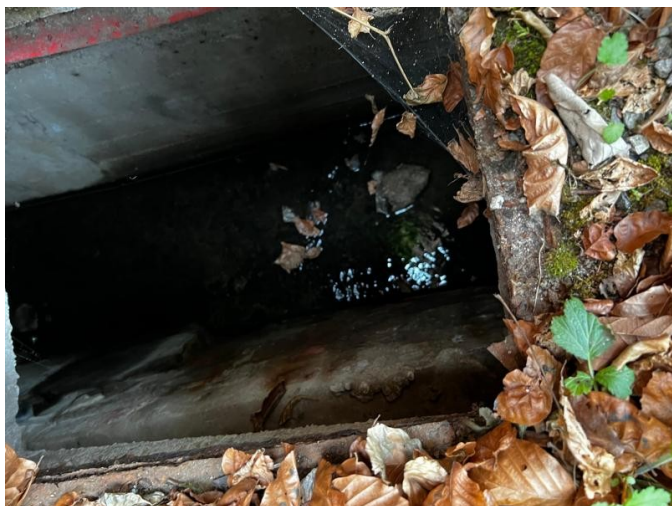
In het putje is geen asbestbuis te zien, maar dit wil niet zeggen dat er geen asbestbuizen in de grond nog kunnen zitten.

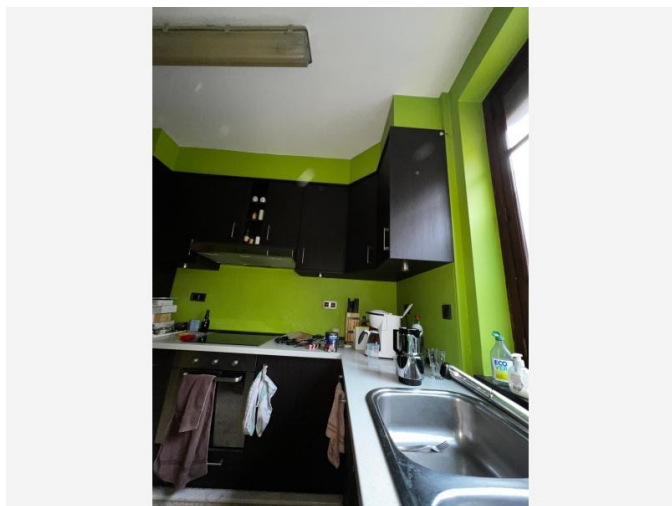
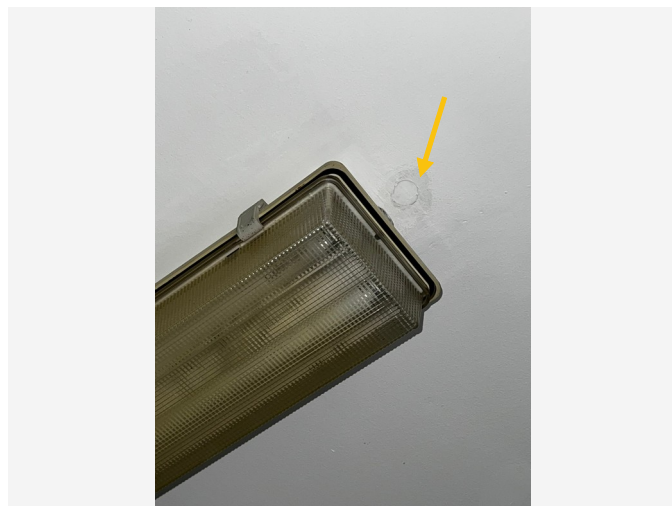
## Fiche 8: Pleisterwerk plafonds

Geen asbest

#	Type	Referentie	Resultaat
8.1	Mengmonster	25/132-002	Geen asbest

Beschrijving	Pleisterwerk plafonds
Omgeving	Binnen
Primaire drager	Plafond
Bindmiddel van materiaal	Gips - kalk
Gebondenheid op basis van bindmiddel	Niet-hechtgebonden
Hoeveelheid (oppervlakte - dikte - aantal)	• 100,00 m <sup>2</sup> - 1,00 cm - 1 stuk
Totaal volume	1,00 m <sup>3</sup>
Identificatiemethode	Vaststelling met monsternamen
Destructieve handeling voor identificatie	Nee
Opmerking	<p>Deze oppervlakte, volumes en gewichten zijn niet gemeten, maar geschat op basis van een benadering van het aanwezig pleisterwerk in alle plafonds ( de opgegeven hoeveelheden mogen niet gebruikt worden als maatstaf van heffing).</p> <p>Stalen: +0 inkomhal, +0 keuken, +0 eetplaats, +1 traphal, +1 slaapkamer 3</p> <p>CV-ruimte en zolderverdieping hebben gipsplaten plafonds.</p>

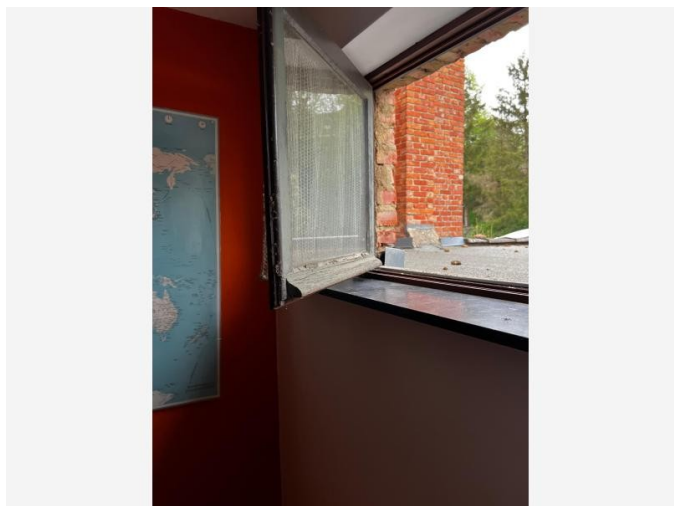
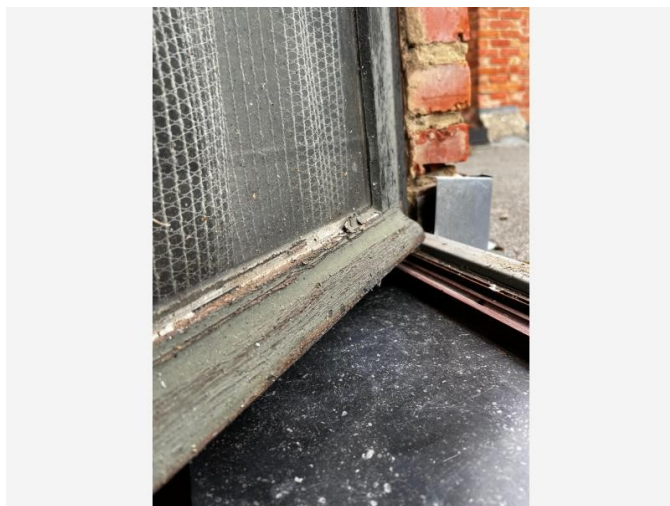
Geen asbest

#	Type	Referentie	Resultaat
9.1	Puntmonster	25/132-003	Geen asbest

<b>Beschrijving</b>	Mastiek (tussen glas en profiel)
<b>Omgeving</b>	Buiten
<b>Primaire drager</b>	Wandopening verticaal (raam, deur, ...)
<b>Bindmiddel van materiaal</b>	Kitten, mastiek, pasta
<b>Gebondenheid op basis van bindmiddel</b>	Hecht
<b>Hoeveelheid (gewicht - aantal)</b>	<ul style="list-style-type: none"><li>• 5,00 kg - 1 stuk</li></ul>
<b>Totaal gewicht</b>	5,00 kg
<b>Identificatiemethode</b>	Vaststelling met monstername
<b>Destructieve handeling voor identificatie</b>	Nee
<b>Opmerking</b>	Deze oppervlakte, volumes en gewichten zijn niet gemeten, maar geschat op basis van een benadering van de aanwezige kitten (de opgegeven hoeveelheden mogen niet gebruikt worden als maatstaf voor heffingen).

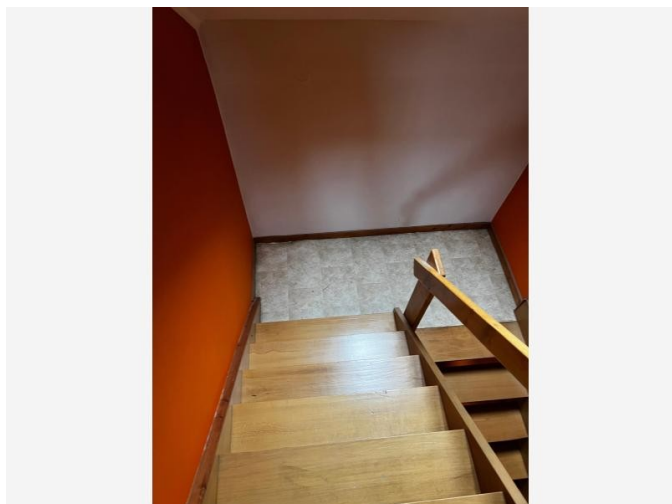
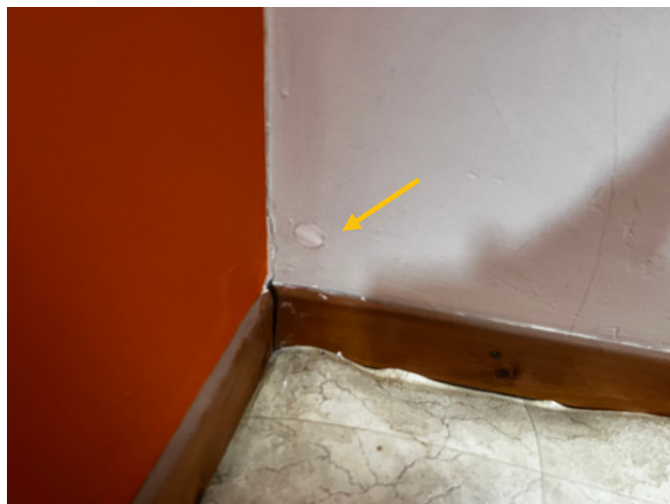
Geen asbest

#	Type	Referentie	Resultaat
10.1	Mengmonster	25/132-001	Geen asbest

Beschrijving	Pleisterwerk muren
Omgeving	Binnen
Primaire drager	Binnenwand
Bindmiddel van materiaal	Gips - kalk
Gebondenheid op basis van bindmiddel	Niet-hechtgebonden
Hoeveelheid (oppervlakte - dikte - aantal)	• 210,00 m <sup>2</sup> - 1,40 cm - 1 stuk
Totaal volume	2,94 m <sup>3</sup>
Identificatiemethode	Vaststelling met monsternamen
Destructieve handeling voor identificatie	Nee
Opmerking	<p>Deze oppervlakte, volumes en gewichten zijn niet gemeten, maar geschat op basis van een benadering van het aanwezig pleisterwerk in alle muren ( de opgegeven hoeveelheden mogen niet gebruikt worden als maatstaf van heffing).</p> <p>Stalen genomen: +0 inkom, +0 keuken, +0 woonkamer, +1 traphal, +1 slaapkamer 2. Stooklokaal heeft stenen wand en houten wand, zolderkamers hebben stenen muur en gipsplaten.</p>
