Asbestinventarisatetest

Bakkersstraat 34, 8370 Blankenberge

Attestnummer : 20241112-000149.000

Uitgegeven op : 12.11.2024

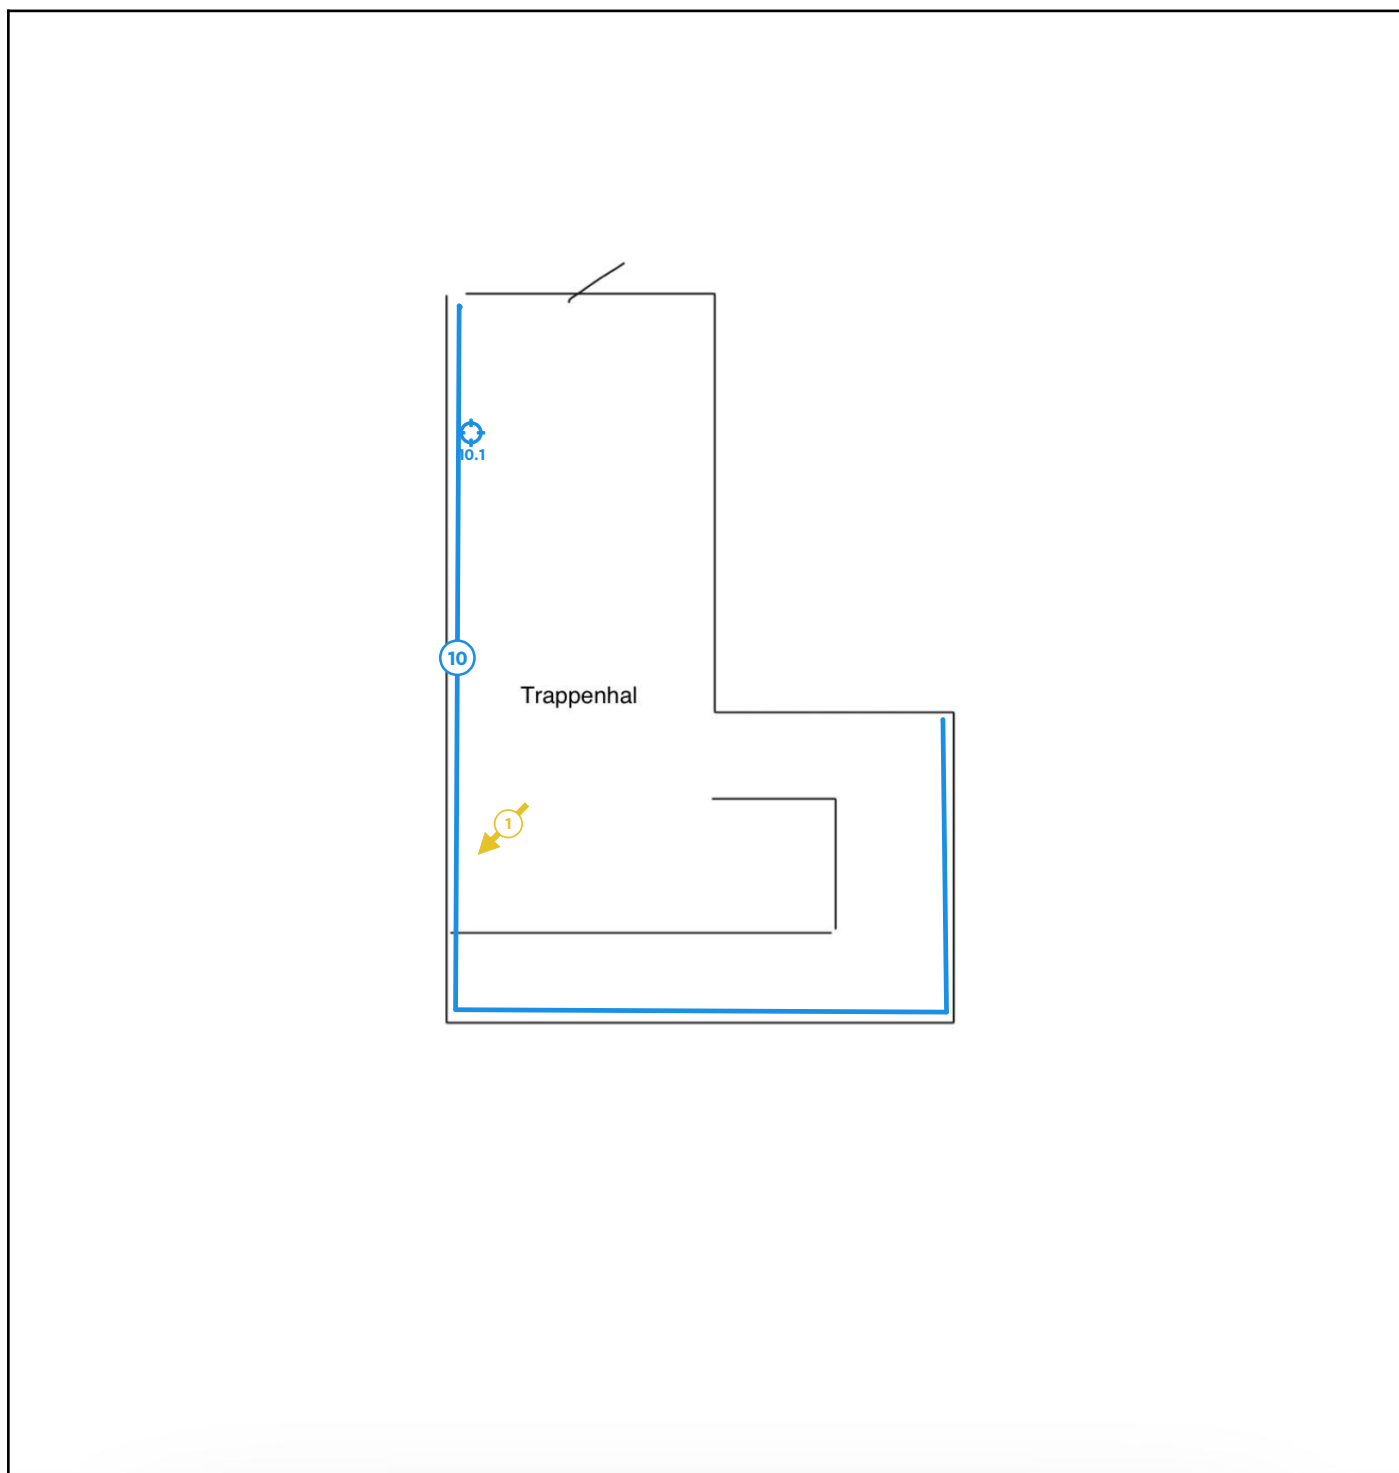
Plan 1.4: Traphal GLV

Beschrijving	Type	Actie
1. Bakeliet meter- en zekering kast	Asbestmateriaal	Zorgvuldig beheren
10. Pleisterwerk Trappenhof(len)	Geen asbest	-

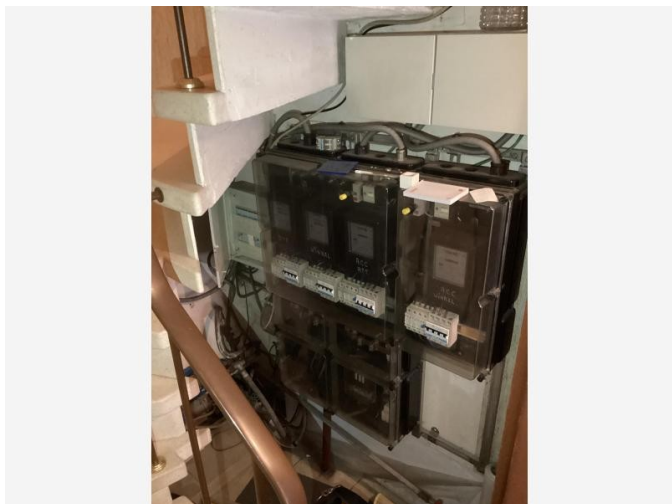
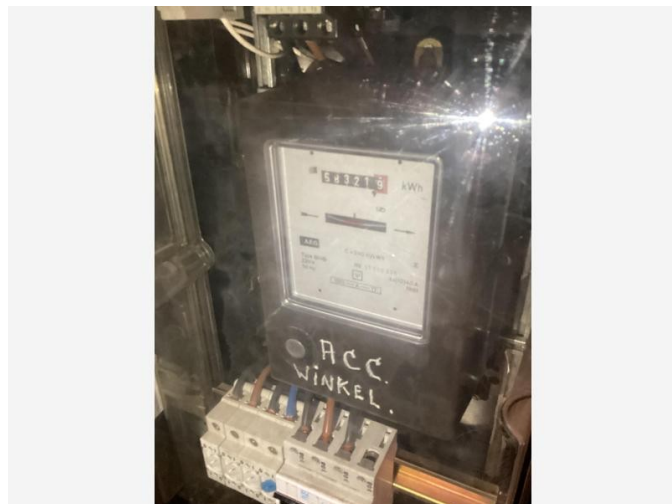
Eindbeoordeling materiaalrisico	Laag materiaalrisico en/of verlaagde kans op vezelvrijgave
---------------------------------	--

Gebondenheid	Categorie 1: hechtgebonden in oorsprong
Asbestsoort (vezeltype)	Crocidoliet aanwezig
Asbestconcentratie	Laag (< 50%)
Afschermingsgraad van het gehele materiaal	Geheel of deels (ook) vrij aan de binnenlucht
Toestand van het materiaal	Onbeschadigd, niet verweerd

Beschrijving	Bakeliet meter- en zekering kast
Omgeving	Binnen
Primaire drager	Communicatie en elektrische infrastructuur en uitrusting
Asbestmateriaal	Plaat, paneel, tablet - Type Bakeliet
Bindmiddel van asbestmateriaal	Kunststof of -hars
Gebondenheid op basis van bindmiddel	Hecht
Hoeveelheid (oppervlakte - dikte - aantal)	• 0,50 m ² - 0,30 cm - 4 stuks
Totaal volume	0,006 m ³
Eenvoudig bereikbaar	Ja
Bevestigingswijze	• Geschroefd
Identificatiemethode	Vaststelling zonder monstername
Destructieve handeling voor identificatie	Nee
Opmerking	De meterkast hoort toe aan de nutsmaatschappij en dient door hen vervangen/verwijderd te worden.

Zorgvuldig beheren

- Zorg voor een veilig beheer. Vermijd het beschadigen van het asbestmateriaal. Controleer de toestand jaarlijks op wijzigingen.

- Eenvoudige handelingen: mag via doe-het-zelf of door werknemer(s) met opleidingsattest eenvoudige handelingen
Deze hechtgebonden toepassing mag je via deze methode verwijderen. Bijkomende info (oa voorzorgsmaatregelen) kan je terugvinden achteraan dit attest onder de rubriek toelichting.

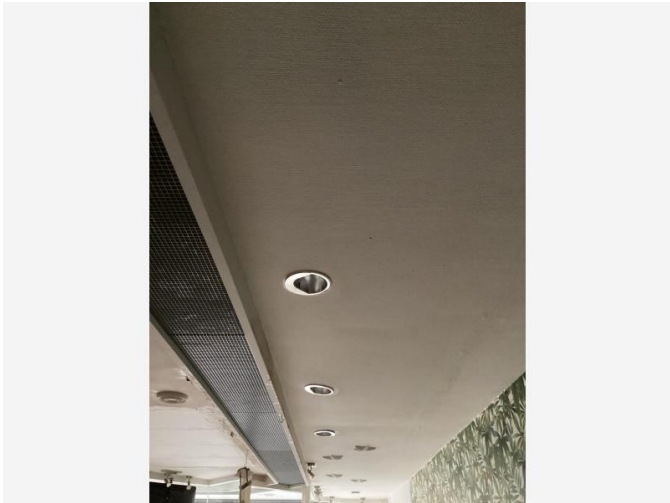
Vrije foto

Het plafond bestaat uit niet-asbestverdachte gipskartonplaten. Zonder destructie is het niet mogelijk om na te gaan of er asbestverdachte materialen aanwezig zijn achter de gipskartonplaten.

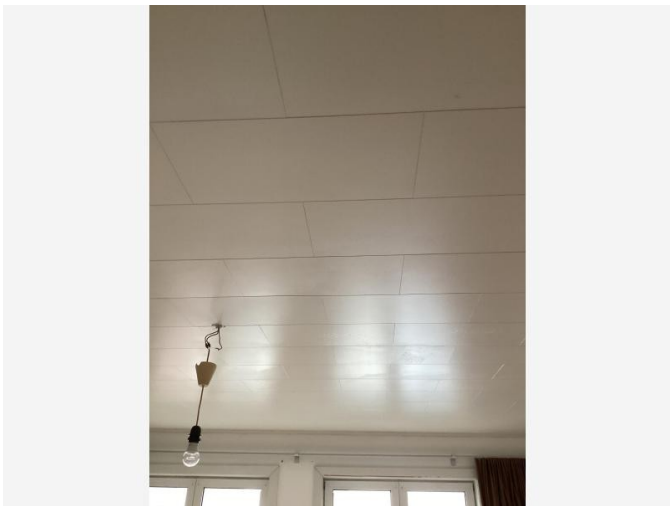
Vrije foto

Het plafond bestaat uit hout/PVC. Zonder destructie is het niet mogelijk om na te gaan of er asbestverdachte materialen aanwezig zijn achter de Plafondafwerking.

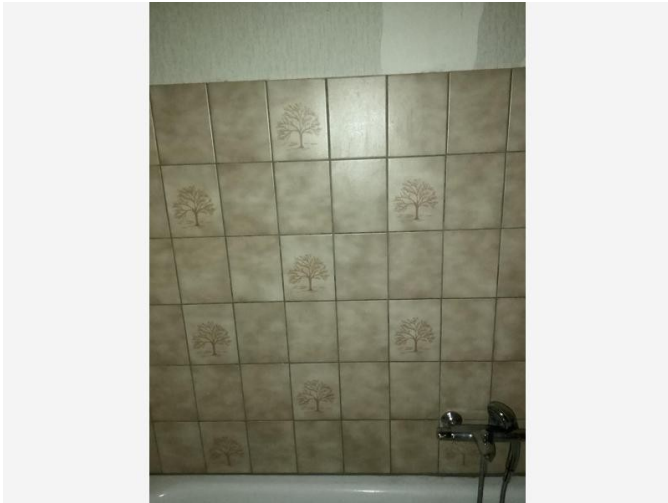
Vrije foto

Op moment van de inspectie kon niet worden nagegaan of de tegellijm achter de muurtegels/plinten asbestverdacht is. Bij renovatie of verwijdering van de tegels dient het materiaal te worden geanalyseerd voor de werken van start gaan.

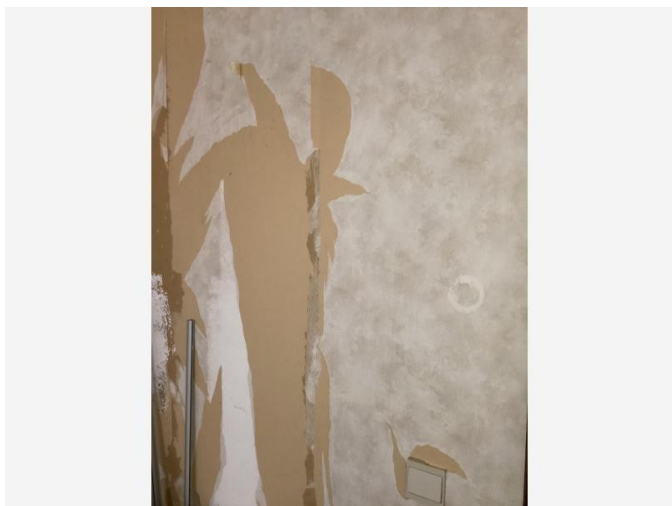
Vrije foto

De valse wand bestaat uit niet-asbestverdachte houten platen. Zonder destructie is het niet mogelijk om na te gaan of er asbestverdachte materialen aanwezig zijn achter de platen.

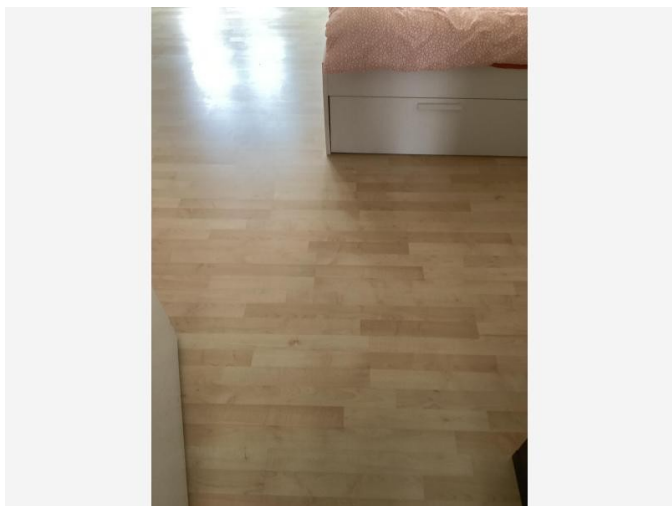
Vrije foto

De aanwezige vloerbekleding is niet asbestverdacht. De onderliggende laag was echter niet inspecteerbaar zonder destructie tijdens de inspectie. Mogelijk is de onderliggende laag asbestverdacht.
