# Asbestinventarisat attest

Mechelsesteenweg 302, 3020 Herent

Attestnummer : 20250413-000066.000

**Niet-asbestveilig**

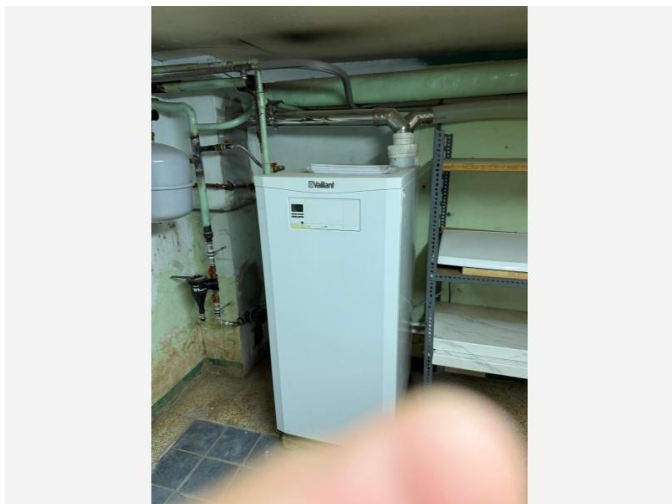
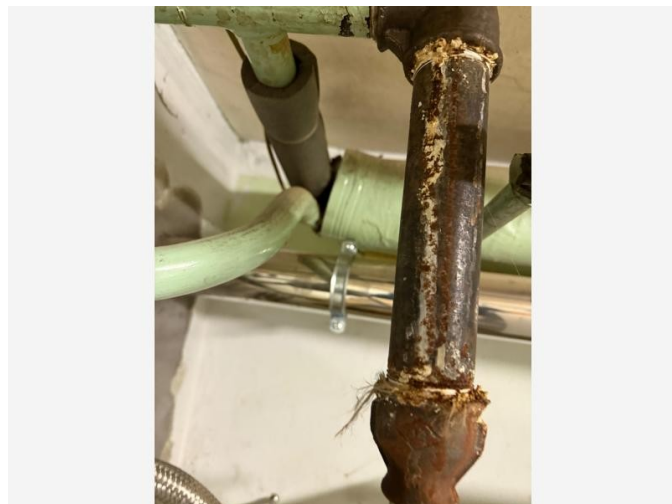
| Eindbeoordeling materiaalrisico | Verhoogd materiaalrisico en/of verhoogde kans op vezelvrijgave |

| Asbestconcentratie | Hoog ( $\geq 50\%$ ) |
| Afschermingsgraad van het gehele materiaal | Geheel of deels (ook) vrij aan de binnenlucht |
| Toestand van het materiaal | Licht beschadigd, licht verweerd. Intact calciumsilicaatmateriaal of categorie III 'gebondenheid' |

| # | Type | Referentie | Resultaat |
|---|---|---|---|
| 1.1 | Mengmonster | Buisisolatie recht | Chrysotiel |

| Beschrijving | Buisisolatie recht |

Het asbestmateriaal valt onder de mijlpaal van 2034.

Verwijderen

- Zorg voor een veilig beheer. Vermijd het beschadigen van het asbestmateriaal. Controleer de toestand jaarlijks op wijzigingen.

- Hermetische zone (erkend asbestverwijderaar) zo bepaald door OVAM , ongebonden

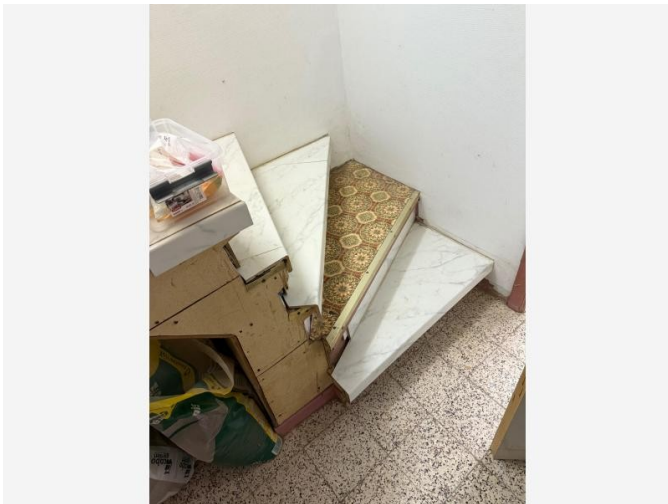
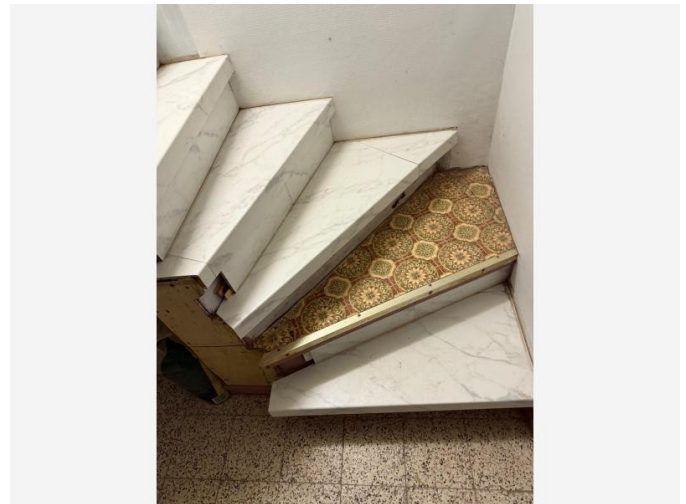
| Eindbeoordeling materiaalisico | Laag materiaalisico en/of verlaagde kans op vezelvrijgave |

| Asbestconcentratie | Hoog ( $\geq 50\%$ ) |
| Toestand van het materiaal | Licht beschadigd, licht verweerd. Intact calciumsilicaatmateriaal of categorie III 'gebondenheid' |

| # | Type | Referentie | Resultaat |
|---|---|---|---|
| 2.1 | Mengmonster | Vinyl | Chrysotiel |

| Beschrijving | Vinyl |

Het asbestmateriaal valt onder de mijlpaal van 2034.

Verwijderen

- Zorg voor een veilig beheer. Vermijd het beschadigen van het asbestmateriaal. Controleer de toestand jaarlijks op wijzigingen.

- Hermetische zone (erkend asbestverwijderaar) ongebonden, zo bepaald door OVAM

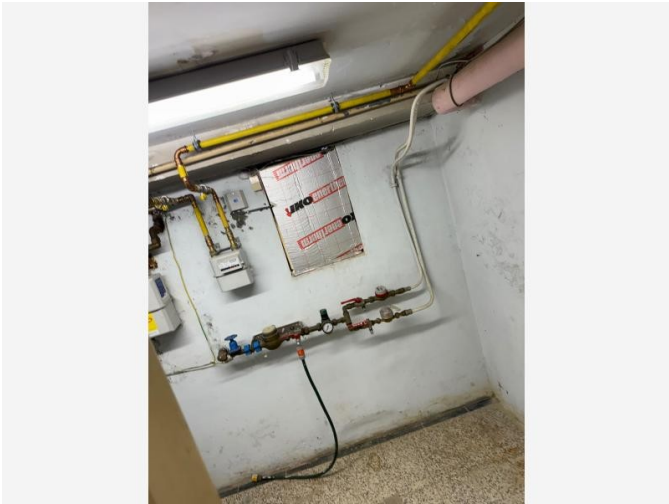
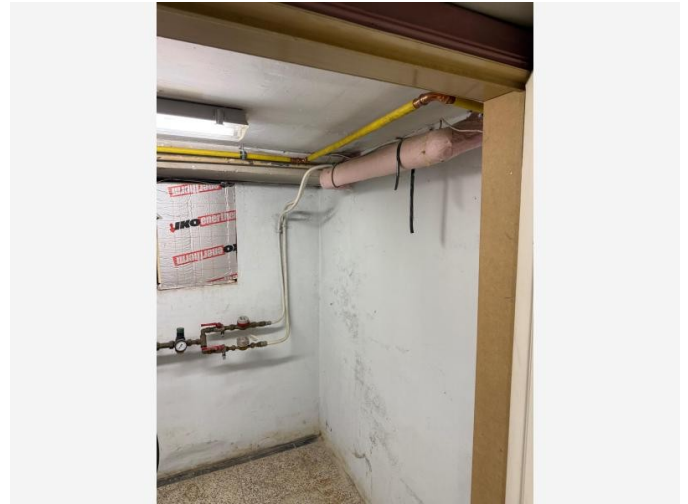
| Eindbeoordeling materiaalrisico | Verhoogd materiaalrisico en/of verhoogde kans op vezelvrijgave |

| Asbestconcentratie | Hoog ( $\geq 50\%$ ) |
| Afschermingsgraad van het gehele materiaal | Geheel of deels (ook) vrij aan de binnenlucht |
| Toestand van het materiaal | Licht beschadigd, licht verweerd. Intact calciumsilicaatmateriaal of categorie III 'gebondenheid' |

| # | Type | Referentie | Resultaat |
|---|---|---|---|
| 3.1 | Mengmonster | Buisisolatie bocht | Chrysotiel |

| Beschrijving | Buisisolatie bocht |

Het asbestmateriaal valt onder de mijlpaal van 2034.

Verwijderen

- Zorg voor een veilig beheer. Vermijd het beschadigen van het asbestmateriaal. Controleer de toestand jaarlijks op wijzigingen.

- Hermetische zone (erkend asbestverwijderaar) zo bepaald door OVAM , ongebonden

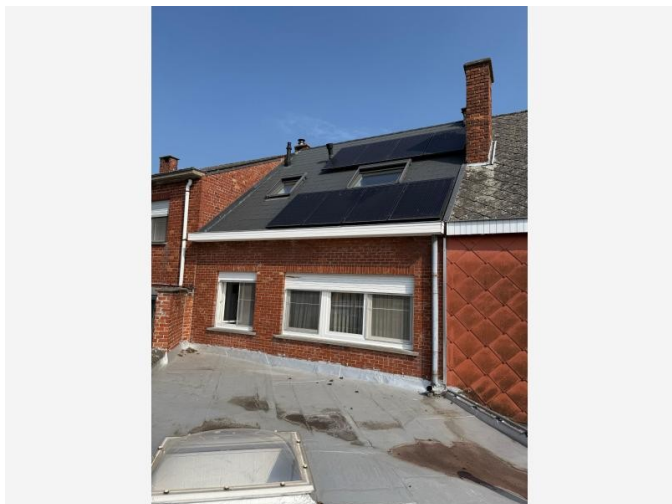
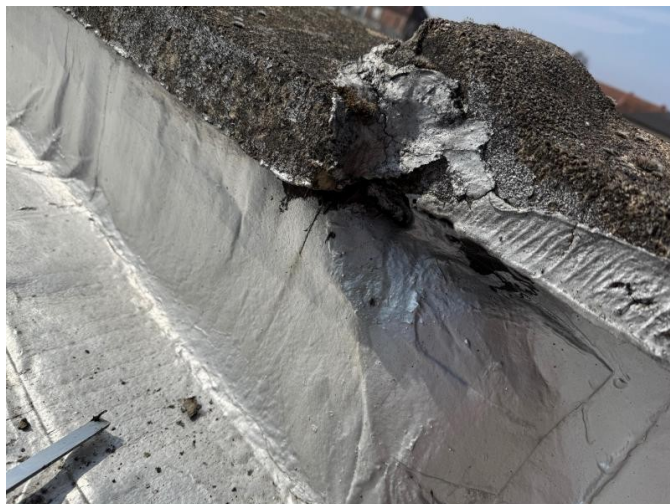
| Eindbeoordeling materiaalisico | Zeer laag materiaalisico en/of zeer lage kans op vezelvrijgave |

| Toestand van het materiaal | Onbeschadigd, niet verweerd |

| # | Type | Referentie | Resultaat |
|---|---|---|---|
| 4.1 | Mengmonster | Roofing | Chrysotiel |

| Beschrijving | Roofing |
| Opmerking | geen staalname tot op de drager , geen zicht op onderliggende mogelijk asbesthoudende materialen ,<br><br>mengstaal van aansluitingen plus zilvercoating<br><br>bijkomend onderzoek kan een deel uitsluiten |

Het asbestmateriaal valt onder de mijlpaal van 2040.

Zorgvuldig beheren

- Zorg voor een veilig beheer. Vermijd het beschadigen van het asbestmateriaal. Controleer de toestand jaarlijks op wijzigingen.
- Hemelwater dat afspoelt van asbestcement daken of gevels kan asbestdeeltjes bevatten. Gebruik het enkel voor gesloten circuits (bv. spoelen toiletten). Reinig na het vervangen van het dak of de gevel de dakgoten en regenwaterput of -ton om asbesthoudend sediment of slib te verwijderen

- Eenvoudige handelingen: mag via doe-het-zelf of door werknemer(s) met opleidingsattest eenvoudige handelingen gebonden , buiten , gebruik PBM's,  
zie advies op einde van dit attest , check laatste regelgeving OVAM

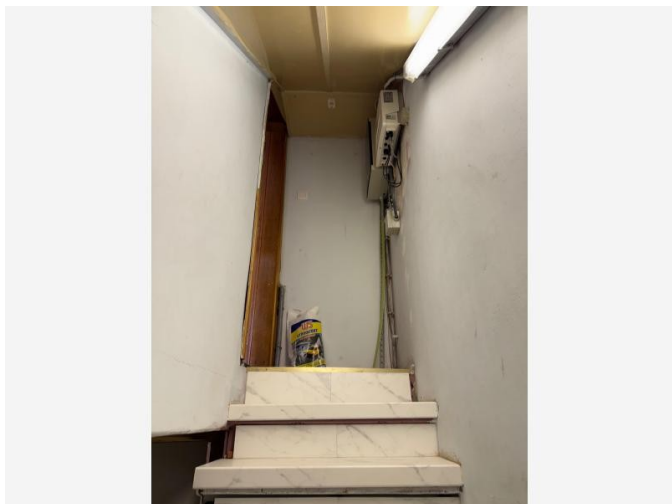
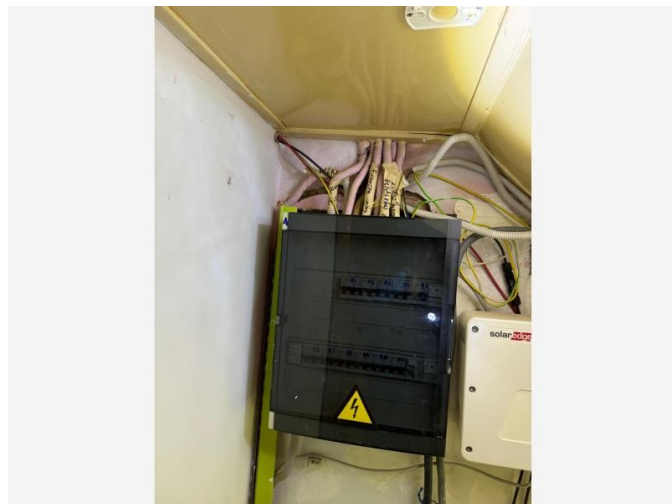
| Eindbeoordeling materiaalrisico | Zeer laag materiaalrisico en/of zeer lage kans op vezelvrijgave |

| Asbestsoort (vezeltype) | Crocidoliet aanwezig |
| Toestand van het materiaal | Onbeschadigd, niet verweerd |

| Beschrijving | Menuiserite onder trap |

Het asbestmateriaal valt onder de mijlpaal van 2040.

Zorgvuldig beheren

- Zorg voor een veilig beheer. Vermijd het beschadigen van het asbestmateriaal. Controleer de toestand jaarlijks op wijzigingen.

- Eenvoudige handelingen: enkel door erkend asbestverwijderaar gebonden, opletten met breuk door nagels, gebruik PBM's, zie advies op einde van dit attest, check laatste regelgeving OVAM

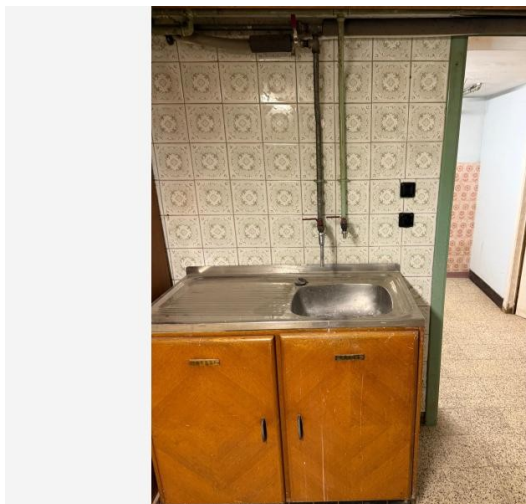
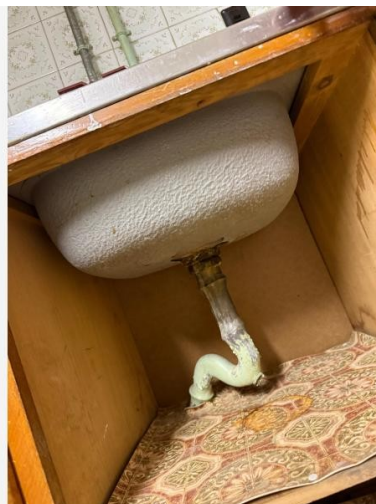
| Eindbeoordeling materiaalrisico | Laag materiaalrisico en/of verlaagde kans op vezelvrijgave |

| Asbestsoort (vezeltype) | Crocidoliet aanwezig |
| Toestand van het materiaal | Onbeschadigd, niet verweerd |

| Beschrijving | Bakeliet |

Het asbestmateriaal valt onder de mijlpaal van 2040.

Zorgvuldig beheren

- Zorg voor een veilig beheer. Vermijd het beschadigen van het asbestmateriaal. Controleer de toestand jaarlijks op wijzigingen.

- Eenvoudige handelingen: mag via doe-het-zelf of door werknemer(s) met opleidingsattest eenvoudige handelingen gebonden , aanpassing electriciteit , gebruik PBM's, zie advies op einde van dit attest , check laatste regelgeving OVAM

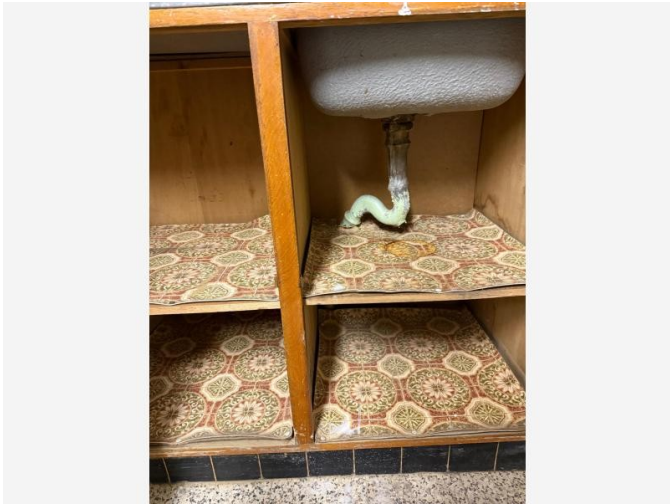
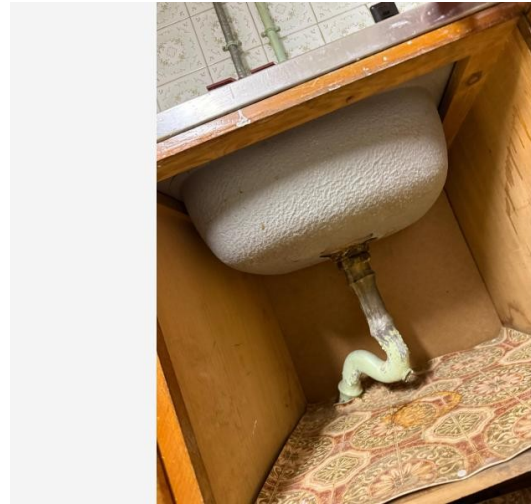
| Eindbeoordeling materiaalrisico | Zeer laag materiaalrisico en/of zeer lage kans op vezelvrijgave |

| Asbestconcentratie | Laag (< 50%) |

Het asbestmateriaal valt onder de mijlpaal van 2040.

Zorgvuldig beheren

- Zorg voor een veilig beheer. Vermijd het beschadigen van het asbestmateriaal. Controleer de toestand jaarlijks op wijzigingen.

- Eenvoudige handelingen: mag via doe-het-zelf of door werknemer(s) met opleidingsattest eenvoudige handelingen gebonden , aanpassing en vervanging wasbak , gebruik PBM's, zie advies op einde van dit attest , check laatste regelgeving OVAM

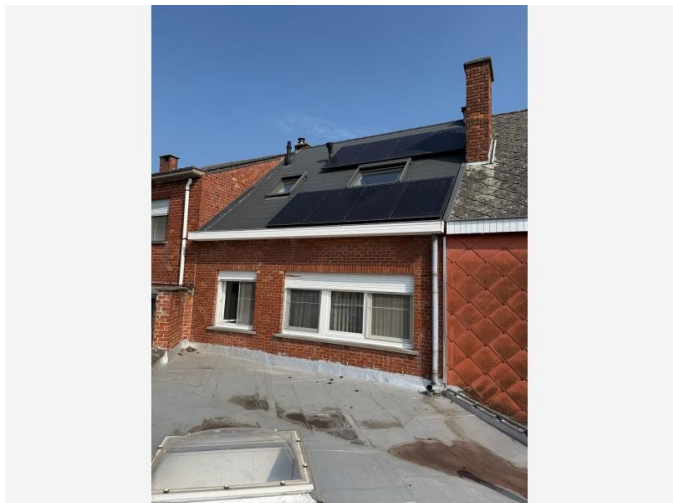
## Fiche 9: Dak leien vernieuwd en asbestleien verwijderd

Advies

| Identificatiemethode | Bewijsdocument |
| Primaire drager | Schuin dak |
