Asbestinventarisatetest

Éénmeilaan 31/3, 3010 Leuven

Attestnummer : **20260522-000038.000**

Uitgegeven op : **22.05.2026**

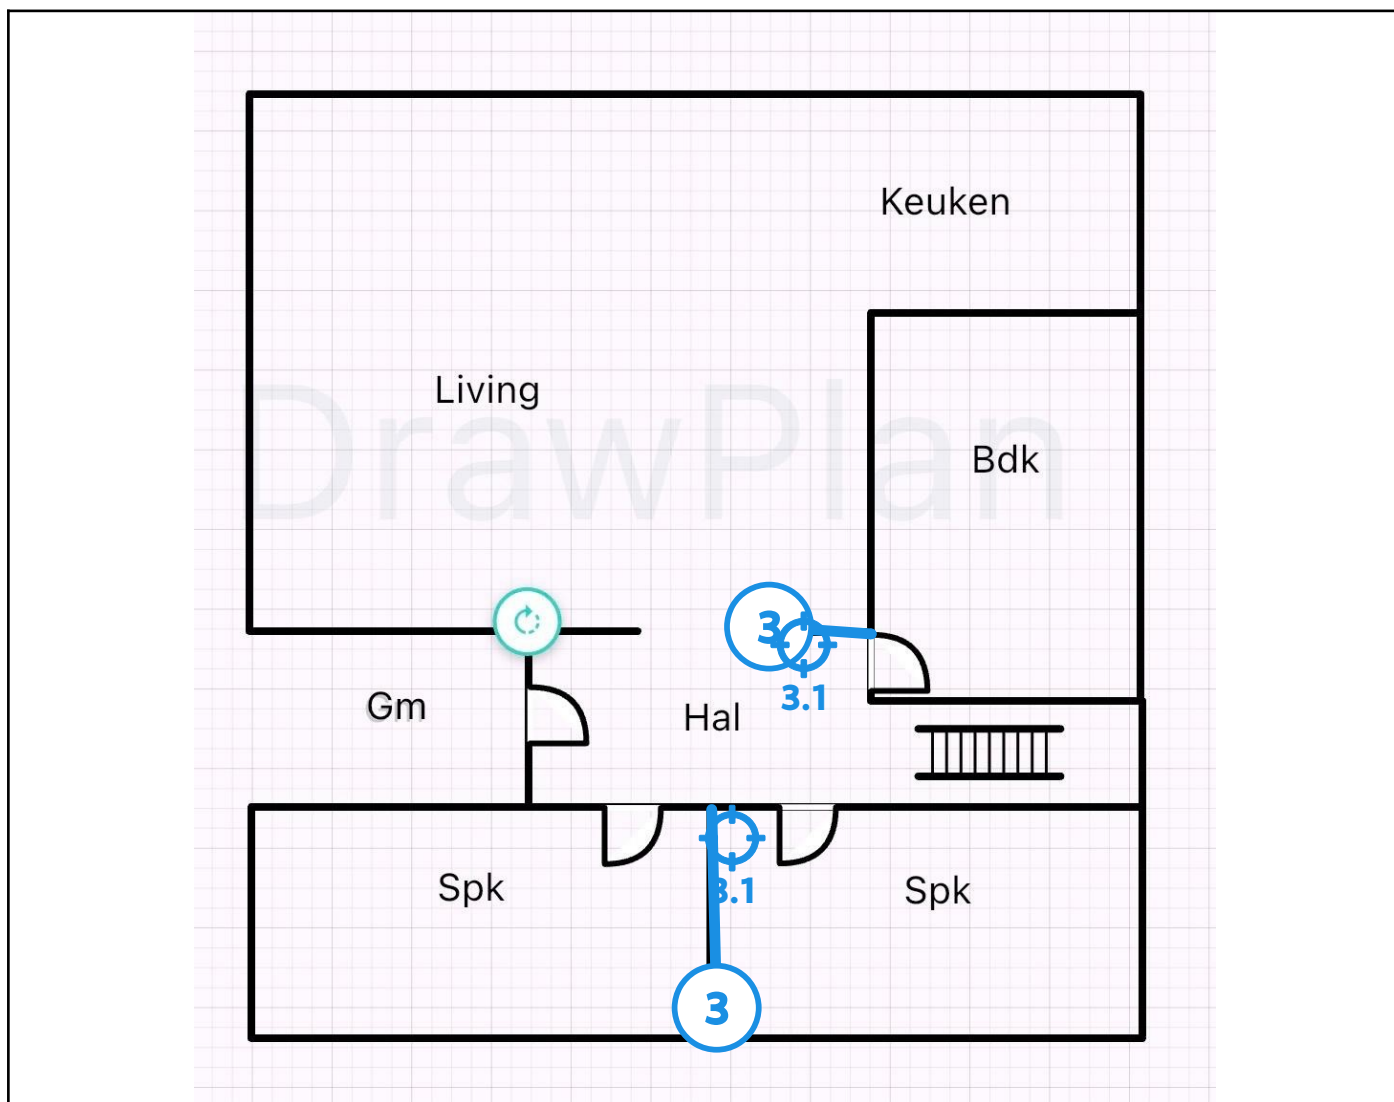
Plan 1.1: Plan gelijkvloers wanden

Beschrijving	Type	Actie
3. Muurpleister	Geen asbest	-
3.1 Code: 1	Mengmonster	-

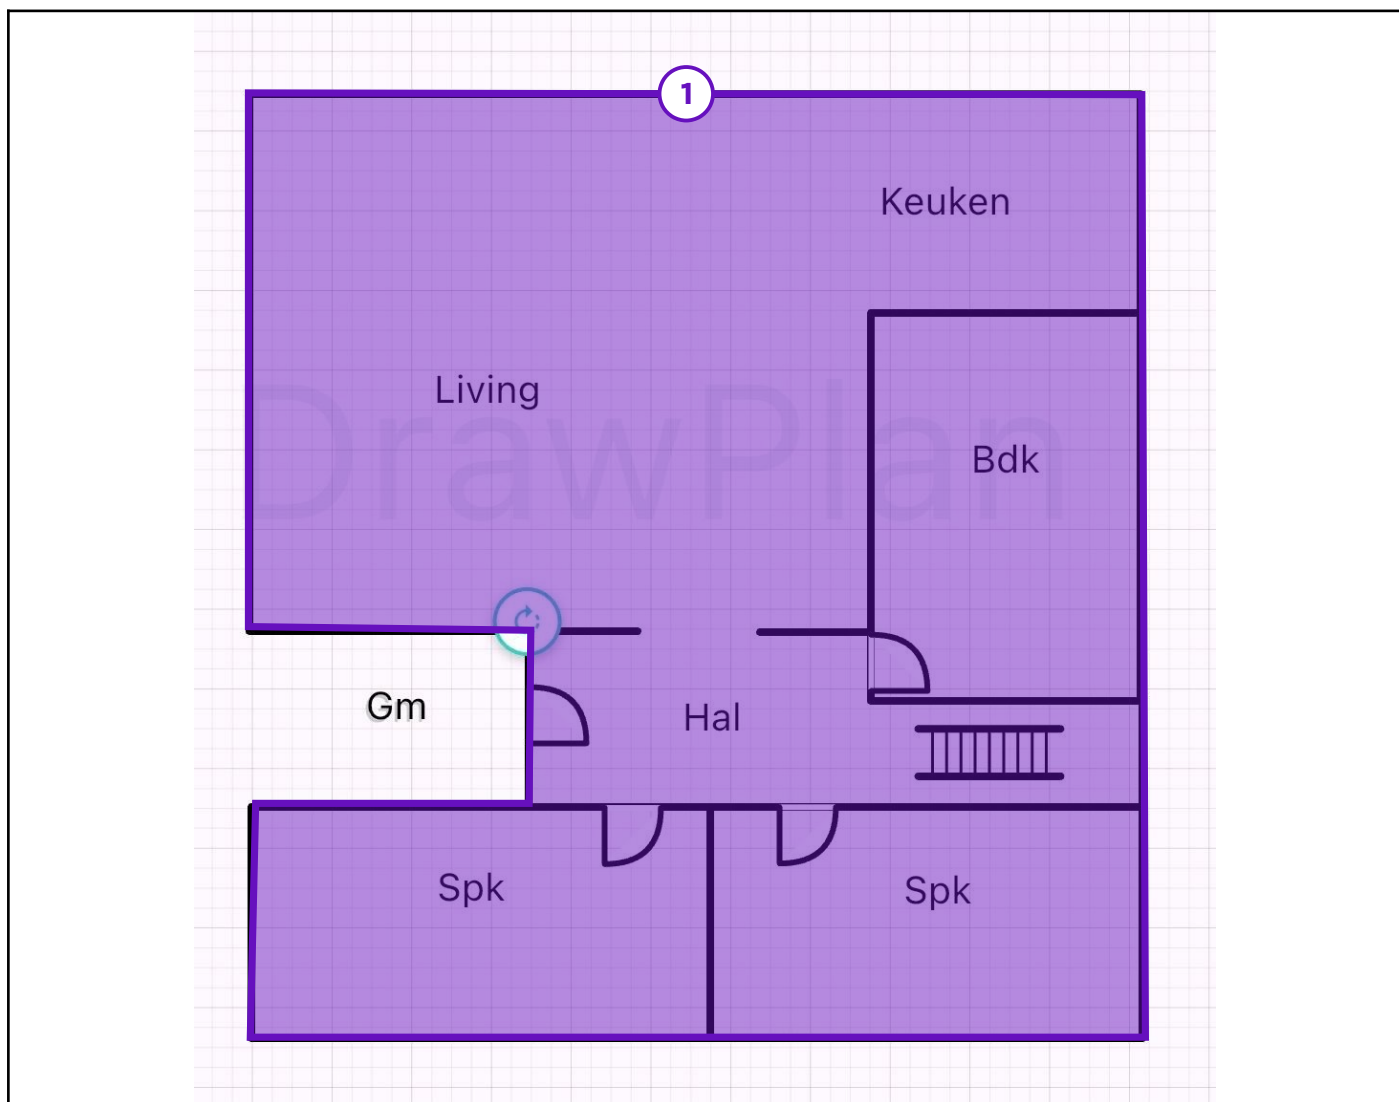
Plan 1.2: Plan gelijkvloers plafonds

Beschrijving	Type	Actie
1. Valse plafonds	Advies	-

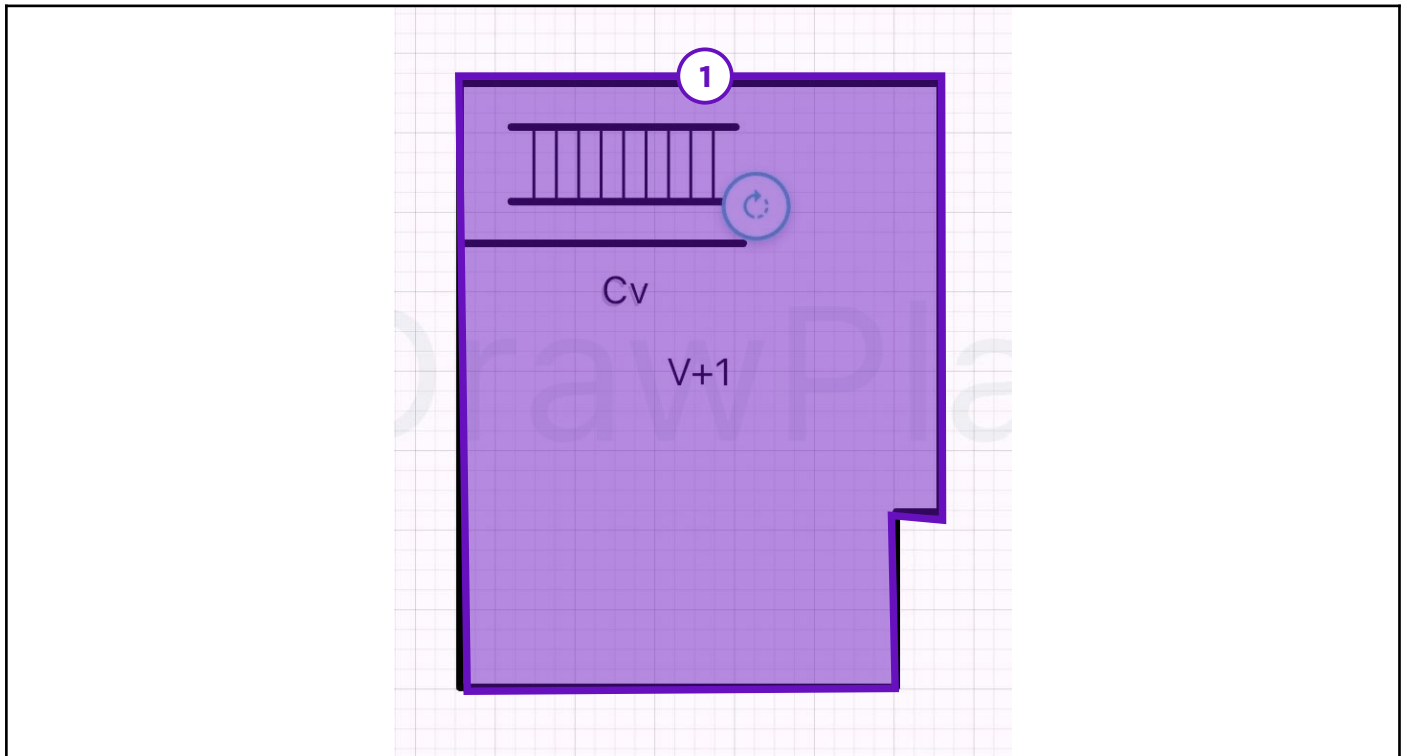
Plan 1.5: Plan v+1 plafonds

Beschrijving	Type	Actie
1. Valse plafonds	Advies	-

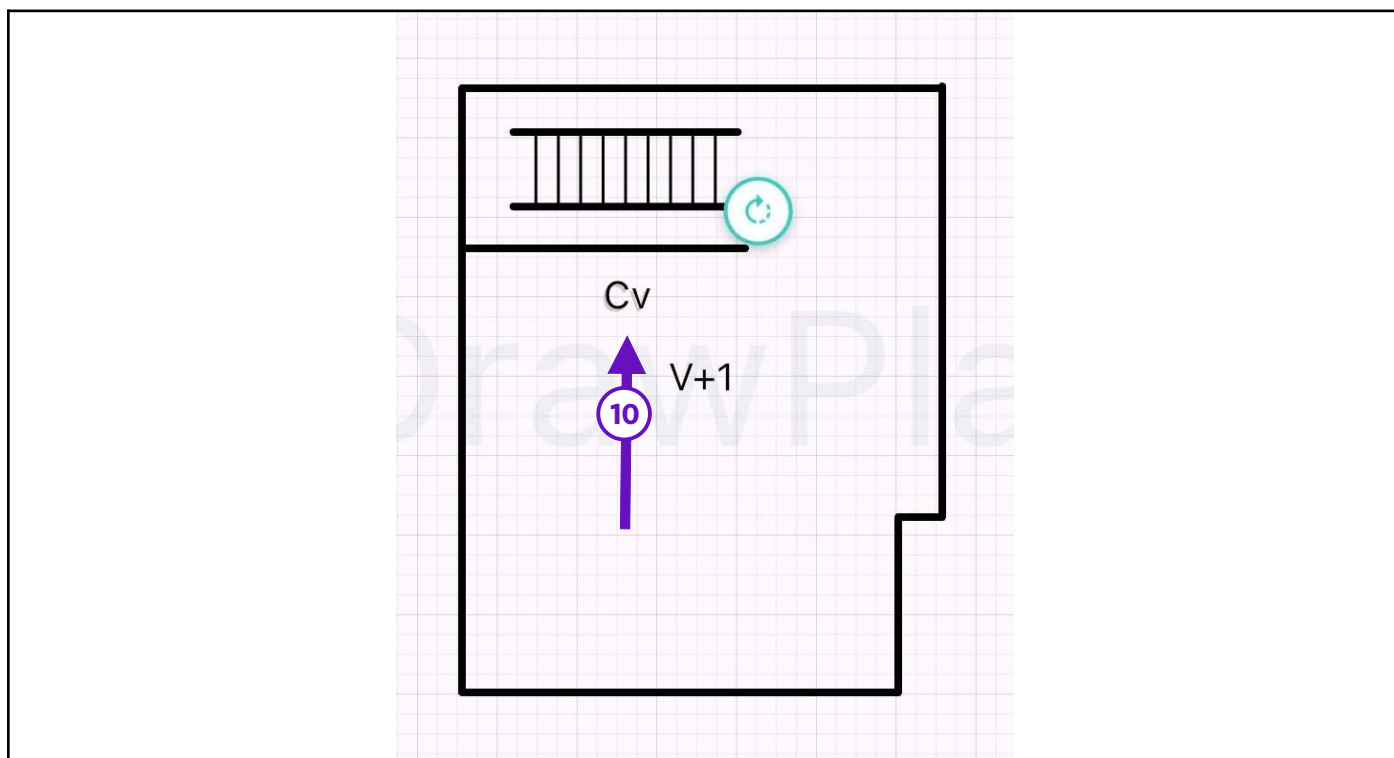
Plan 1.6: Plan v+1

Beschrijving	Type	Actie
10. Ketel recent	Overige ruimte of materiaal	-

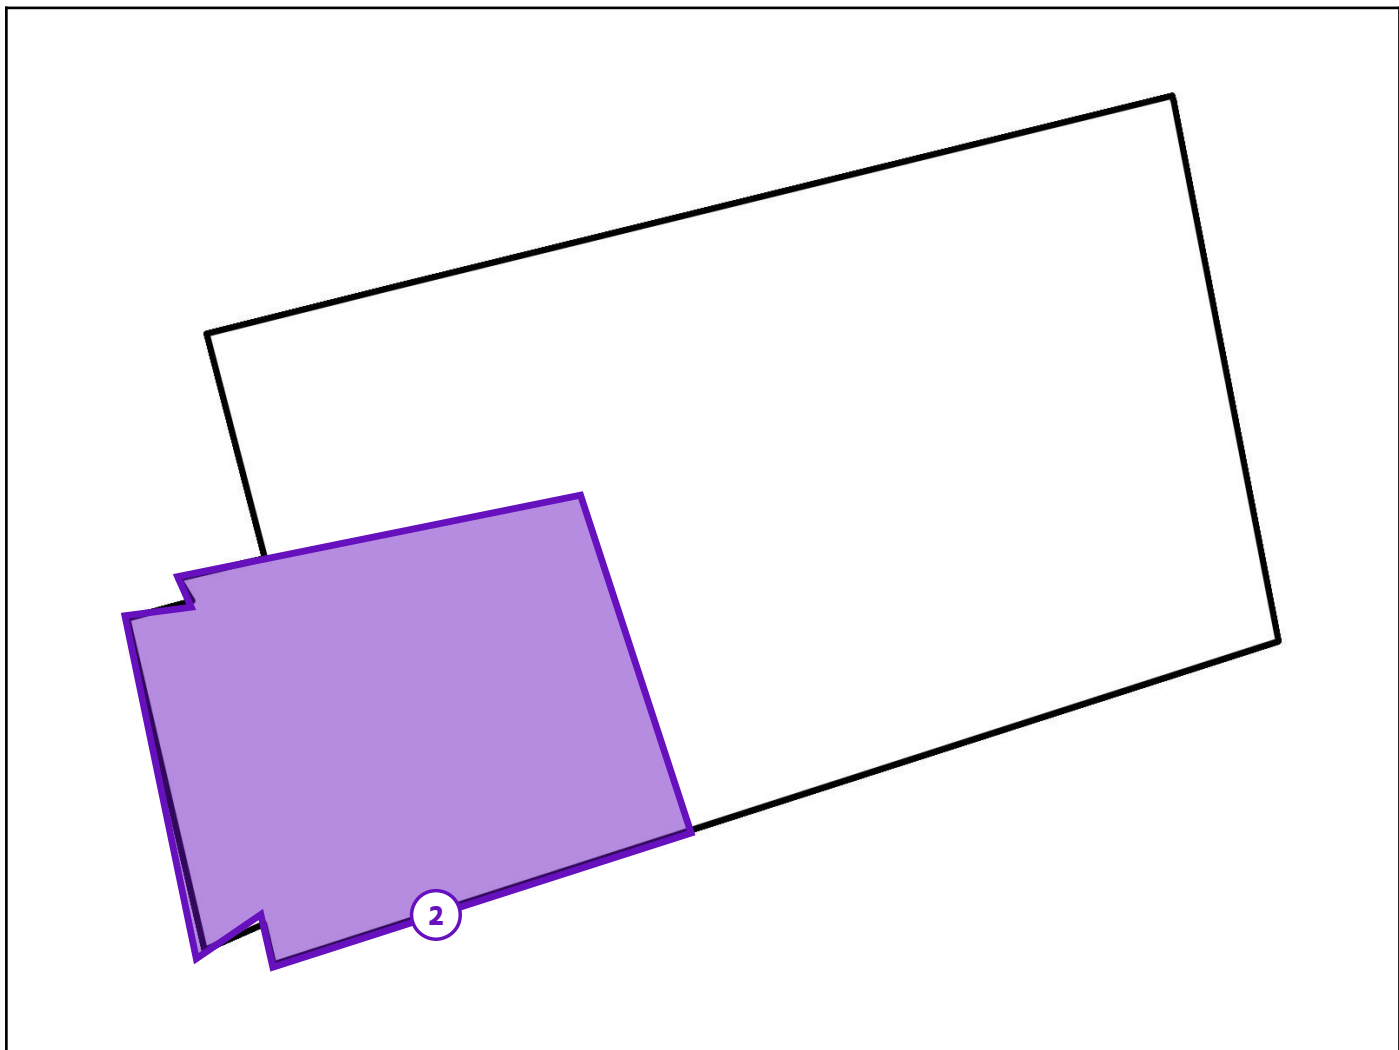
Plan 1.9: Appartement plan

Beschrijving	Type	Actie
2. Roofing/epdm plat dak (niet verdacht)	Advies	-

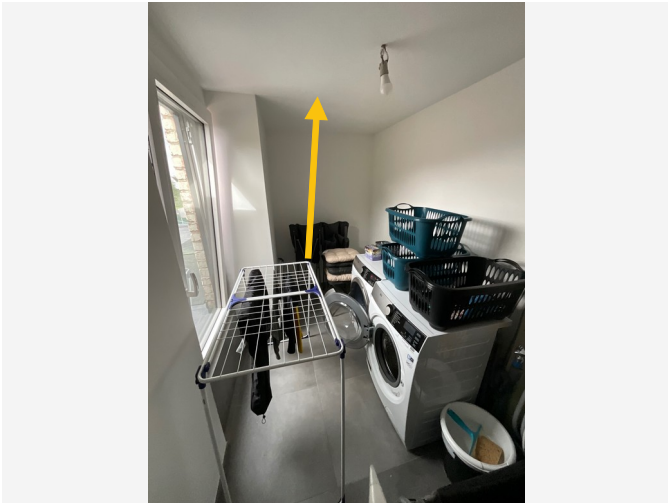
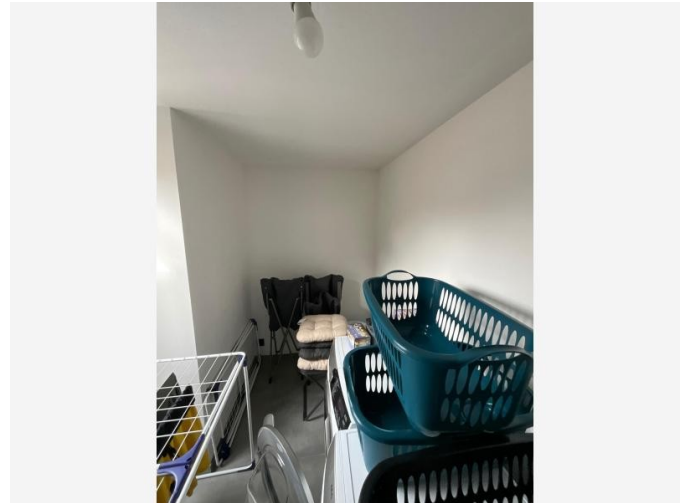
Informatie over een niet-asbestverdacht materiaal

De valse plafonds bestaan uit houtwerk en gyproc. Het is niet duidelijk of er achteraan nog asbesthoudende materialen aanwezig zijn. Extra onderzoek bij werken is aangewezen.

Basis voor advies	De asbestdeskundige beoordeelt het materiaal als niet-asbestverdacht.
--------------------------	---

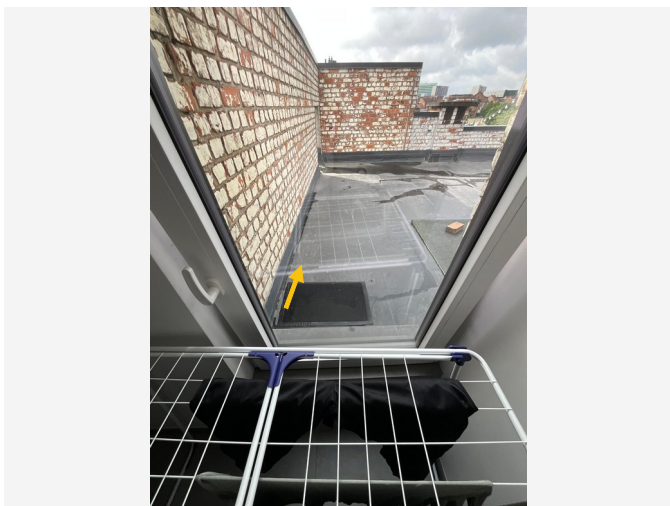
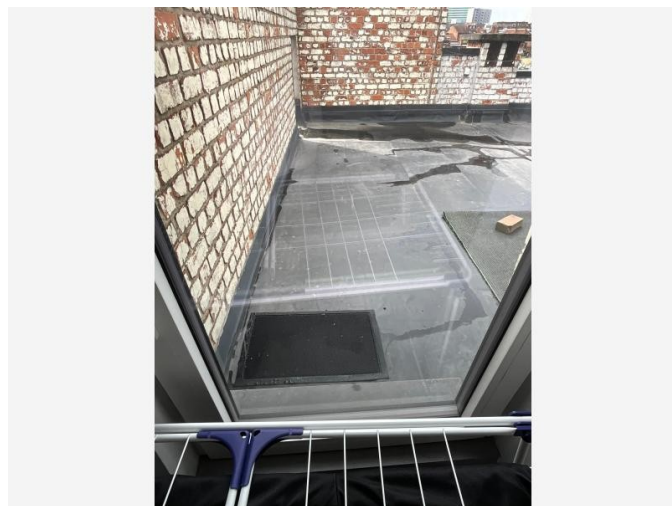
Informatie over een niet-asbestverdacht materiaal

We nemen aan dat bitumen geplaatst na 2001 niet asbesthoudend zijn. Het is niet duidelijk of er asbestverdachte onderlagen aanwezig. Het is aangewezen om extra controle uit te voeren bij eventuele renovatiewerken. De vermelde oppervlaktes, diktes en volumes betreffen een beredeneerde schatting. Er worden geen rechten verleend aan deze oppervlaktes/diktes/volumes.

Basis voor advies	Beoordeling op basis van een bewijsdocument.
-------------------	--

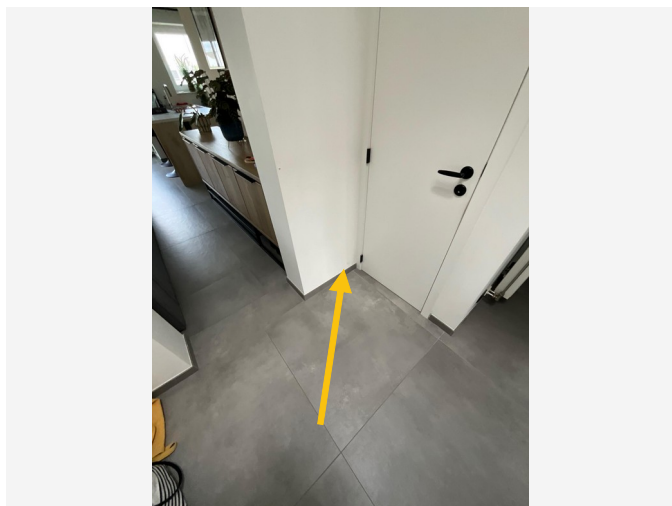
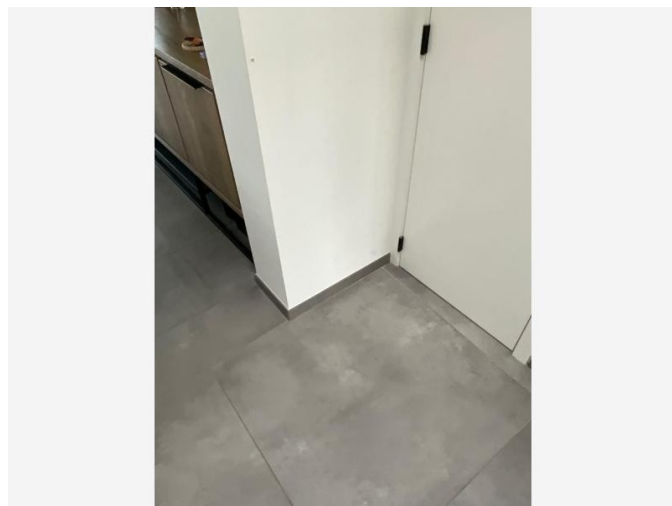
Fiche 3: Muurpleister

Conclusie

Geen asbest

#	Type	Referentie	Resultaat
3.1	Mengmonster	1	Geen asbest

Beschrijving	Muurpleister
Omgeving	Binnen
Primaire drager	Binnenwand
Bindmiddel van materiaal	Gips - kalk
Gebondenheid op basis van bindmiddel	Niet-hechtgebonden
Hoeveelheid (oppervlakte - dikte - aantal)	• 350,00 m ² - 3,00 cm - 1 stuk
Totaal volume	10,50 m ³
Identificatiemethode	Een monstername door de asbestdeskundige met laboanalyse door een asbestlabo.
Destructieve handeling voor identificatie	Nee
Opmerking	<p>Volgens het inspectieprotocol is een monstername van het pleisterwerk verplicht om dit te identificeren als niet-asbesthoudend.</p> <p>Locatie staalnames: individuele ruimte: / natte ruimte: / stookplaats: niet bepleisterd / traphal:</p> <p>De vermelde oppervlaktes en volumes betreffen een beredeneerde schatting. Er worden geen rechten verleend aan deze oppervlaktes/volumes. De dikte is een schatting die voorkomt uit de monsterplaatsen en is daarom niet altijd representatief.</p>

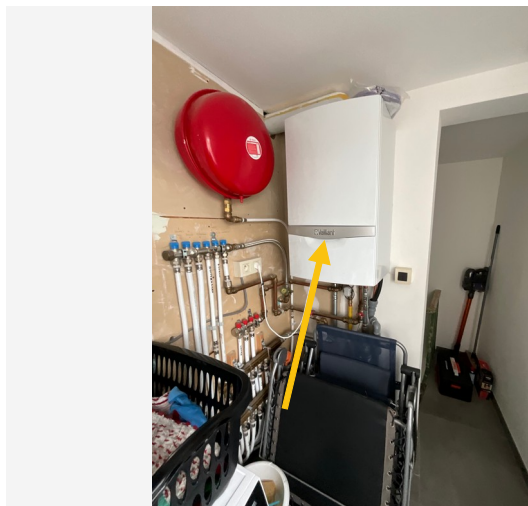
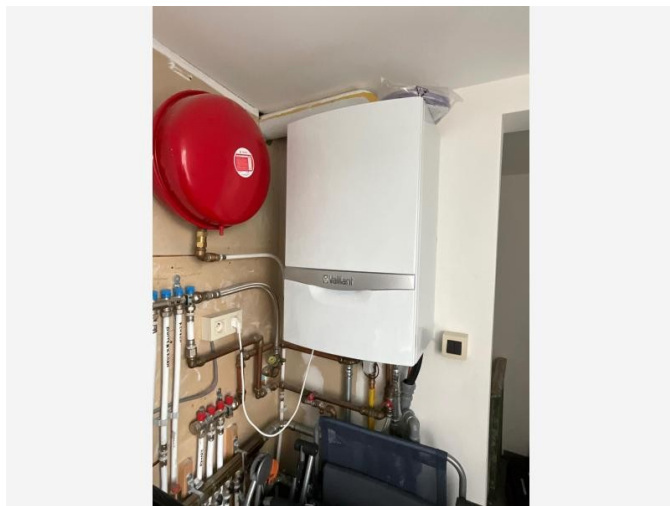
Fiche 10: Ketel recent	De ketel is recent en is niet asbestverdacht.	Plan 1.6: Plan v+1
