# Asbestinventarisatattest

Middelweg 13, 3001 Leuven

Attestnummer : 20260806-000099.000

**Niet-asbestveilig**

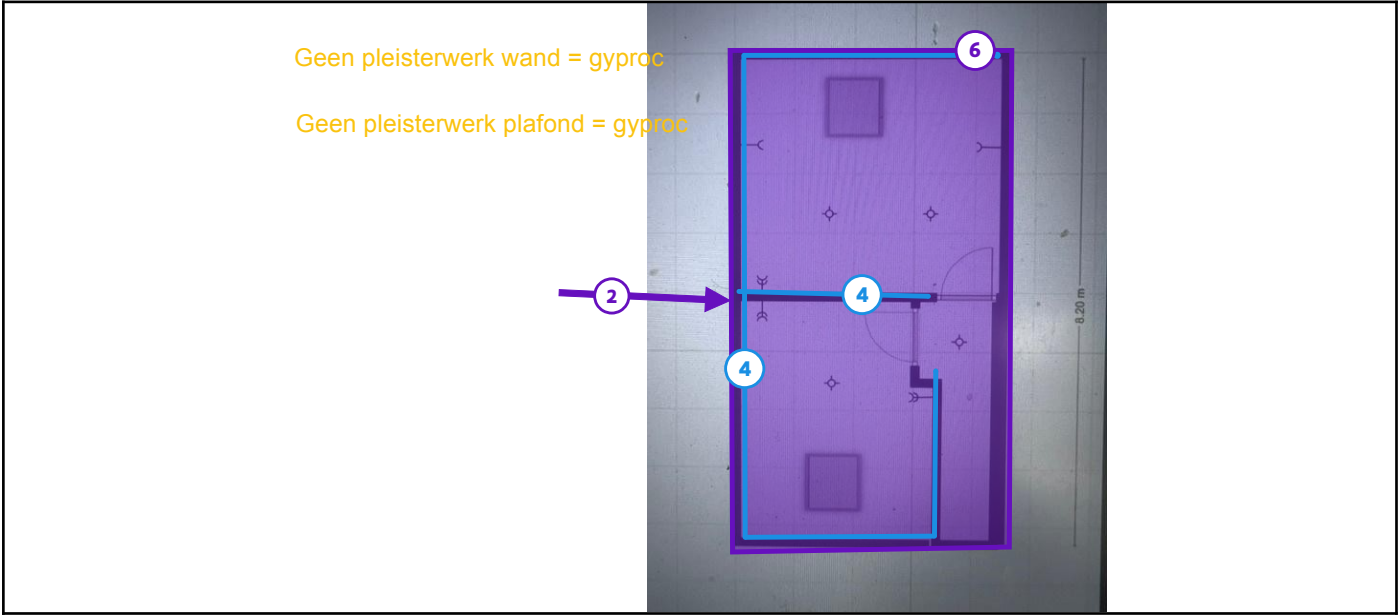
# Plan 1.4: 2e verdieping

| Beschrijving | Type | Actie |
|---|---|---|
| 2. Materialen van rookgaskanalen | Beperking | - |

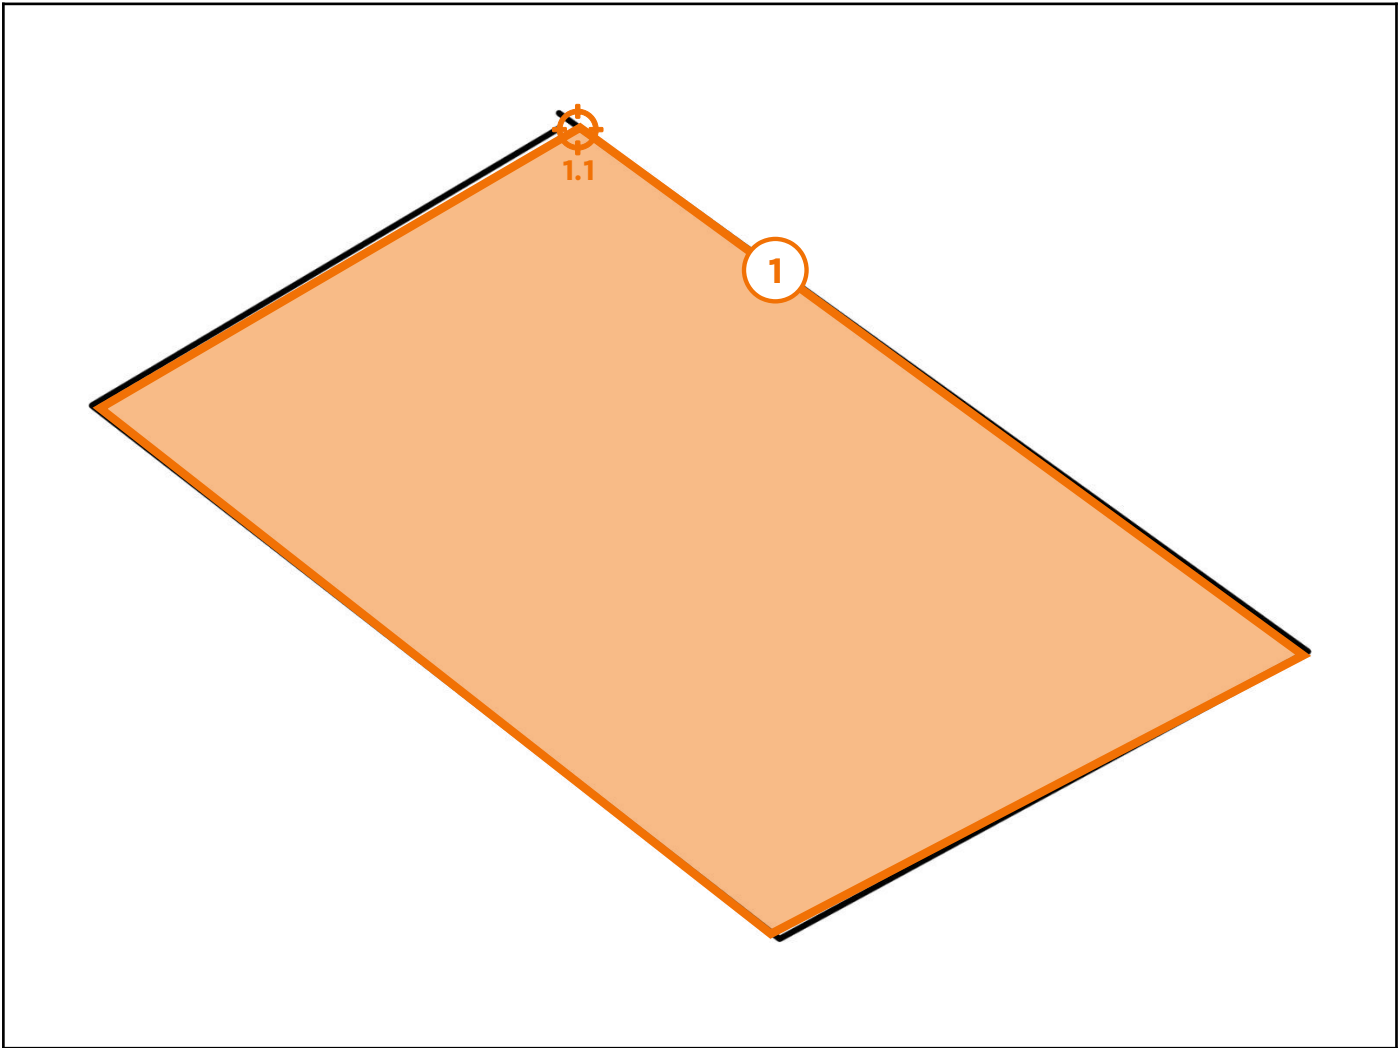
# Plan 2.1: Constructie plan

| Beschrijving | Type | Actie |
|---|---|---|
| 1. Dakbedekking tuinhuis | Asbestmateriaal | Verwijderen |

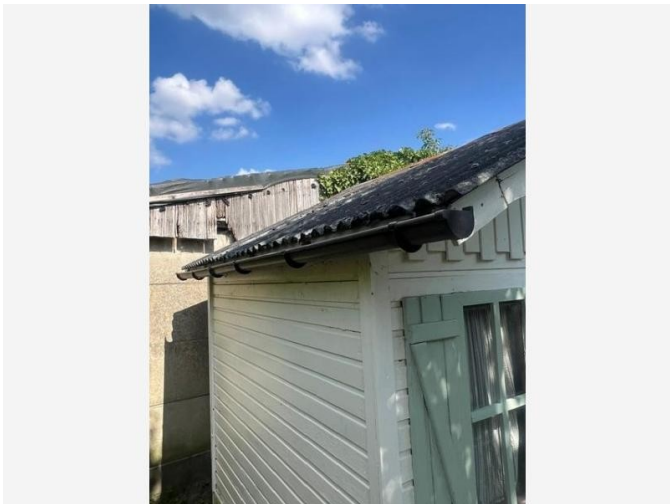
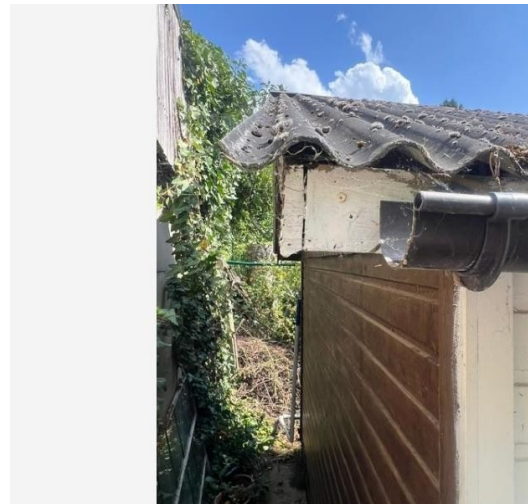
Overzichtsfoto

Detailfoto

| Eindbeoordeling materiaalrisico | Verhoogd materiaalrisico en/of verhoogde kans op vezelvrijgave |

| Gebondenheid | Categorie 1: hechtgebonden in oorsprong |
| Asbestsoort (vezeltype) | Alleen chrysotiel aanwezig |
| Asbestconcentratie | Laag (< 50%) |
| Toestand van het materiaal | Matig beschadigd, matig verweerd |

| # | Type | Referentie | Resultaat |
|---|---|---|---|
| 1.1 | Puntmonster | 3 | Chrysotiel |

| Beschrijving | Dakbedekking tuinhuis |
| Asbestmateriaal | Dak- en gevelbekleding - Golfplaat |
| Hoeveelheid (oppervlakte - aantal) | • 30,00 m <sup>2</sup> - 1 stuk |

Het asbestmateriaal valt onder de mijlpaal van 2034.

Verwijderen

- Zorg voor een veilig beheer. Vermijd het beschadigen van het asbestmateriaal. Controleer de toestand jaarlijks op wijzigingen.
- Verwijder dit asbestmateriaal zo snel mogelijk. Volg de toestand goed op.
- Hemelwater dat afspoelt van asbestcement daken of gevels kan asbestdeeltjes bevatten. Gebruik het enkel voor gesloten circuits (bv. spoelen toiletten). Reinig na het vervangen van het dak of de gevel de dakgoten en regenwaterput of -ton om asbesthoudend sediment of slib te verwijderen

- Eenvoudige handelingen: mag via doe-het-zelf of door werknemer(s) met opleidingsattest eenvoudige handelingen  
Eenvoudige handelingen: mag via doe-het-zelf of door werknemer(s) met opleidingsattest eenvoudige handelingen

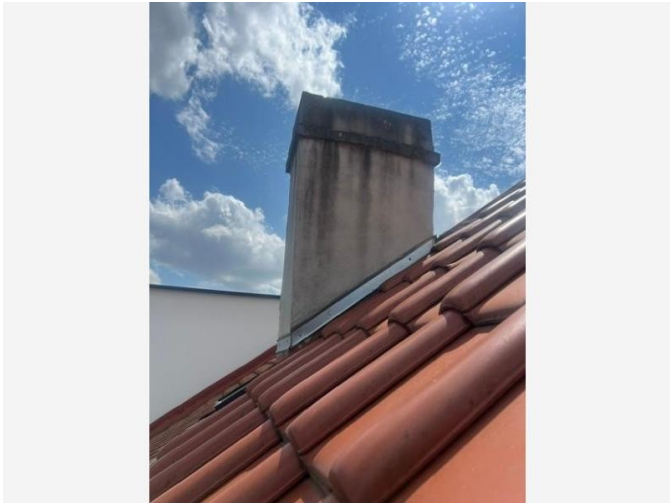
*Situeringsfoto*

**Reden:** Het te onderzoeken materiaal situeert zich hoger dan 3,50 m te rekenen vanaf een veilige ondergrond

**Uitleg van de asbestdeskundige:** Mits aanwending van een hoogtewerker kan het rookkanaal vanaf de boveningang worden geïnspecteerd. Evenwel niet over de ganse lengte.

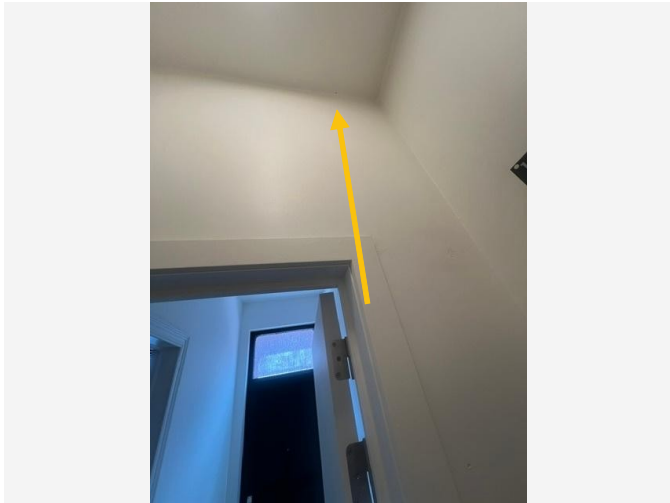
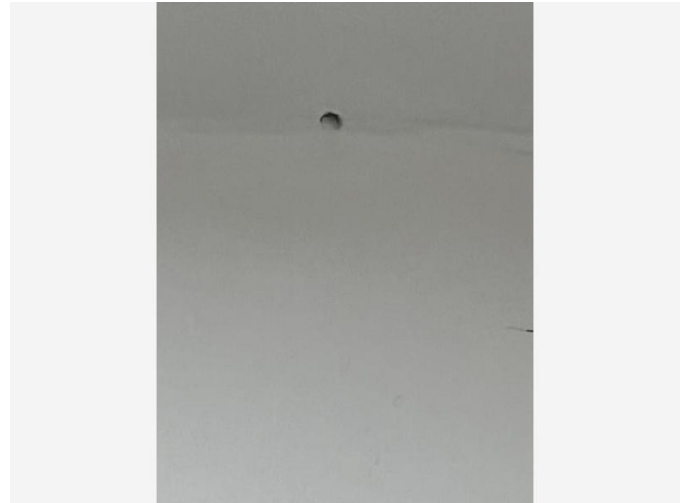
## Fiche 3: Pleisterwerk plafond

Geen asbest

| # | Type | Referentie | Resultaat |
|---|---|---|---|
| 3.1 | Mengmonster | 2 | Geen asbest |

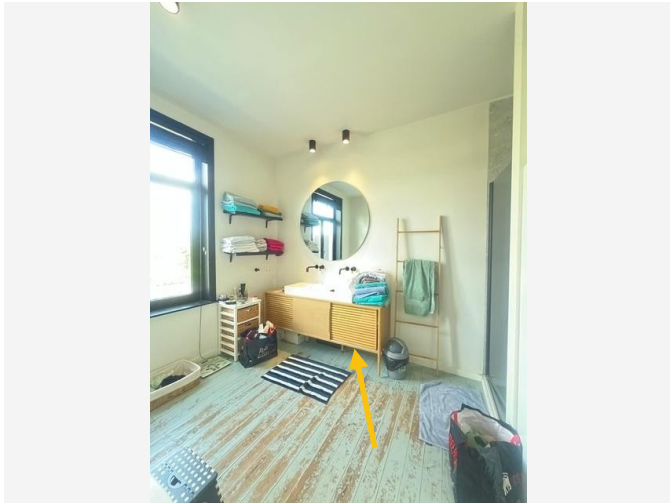
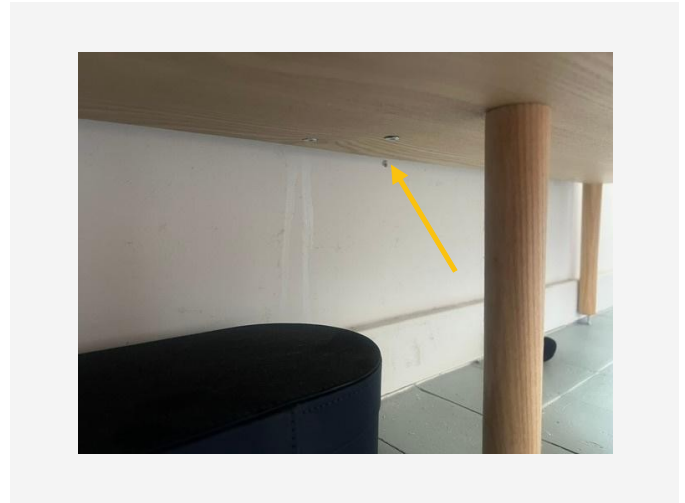
## Fiche 4: Pleisterwerk wand

Geen asbest

| # | Type | Referentie | Resultaat |
|---|---|---|---|
| 4.1 | Mengmonster | 1 | Geen asbest |

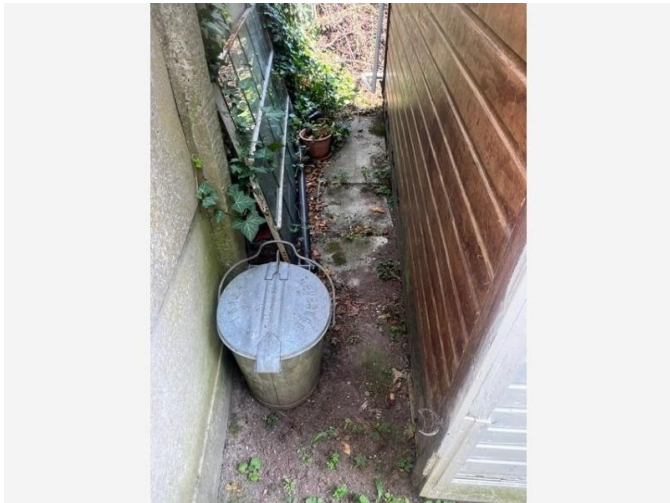
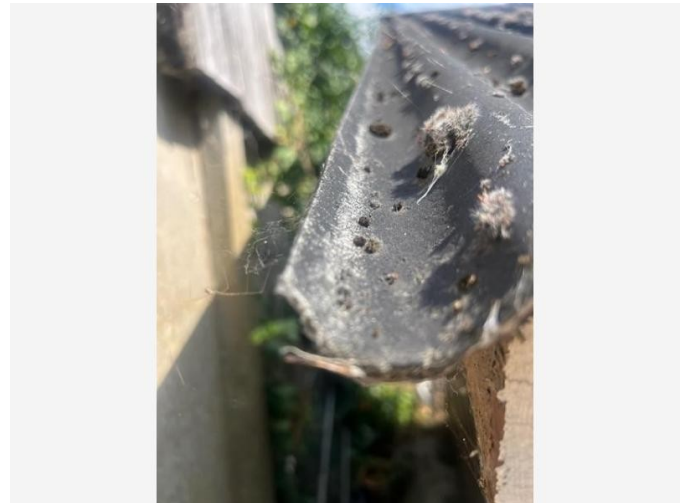
Afdruipzone/afvloeizone

Bron

Afspoelend regenwater kan asbestdeeltjes van verweerde asbestcementen dak- of gevelbekleding meenemen naar de bodem. De asbestdeeltjes in de bodem vormen een laag risico: bodempartikels houden de asbestdeeltjes voldoende vast om gezondheidsrisico's te vermijden. Door deze asbesthoudende bodemzone zorgvuldig te beheren, vermijdt u gezondheidsrisico's.

| Beschrijving | Afdruipzone dak tuinhuis |
| Bron van de asbestdeeltjes | Bron is nog aanwezig |

- Om het afspoelen van asbestdeeltjes te stoppen, is het verstandig om de verwijdering van de dak- of gevelbekleding in te plannen en in afwachting hiervan een dakgoot te plaatsen om het regenwater af te voeren naar de riolering.

De uitgraving van een afdruipzone gebeurt volgens de methodiek "eenvoudige handelingen". Vermijd daarbij vermenging met andere bodem en laat de uitgegraven asbesthoudende grond afvoeren naar een daartoe vergunde stortplaats. Voor de uitgraving wordt een richtdiepte van 30 cm gehanteerd.

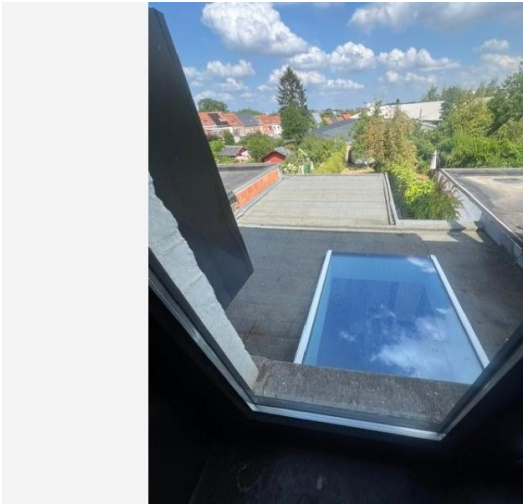
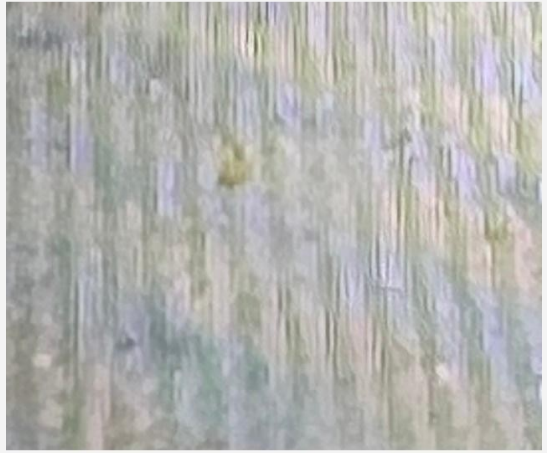
## Fiche 7: Dakbedekking - plat dak boven bijbouw

| Beschrijving | Notitie | Terug te vinden op plannen |
|---|---|---|
| Fiche 7: Dakbedekking - plat dak boven bijbouw | Achterbouw geplaatst bij renovatie en uitgevoerd in EDPM | Plan 1.2: Gelijkvloers |

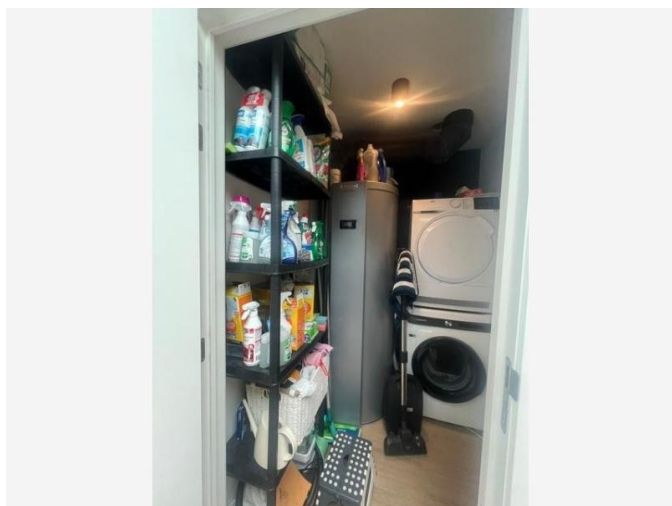
### Fiche 10: Materialen aan de stookketel (dichtingen, isolerend materiaal, ...)

| Beschrijving | Notitie | Terug te vinden op plannen |
|---|---|---|
| Fiche 10: Materialen aan de stookketel (dichtingen, isolerend materiaal, ...) | de verwarming wordt uitgevoerd door een warmtepomp - zie foto en epc | - |

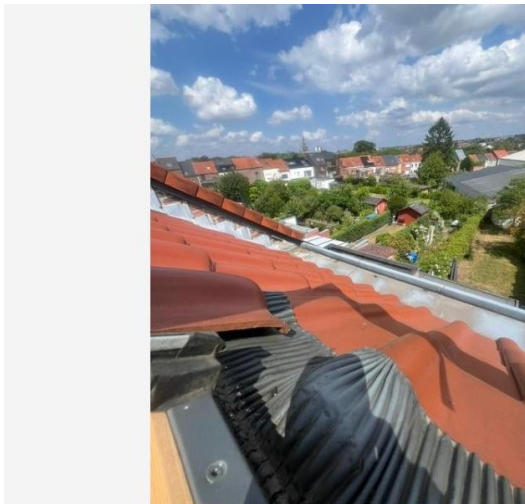
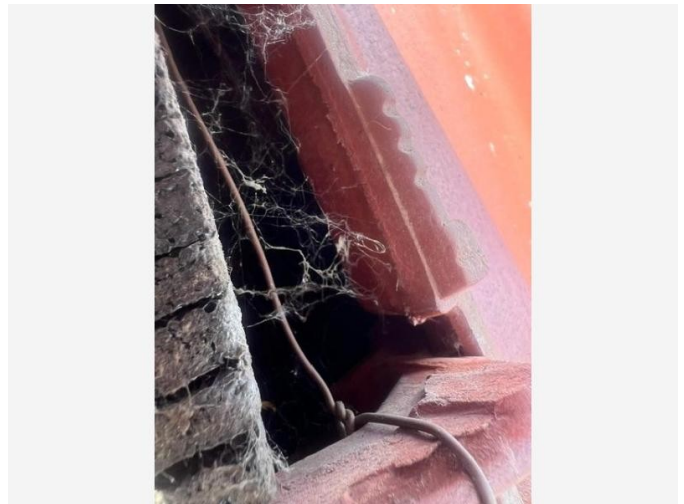
## Fiche 11: Materialen onder de dakbedekking (onderdak, ...)

| Beschrijving | Notitie | Terug te vinden op plannen |
|---|---|---|
| Fiche 11: Materialen onder de dakbedekking (onderdak, ...) | op de geïnspecteerde plaats = 2e verdieping dakraam tuinzijde geen onderdak vastgesteld.<br><br>Woning werd volledig gerenoveerd - nieuw dak en onderdak volgens informatie eigenaars en EPC | - |
