Asbestinventarisatetest

Gelegstraat 54, 3130 Begijnendijk

Attestnummer : 20250301-000026.000

Asbestveilig (maar niet asbestvrij)

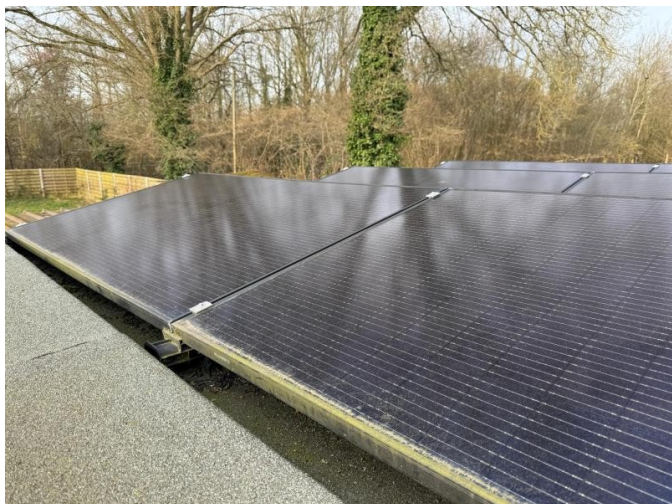
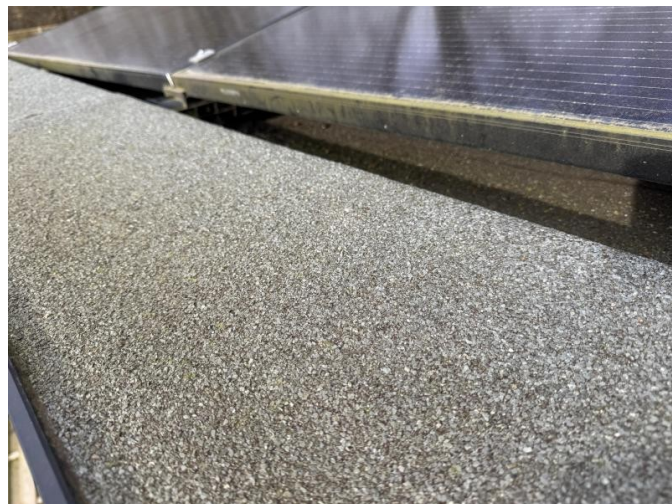
Het asbestmateriaal valt onder de mijlpaal van 2040.

Eindbeoordeling materiaalrisico	Laag materiaalrisico en/of verlaagde kans op vezelvrijgave
---------------------------------	--

Gebondenheid	Categorie 1: hechtgebonden in oorsprong
Asbestsoort (vezeltype)	Alleen chrysotiel
Asbestconcentratie	Laag (< 50%)
Afschermingsgraad van het gehele materiaal	Geheel of deels vrij aan de buitenlucht
Toestand van het materiaal	Licht beschadigd, licht verweerd. Intact calciumsilicaatmateriaal of categorie III 'gebondenheid'

Beschrijving	Roofing plat dak
Omgeving	Buiten
Primaire drager	Plat dak
Asbestmateriaal	Dak- en gevelbekleding - Roofing
Bindmiddel van asbestmateriaal	Bitumen (roofing, teer, asfalt)
Gebondenheid op basis van bindmiddel	Hecht
Hoeveelheid (oppervlakte - aantal)	<ul style="list-style-type: none">• 30,00 m² - 1 stuk
Totale oppervlakte	30,00 m ²
Eenvoudig bereikbaar	Ja
Bevestigingswijze	<ul style="list-style-type: none">• Verlijmd, ingegoten, versmeerd
Identificatiemethode	Vaststelling zonder monstername Motivatie: Groot risico op structurele gevolgschade (lekschade, werking installatie,...)
Destructieve handeling voor identificatie	Nee
Opmerking	Geschatte hoeveelheden.

- Zorg voor een veilig beheer. Vermijd het beschadigen van het asbestmateriaal. Controleer de toestand jaarlijks op wijzigingen.

- Eenvoudige handelingen: mag via doe-het-zelf of door werknemer(s) met opleidingsattest eenvoudige handelingen
Deze hechtgebonden toepassing kan verwijderd worden dmv Verwijderingvoorschriften volgens Codex over het welzijn op het werk Art. VI.3-54

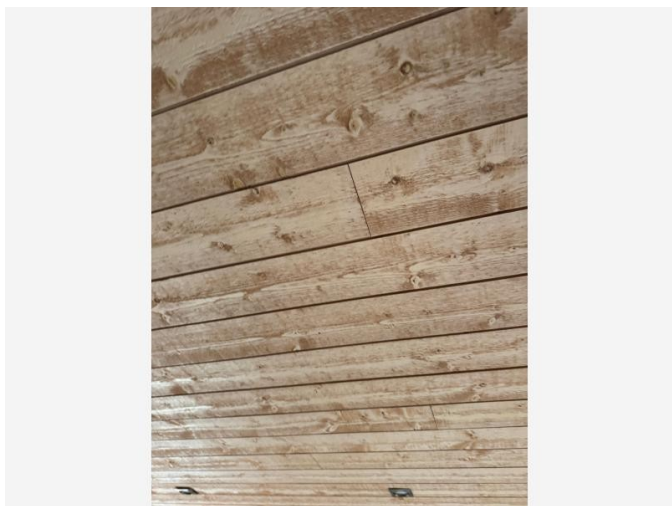
Geen pleisterwerk aanwezig op plafonds

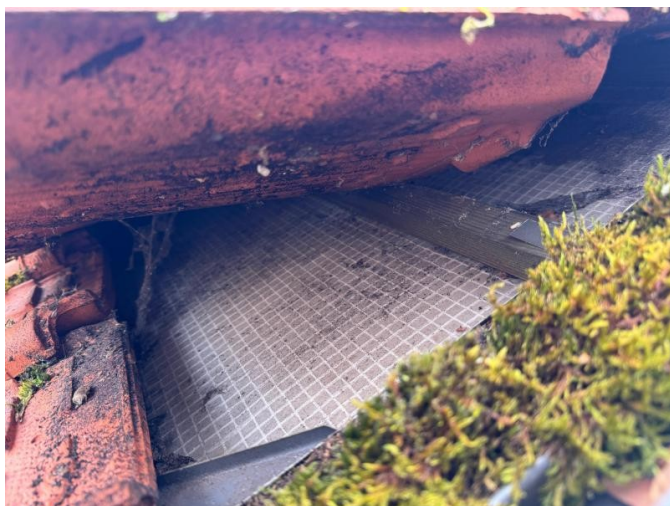
Geen asbesthoudend onderdak aanwezig

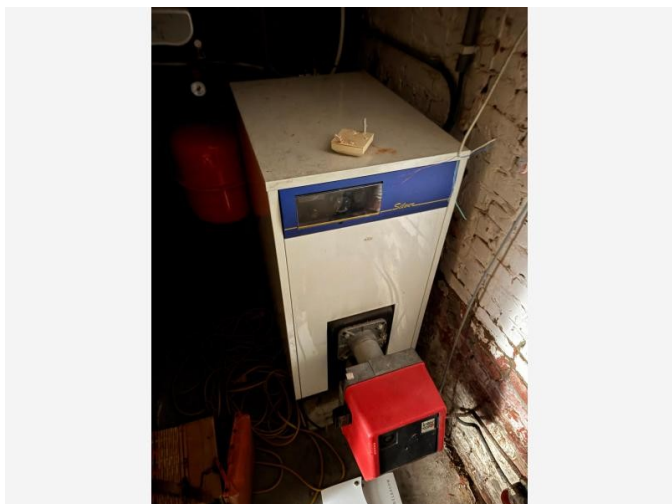
Ketel dateert van voor 2001. Mogelijk asbesthoudende pakkingen en dichtingen aanwezig

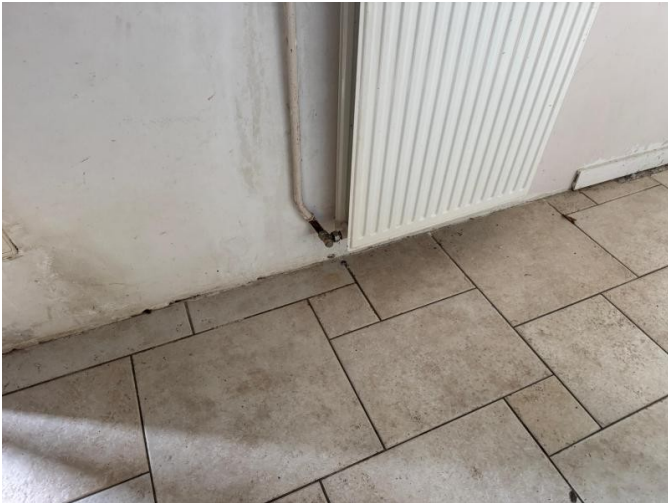
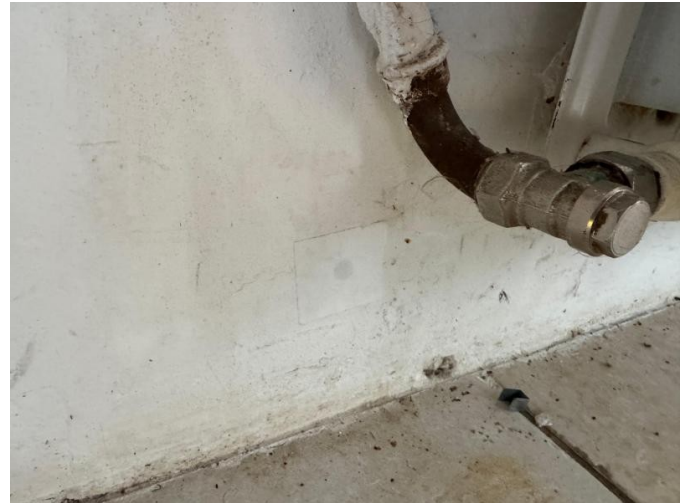
Fiche 5: Pleisterwerk muur

Geen asbest

#	Type	Referentie	Resultaat
5.1	Mengmonster	3357	Geen asbest

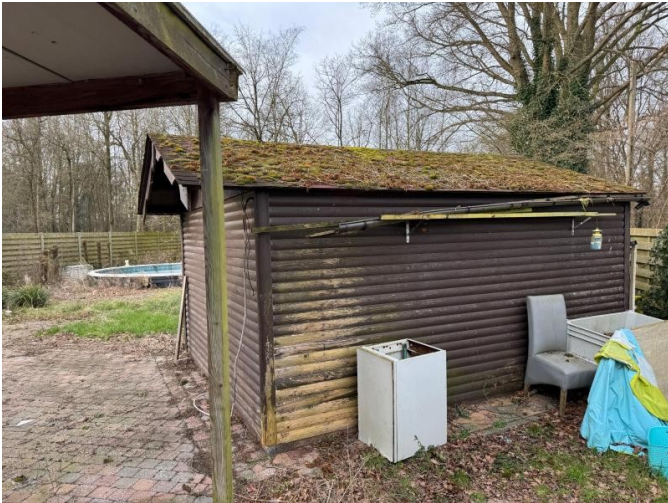
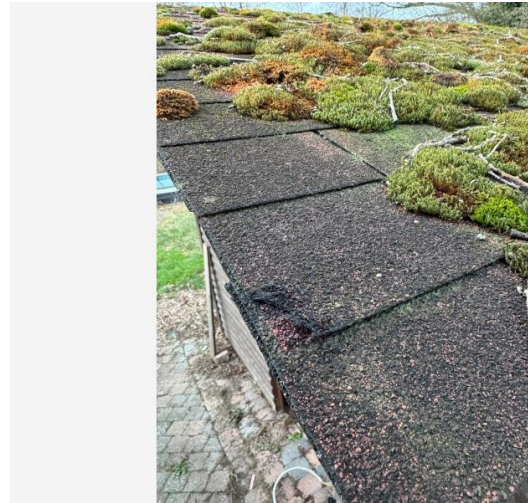
Fiche 6: Shingles tuinhuis

Geen asbest

#	Type	Referentie	Resultaat
6.1	Puntmonster	3356	Geen asbest
