Asbestinventarisatetest

Tiensevest 75, 3010 Leuven

Attestnummer : 20251223-000116.000

Uitgegeven op : 23.12.2025

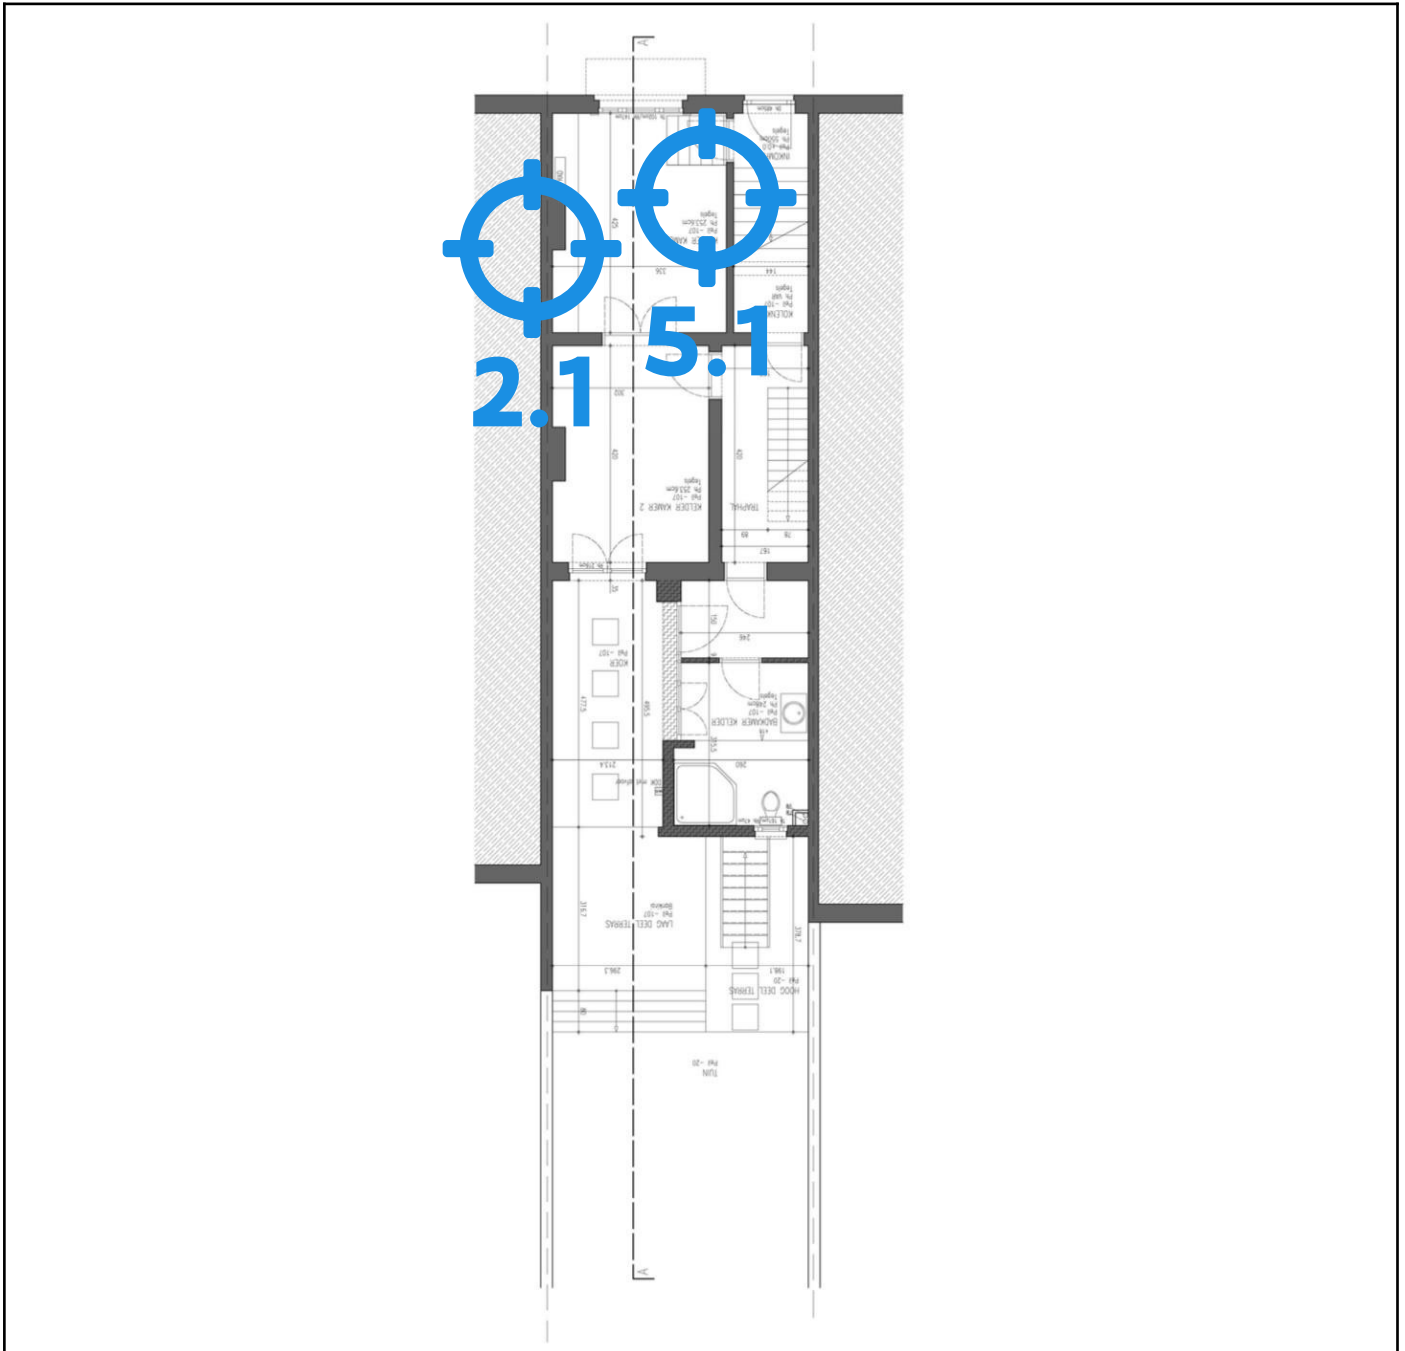
Plan 1.1: Verdieping -1

Beschrijving	Type	Actie
2. pleisterwerk plafond	Geen asbest	-
2.1 Code: M02	Puntmonster	-
5. pleisterwerk wand	Geen asbest	-

5.1 Code: M01	Puntmonster	-
---------------	-------------	---

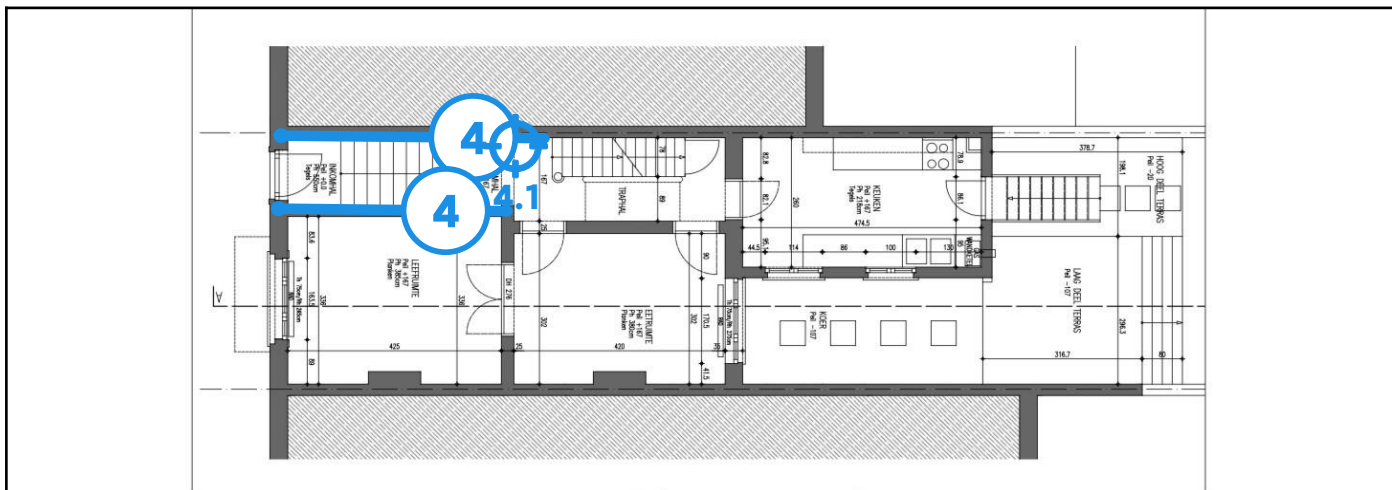
Plan 1.2: VERDIEPING 0

Beschrijving	Type	Actie
4. Plinten traphal inkomhal	Geen asbest	-
4.1 Code: M05	Puntmonster	-

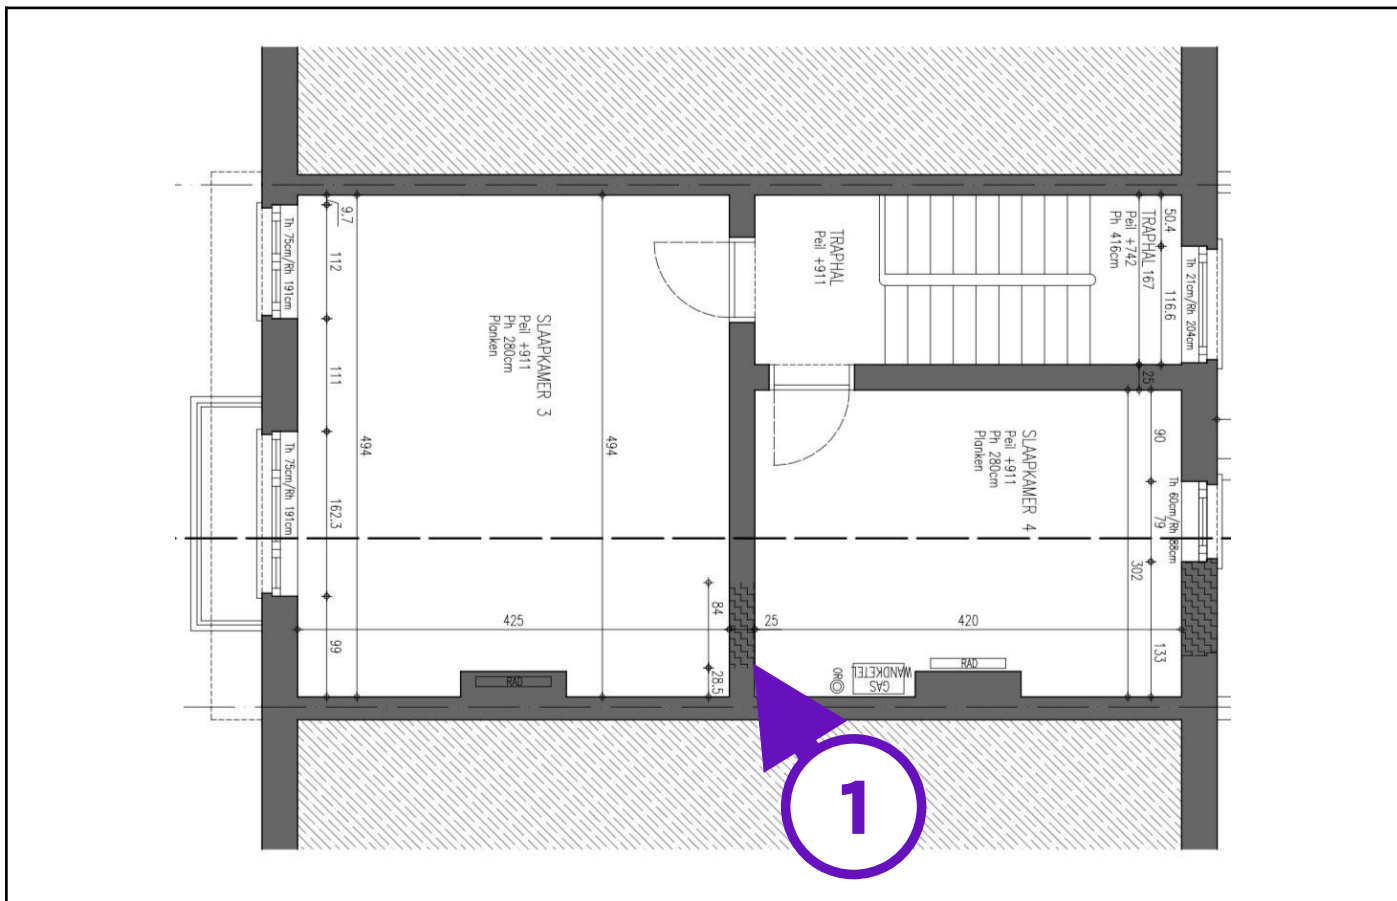
Plan 1.4: VERDIEPING +2

Beschrijving	Type	Actie
1. Materialen van rookgaskanalen	Beperking	-

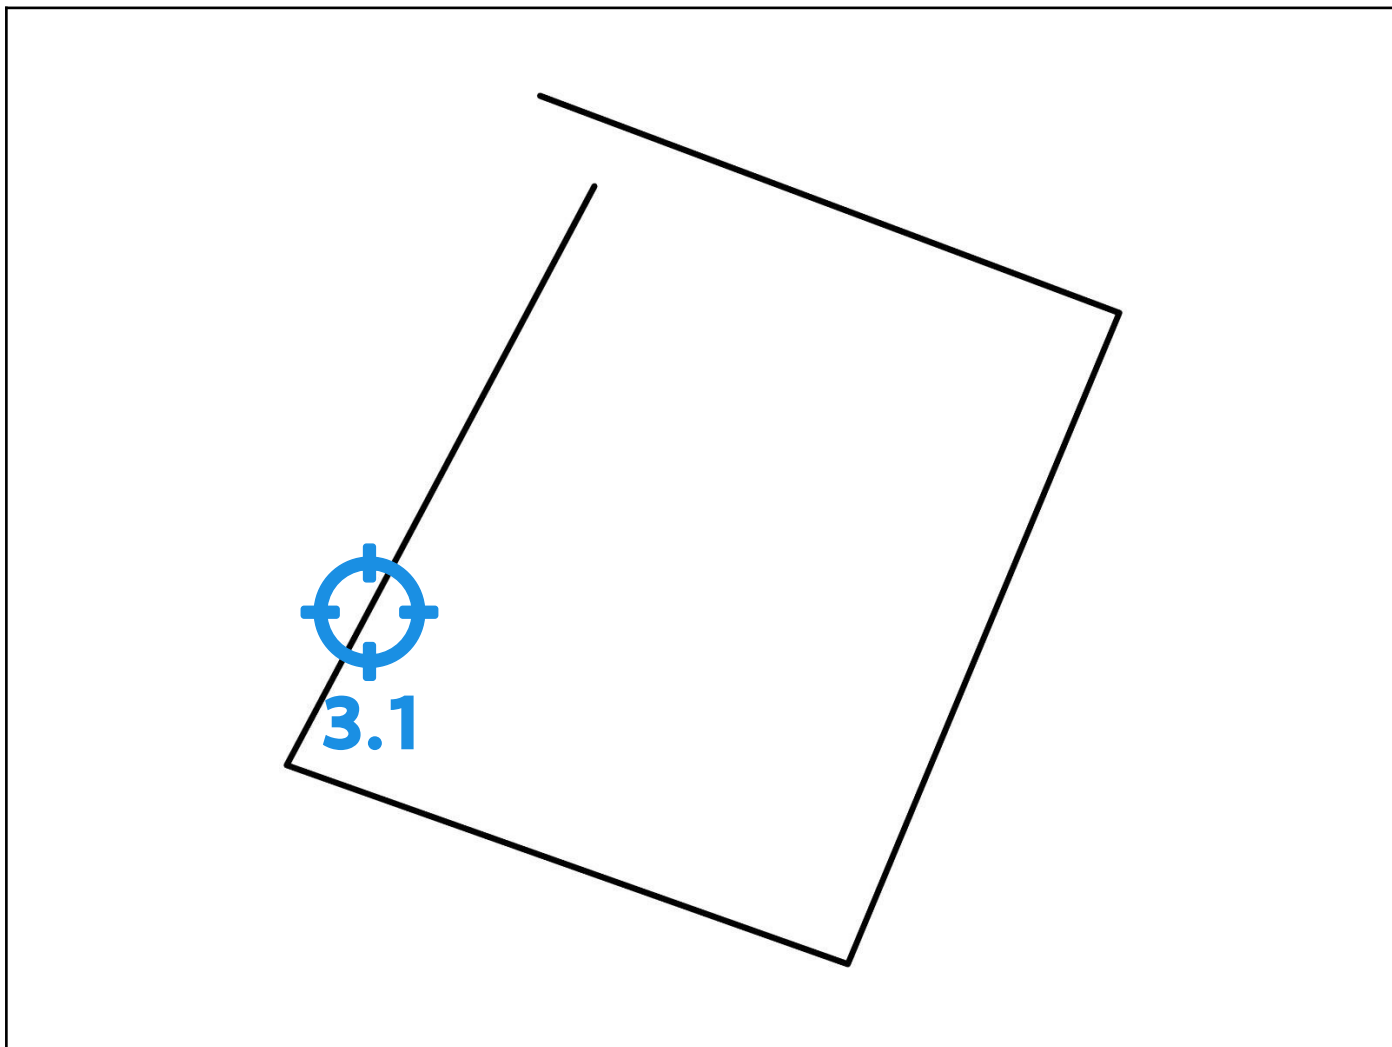
Plan 3.1: Constructie plan

Beschrijving	Type	Actie
3. dakbedekking tuinhuis in bitumen-dakleien	Geen asbest	-
3.1 Code: M04	Puntmonster	-

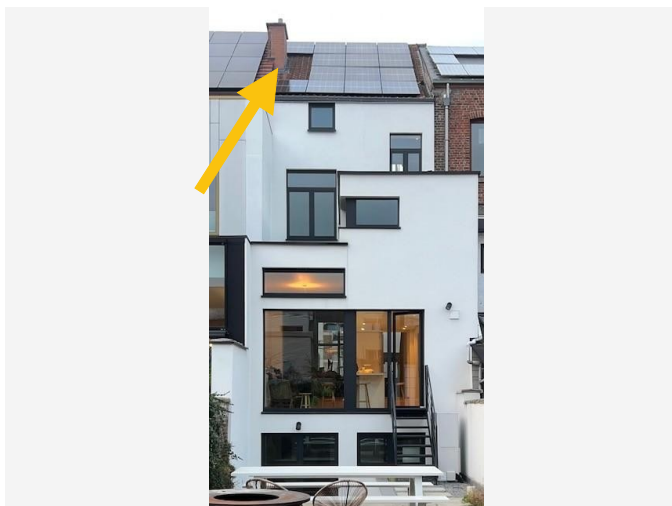
Situeringfoto

Tijdelijke beperking

Reden: Het te onderzoeken materiaal situeert zich hoger dan 3,50 m te rekenen vanaf een veilige ondergrond

Uitleg van de asbestdeskundige: De schoorstenen kunnen op middellange termijn met een hoogwerker worden geïnspecteerd

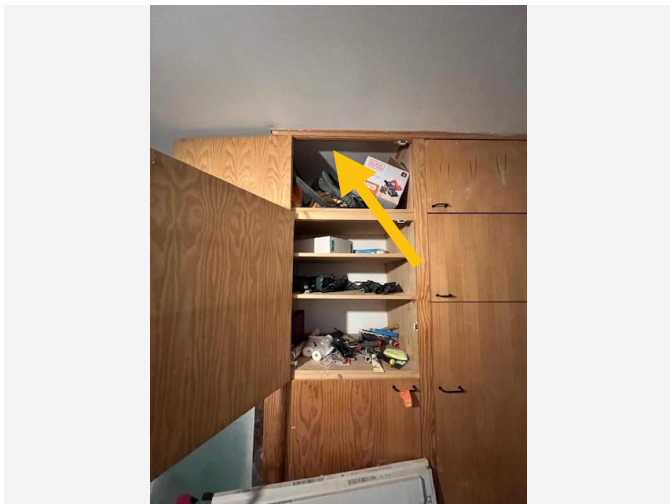
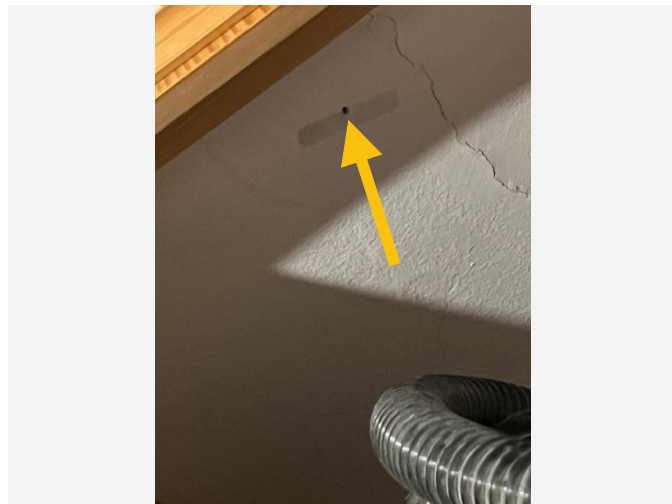
Fiche 2: pleisterwerk plafond

Geen asbest

#	Type	Referentie	Resultaat
2.1	Puntmonster	M02	Geen asbest

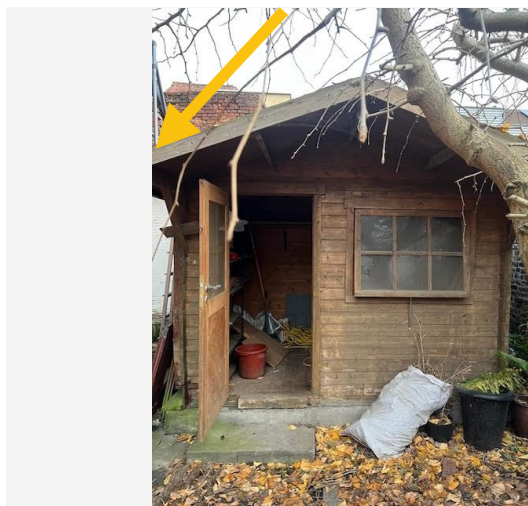
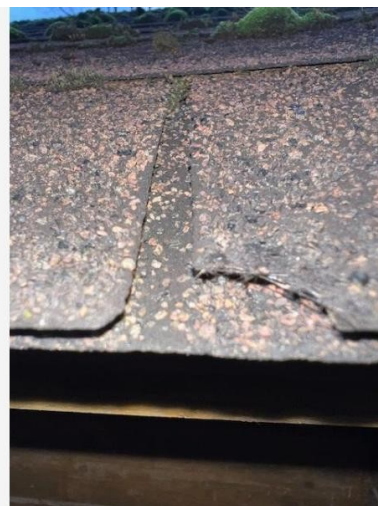
Geen asbest

#	Type	Referentie	Resultaat
3.1	Puntmonster	M04	Geen asbest

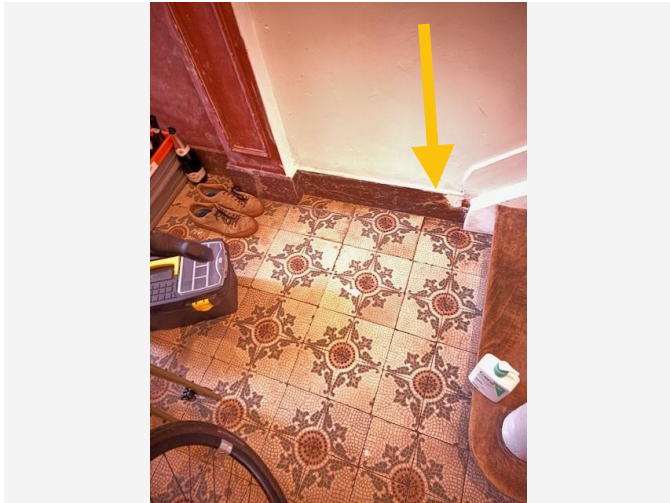
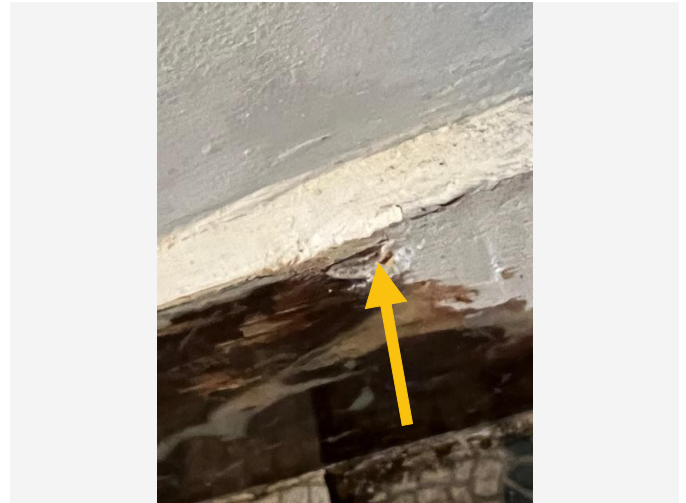
Fiche 4: Plinten traphal inkomhal

Geen asbest

#	Type	Referentie	Resultaat
4.1	Puntmonster	M05	Geen asbest

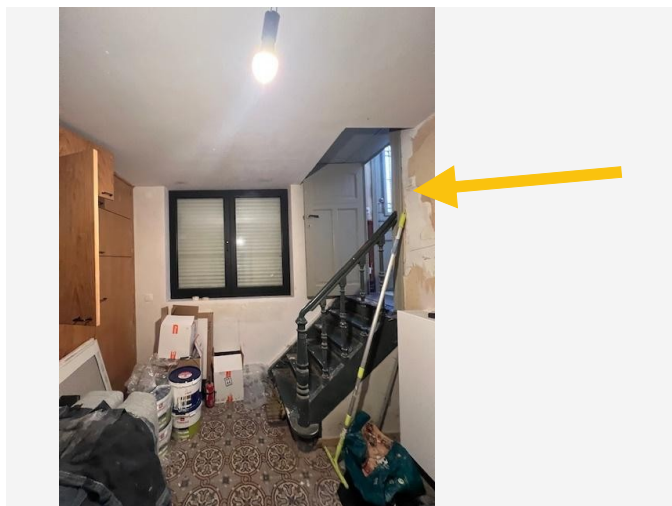
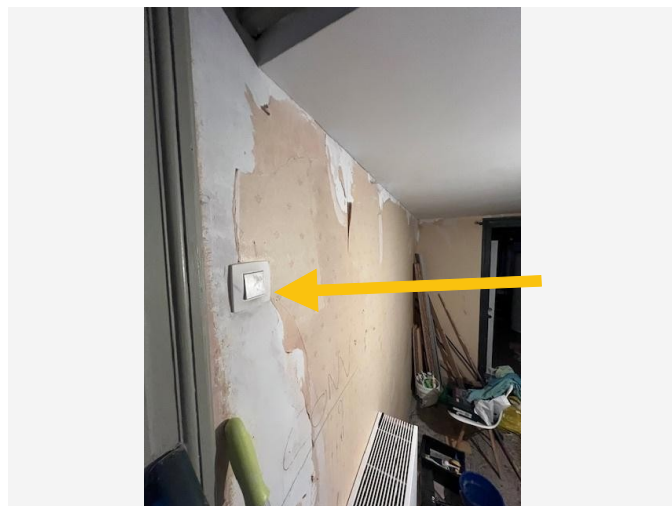
Fiche 5: pleisterwerk wand

Geen asbest

#	Type	Referentie	Resultaat
5.1	Puntmonster	M01	Geen asbest
