# Asbestinventarisatetest

Bogaardenstraat 62/0207, 3000 Leuven

Attestnummer : **20260925-000203.001**

## Zone 1: STUDIO 0207

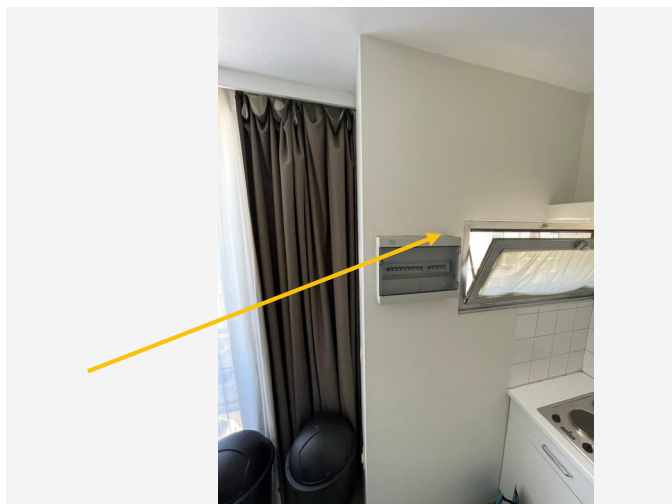
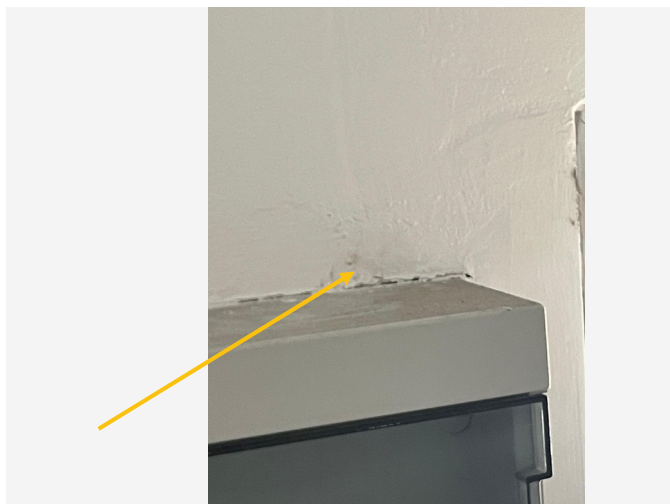
Geen asbest

| # | Type | Referentie | Resultaat |
|---|---|---|---|
| 1.1 | Mengmonster | 6020274161 | Geen asbest |

| Beschrijving | PLEISTERWERK BINNENWANDEN |
| Bindmiddel van materiaal | Gips - kalk |

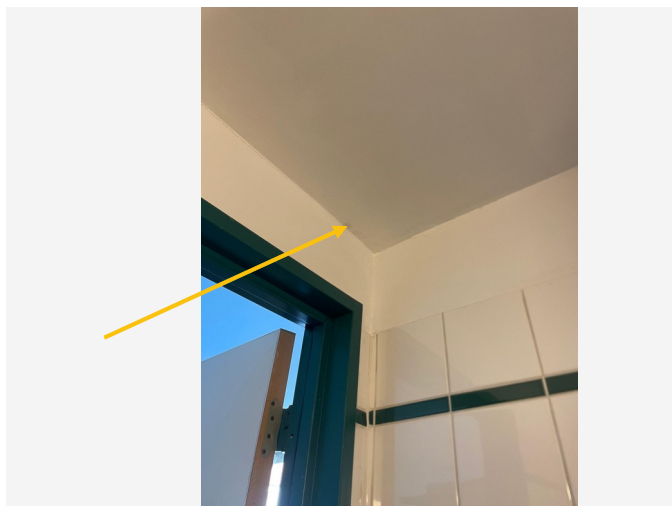
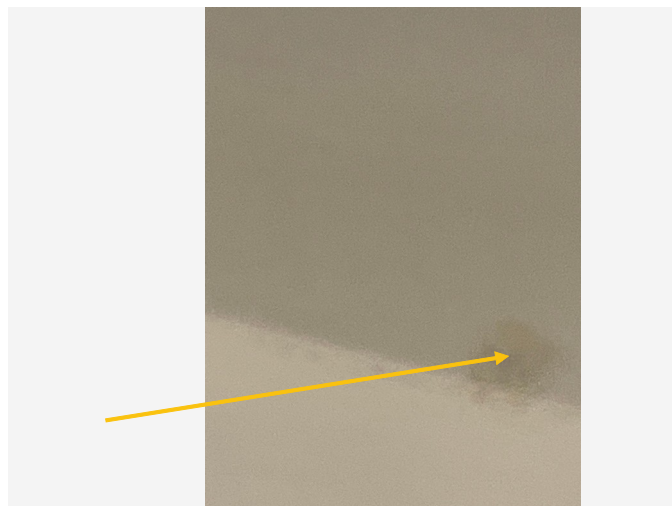
## Fiche 2: PLEISTERWERK PLAFONDS

Geen asbest

| # | Type | Referentie | Resultaat |
|---|---|---|---|
| 2.1 | Mengmonster | 6020274162 | Geen asbest |

| Beschrijving | PLEISTERWERK PLAFONDS |
| Bindmiddel van materiaal | Gips - kalk |

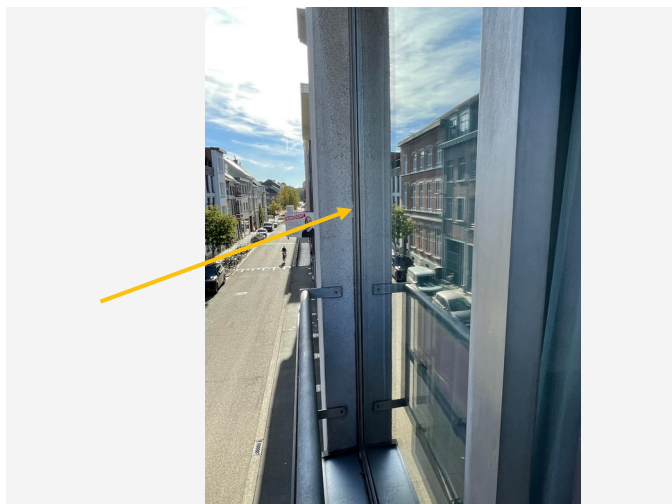
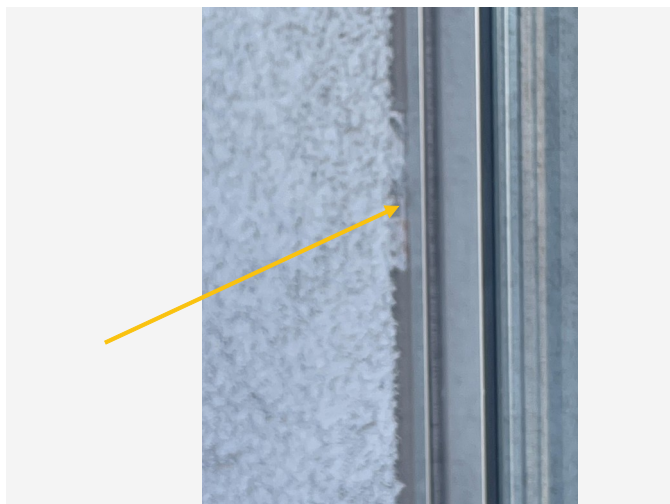
Geen asbest

| # | Type | Referentie | Resultaat |
|---|---|---|---|
| 3.1 | Puntmonster | 6020274164 | Geen asbest |

| Beschrijving | MASTIEK BUITENSCHRIJNWERK |
| Bindmiddel van materiaal | Kitten, mastiek, pasta |

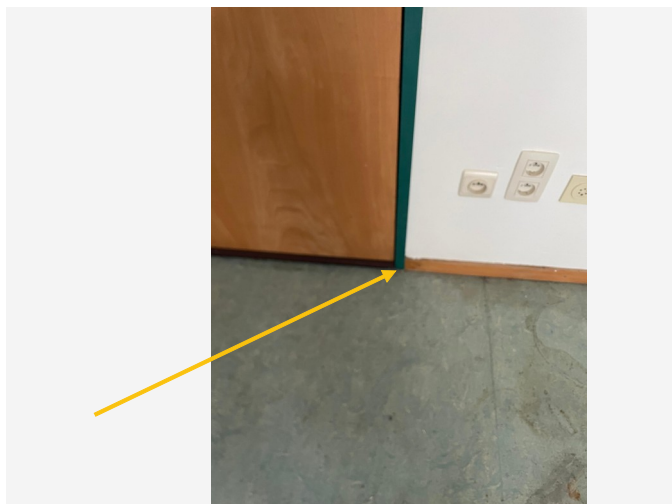
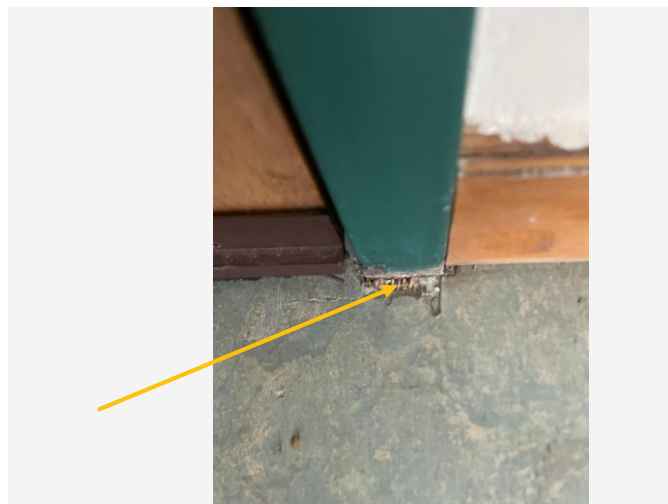
## Fiche 4: VINYL VLOERBEDEKKING

Geen asbest

| # | Type | Referentie | Resultaat |
|---|---|---|---|
| 4.1 | Puntmonster | 6020274163 | Geen asbest |

| Beschrijving | VINYL VLOERBEDEKKING |
| Bindmiddel van materiaal | Karton - papier - viltachtig |

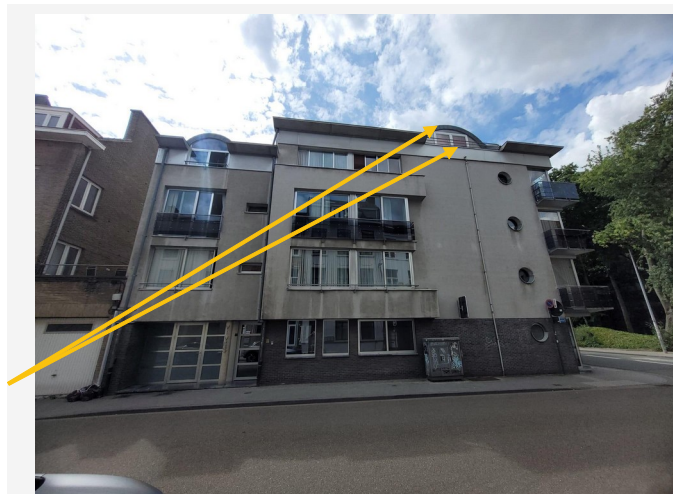
## Fiche 5: DAKBEDEKKING

| Beschrijving | Notitie | Terug te vinden op plannen |
|---|---|---|
| Fiche 5: DAKBEDEKKING | Gemeenschappelijk dak boven 3e/4e verdieping, niet behorend tot het inspectiegebied. | - |

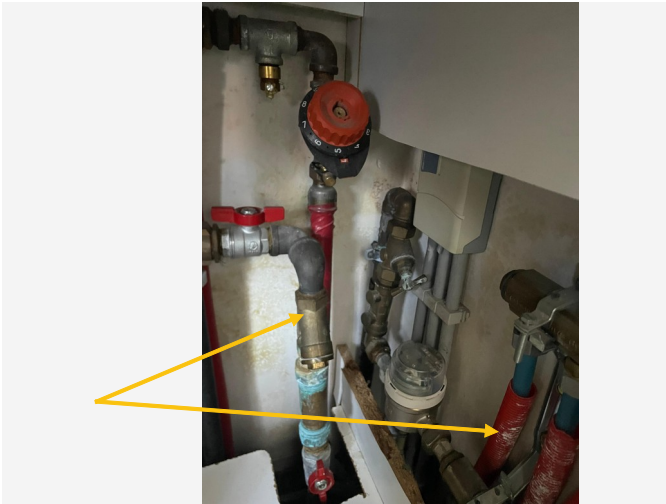
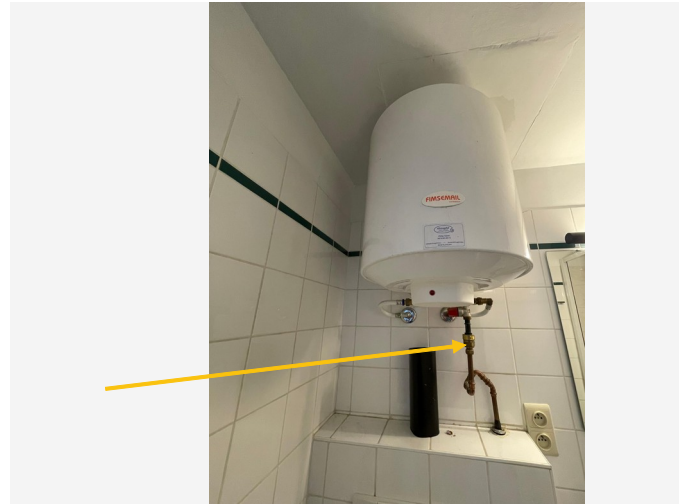
## Fiche 8: LEIDINGISOLATIE

| Beschrijving | Notitie | Terug te vinden op plannen |
|---|---|---|
| Fiche 8: LEIDINGISOLATIE | - | - |
