# Asbestinventarisatattest

Tervuursevest 23/0305, 3001 Leuven

Attestnummer : 20260824-000453.000

# Zone 1: Hoofdgebouw - appartementsgebouw

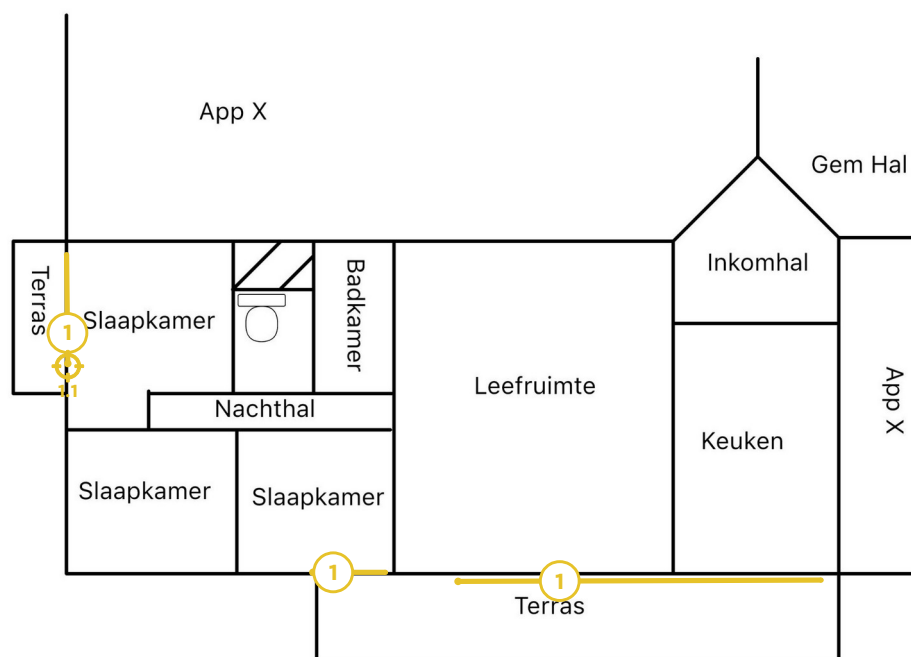
### Plan 1.3: Appartement B0305 - V+3 - varia

Alle katten werden gecontroleerd: er is geen asbestverdachte kit aanwezig.

| Beschrijving | Type | Actie |
|---|---|---|
| 1. Vensterbank - asbestcement | Asbestmateriaal | Zorgvuldig beheren |

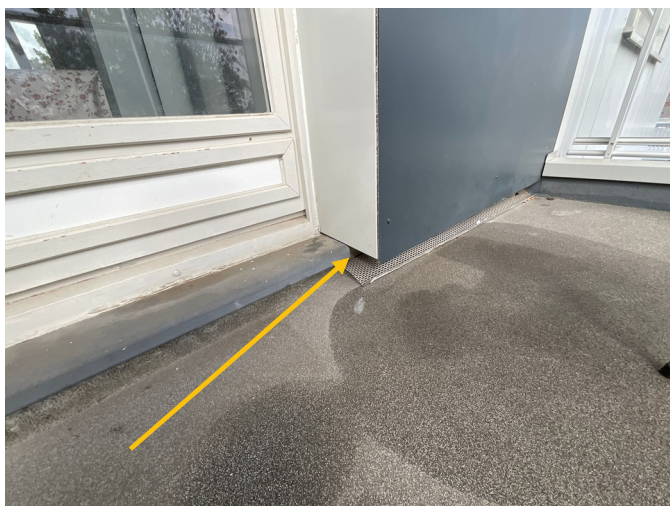
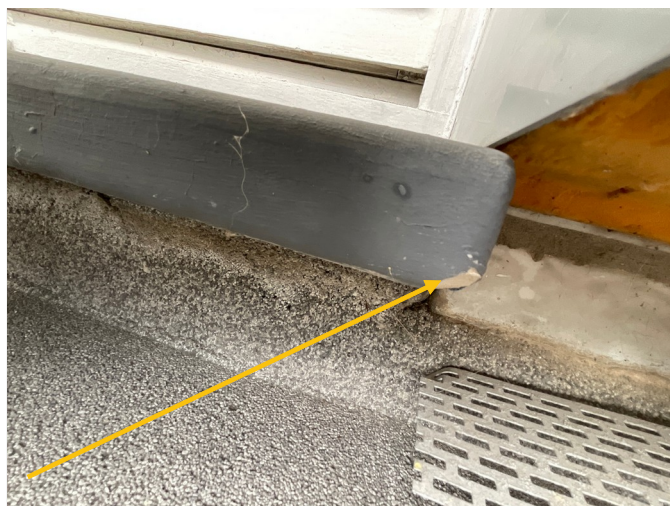
Overzichtsfoto

Detailfoto

Het asbestmateriaal valt onder de mijlpaal van 2040.

| Eindbeoordeling materiaalrisico | Laag materiaalrisico en/of verlaagde kans op vezelvrijgave |

| Gebondenheid | Categorie 1: hechtgebonden in oorsprong |
| Asbestsoort (vezeltype) | Alleen chrysotiel aanwezig |
| Asbestconcentratie | Laag (< 50%) |
| Toestand van het materiaal | Licht beschadigd, licht verweerd. Intacte calciumsilicaatplaat of materiaal met categorie 3-gebondenheid |

| # | Type | Referentie | Resultaat |
|---|---|---|---|
| 1.1 | Puntmonster | MM03 | Chrysotiel |

| Beschrijving | Vensterbank - asbestcement |

- Zorg voor een veilig beheer. Vermijd het beschadigen van het asbestmateriaal. Controleer de toestand jaarlijks op wijzigingen.

- Eenvoudige handelingen: mag via doe-het-zelf of door werknemer(s) met opleidingsattest eenvoudige handelingen  
Deze toepassing betreft een hechtgebonden asbesttoepassing en kan door een aannemer die over een opleidingsattest eenvoudige handelingen beschikt of door een particulier (doe-het-zelf), verwijderd worden indien:
  - 1) er geen verhoogd risico op vrijgave van asbestvezels ontstaat;
  - 2) de toepassing voorafgaand wordt gefixeerd/bevochtigd;
  - 3) de individuele elementen zonder machinale werktuigen en zonder breken of gooien een voor een losgemaakt worden;
  - 4) in gesloten (dubbele, luchtdichte en transparante) verpakking weggevoerd worden naar een erkend afvalpunt (recyclagepark).

Deze hechtgebonden toepassing, binnen, kan enkel door een erkende asbestverwijderaar verwijderd worden omdat er hier automatisch een verhoogd risico op vrijgave van asbestvezels ontstaat.

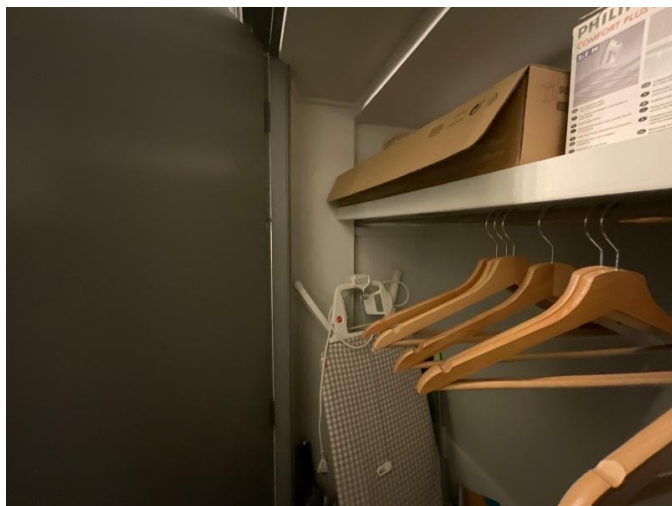
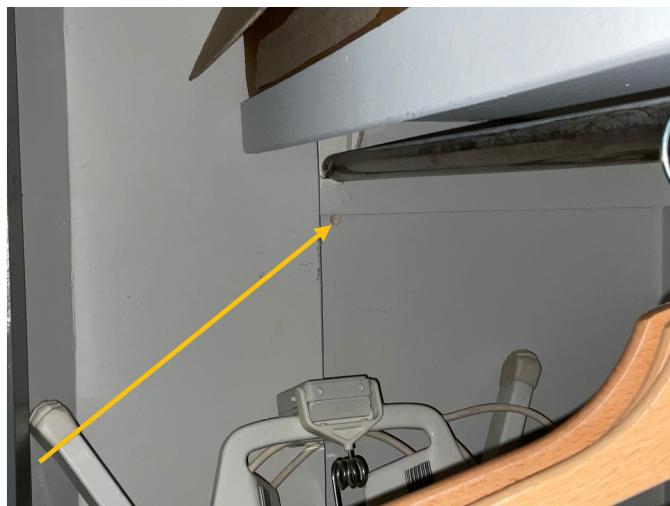
## Fiche 2: Pleisterwerk wand

Geen asbest

| # | Type | Referentie | Resultaat |
|---|---|---|---|
| 2.1 | Mengmonster | MM01 | Geen asbest |

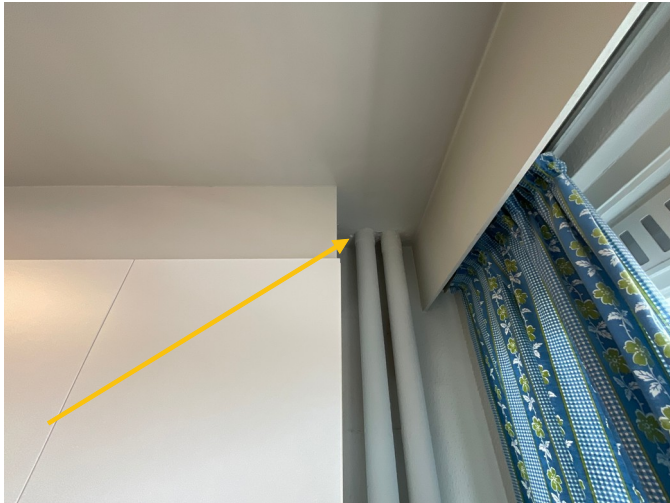
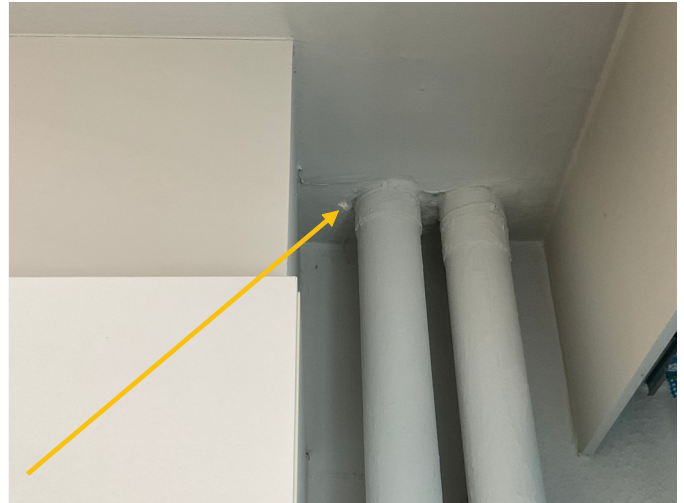
## Fiche 3: Pleisterwerk plafond

Geen asbest

| # | Type | Referentie | Resultaat |
|---|---|---|---|
| 3.1 | Mengmonster | MM02 | Geen asbest |

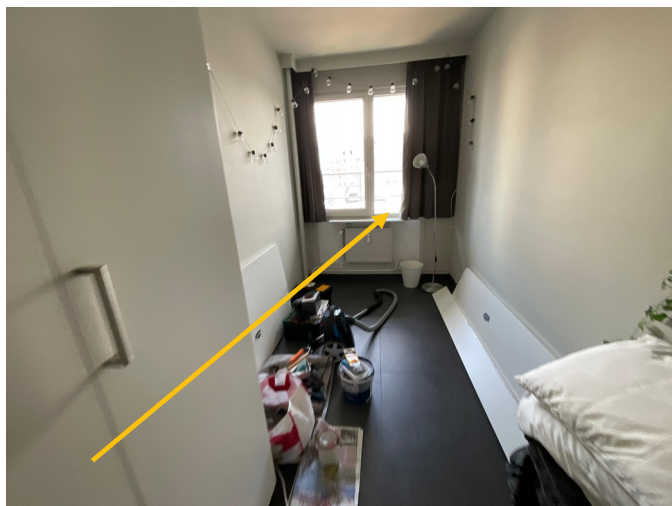
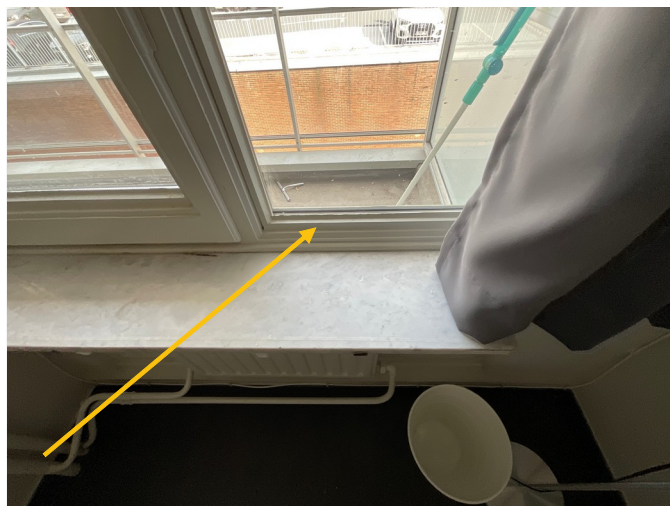
### Fiche 4: Kit ramen (niet asbestverdacht)

| Beschrijving | Notitie | Terug te vinden op plannen |
|---|---|---|
| Fiche 4: Kit ramen (niet asbestverdacht) | <p>Tijdens de rondgang doorheen de TCR (= toegankelijke constructie met risicobouwjaar) werd vastgesteld dat er geen asbestverdachte kit aanwezig is.</p> <p>Kit betreft zachte recente kit. Deze is bijgevolg niet-asbestverdacht.</p> | Plan 1.3: Appartement B0305 - V+3 - varia |
