# Asbestinventarisatattest

Van 't Sestichstraat 3, 3000 Leuven

Attestnummer : 20250709-000110.000

**Niet-asbestveilig**

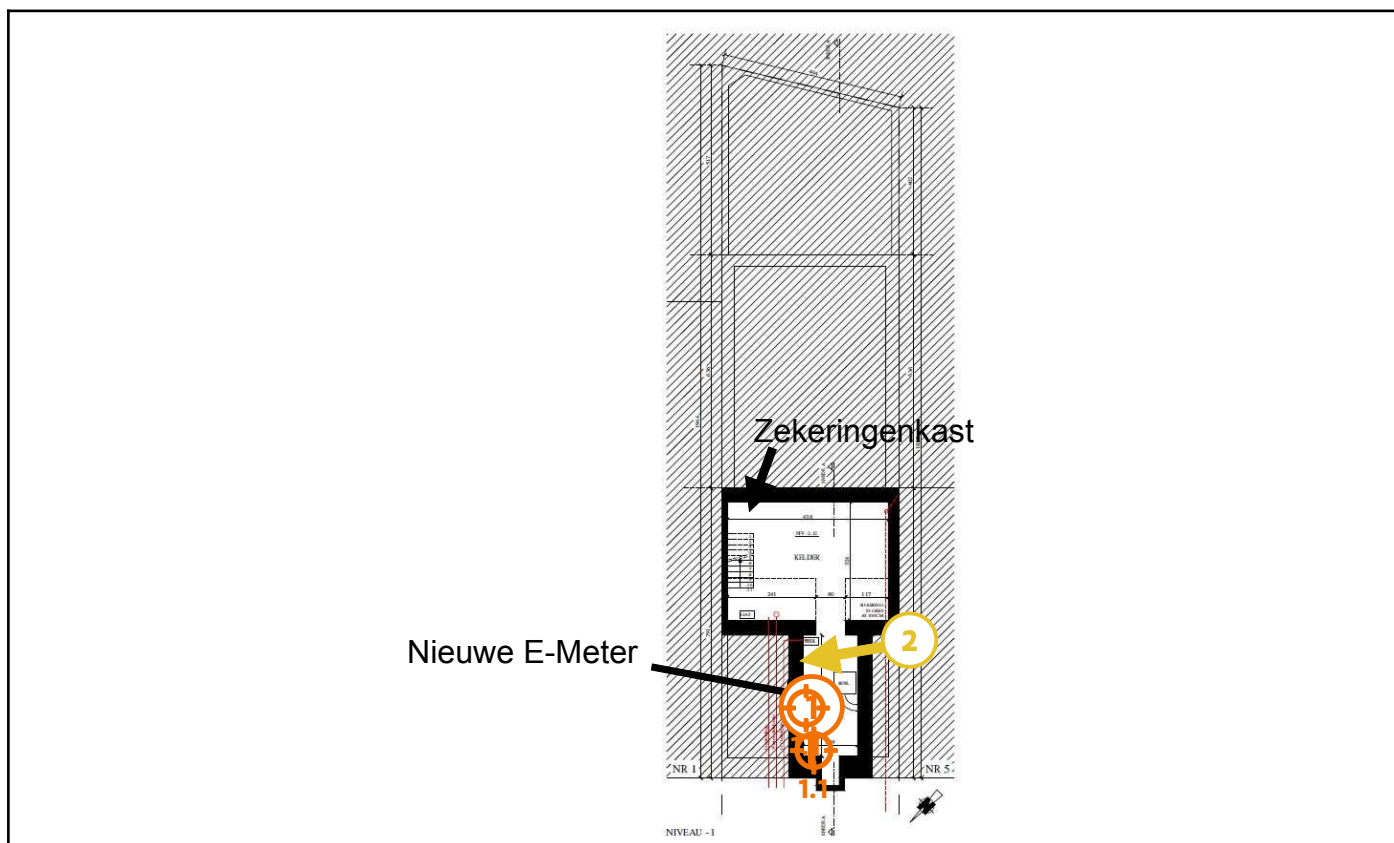
## Plan 1.1: Plan - kelder

| Beschrijving | Type | Actie |
|---|---|---|
| 1. Leidingisolatie kelder | Asbestmateriaal | Verwijderen |
| 2. Bakelieten elektriciteitsmeters | Asbestmateriaal | Zorgvuldig beheren |

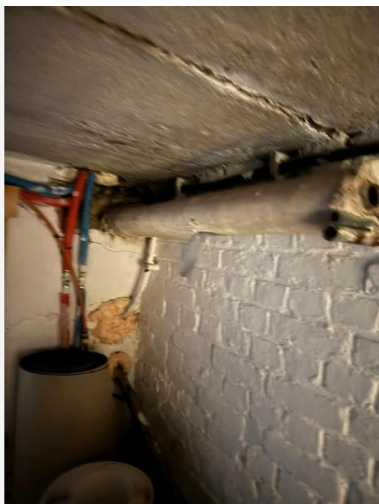
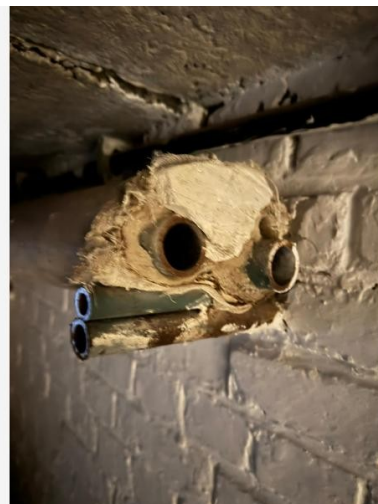
| Fiche 1: Leidingisolatie kelder..... | 18 |

Het asbestmateriaal valt onder de mijlpaal van 2034.

| Eindbeoordeling materiaalrisico | Verhoogd materiaalrisico en/of verhoogde kans op vezelvrijgave |

| Gebondenheid | Categorie 2: niet-hechtgebonden met matrix |
| Asbestsoort (vezeltype) | Amfibool aanwezig, uitgezonderd crocidoliet |
| Asbestconcentratie | Laag (< 50%) |
| Afschermingsgraad van het gehele materiaal | Geheel of deels (ook) vrij aan de binnenlucht |
| Toestand van het materiaal | Licht beschadigd, licht verweerd. Intact calciumsilicaatmateriaal of categorie III 'gebondenheid' |

| # | Type | Referentie | Resultaat |
|---|---|---|---|
| 1.1 | Mengmonster | MM2_leidingisolatie | Amosiet |

| Beschrijving | Leidingisolatie kelder |
| Opmerking | een recht stuk leidingisolatie. |

Verwijderen

- Verwijder dit asbestmateriaal zo snel mogelijk. Volg de toestand goed op.

- Hermetische zone (erkend asbestverwijderaar)  
Kan enkel via een hermetische zone door een erkend verwijderaar verwijderd worden mits niet-hechtgebonden toepassing. . U kan nog extra info omtrent asbestverwijderingsmethodes in de volgende link vinden: <https://ovam.vlaanderen.be/voorzorgsmaatregelen-bij-asbestverwijdering>. Bij 'Toelichting' achteraan beschreven in het asbestattest, kan u ook info over de asbestverwijdering methodieken vinden.

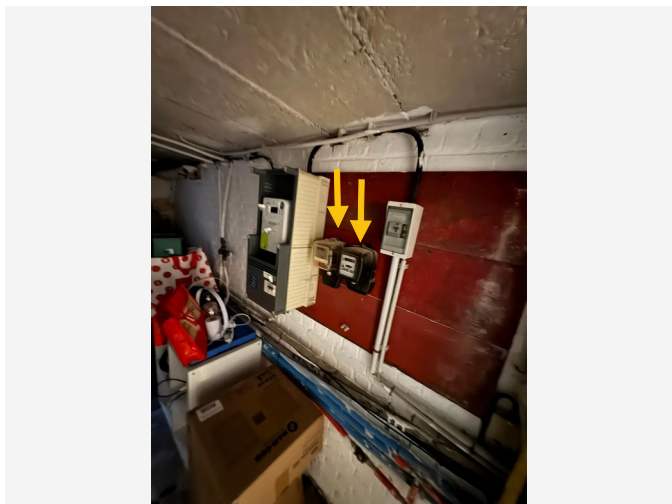
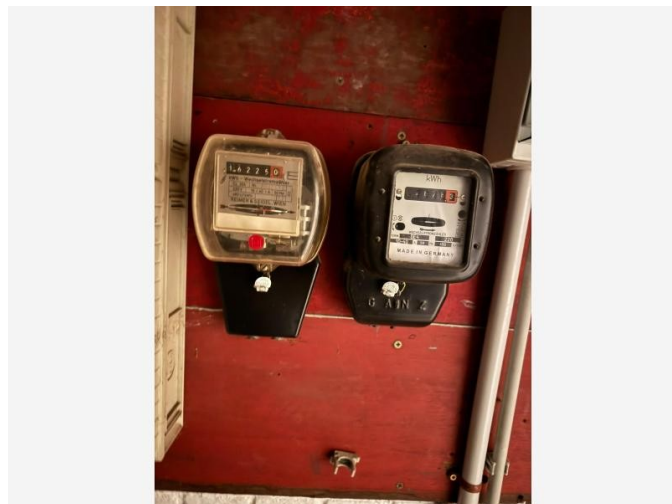
| Fiche 2: Bakelieten elektriciteitsmeters..... | 21 |

Het asbestmateriaal valt onder de mijlpaal van 2040.

| Eindbeoordeling materiaalisico | Laag materiaalisico en/of verlaagde kans op vezelvrijgave |
| Opmerking | De meters zijn niet in gebruik en zijn in originele staat. |

| Gebondenheid | Categorie 1: hechtgebonden in oorsprong |
| Asbestsoort (vezeltype) | Crocidoliet aanwezig |
| Toestand van het materiaal | Onbeschadigd, niet verweerd |

| Beschrijving | Bakelieten elektriciteitsmeters |

Zorgvuldig beheren

- Zorg voor een veilig beheer. Vermijd het beschadigen van het asbestmateriaal. Controleer de toestand jaarlijks op wijzigingen.

- Eenvoudige handelingen: mag via doe-het-zelf of door werknemer(s) met opleidingsattest eenvoudige handelingen  
Deze binnenshuis hechtgebonden asbest is niet beschadigd en mag door een bevoegd persoon afgevoerd worden indien het materiaal zonder breken of bijkomende beschadiging kan vrijgemaakt worden. Neem hierbij wel alle voorzorgen voor persoonlijke bescherming (FFP3-mondmasker; overall, zorg dat alles goed toe zit; alle gedragen kleding en schoenen direct na de klus afspoelen en wassen; maak alle toegangswegen toe; de asbest zo snel mogelijk verpakken en afdekken; gebruik geen elektrische apparaten zoals slijpschijven of boren; maak zo weinig mogelijk stof; demonteer rustig en veilig) en neem de instructies van uw lokaal afvoerpunt of recyclagepark in acht. Ook kan u een aannemer met opleidingsattest "eenvoudige handelingen" hiervoor inschakelen. U kan nog extra info omtrent asbestverwijderingsmethodes in de volgende link vinden: <https://ovam.vlaanderen.be/voorzorgsmaatregelen-bij-asbestverwijdering>. Bij "Toelichting" achteraan beschreven in het asbestattest, kan u ook info over de asbestverwijdering methodieken vinden.

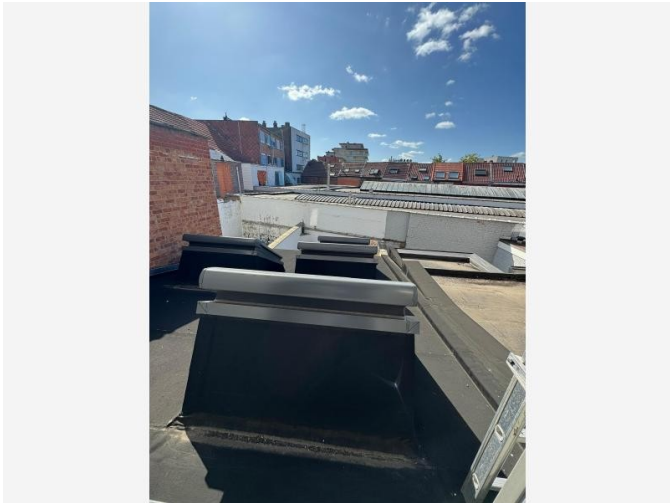
| Fiche 3: Nieuw plat dak uitbouw - EPDM (Resitrix)..... | 25 |

Het plat dak van de uitbouw werd volledig vernieuwd in 2020 met EPDM bekleding. Dit kon aangetoond worden met een factuur van de werken.

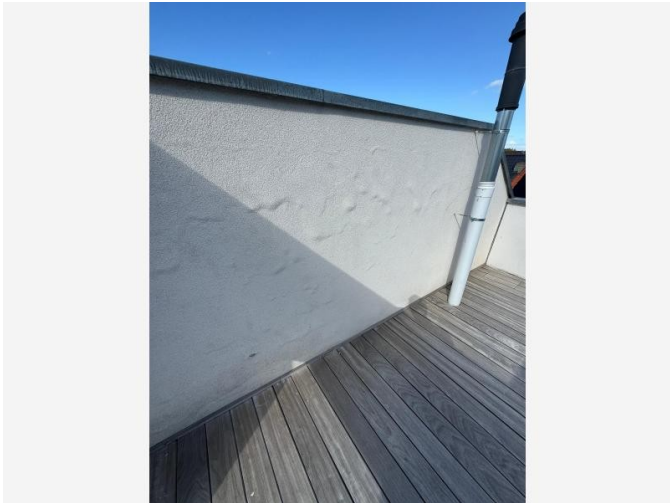
| Fiche 4: Crepi dakterras..... | 26 |

De crepi op het dakterras dateert van 2020 en is bijgevolge niet asbestverdacht. Dit werd aangetoond met facturen en de bouwvergunning (plannen voor vs na renovatie).

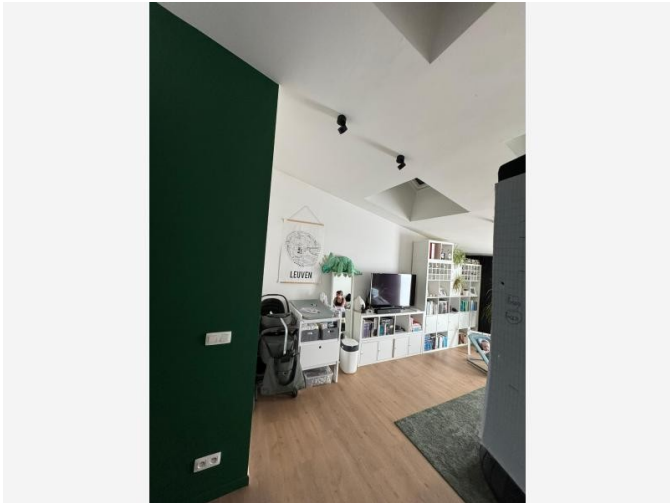
| Fiche 5: Gipskartonnen plafonds..... | 27 |

Al de plafonds in de woning zijn van (recente - 2020) gipskartonnen platen en zijn bijgevolge niet asbestverdacht.

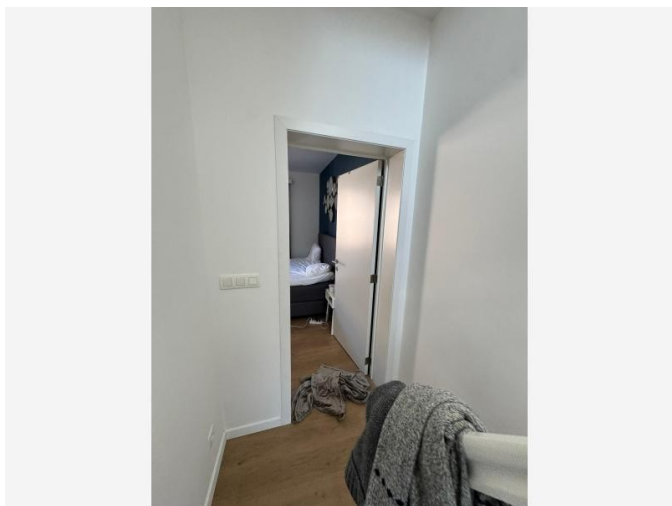
| Fiche 6: Pleisterwerk binnenmuren..... | 28 |

Al de binnenwanden in de woning zijn van gipskartonnen platen en recent (2020) pleisterwerk. Dit werd aangetoond met facturen van de werken en foto's van de afbraak/stripwerken in de woning.

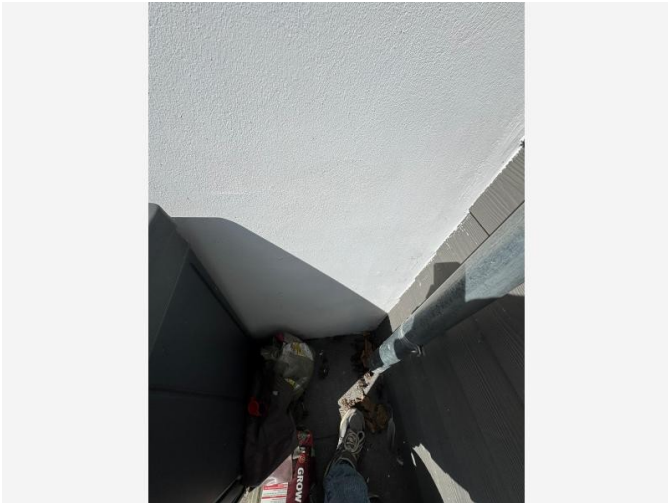
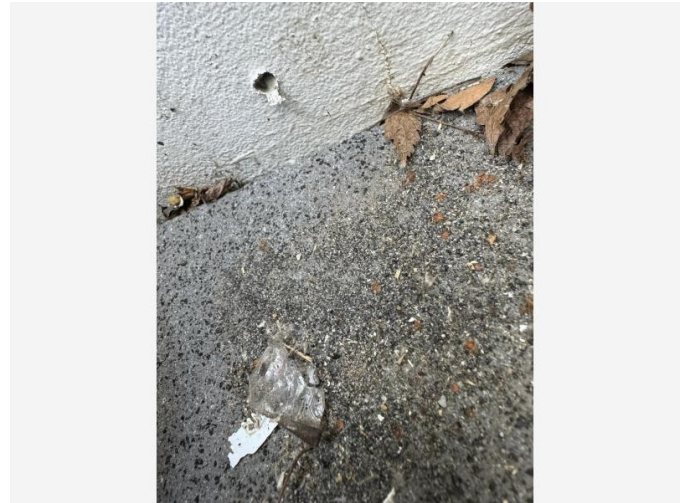
## Fiche 7: Cementering koer

Geen asbest

| # | Type | Referentie | Resultaat |
|---|---|---|---|
| 7.1 | Mengmonster | MM1_cementering_koer | Geen asbest |
