# Asbestinventarisatetest

Jozef Deveusterlaan 25, 3010 Leuven

Attestnummer : 20250803-000001.000

**Asbestveilig** (maar mogelijk niet asbestvrij)

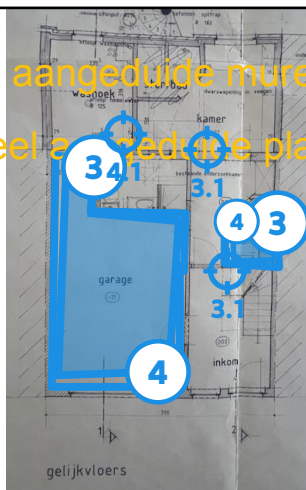
## Plan 1.1: GELIJKVLOERS

Geen pleisterwerk wand op geel aangeduide muren + GARAGE EN CV RUIMTE  
Geen pleisterwerk plafond op geel aangeduide plafonds = garage en cv ruimte

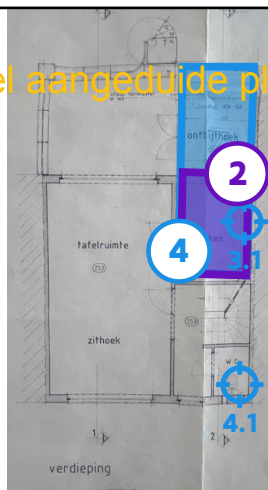
## Plan 1.2: 1E VERDIEPING

Geen pleisterwerk plafond op geel aangeduide plafonds = keuken en achterbouw

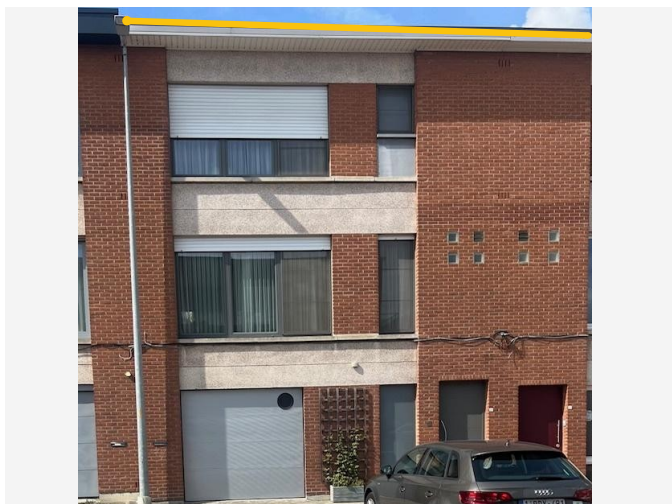
*Situeringsfoto*

### Permanente beperking

**Reden:** Het te onderzoeken materiaal situeert zich hoger dan 3,50 m te rekenen vanaf een veilige ondergrond

**Uitleg van de asbestdeskundige:** DAK OP WONING BESTAAT UIT PLAT DAK DAT NIET KAN WORDEN BEREIKT TENZIJ VANOP DE BEGANE ONDERGROND.

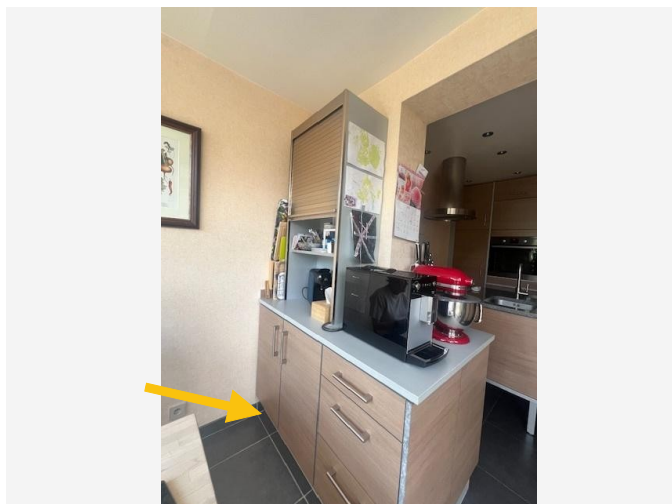
Overzichtsfoto

## Fiche 3: PLEISTER WAND

Geen asbest

| # | Type | Referentie | Resultaat |
|---|---|---|---|
| 3.1 | Mengmonster | M01 | Geen asbest |

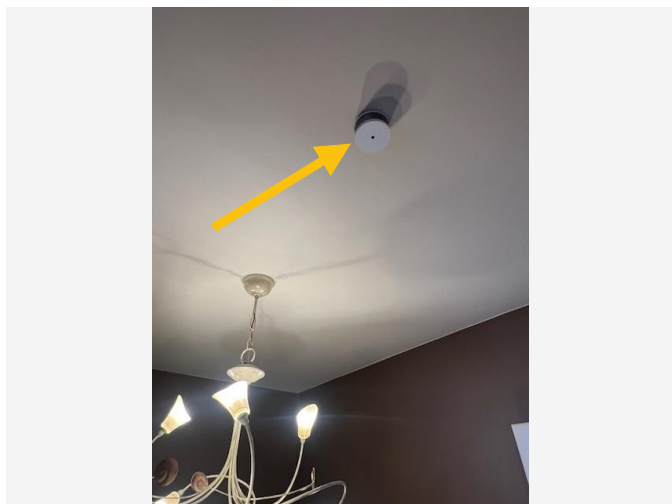
Overzichtsfoto

## Fiche 4: PLEISTER PLAFOND

Geen asbest

| # | Type | Referentie | Resultaat |
|---|---|---|---|
| 4.1 | Mengmonster | M02 | Geen asbest |
