Asbestinventarisatetest

Molenveldlaan 18, 3010 Leuven

Attestnummer : 20260531-000001.000

Uitgegeven op : 31.05.2026

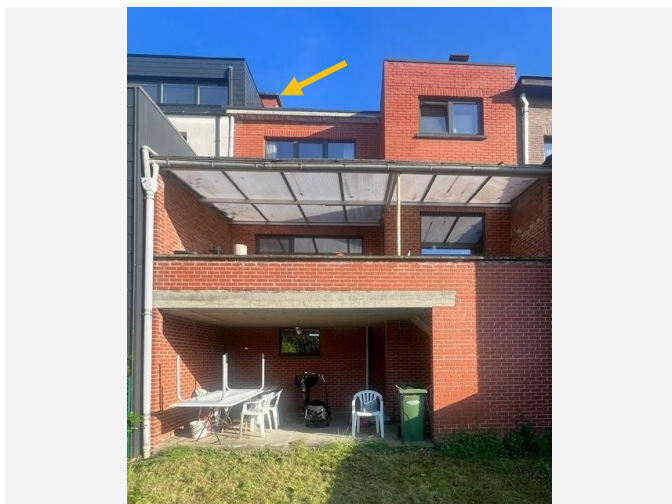
Situeringfoto

Conclusie

Tijdelijke beperking

Reden: Er is geen volledige risicobeoordeling mogelijk

Uitleg van de asbestdeskundige: op middellange termijn kunnen de rookgaskanalen mits aanwending van een hoogtewerker. Een volledige inspectie van de rookgaskanalen over de ganse lengte is dan evenwel nog niet mogelijk.

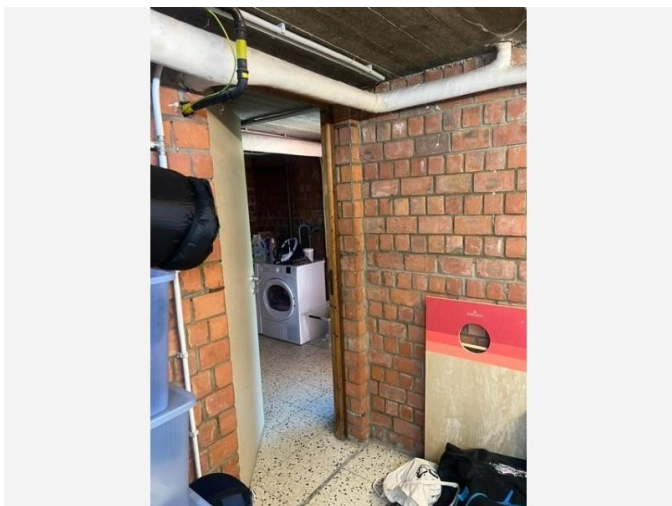
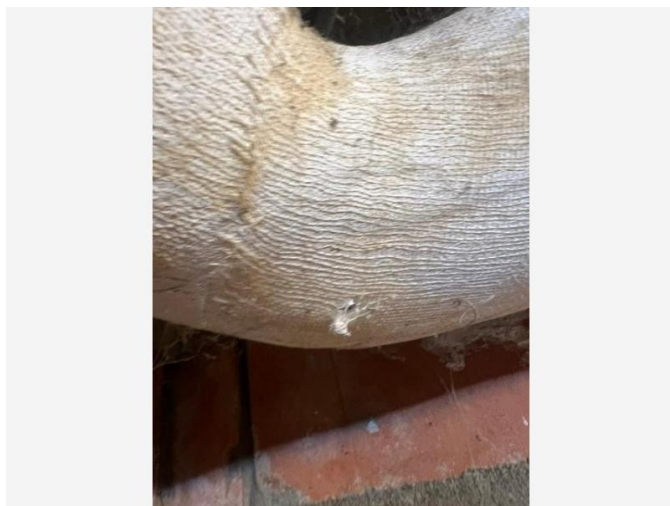
Geen asbest

Conclusie

#	Type	Referentie	Resultaat
2.1	Mengmonster	3 rechte stukken	Geen asbest
2.2	Mengmonster	4 bochten	Geen asbest

Beschrijving	Leidingisolatie
Omgeving	Binnen
Primaire drager	HVAC infrastructuur en uitrusting
Bindmiddel van materiaal	Gips - kalk
Gebondenheid op basis van bindmiddel	Niet-hechtgebonden
Hoeveelheid (lengte - omtrek - dikte - aantal)	<ul style="list-style-type: none">• 19,00 m - 36,00 cm - 1,00 cm - 1 stuk
Totaal volume	0,068 m ³
Identificatiemethode	Een monstername door de asbestdeskundige met laboanalyse door een asbestlabo.
Destructieve handeling voor identificatie	Nee

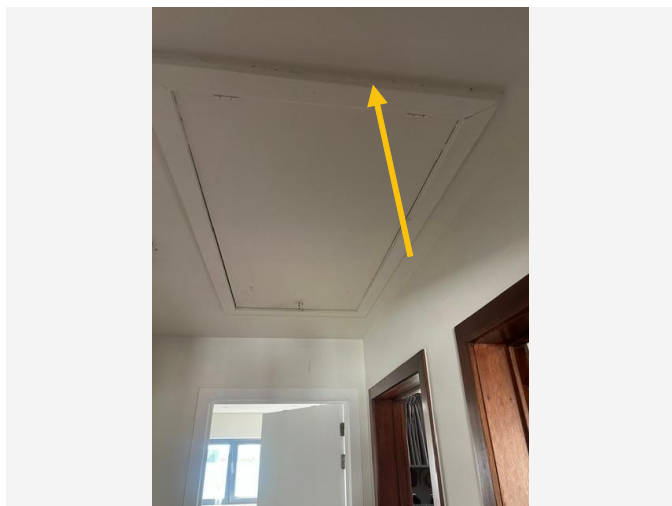
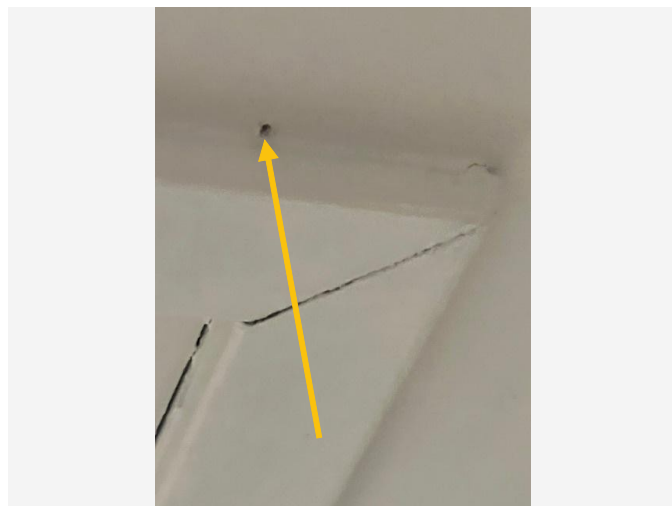
Fiche 3: Pleisterwerk plafond

Geen asbest

Conclusie

#	Type	Referentie	Resultaat
3.1	Mengmonster	2	Geen asbest

Beschrijving	Pleisterwerk plafond
Omgeving	Binnen
Primaire drager	Plafond
Bindmiddel van materiaal	Gips - kalk
Gebondenheid op basis van bindmiddel	Niet-hechtgebonden
Hoeveelheid (oppervlakte - dikte - aantal)	• 160,00 m ² - 0,80 cm - 1 stuk
Totaal volume	1,28 m ³
Identificatiemethode	Een monstername door de asbestdeskundige met laboanalyse door een asbestlabo.
Destructieve handeling voor identificatie	Nee
Opmerking	geen pleisterwerk in cv ruimte

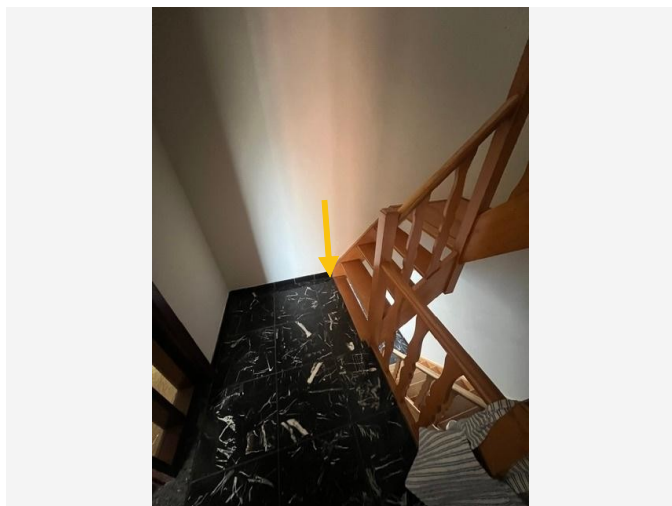
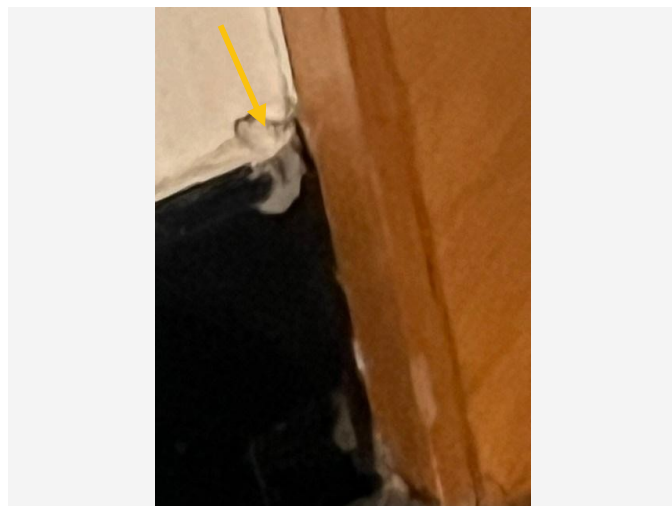
Fiche 4: Pleisterwerk wand

Geen asbest

Conclusie

#	Type	Referentie	Resultaat
4.1	Mengmonster	1	Geen asbest

Beschrijving	Pleisterwerk wand
Omgeving	Binnen
Primaire drager	Binnenwand
Bindmiddel van materiaal	Gips - kalk
Gebondenheid op basis van bindmiddel	Niet-hechtgebonden
Hoeveelheid (oppervlakte - dikte - aantal)	• 500,00 m ² - 0,80 cm - 1 stuk
Totaal volume	4,00 m ³
Identificatiemethode	Een monstername door de asbestdeskundige met laboanalyse door een asbestlabo.
Destructieve handeling voor identificatie	Nee
