# Asbestinventarisatattest

Van der Nootstraat 10, 3012 Leuven

Attestnummer : 20260904-000352.000

**Niet-asbestveilig**

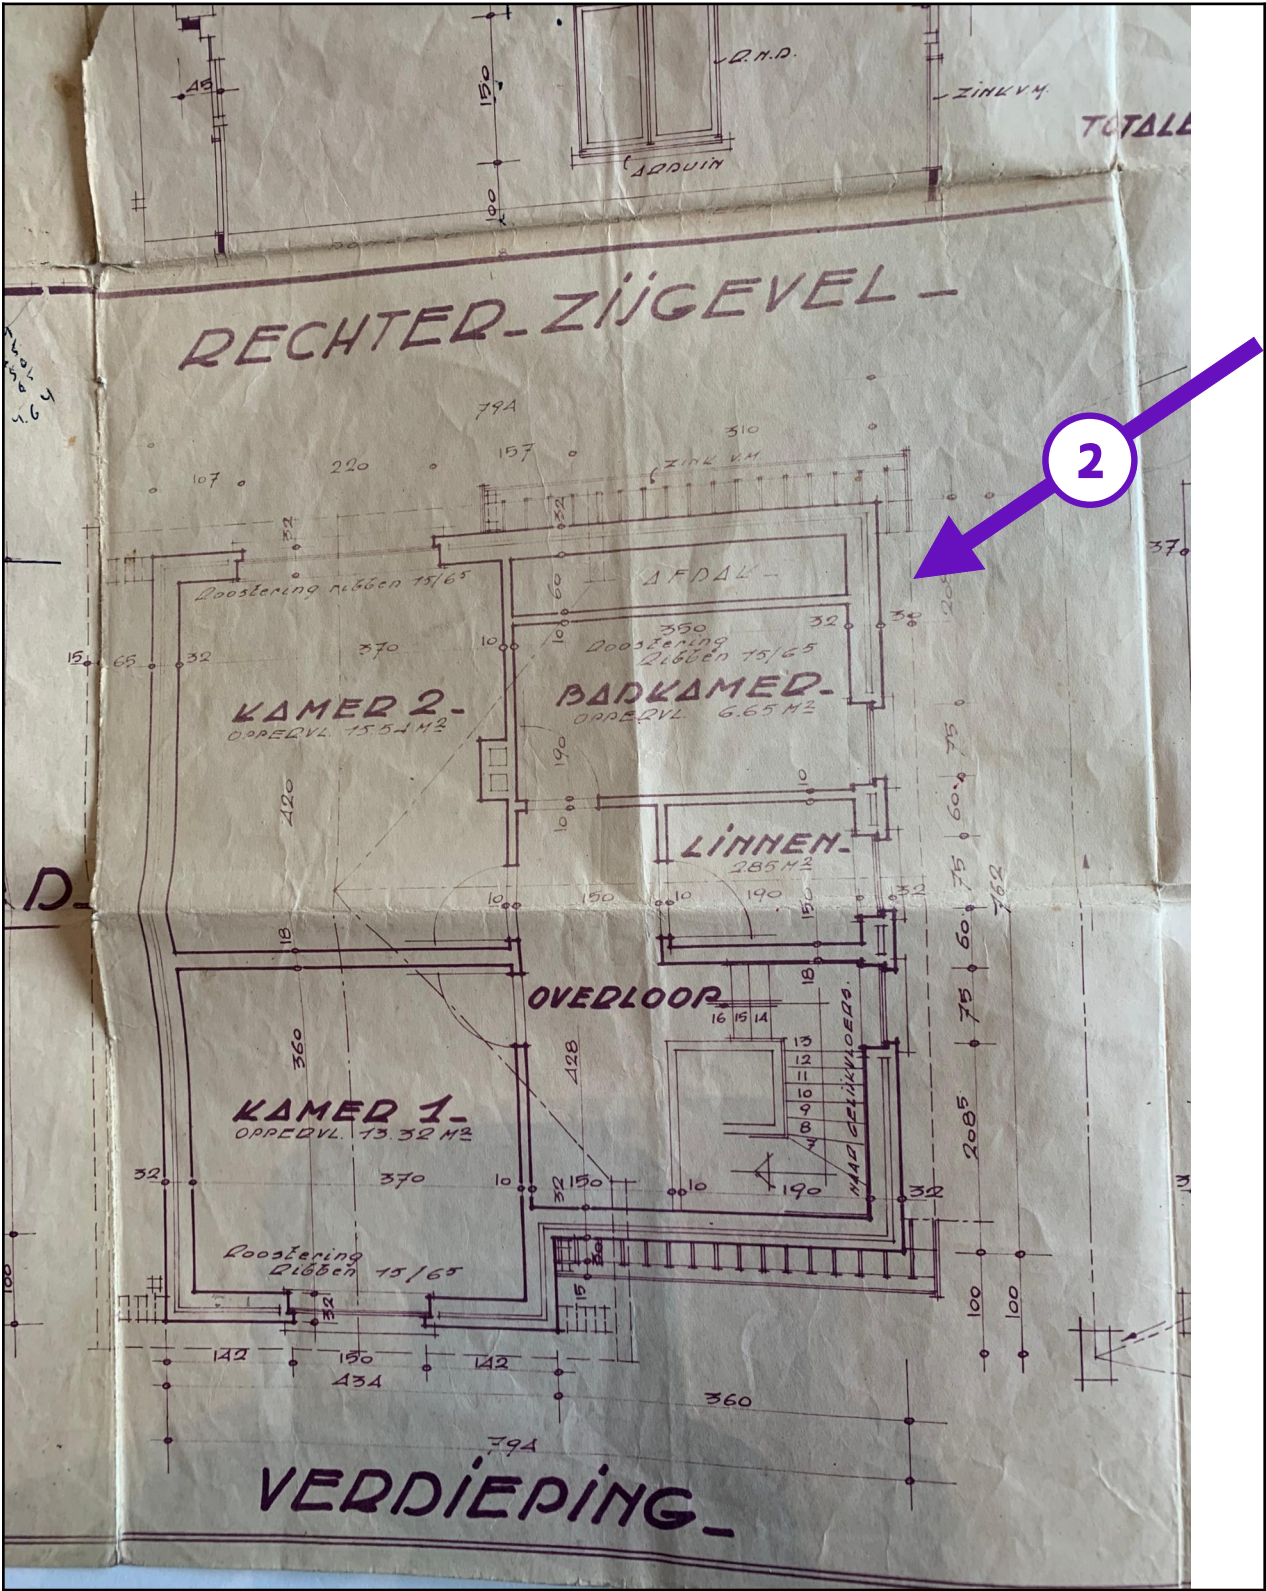
Plan 1.3: Verdieping

| 2. Materialen van rookgaskanalen | Beperking | - |

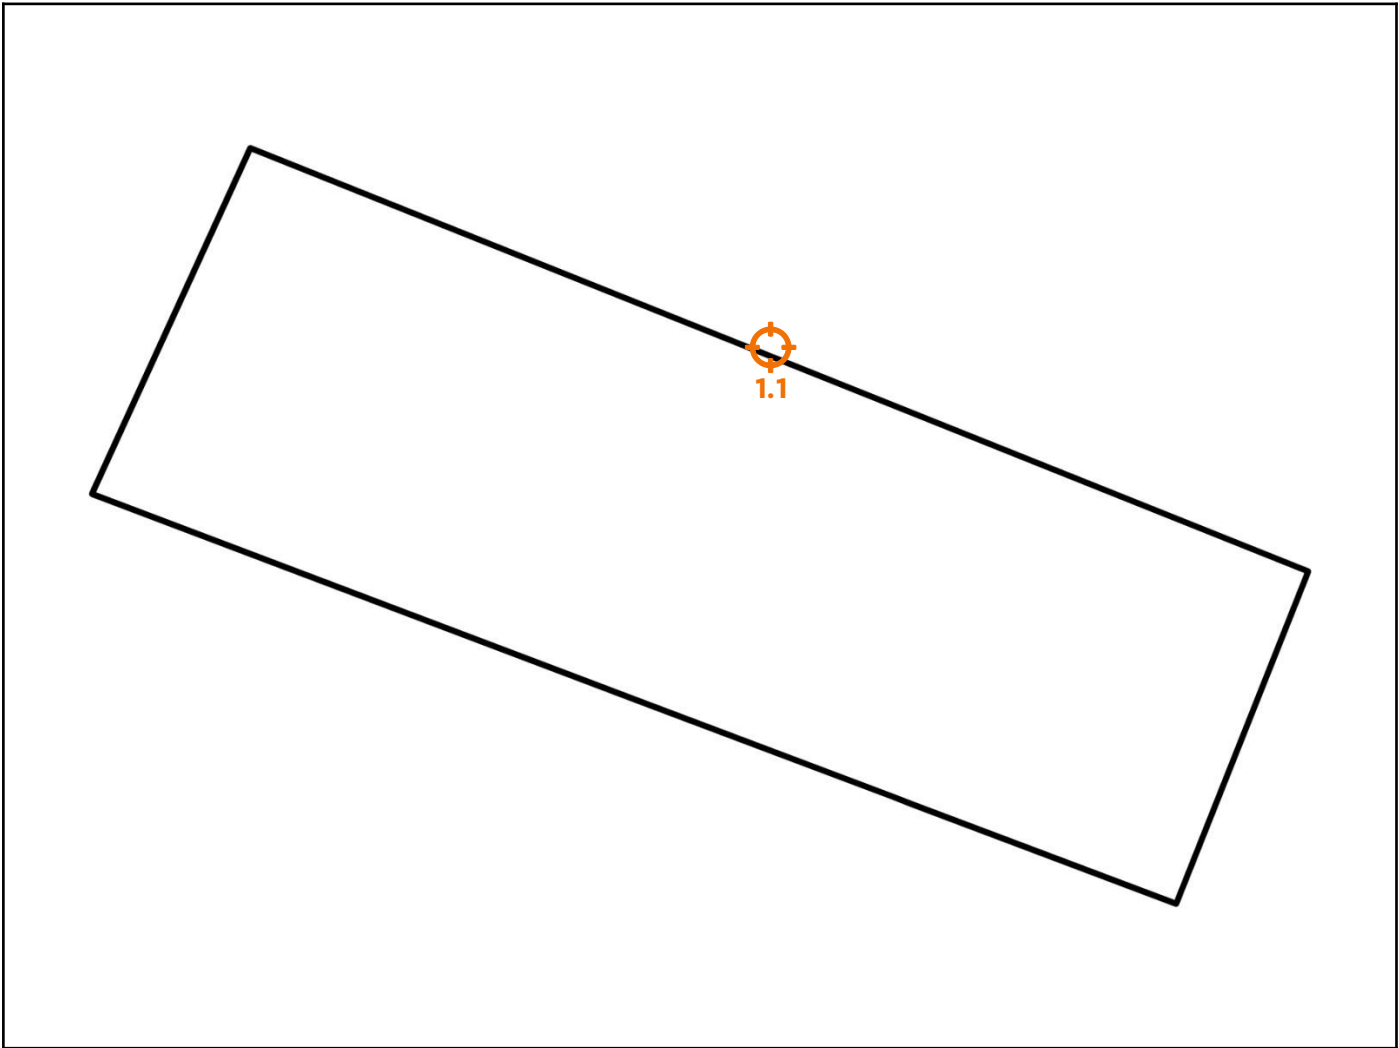
# Plan 2.1: Bijgebouw plan

| Beschrijving | Type | Actie |
|---|---|---|
| 1. Dakbedekking garage | Asbestmateriaal | Verwijderen |

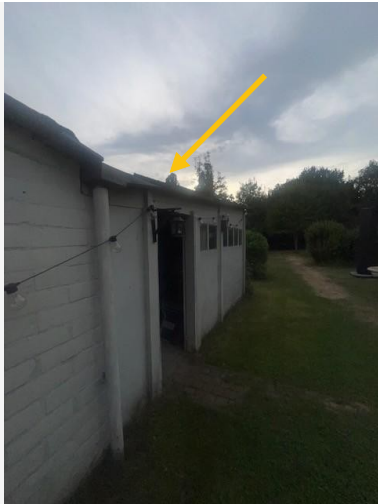
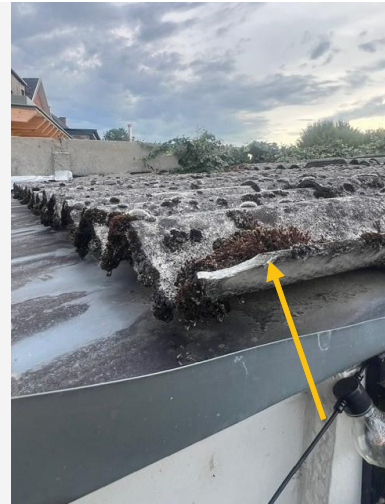
Het asbestmateriaal valt onder de mijlpaal van 2034.

| Eindbeoordeling materiaalrisico | Verhoogd materiaalrisico en/of verhoogde kans op vezelvrijgave |

| Toestand van het materiaal | Zwaar beschadigd, zwaar verweerd |

| # | Type | Referentie | Resultaat |
|---|---|---|---|
| 1.1 | Puntmonster | 3 | Chrysotiel |

| Asbestmateriaal | Dak- en gevelbekleding - Golfplaat |

Verwijderen

- Zorg voor een veilig beheer. Vermijd het beschadigen van het asbestmateriaal. Controleer de toestand jaarlijks op wijzigingen.
- Hemelwater dat afspoelt van asbestcement daken of gevels kan asbestdeeltjes bevatten. Gebruik het enkel voor gesloten circuits (bv. spoelen toiletten). Reinig na het vervangen van het dak of de gevel de dakgoten en regenwaterput of -ton om asbesthoudend sediment of slib te verwijderen

- Eenvoudige handelingen: mag via doe-het-zelf of door werknemer(s) met opleidingsattest eenvoudige handelingen  
.Eenvoudige handelingen: mag via doe-het-zelf of door werknemer(s) met opleidingsattest eenvoudige handelingen Hechtgebonden toepassingen kunnen via doe het zelfff worden verwijderd. 3 belangrijke elementen dienen hier worden in acht genomen : 1° hoe het materiaal correct verwijderd kan worden; 2° de bronmaatregelen die genomen kunnen worden; 3° een beschrijving van de minimaal te gebruiken persoonlijke beschermingsmiddelen. Deze kan u terugvinden bij : <https://ovam.vlaanderen.be/voorzorgsmaatregelen-bij-asbestverwijdering>

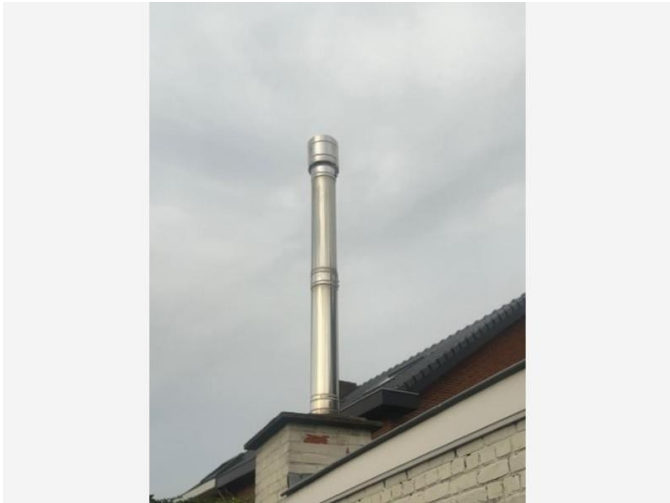
*Situeringsfoto*

**Reden:** Het te onderzoeken materiaal situeert zich hoger dan 3,50 m te rekenen vanaf een veilige ondergrond

**Uitleg van de asbestdeskundige:** Middellange termijn gezien met behulp van een hoogtewerker de rookgaskanalen kunnen worden geïnspecteerd. Evenwel niet over de ganse lente.

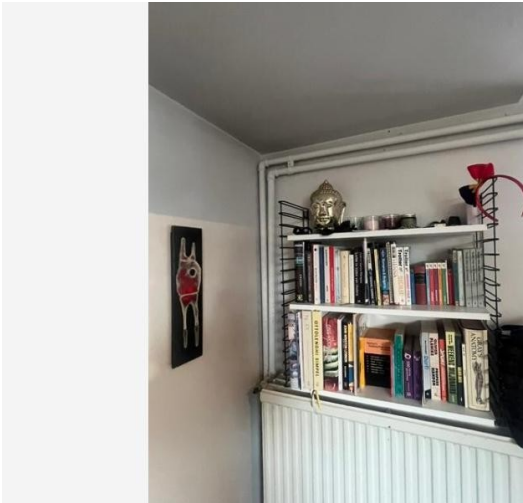
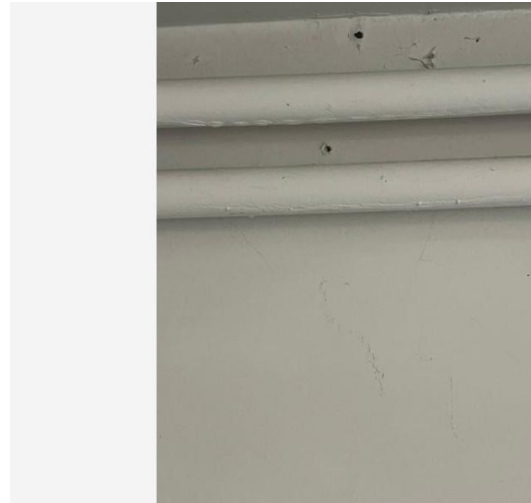
## Fiche 3: Pleisterwerk wand

Geen asbest

| # | Type | Referentie | Resultaat |
|---|---|---|---|
| 3.1 | Mengmonster | 1 | Geen asbest |

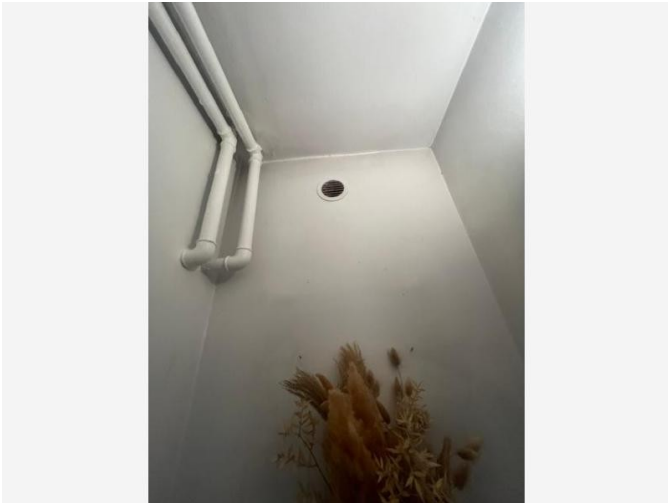
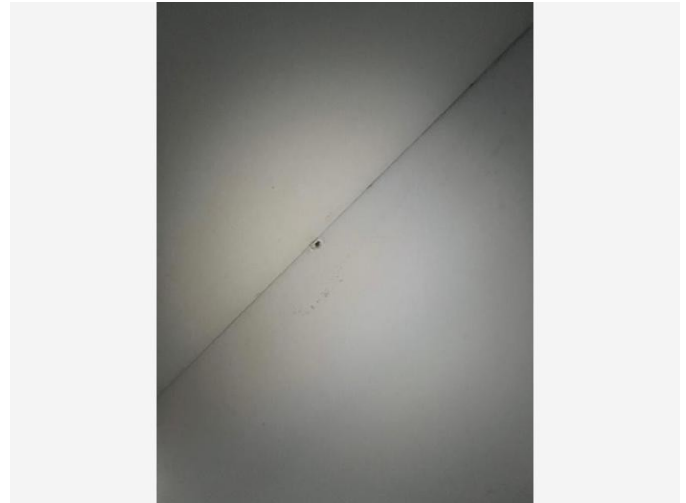
## Fiche 4: pleister plafond

Geen asbest

| # | Type | Referentie | Resultaat |
|---|---|---|---|
| 4.1 | Mengmonster | 2 | Geen asbest |

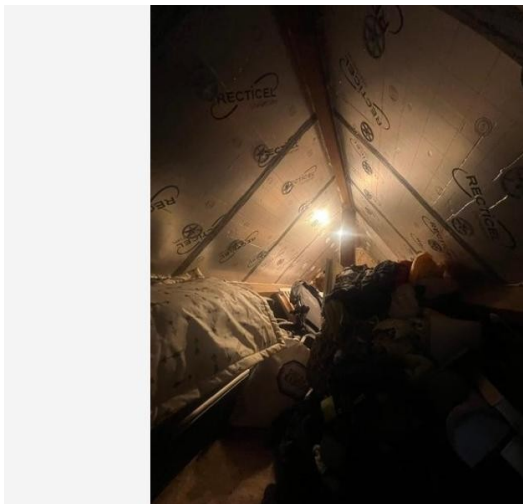
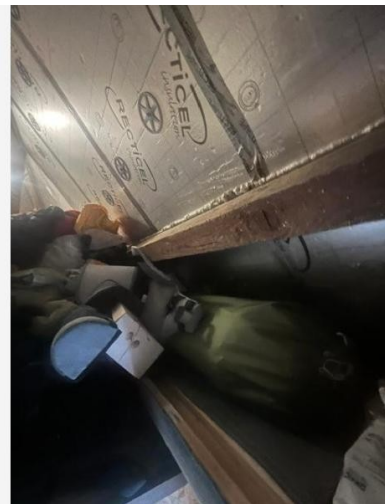
### Fiche 8: Materialen onder de dakbedekking (onderdak, ...)

| Beschrijving | Notitie | Terug te vinden op plannen |
|---|---|---|
| Fiche 8: Materialen onder de dakbedekking (onderdak, ...) | Op de geïnsecteerde plaatsen geen onderdak vastgesteld. Dak is van binnenuit bezet met isolatie en enkel door beschadigng kan dit worden verwijderd Ook geen dakraam aanwezig waar een dakpan kan w gelicht | - |
