# Asbestinventarisatetest

Minnezang 4, 3210 Lubbeek

Attestnummer : **20260825-000003.000**

Uitgegeven op : **25.08.2026**

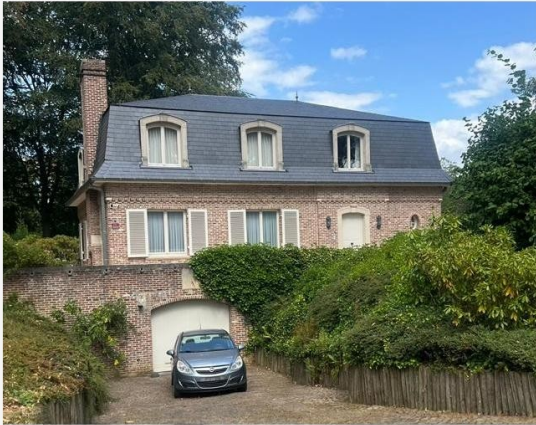
*Situeringsfoto*

### Tijdelijke beperking

**Reden:** Het te onderzoeken materiaal situeert zich hoger dan 3,50 m te rekenen vanaf een veilige ondergrond

**Uitleg van de asbestdeskundige:** op middellange termijn kan dit worden opgelost mits aanwenden van een hoogtewerker - evenwel kunnen dan de rookkanalen niet over de ganse lengte worden geïnspecteerd

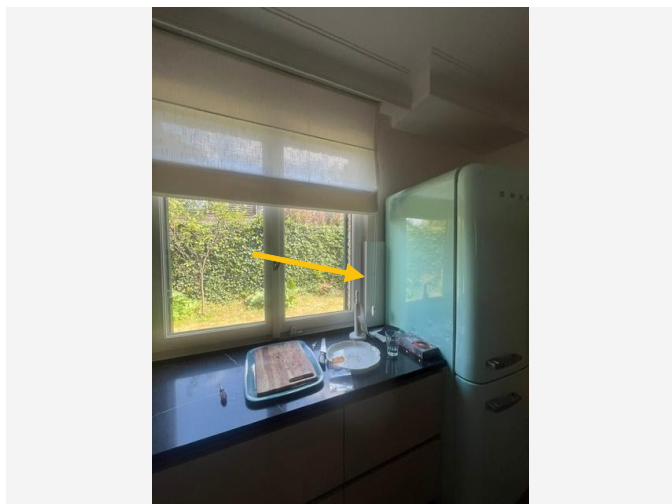
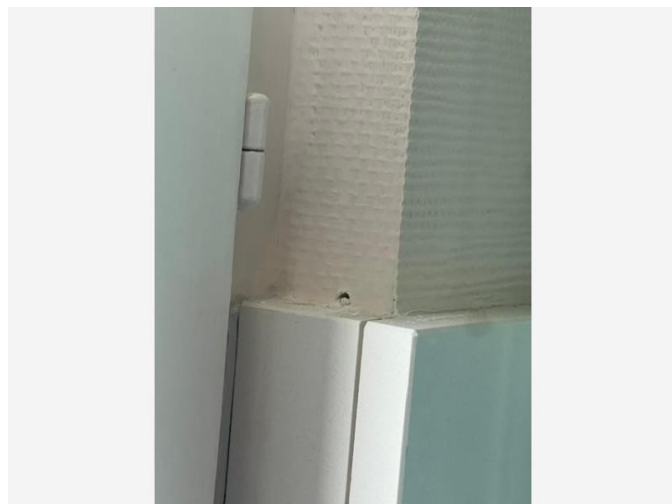
## Fiche 2: Pleisterwerk WAND

Geen asbest

| # | Type | Referentie | Resultaat |
|---|---|---|---|
| 2.1 | Mengmonster | 1 | Geen asbest |

| Opmerking | monstername in toilet - inkom aan muur trap - keuken achter gordijn |

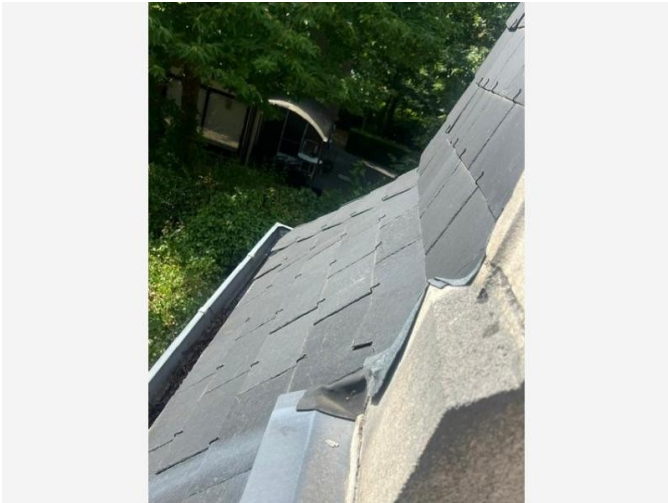
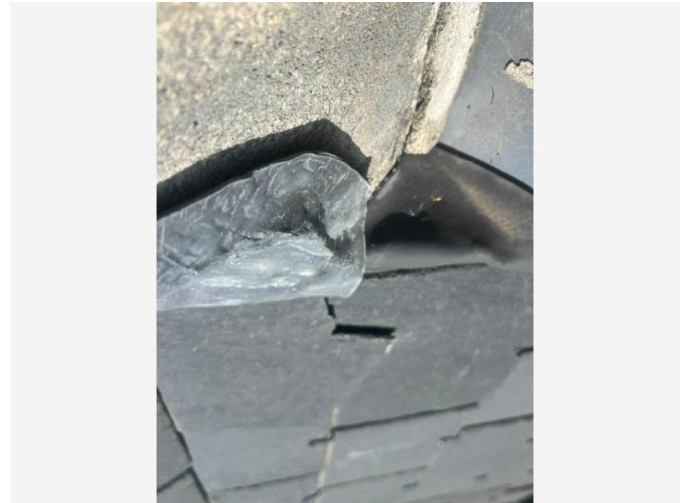
## Fiche 3: Dakbedekking

Geen asbest

| # | Type | Referentie | Resultaat |
|---|---|---|---|
| 3.1 | Puntmonster | 3 | Geen asbest |

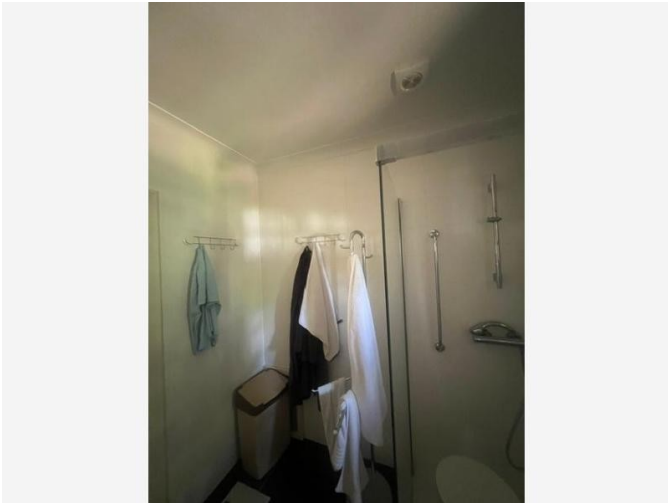
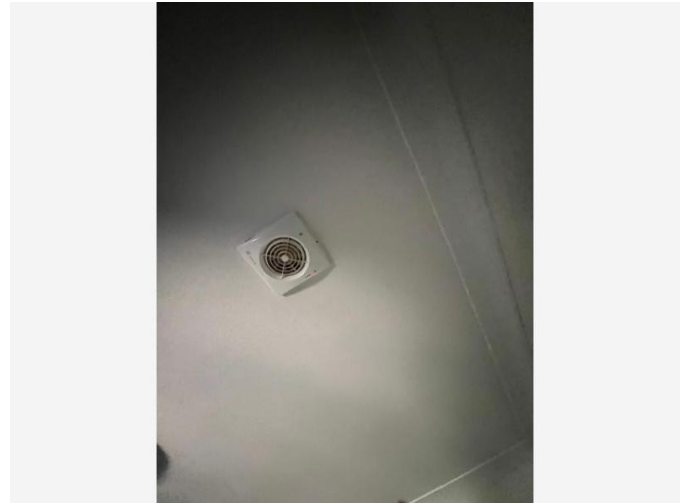
## Fiche 4: Pleister plafond

Geen asbest

| # | Type | Referentie | Resultaat |
|---|---|---|---|
| 4.1 | Mengmonster | 2 | Geen asbest |

| Opmerking | monstername in living - badkamer aan verluchting douche - naast zolderluik |

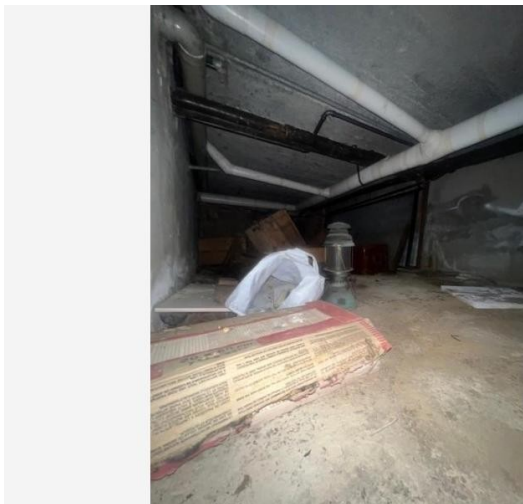
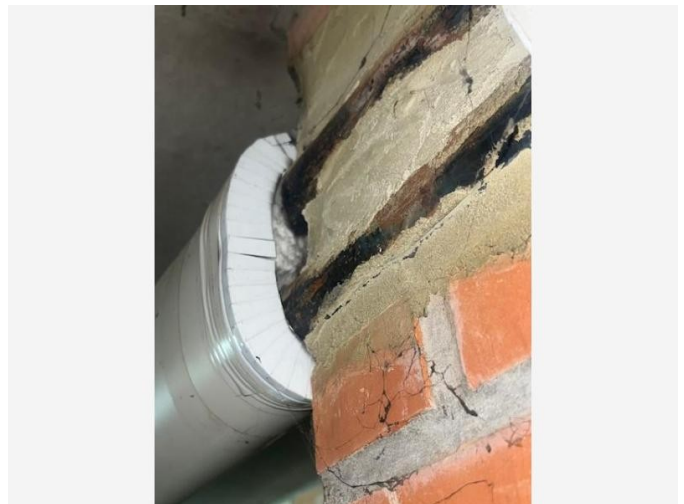
### Fiche 5: Leidingisolatie

| Beschrijving | Notitie | Terug te vinden op plannen |
|---|---|---|
| Fiche 5: Leidingisolatie | leidingisolatie in kunststof op de geïnspecteerde plaatsen | - |

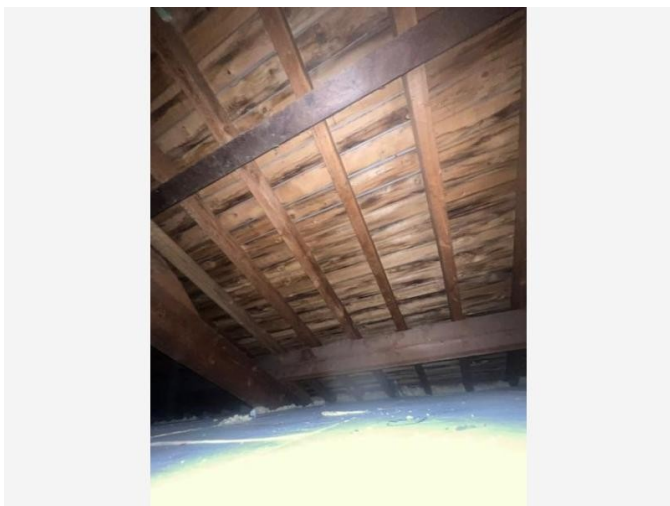
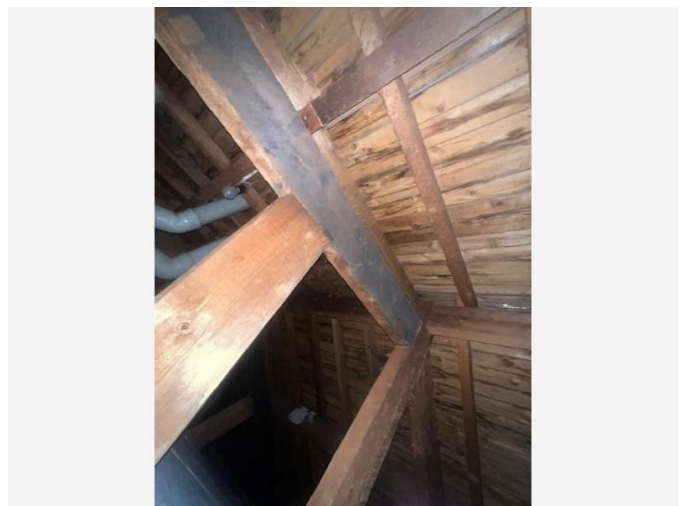
### Fiche 8: Materialen onder de dakbedekking (onderdak, ...)

| Beschrijving | Notitie | Terug te vinden op plannen |
|---|---|---|
| Fiche 8: Materialen onder de dakbedekking (onderdak, ...) | langs buitenzijde niet waar te nemen door de bevestiging van de natuurleien<br><br>langs de binnenzijde is plafond bekleed met hout dat zonder beschadiging niet kan worden verwijderd op de plaatsen die ik heb geïnspecteerd | Plan 1.4: ZOLDER |
