Asbestinventarisatetest

Gebroeders Tassetstraat 18, 3018 Leuven

Attestnummer : 20260428-000060.000

Uitgegeven op : 28.04.2026

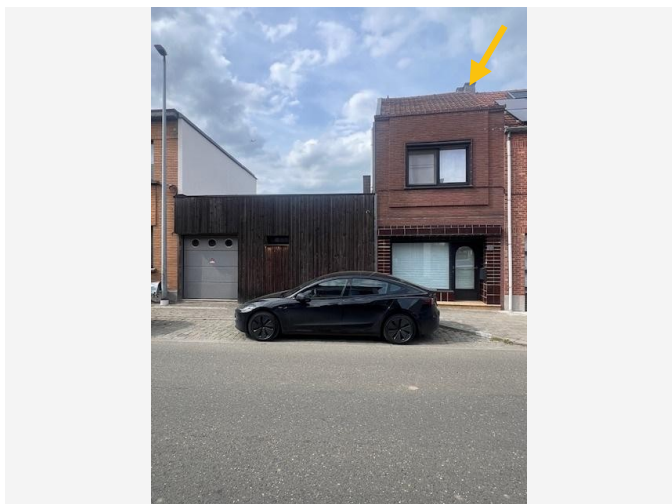
Situeringfoto

Tijdelijke beperking

Reden: Het te onderzoeken materiaal situeert zich hoger dan 3,50 m te rekenen vanaf een veilige ondergrond

Uitleg van de asbestdeskundige: middellange termijn :Mits aanwending van een hoogtewerker kunnen deze wel worden geïnspecteerd

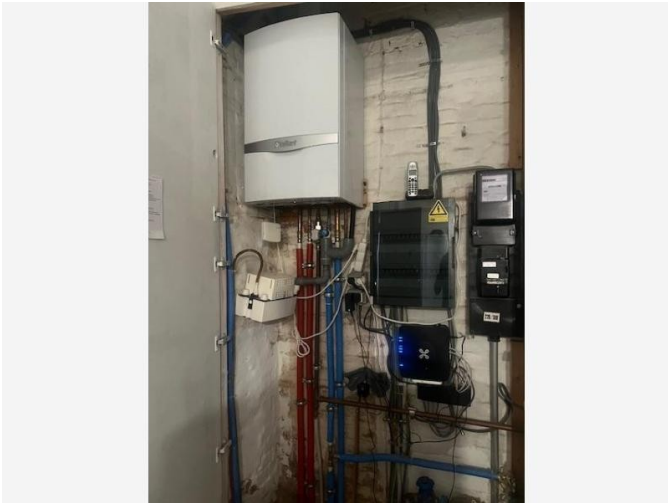
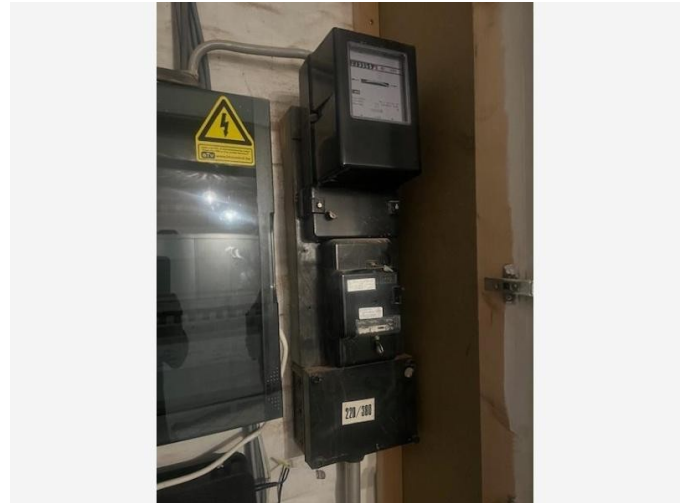
Informatie over een materiaal van een andere eigenaar

schakelkasten verzegeld door energieleverancier

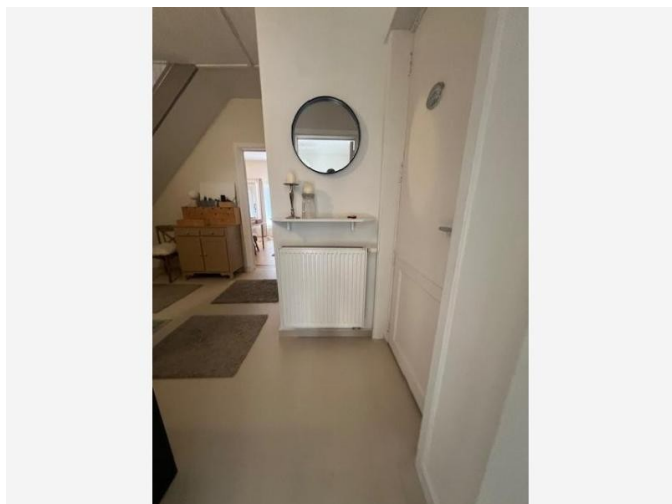
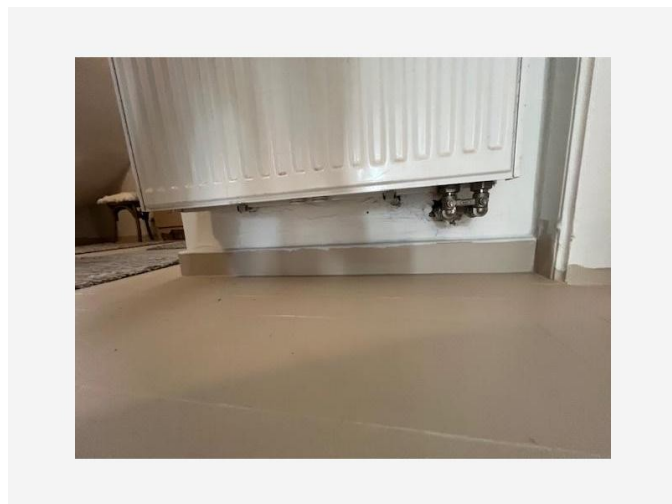
Fiche 3: Pleisterwerk wand

Geen asbest

#	Type	Referentie	Resultaat
3.1	Mengmonster	M01	Geen asbest

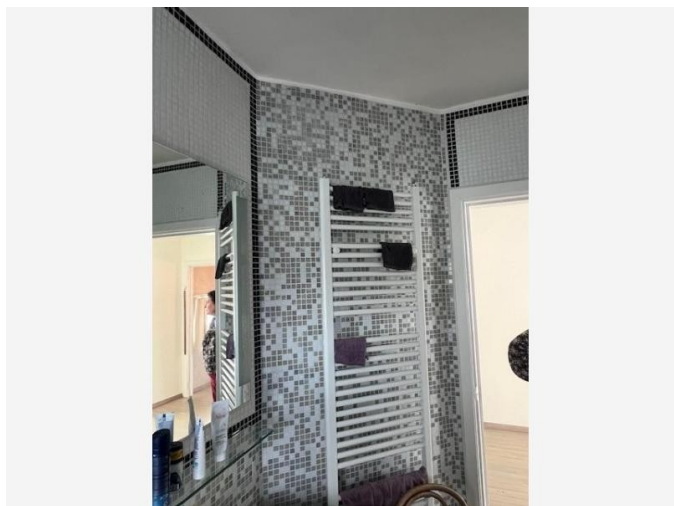
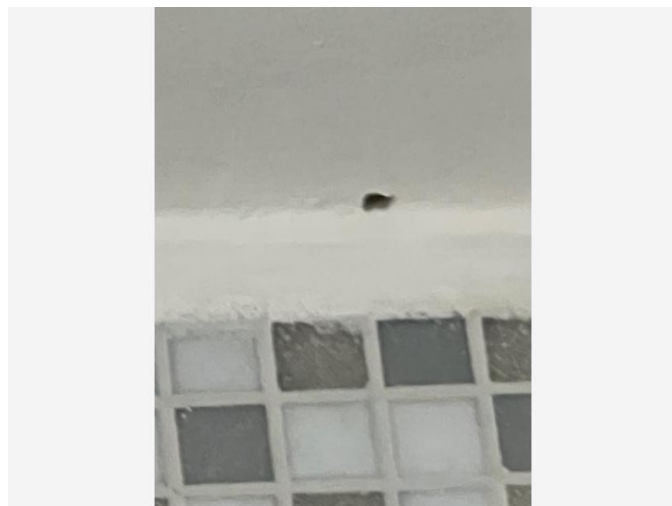
Fiche 4: Pleister plafond

Geen asbest

#	Type	Referentie	Resultaat
4.1	Mengmonster	M02	Geen asbest
