# Asbestinventarisatetest

Tiensevest 27, 3010 Leuven

Attestnummer : 20260826-000017.000

Uitgegeven op : 26.08.2026

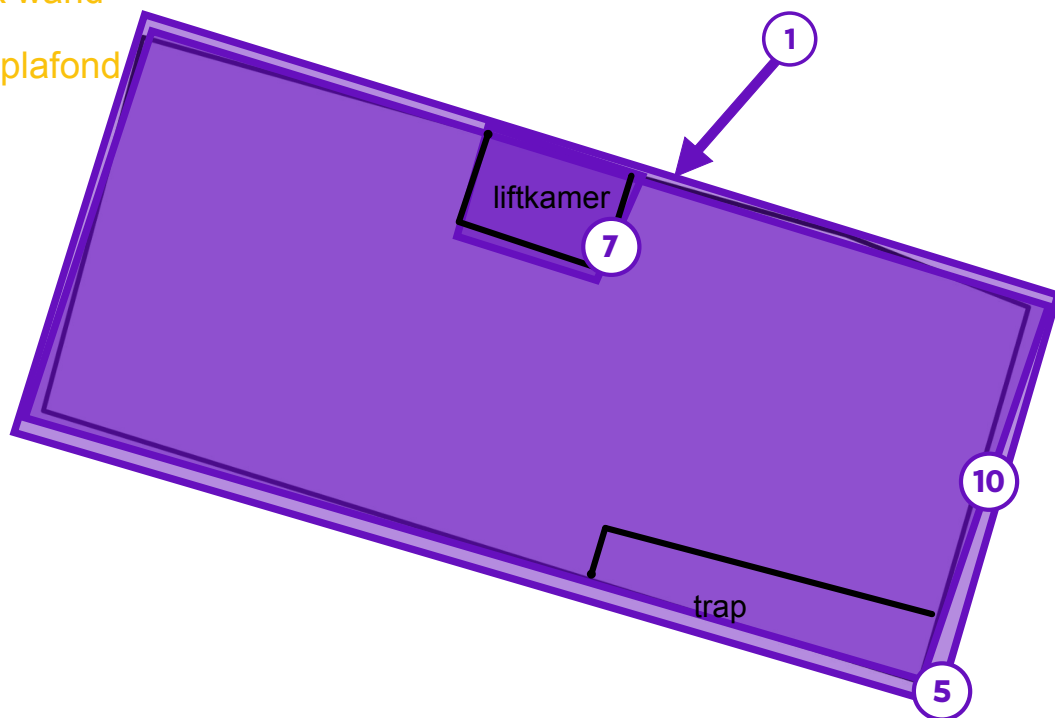
## Plan 1.5: Zolder

Geen pleisterwerk wand

Geen pleisterwrk plafond

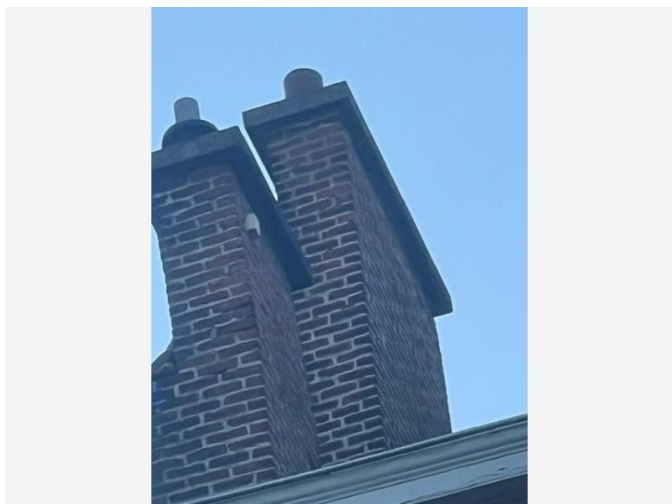
*Situeringsfoto*

**Reden:** Het te onderzoeken materiaal situeert zich hoger dan 3,50 m te rekenen vanaf een veilige ondergrond

**Uitleg van de asbestdeskundige:** Mits aanwending van een hoogwerker kan het rookkanaal vanaf de boveningang worden geïnspecteerd. Evenwel niet over de ganse lengte.

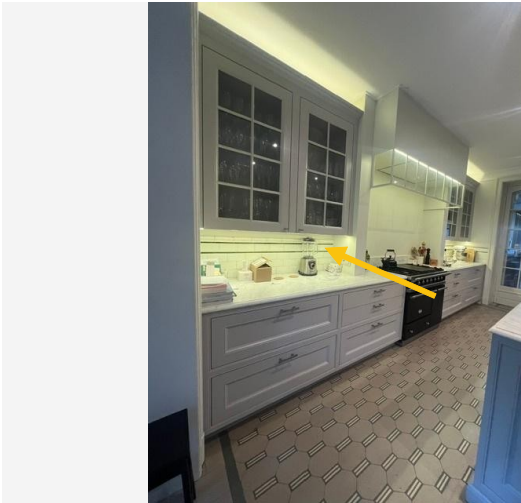
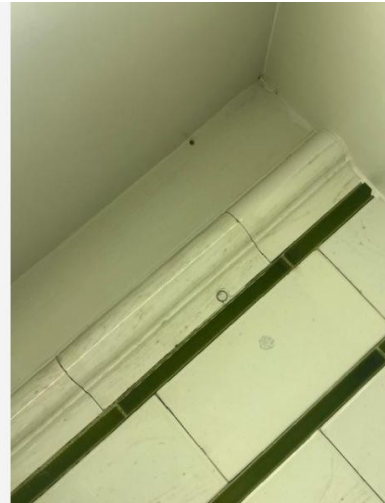
## Fiche 2: Pleisterwerk wand

Geen asbest

| # | Type | Referentie | Resultaat |
|---|---|---|---|
| 2.1 | Mengmonster | 1 | Geen asbest |

| Opmerking | Geen pleisterwerk in cv ruimte / monsternames : keuken onder kast links kookplaat : trap & E verdieping rechts - onder radiator op 2e verdieping |

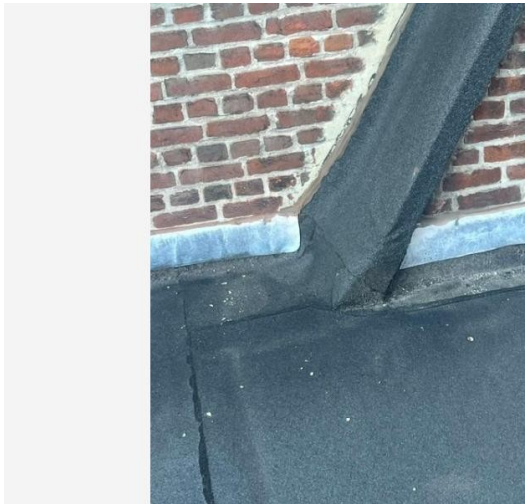
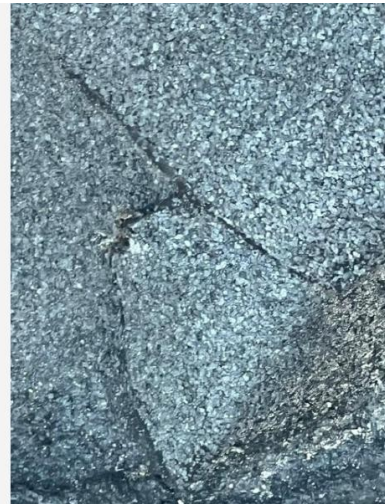
## Fiche 3: Dakbedekking boven 1e verdieping achterbouw

Geen asbest

| # | Type | Referentie | Resultaat |
|---|---|---|---|
| 3.1 | Puntmonster | 3 | Geen asbest |

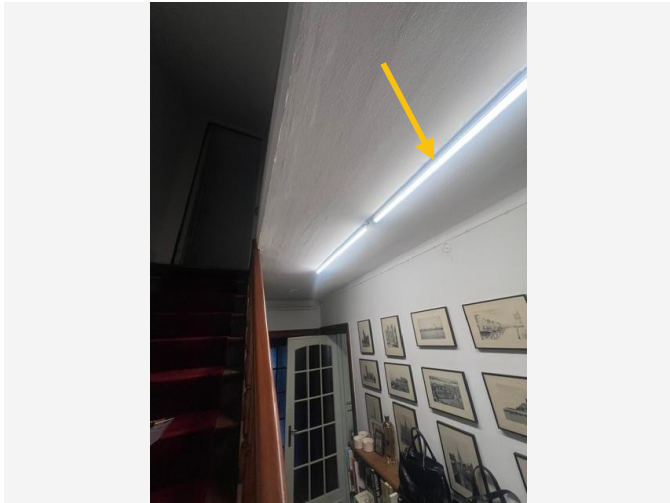
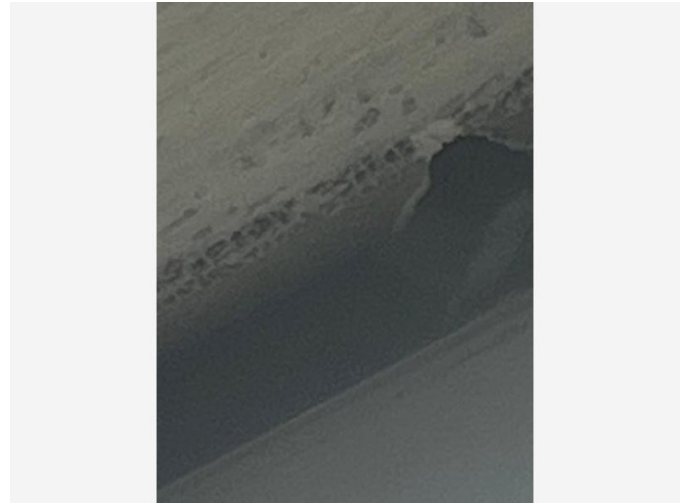
## Fiche 4: Pleisterwerk plafond

Geen asbest

| # | Type | Referentie | Resultaat |
|---|---|---|---|
| 4.1 | Puntmonster | 2 | Geen asbest |

| Opmerking | pleisterwerk enkel in ruimte naast trap - plafonds andere verdiepingen 4M12 ) op 3e verdieping en zolder geen pleisterwerk plafond : zolder = dampscherm : 3e verdieping = gyproc |

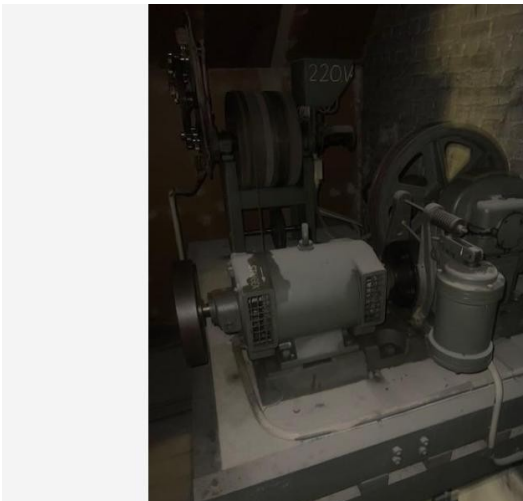
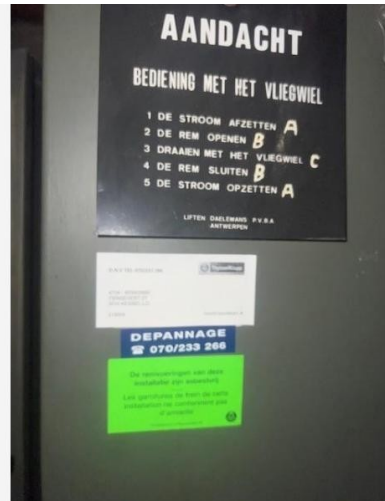
## Fiche 7: Materialen aan in onderdelen?ruimtes die horen bij liftinfrastructuur

| Beschrijving | Notitie | Terug te vinden op plannen |
|---|---|---|
| Fiche 7: Materialen aan in onderdelen?ruimtes die horen bij liftinfrastructuur | in machinekamer werd sticker waargenomen met vermelding ' remschoenen asbestvrij | Plan 1.5: Zolder |

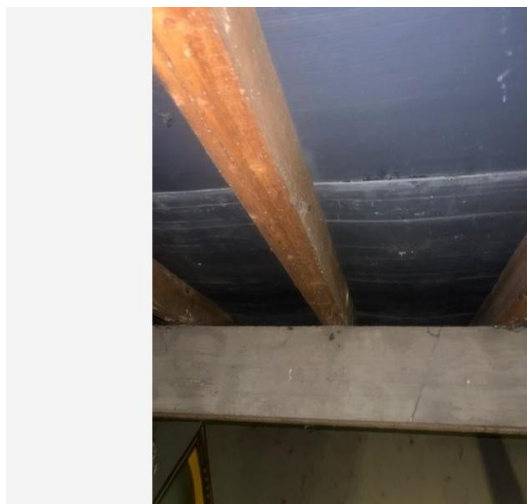
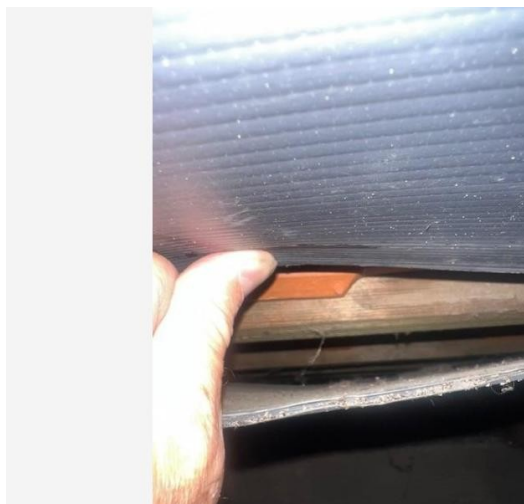
### Fiche 10: Materialen onder de dakbedekking (onderdak, ...)

| Beschrijving | Notitie | Terug te vinden op plannen |
|---|---|---|
| Fiche 10: Materialen onder de dakbedekking (onderdak, ...) | Geen onderdak vastgesteld op de geïnspecteerde plaatsen : dakpannen zichtbaar achter damp scherm | Plan 1.5: Zolder |
