# Asbestinventarisatetest

Brabançonestraat 74, 3000 Leuven

Attestnummer : **20260427-000092.000**

**Asbestveilig** (maar mogelijk niet asbestvrij)

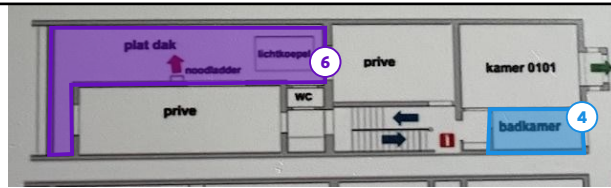
## Plan 1.4: 1e verdieping

Geen pleisterwerk plafond in badkamer = gyproc

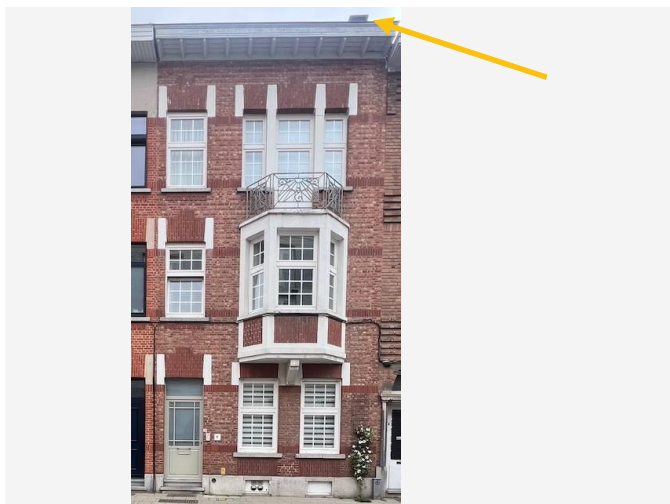
### Tijdelijke beperking

**Reden:** Het te onderzoeken materiaal situeert zich hoger dan 3,50 m te rekenen vanaf een veilige ondergrond

**Uitleg van de asbestdeskundige:** Mits aanwenden van een hoogwerker kunnen de rookgaskanalen worden geïnspecteerd

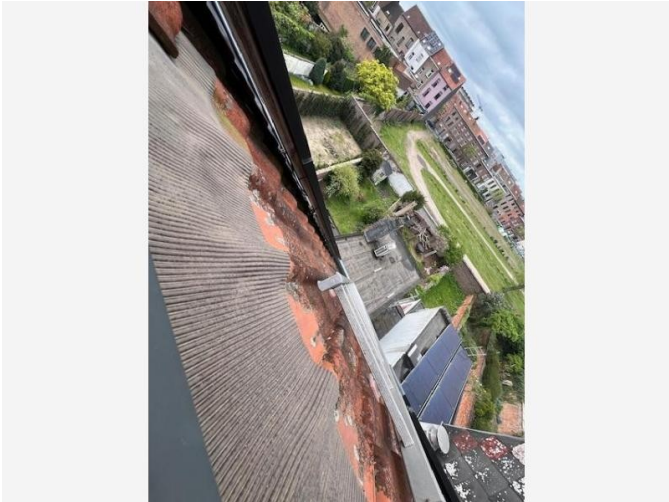
## Fiche 2: Materialen onder de dakbedekking (onderdak, ...)

#### Permanente beperking

**Reden:** Er is geen volledige risicobeoordeling mogelijk

**Uitleg van de asbestdeskundige:** onder de pannen geen onderdak vastgesteld op de geïnspecteerde plaats.  
Langsbinnenzijde afgewerkt met gyproc

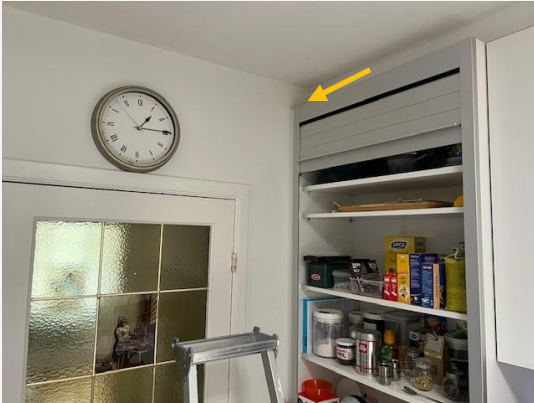
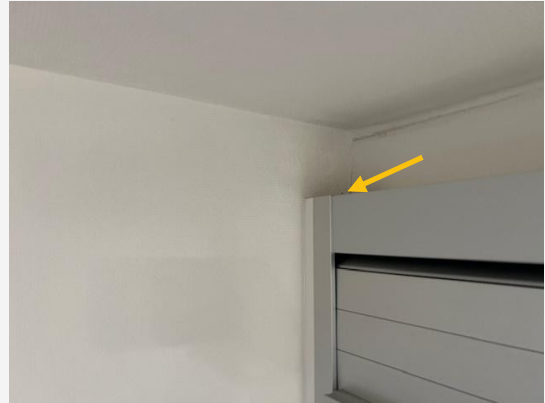
## Fiche 3: Pleisterwerk wand

Geen asbest

| # | Type | Referentie | Resultaat |
|---|---|---|---|
| 3.1 | Mengmonster | M01 | Geen asbest |

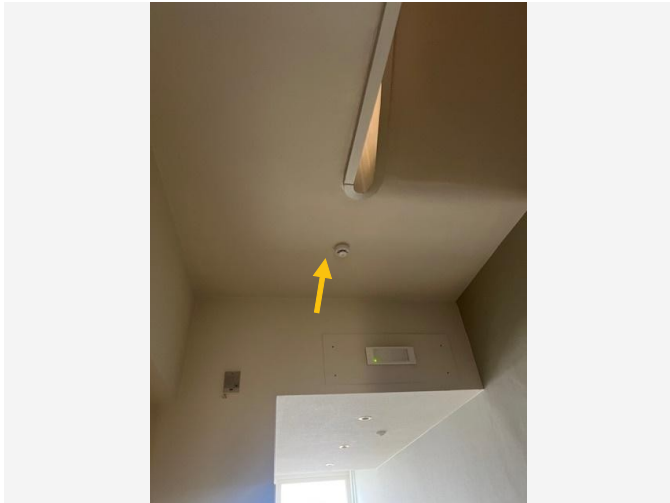
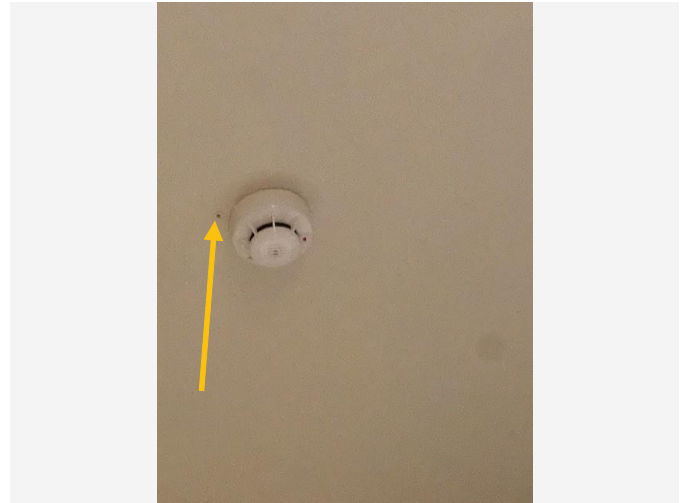
## Fiche 4: Pleisterwerk plafond

Geen asbest

| # | Type | Referentie | Resultaat |
|---|---|---|---|
| 4.1 | Mengmonster | M02 | Geen asbest |

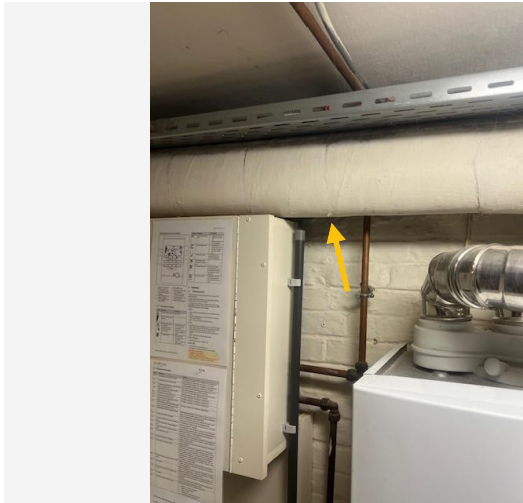
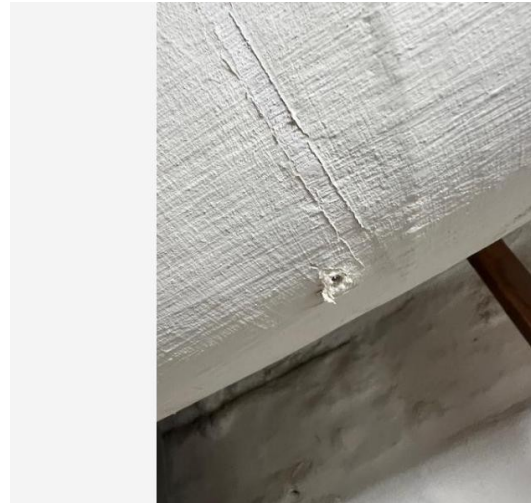
Geen asbest

| # | Type | Referentie | Resultaat |
|---|---|---|---|
| 5.1 | Mengmonster | M03 Rechte stukken | Geen asbest |
| 5.2 | Mengmonster | M04 Bochten | Geen asbest |
