# Asbestinventarisatetest

Maria-Theresiastraat 91/0302, 3000 Leuven

Attestnummer : 20260925-000208.000

Uitgegeven op : 25.09.2026

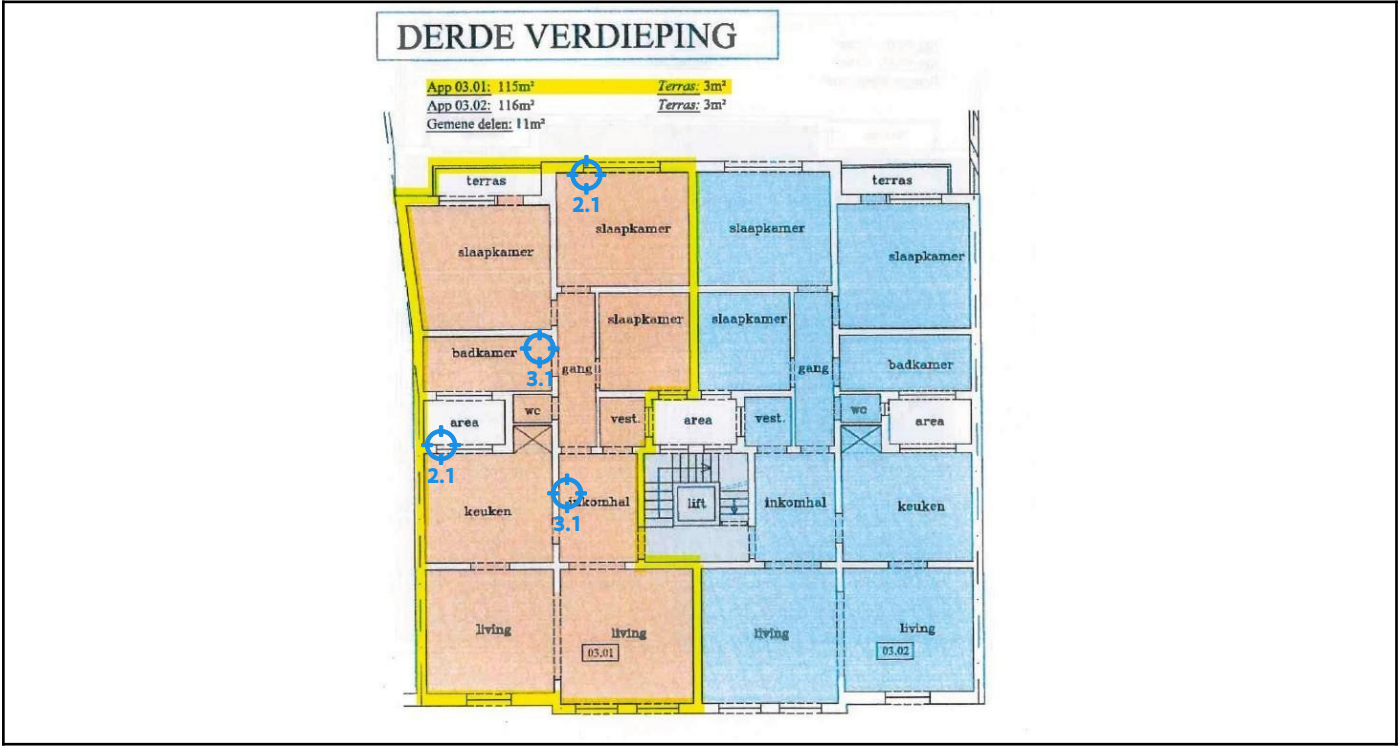
## Plan 1.2: plan app. 0302 (vroeger 0301)

| Beschrijving | Type | Actie |
|---|---|---|
| 2. Pleister plafond | Geen asbest | - |
| 3. Pleisterwerk wand | Geen asbest | - |

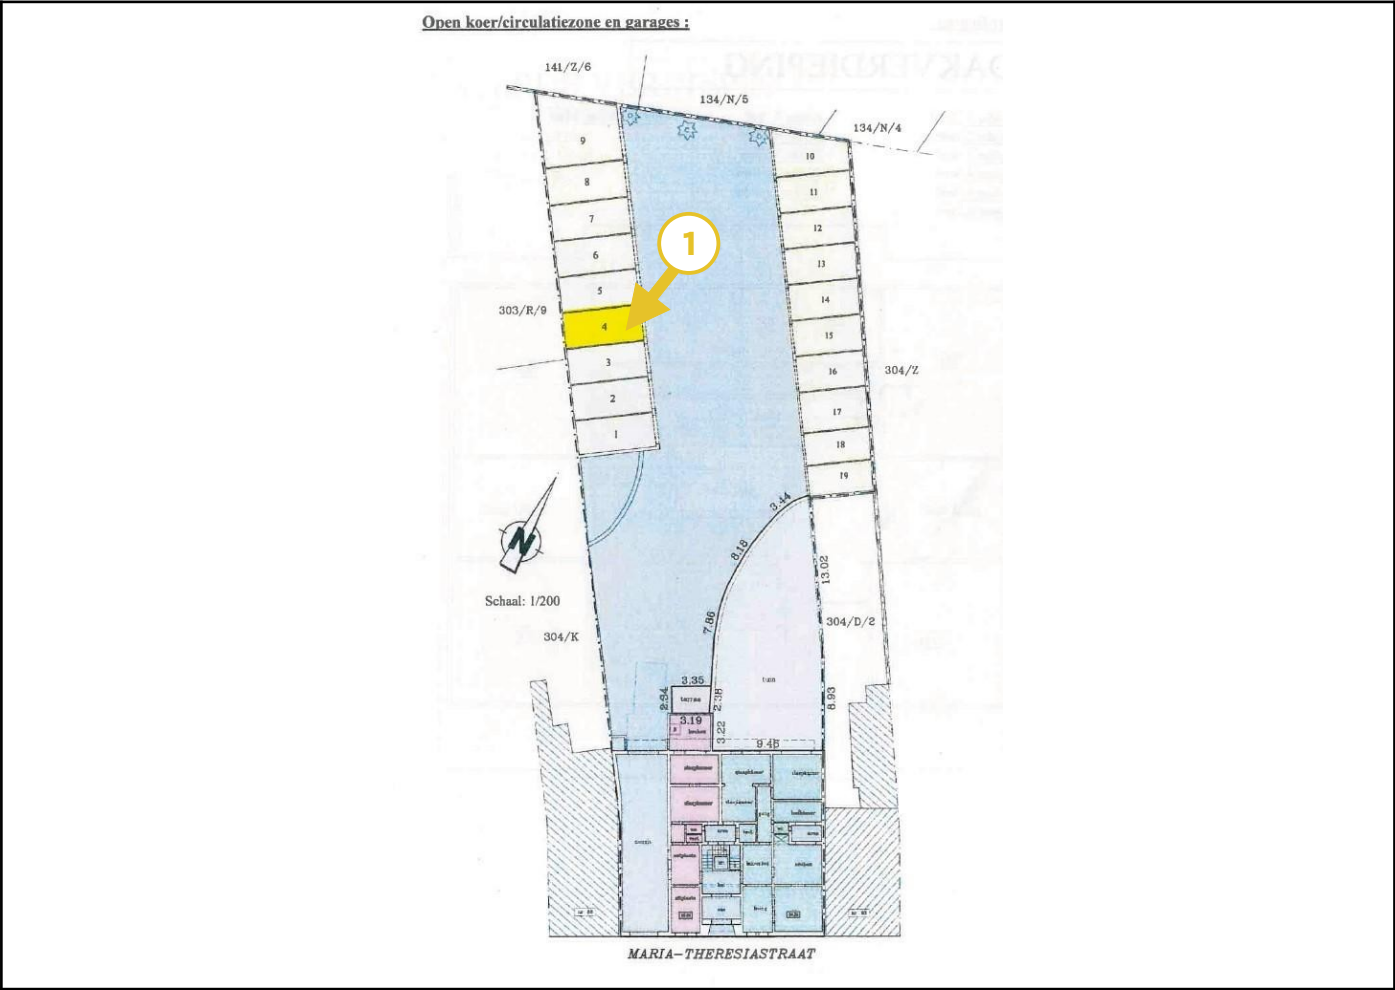
# Plan 2.1: plan garagebox 4

| Beschrijving | Type | Actie |
|---|---|---|
| 1. Bakeliten schakelaar in garagebox | Asbestmateriaal | Zorgvuldig beheren |

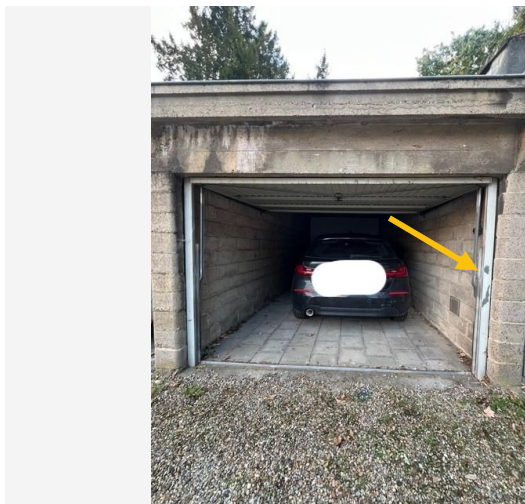
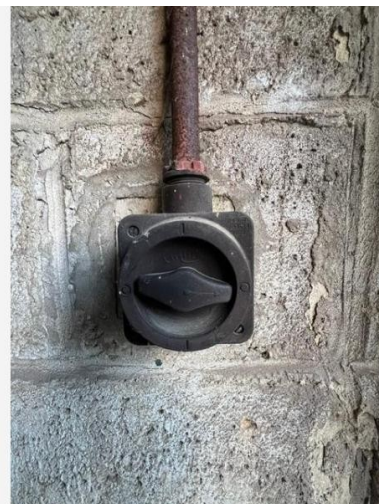
Het asbestmateriaal valt onder de mijlpaal van 2040.

| Eindbeoordeling materiaalrisico | Laag materiaalrisico en/of verlaagde kans op vezelvrijgave |

| Asbestsoort (vezeltype) | Crocidoliet aanwezig |
| Toestand van het materiaal | Onbeschadigd, niet verweerd |

| Beschrijving | Bakeliten schakelaar in garagebox |

- Zorg voor een veilig beheer. Vermijd het beschadigen van het asbestmateriaal. Controleer de toestand jaarlijks op wijzigingen.

- Eenvoudige handelingen: mag via doe-het-zelf of door werknemer(s) met opleidingsattest eenvoudige handelingen  
Eenvoudige handelingen: mag via doe-het-zelf of door werknemer(s) met opleidingsattest eenvoudige handelingen Hechtgebonden toepassingen kunnen via doe het zelfff worden verwijderd. 3 belangrijke elementen dienen hier worden in acht genomen : 1° hoe het materiaal correct verwijderd kan worden; 2° de bronmaatregelen die genomen kunnen worden; 3° een beschrijving van de minimaal te gebruiken persoonlijke beschermingsmiddelen. Deze kan u terugvinden bij : <https://ovam.vlaanderen.be/voorzorgsmaatregelen-bij-asbestverwijdering>

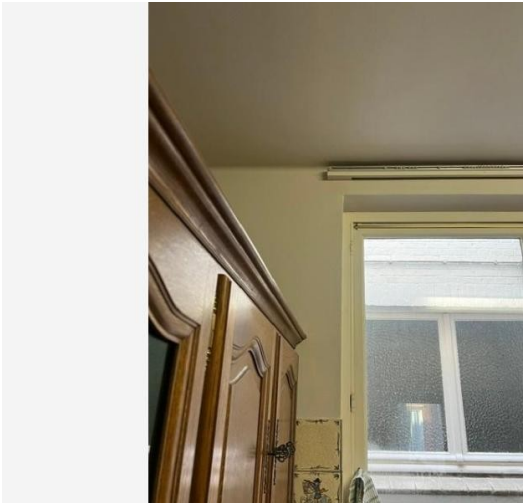
## Fiche 2: Pleister plafond

Geen asbest

| # | Type | Referentie | Resultaat |
|---|---|---|---|
| 2.1 | Mengmonster | 2 | Geen asbest |

| Opmerking | Geen monstername wegens ontbreken van de ruimtes in cv ruimte en traphal. Monstername in keukne boven gordijnroede rechts en in slaapkamer achteraan rechts boven de gordijnroede linkerzijde |

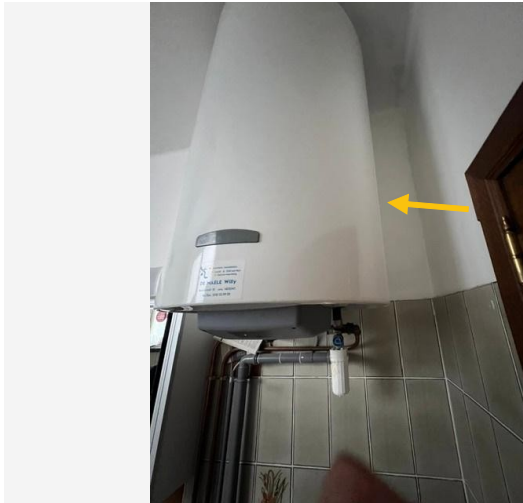
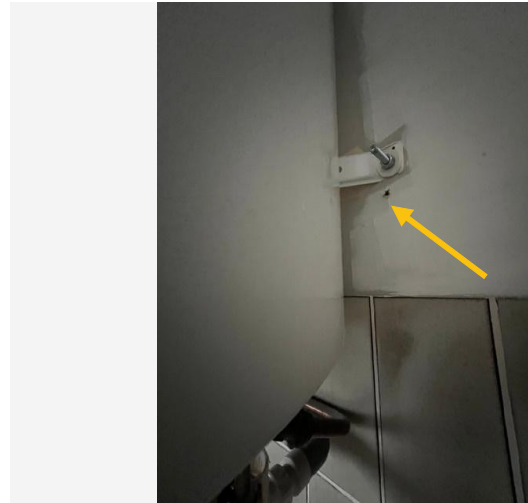
## Fiche 3: Pleisterwerk wand

Geen asbest

| # | Type | Referentie | Resultaat |
|---|---|---|---|
| 3.1 | Mengmonster | 1 | Geen asbest |

| Opmerking | Geen monstername wegens niet aanwezige ruimte : traphal & cv ruimte. Monstername in badkamer achter bpiler rechts na deur. Onder marmeren blad boven radiator rechts tegenover ingang. Rechts van keukendeur. |
