# Asbestinventarisatetest

Milseweg 46, 3001 Leuven

Attestnummer : 20260505-000336.000

Uitgegeven op : 05.05.2026

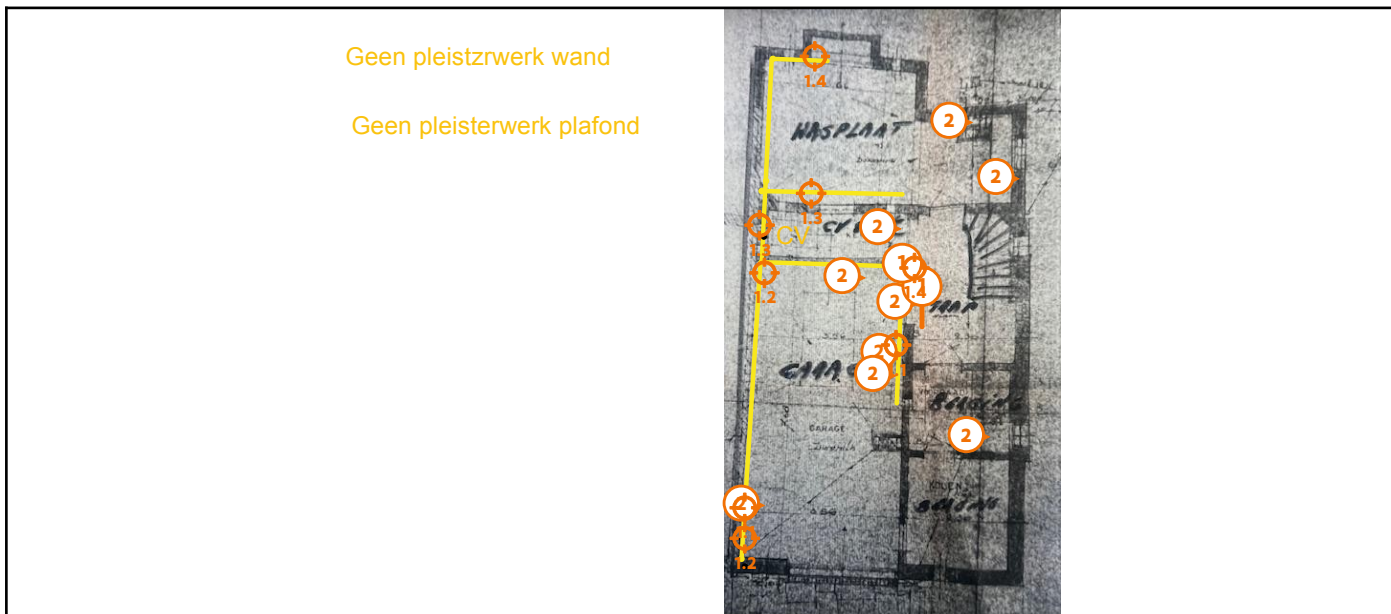
# Plan 1.1: Keldering

Beschrijving	Type	Actie
1. Leidingisolatie	Asbestmateriaal	Verwijderen
1.1 Code: M03 Rechte stukken garage	Mengmonster	-
1.2 Code: M04 Bochten garage	Mengmonster	-
1.3 Code: M05 Rechte stukken rest keldering	Mengmonster	-
1.4 Code: M06 Bochten rest keldering	Mengmonster	-
2. Bakelieten schakelaars / schakelkast in keldering	Asbestmateriaal	Verwijderen
4. Pleisterwerk wand	Geen asbest	-
5. Pleisterwerk plafond	Geen asbest	-
9. Materialen aan de stookketel (dichtingen, isolerend materiaal, ...)	Overige ruimte of materiaal	-

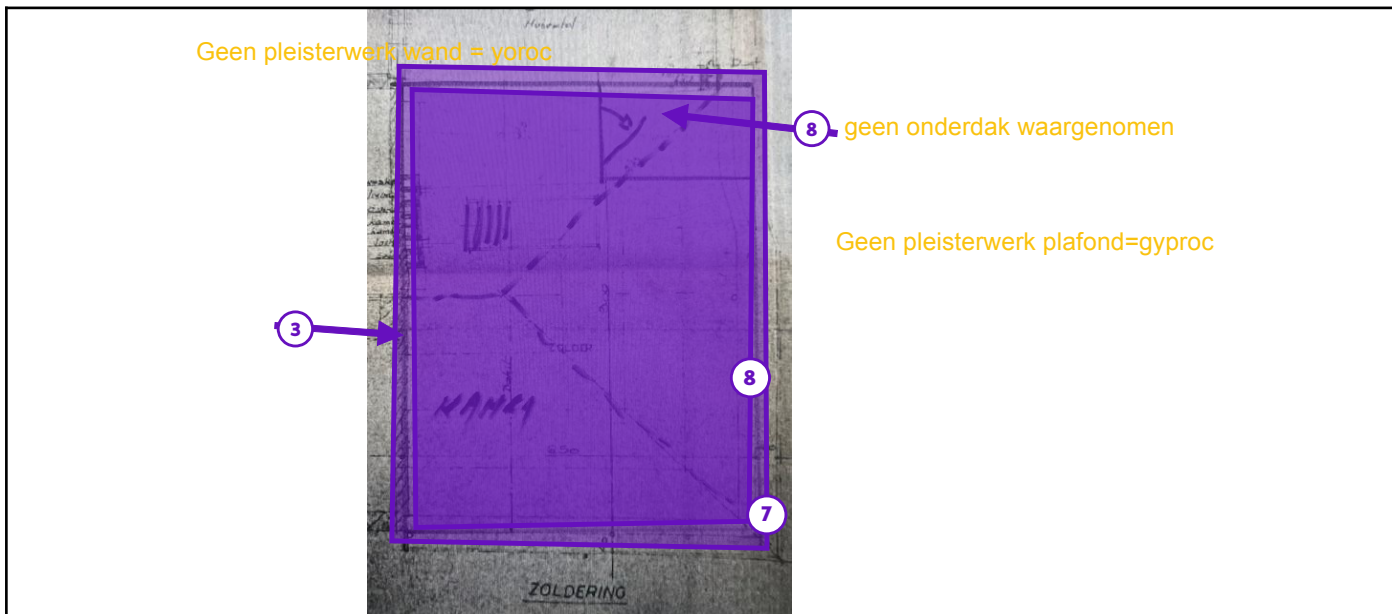
# Plan 1.4: ZOLDERVERDIEPIG

Beschrijving	Type	Actie
3. Materialen van rookgaskanalen	Beperking	-
4. Pleisterwerk wand	Geen asbest	-
5. Pleisterwerk plafond	Geen asbest	-
7. Dakbedekking vervangen 2011	Overige ruimte of materiaal	-
8. Materialen onder de dakbedekking (onderdak, ...)	Overige ruimte of materiaal	-

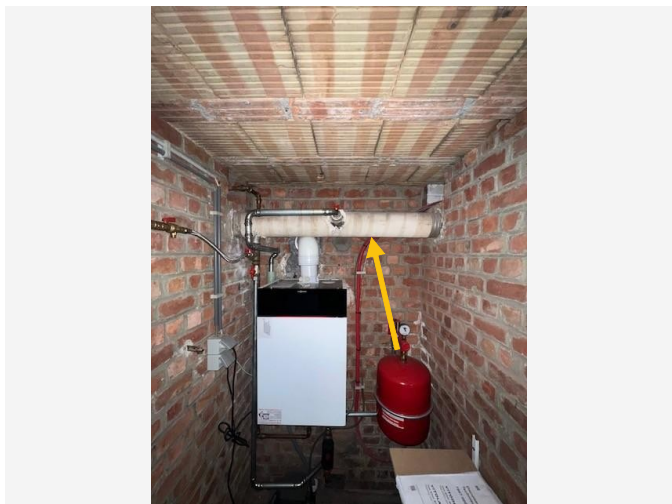
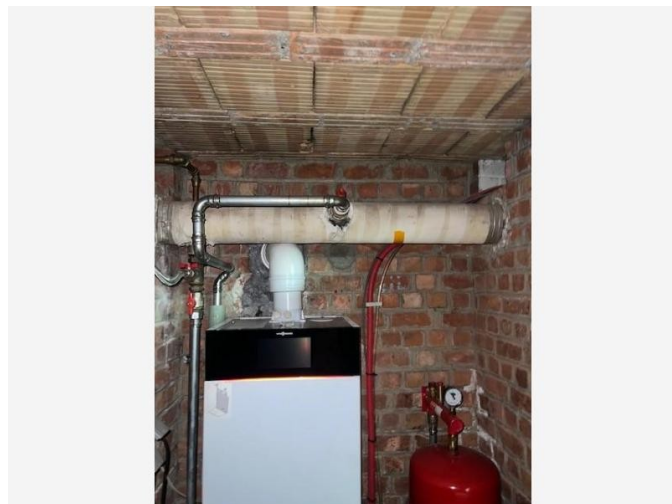
Eindbeoordeling materiaalrisico	Verhoogd materiaalrisico en/of verhoogde kans op vezelvrijgave
---------------------------------	----------------------------------------------------------------

Gebondenheid	Categorie 2: niet-hechtgebonden met matrix
Asbestsoort (vezeltype)	Amfibool aanwezig, uitgezonderd crocidoliet
Asbestconcentratie	Hoog ( $\geq 50\%$ )
Afschermingsgraad van het gehele materiaal	Geheel of deels vrij aan de binnenlucht, maar geen contact met binnenluchtstromen
Toestand van het materiaal	Licht beschadigd, licht verweerd. Intacte calciumsilicaatplaat of materiaal met categorie 3-gebondenheid

#	Type	Referentie	Resultaat
1.1	Mengmonster	M03 Rechte stukken garage	Chrysotiel, Amosiet
1.2	Mengmonster	M04 Bochten garage	Amosiet
1.3	Mengmonster	M05 Rechte stukken rest keldering	Amosiet
1.4	Mengmonster	M06 Bochten rest keldering	Amosiet

<b>Beschrijving</b>	Leidingisolatie
<b>Omgeving</b>	Binnen
<b>Primaire drager</b>	HVAC infrastructuur en uitrusting
<b>Asbestmateriaal</b>	In-situ afwerkingslagen - Thermische isolatie
<b>Bindmiddel van asbestmateriaal</b>	Gips - kalk
<b>Gebondenheid op basis van bindmiddel</b>	Niet-hechtgebonden
<b>Hoeveelheid (lengte - omtrek - dikte - aantal)</b>	<ul style="list-style-type: none"><li>• 15,00 m - 0,30 cm - 1,00 cm - 1 stuk</li><li>• 12,00 m - 0,30 cm - 1,00 cm - 1 stuk</li></ul>
<b>Totaal volume</b>	< 0,001 m <sup>3</sup>
<b>Eenvoudig bereikbaar</b>	Ja
<b>Bevestigingswijze</b>	<ul style="list-style-type: none"><li>• Geklemd</li><li>• Verlijmd, ingegoten, versmeerd</li><li>• Geschroefd</li></ul>
<b>Identificatiemethode</b>	Een monstername door de asbestdeskundige met laboanalyse door een asbestlabo.
<b>Destructieve handeling voor identificatie</b>	Nee

Het asbestmateriaal valt onder de mijlpaal van 2034.

Verwijderen

- Zorg voor een veilig beheer. Vermijd het beschadigen van het asbestmateriaal. Controleer de toestand jaarlijks op wijzigingen.

- Hermetische zone (erkend asbestverwijderaars) niet hechtgebonden asbesttoepassingen dienen door een erkend asbestverwijderaars worden verwijderd. De toe te passen verwijderingstechniek zal worden bepaald door de verwijderaars = couveuzemethode of hermetische zone.

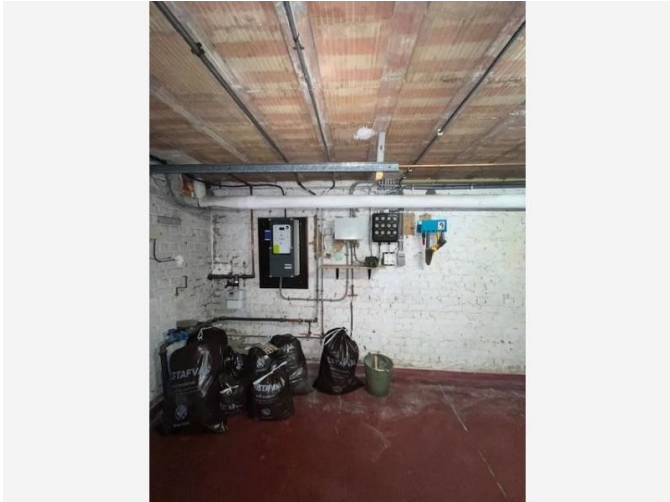
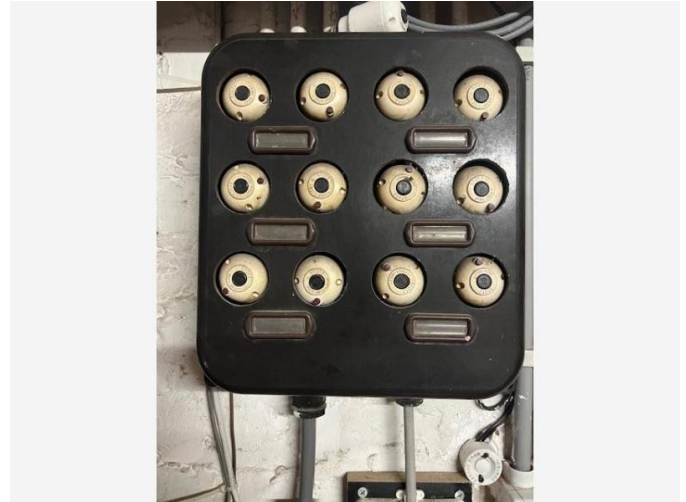
# Fiche 2: Bakelieten schakelaars / schakelkast in keldering

Eindbeoordeling materiaalrisico	Verhoogd materiaalrisico en/of verhoogde kans op vezelvrijgave
---------------------------------	----------------------------------------------------------------

Gebondenheid	Categorie 1: hechtgebonden in oorsprong
Asbestsoort (vezeltype)	Crocidoliet aanwezig
Asbestconcentratie	Laag (< 50%)
Afschermingsgraad van het gehele materiaal	Geheel of deels vrij aan de binnenlucht, maar geen contact met binnenluchtstromen
Toestand van het materiaal	Licht beschadigd, licht verweerd. Intacte calciumsilicaatplaat of materiaal met categorie 3-gebondenheid

Beschrijving	Bakelieten schakelaars / schakelkast in kelderling
Omgeving	Binnen
Primaire drager	Binnenwand
Asbestmateriaal	Plaat, paneel, tablet - Type Bakeliet
Bindmiddel van asbestmateriaal	Kunststof of -hars
Gebondenheid op basis van bindmiddel	Hecht
Hoeveelheid (oppervlakte - dikte - aantal)	<ul style="list-style-type: none"> <li>• 0,30 m<sup>2</sup> - 0,30 cm - 1 stuk</li> <li>• 0,10 m<sup>2</sup> - 0,30 cm - 1 stuk</li> <li>• 0,10 m<sup>2</sup> - 0,30 cm - 1 stuk</li> <li>• 0,10 m<sup>2</sup> - 0,30 cm - 1 stuk</li> <li>• 0,20 m<sup>2</sup> - 0,30 cm - 1 stuk</li> <li>• 0,10 m<sup>2</sup> - 0,30 cm - 1 stuk</li> <li>• 0,10 m<sup>2</sup> - 0,30 cm - 1 stuk</li> <li>• 0,10 m<sup>2</sup> - 0,30 cm - 1 stuk</li> <li>• 0,10 m<sup>2</sup> - 0,30 cm - 1 stuk</li> </ul>
Totaal volume	0,004 m <sup>3</sup>
Eenvoudig bereikbaar	Ja
Bevestigingswijze	<ul style="list-style-type: none"> <li>• Geschroefd</li> </ul>

Identificatiemethode	<p>De asbestdeskundige beoordeelt het materiaal als asbestverdacht en dus asbesthoudend, en dit zonder monstername.</p> <p>Motivatie: De monstername brengt andere schade aan dan schade die inherent is aan de monstername.</p>
Destructieve handeling voor identificatie	Nee

Het asbestmateriaal valt onder de mijlpaal van 2040.

Verwijderen

- Zorg voor een veilig beheer. Vermijd het beschadigen van het asbestmateriaal. Controleer de toestand jaarlijks op wijzigingen.

- Eenvoudige handelingen: mag via doe-het-zelf of door werknemer(s) met opleidingsattest eenvoudige handelingen hechtgebonden toepassingen kunnen via doe het zelf worden verwijderd. Mits in achtnaam van de voorschriften inzake verwijderingsmethodiek en de aan te wenden Persoonlijke Beschermingsmiddelen.

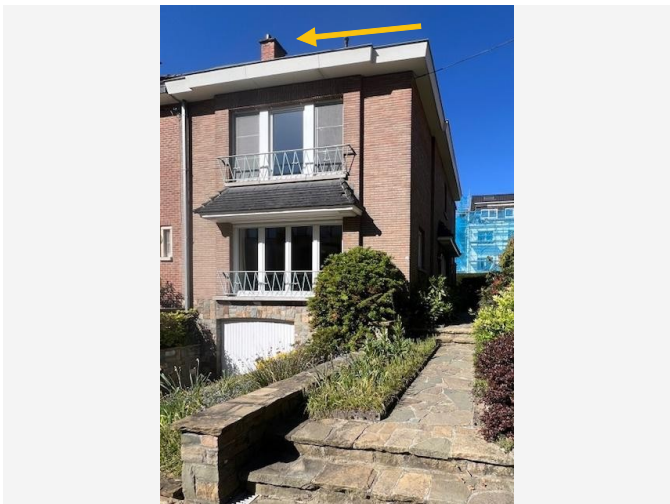
**Reden:** Het te onderzoeken materiaal situeert zich hoger dan 3,50 m te rekenen vanaf een veilige ondergrond

**Uitleg van de asbestdeskundige:** middellange termijn gezien mits aanwending van een hoggtewerker de rookgaskanalen evenwel niet volledig kunnen worden geïnspecteerd

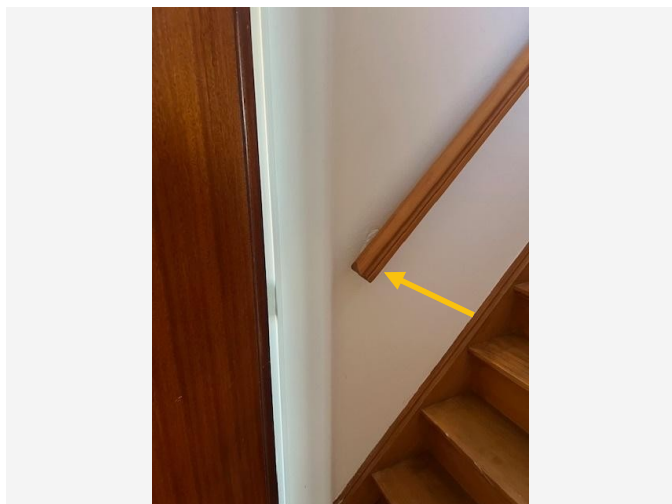
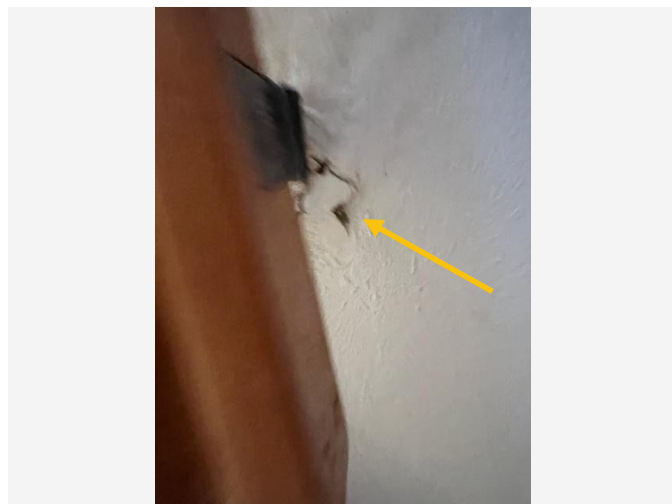
## Fiche 4: Pleisterwerk wand

Geen asbest

#	Type	Referentie	Resultaat
4.1	Mengmonster	M01	Geen asbest

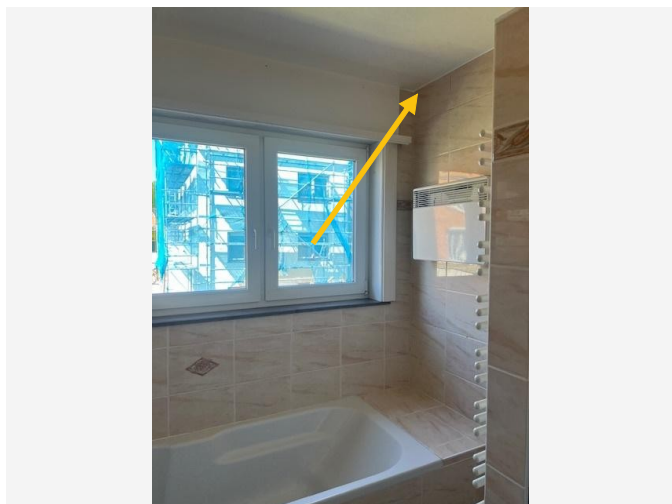
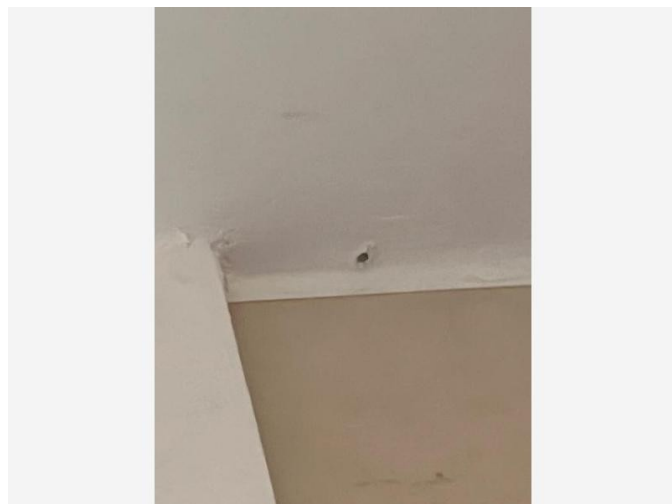
## Fiche 5: Pleisterwerk plafond

Geen asbest

#	Type	Referentie	Resultaat
5.1	Mengmonster	M02	Geen asbest
