Asbestinventarisatetest

Kardinaalstraat 43, 3000 Leuven

Attestnummer : 20250813-000016.001

Uitgegeven op : 28.08.2025

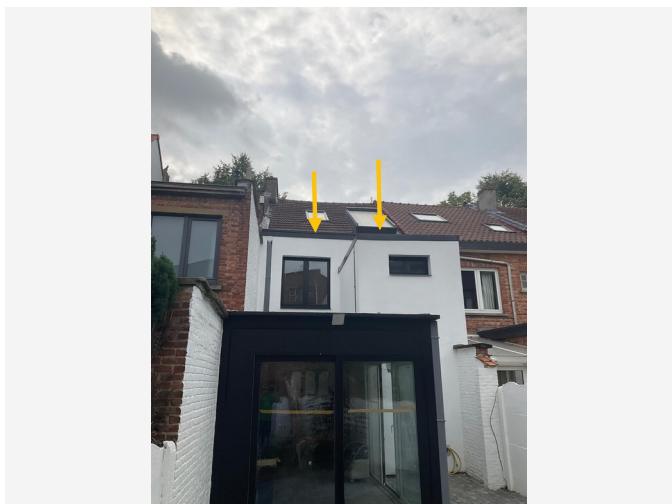
Tijdelijke beperking

Reden: Het te onderzoeken materiaal situeert zich hoger dan 3,50 m te rekenen vanaf een veilige ondergrond

Uitleg van de asbestdeskundige: het dak is te hoog (meer dan 3.5 m) om veilig te onderzoeken. Dit valt buiten de onderzoeksmogelijkheden van dit inspectie protocol. De asbestdeskundige inspecteert geen delen die voor hem ontoegankelijk en onveilig zijn. Wanneer hij

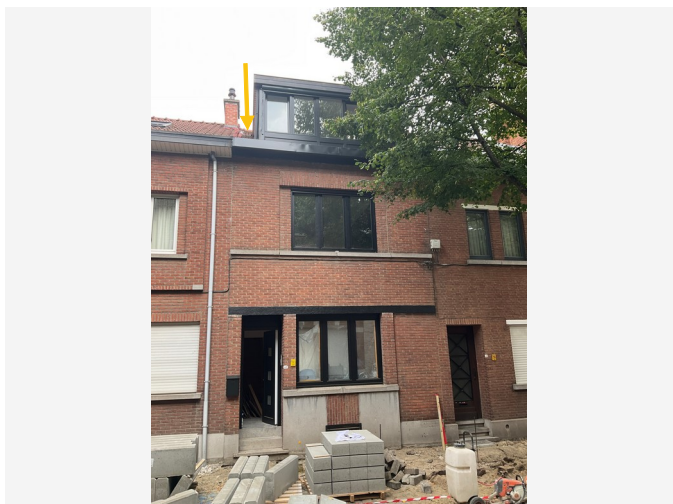
Tijdelijke beperking

Reden: Het te onderzoeken materiaal situeert zich hoger dan 3,50 m te rekenen vanaf een veilige ondergrond

Uitleg van de asbestdeskundige: Het onderdak is niet zichtbaar zowel langs binnen als langs buiten.

Langs binnenzijde is alles afgewerkt .

Langs de buitenzijde was het dak te hoog (meer dan 3.5 m) en kon er geen pan/lei worden gelicht voor verder onderzoek .

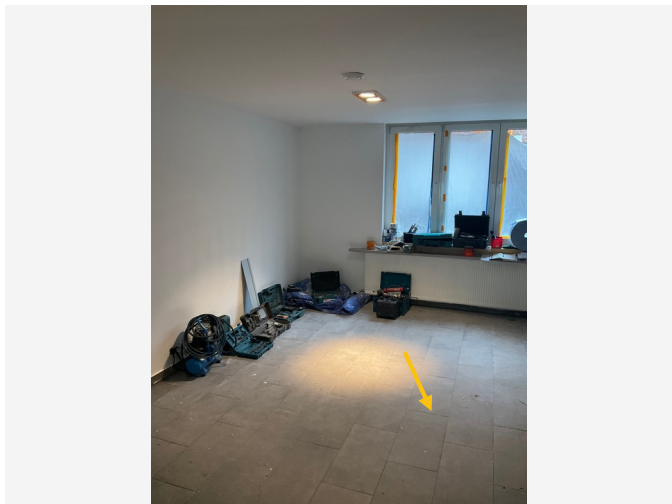
Vloer/muurtegels zijn in tact, deskundige kan geen uitspraak doen over de lijm (mogelijks asbesthoudend) onderliggend.

Wenst u uitsluitel? Dan is destructief onderzoek nodig.

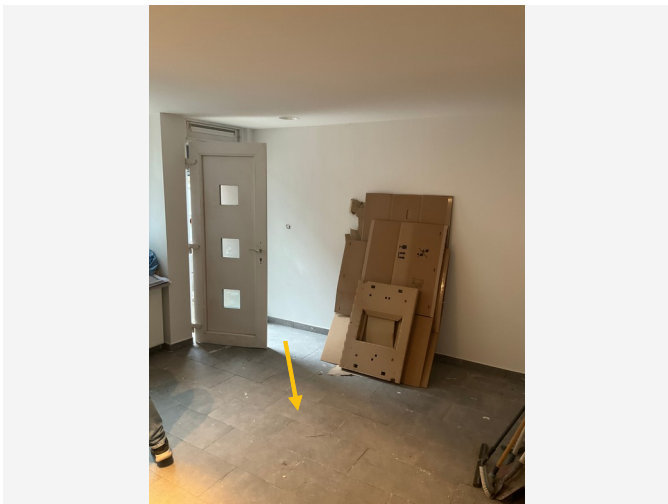
Identificatiemethode	destructieve handelingen
Primaire drager	Vloer
(Asbest)materiaal	In-situ afwerkingslagen - Lijmlaag
Bindmiddel	Cement
Gebondenheid bindmiddel	Hecht

Bij verbouwingen of afbraakwerken, goed informeren en controleren van eventueel asbest verdachte materiaal. Laat indien nodig extra stalen nemen van deze lijmlaag onder vloertegel en door een erkend FOD WASO LABO analyseren, om asbestverdacht uit te sluiten of asbestverdacht te erkennen. Veiligheidsvoorschriften na leven en de juiste persoonlijke bescherming dragen en gebruiken. Vermijd ten alle tijden contaminatie, benevel constant met water of fixatiemiddel. Vermijd verder stuk gaan, nooit doorbreken, niet kapot gooien, niet in slijpen, niet in boren, niet kapot kappen â†.

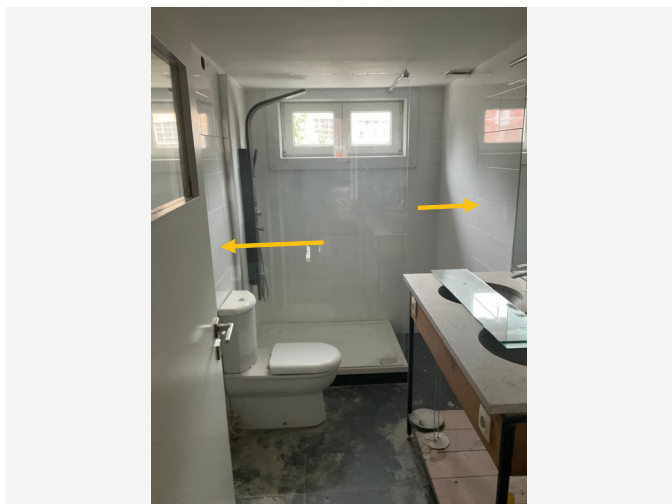
Identificatiemethode	destructieve handelingen
Primaire drager	Binnenwand
(Asbest)materiaal	In-situ afwerkingslagen - Lijmlaag
Bindmiddel	Cement
Gebondenheid bindmiddel	Hecht

Bij verbouwingen of afbraakwerken, goed informeren en controleren van eventueel asbest verdachte materiaal. Laat indien nodig extra stalen nemen van deze lijmlaag achter wandtegel en door een erkend FOD WASO LABO analyseren, om asbestverdacht uit te sluiten of asbestverdacht te erkennen. Veiligheidsvoorschriften na leven en de juiste persoonlijke bescherming dragen en gebruiken. Vermijd ten alle tijden contaminatie, benevel constant met water of fixatiemiddel. Vermijd verder stuk gaan, nooit doorbreken, niet kapot gooien, niet in slijpen, niet in boren, niet kapot kappen! ⚠️

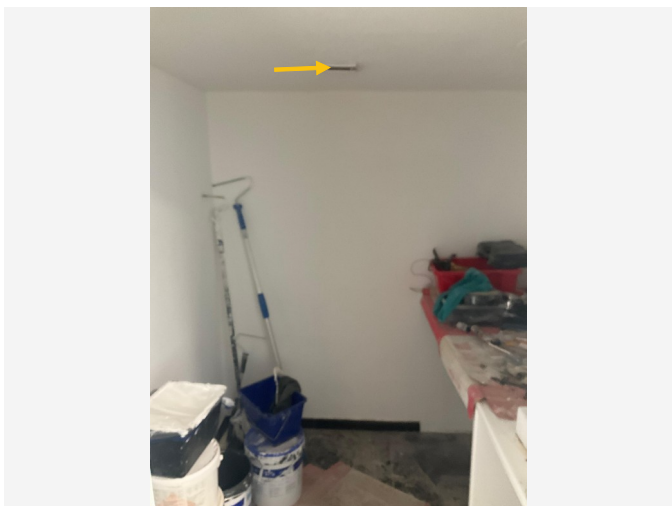
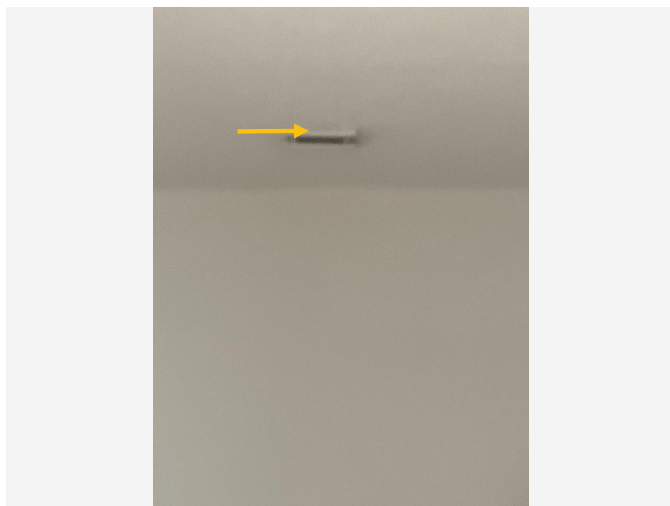
Geen asbest

#	Type	Referentie	Resultaat
7.1	Mengmonster	m2	Geen asbest

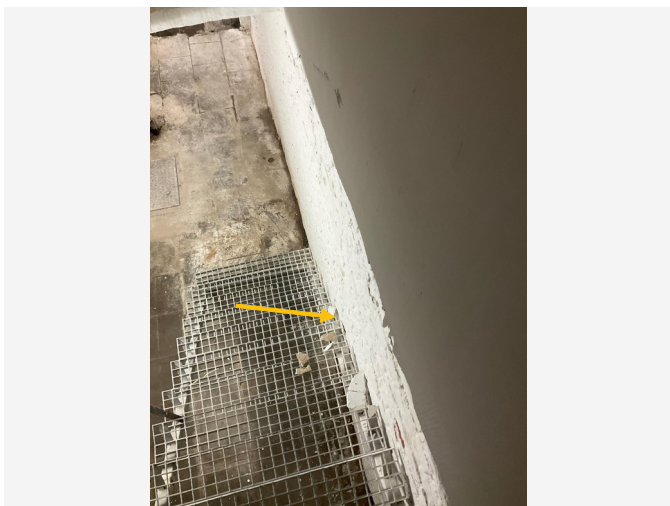
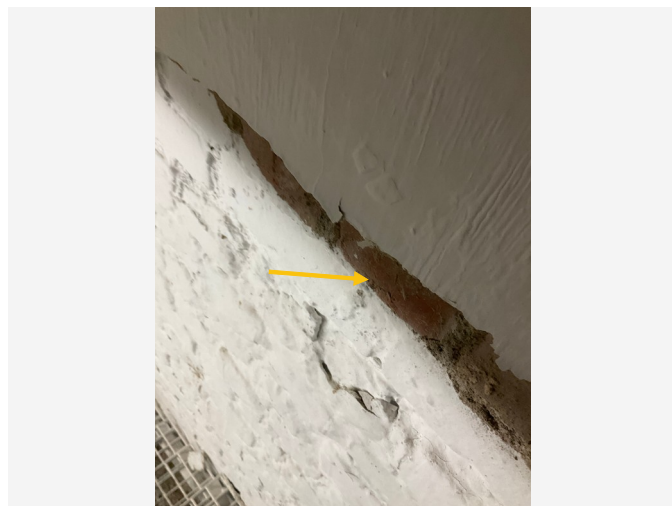
Fiche 9: bepleistering op de muren

Geen asbest

#	Type	Referentie	Resultaat
9.1	Mengmonster	m1	Geen asbest
