# Asbestinventarisat attest

André Emondstraat 8, 3012 Leuven

Attestnummer : 20261001-000256.000

Uitgegeven op : 01.10.2026

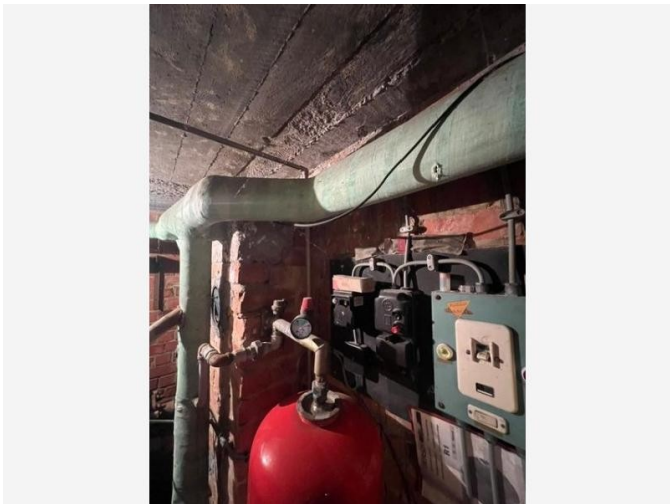
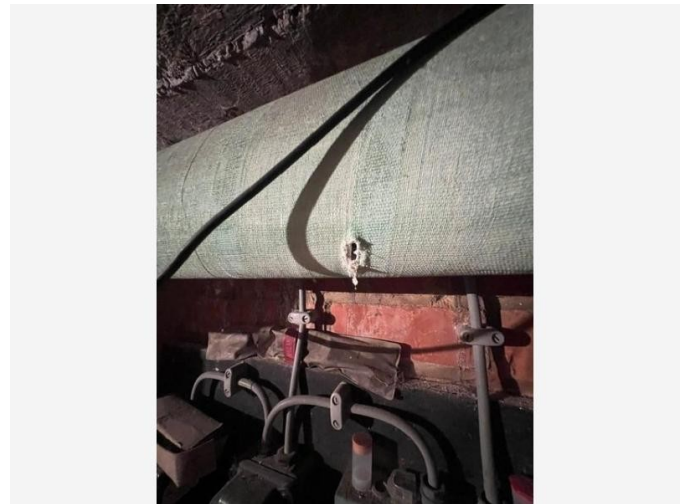
**Dringend verwijderen**

| Eindbeoordeling materiaalrisico | Hoog materiaalrisico en/of hoge kans op vezelvrijgave |

| Gebondenheid | Categorie 2: niet-hechtgebonden met matrix |
| Asbestsoort (vezeltype) | Amfibool aanwezig, uitgezonderd crocidoliet |
| Asbestconcentratie | Hoog ( $\geq 50\%$ ) |
| Toestand van het materiaal | Matig beschadigd, matig verweerd |

| # | Type | Referentie | Resultaat |
|---|---|---|---|
| 1.1 | Mengmonster | 3 RECHTE STUKKEN | Amosiet, Chrysotiel |
| 1.2 | Mengmonster | 4 BOCHTEN | Amosiet, Chrysotiel |

| Beschrijving | Leidingisolatie |

- Zorg voor een veilig beheer. Vermijd het beschadigen van het asbestmateriaal. Controleer de toestand jaarlijks op wijzigingen.
- Verwijder dit asbestmateriaal zo snel mogelijk. Volg de toestand goed op.
- Voer bijkomende staalname(s) uit.

- Hermetische zone (erkend asbestverwijderaar)  
Niet hechtgebonden asbesttoepassingen kunnen enkel door een erkende asbestverwijderaar worden verwijderd.

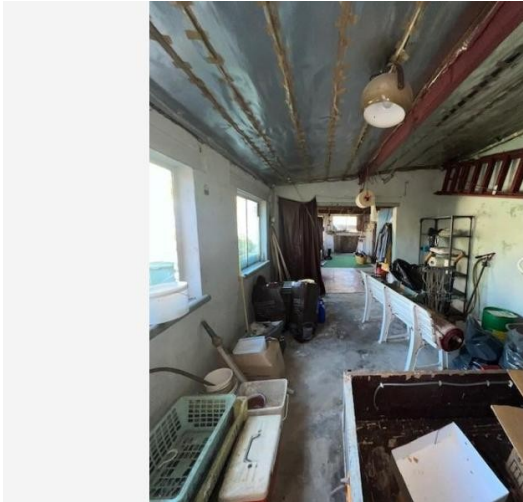
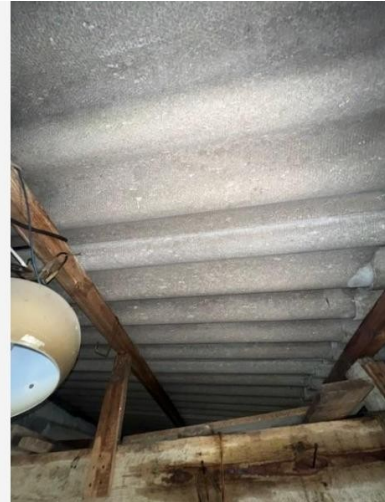
Verwijderen

| Eindbeoordeling materiaalrisico | Verhoogd materiaalrisico en/of verhoogde kans op vezelvrijgave |

| Gebondenheid | Categorie 1: hechtgebonden in oorsprong |
| Asbestsoort (vezeltype) | Alleen chrysotiel aanwezig |
| Toestand van het materiaal | Matig beschadigd, matig verweerd |

| # | Type | Referentie | Resultaat |
|---|---|---|---|
| 2.1 | Puntmonster | 5 | Chrysotiel |

| Beschrijving | Dakbedekking WONING ACHTERBOUW en GARAGE |

- Zorg voor een veilig beheer. Vermijd het beschadigen van het asbestmateriaal. Controleer de toestand jaarlijks op wijzigingen.
- Verwijder dit asbestmateriaal zo snel mogelijk. Volg de toestand goed op.
- Hemelwater dat afspoelt van asbestcement daken of gevels kan asbestdeeltjes bevatten. Gebruik het enkel voor gesloten circuits (bv. spoelen toiletten). Reinig na het vervangen van het dak of de gevel de dakgoten en regenwaterput of -ton om asbesthoudend sediment of slib te verwijderen

- Eenvoudige handelingen: mag via doe-het-zelf of door werknemer(s) met opleidingsattest eenvoudige handelingen  
.Eenvoudige handelingen: mag via doe-het-zelf of door werknemer(s) met opleidingsattest eenvoudige handelingen Hechtgebonden toepassingen kunnen via doe het zelfff worden verwijderd. 3 belangrijke elementen dienen hier worden in acht genomen : 1° hoe het materiaal correct verwijderd kan worden; 2° de bronmaatregelen die genomen kunnen worden; 3° een beschrijving van de minimaal te gebruiken persoonlijke beschermingsmiddelen. Deze kan u terugvinden bij :

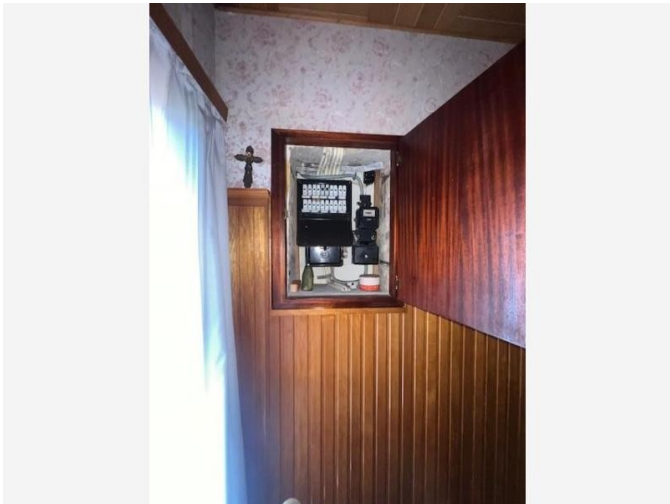
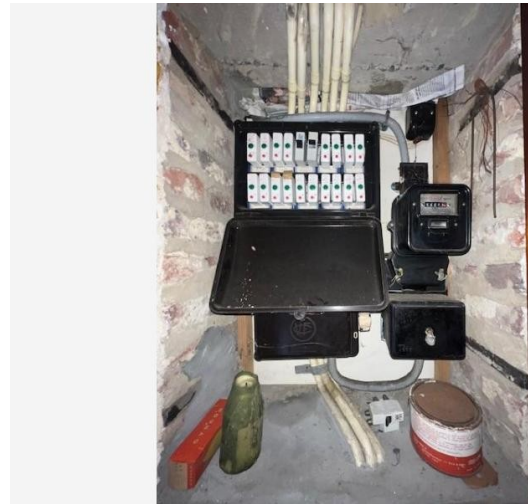
## Fiche 3: Bakelieten schakelkast 3 schakelaars inkom 2 bakelieten in kelder

Verwijderen

| Eindbeoordeling materiaalrisico | Verhoogd materiaalrisico en/of verhoogde kans op vezelvrijgave |

| Asbestsoort (vezeltype) | Crocidoliet aanwezig |
| Toestand van het materiaal | Licht beschadigd, licht verweerd. Intacte calciumsilicaatplaat of materiaal met categorie 3-gebondenheid |

| Opmerking | inkom links van deur kast met 3 bakelite schakelaars. In kelder 1 lichtknop voor stooklokaal en 1 schakelaar achter cv |

- Zorg voor een veilig beheer. Vermijd het beschadigen van het asbestmateriaal. Controleer de toestand jaarlijks op wijzigingen.
- Verwijder dit asbestmateriaal zo snel mogelijk. Volg de toestand goed op.

- Eenvoudige handelingen: mag via doe-het-zelf of door werknemer(s) met opleidingsattest eenvoudige handelingen  
Eenvoudige handelingen: mag via doe-het-zelf of door werknemer(s) met opleidingsattest eenvoudige handelingen Hechtgebonden toepassingen kunnen via doe het zelfff worden verwijderd. 3 belangrijke elementen dienen hier worden in acht genomen : 1° hoe het materiaal correct verwijderd kan worden; 2° de bronmaatregelen die genomen kunnen worden; 3° een beschrijving van de minimaal te gebruiken persoonlijke beschermingsmiddelen. Deze kan u terugvinden bij : <https://ovam.vlaanderen.be/voorzorgsmaatregelen-bij-asbestverwijdering>

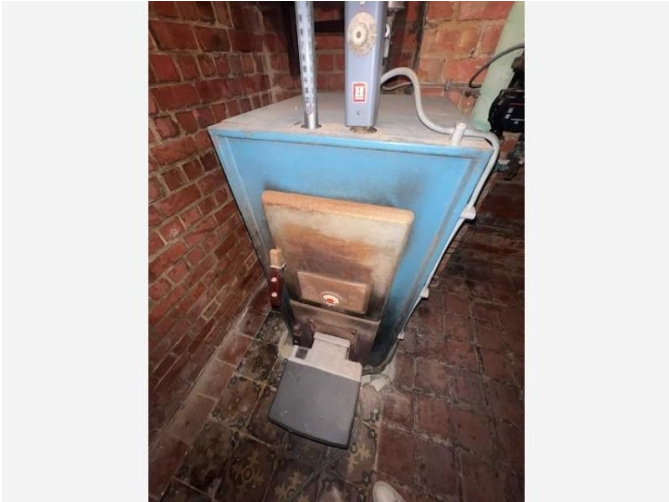
## Fiche 4: Materialen aan de stookketel (dichtingen, isolerend materiaal, ...)

**Reden:** Er is geen volledige risicobeoordeling mogelijk

**Uitleg van de asbestdeskundige:** Op middellang termijn kan de stookolieketel worden onderzocht door een techniek die dan de pakkingen kan aanduiden om een monster te nemen.

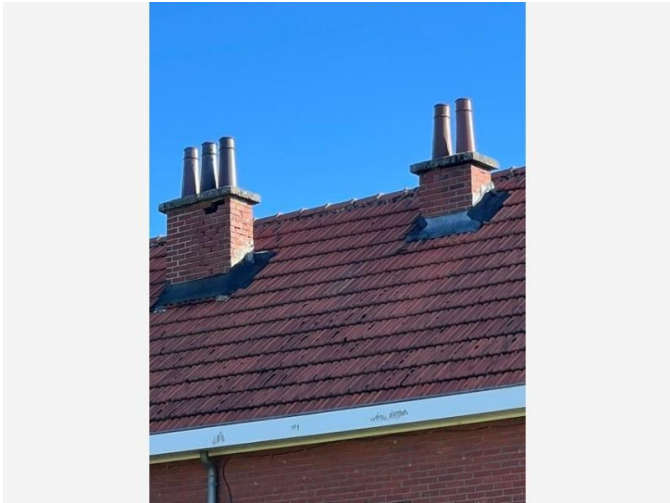
**Reden:** Het te onderzoeken materiaal situeert zich hoger dan 3,50 m te rekenen vanaf een veilige ondergrond

**Uitleg van de asbestdeskundige:** de rookgaskanalen kunnen worden onderzocht op middellange termijn door aanwending van een hoogtewerker. Evenwel niet over de ganse lengte

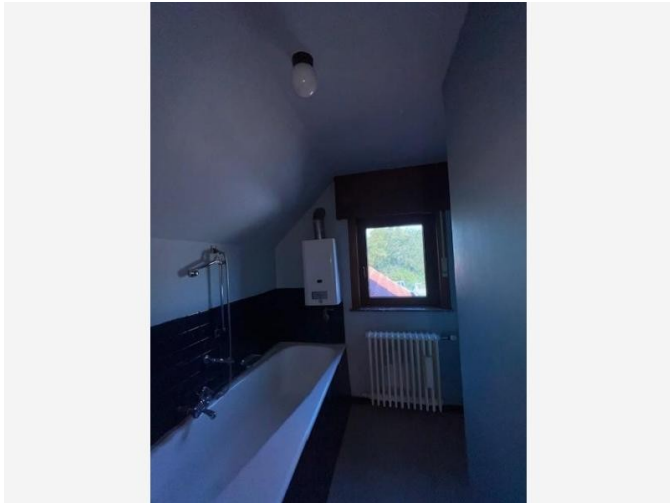
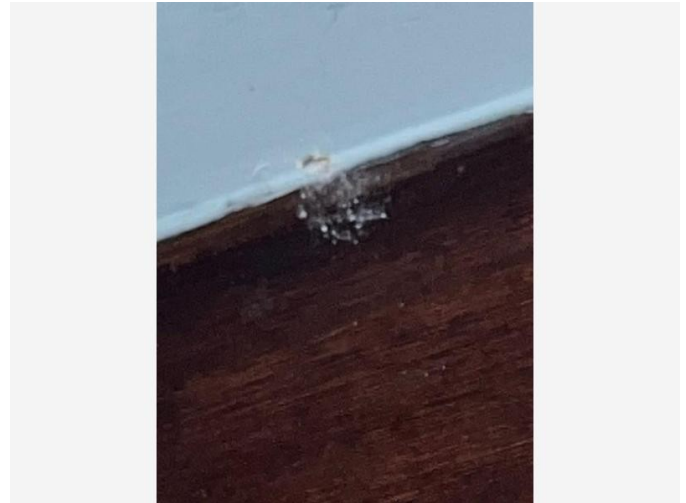
## Fiche 6: Pleisterwerk plafond

Geen asbest

| # | Type | Referentie | Resultaat |
|---|---|---|---|
| 6.1 | Mengmonster | 2 | Geen asbest |

| Opmerking | Geen pleisterwerk in cv ruimte / Monstername in badkamer / Traphal rechts van deur kamer tegenover badkamer / Eetplaats naast keuken, muur links van keuken deur |

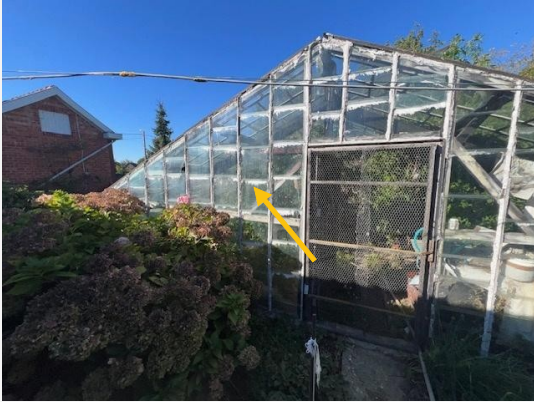
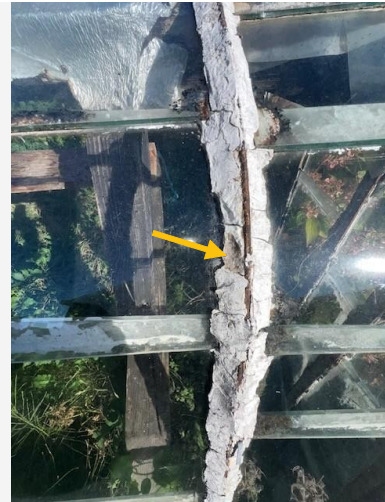
## Fiche 7: Afdichtingsmateriaal (mastiek, kit, ...) aan schrijnwerk serre en garage

Geen asbest

| # | Type | Referentie | Resultaat |
|---|---|---|---|
| 7.1 | Puntmonster | 7 | Geen asbest |

| Opmerking | serre en ramen garage werden mt volgens eigenaar gemaakt volgens instructie druivenkwekers Ovrzrijse : cement met een olieachtige substantie |

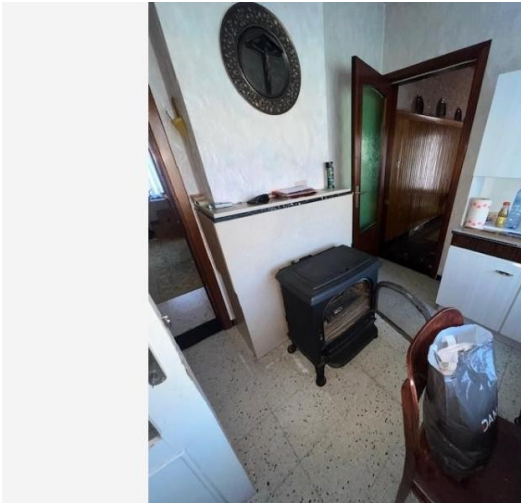
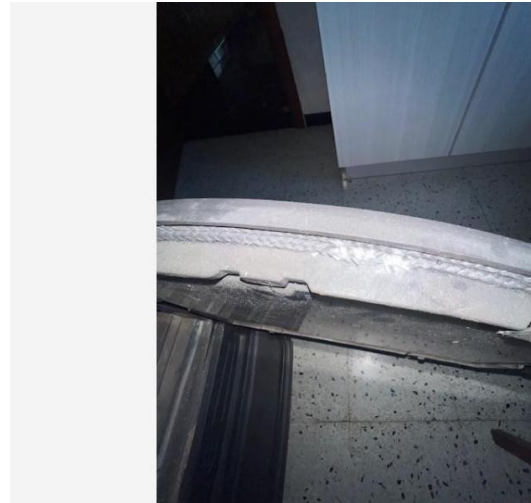
## Fiche 8: Koord kachel keuken

Geen asbest

| # | Type | Referentie | Resultaat |
|---|---|---|---|
| 8.1 | Puntmonster | 6 | Geen asbest |

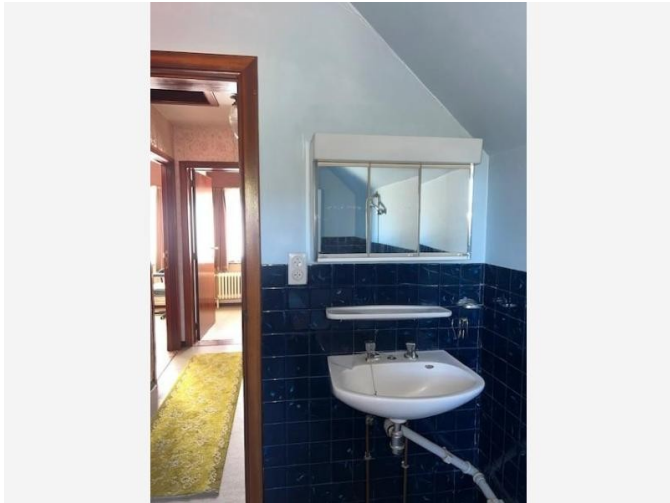
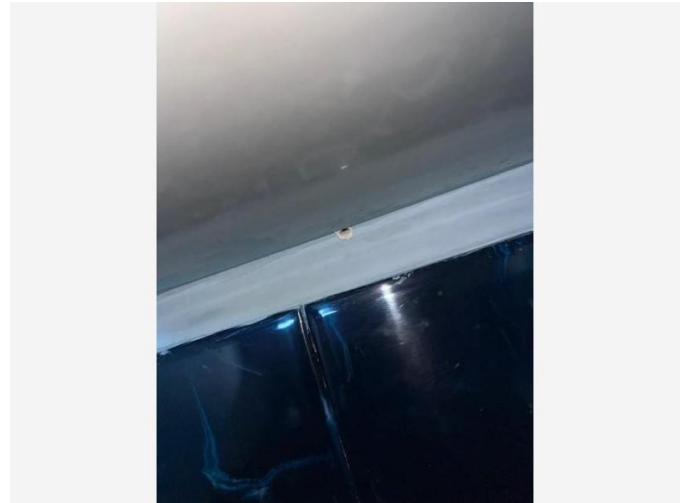
## Fiche 9: Pleisterwerk wand

Geen asbest

| # | Type | Referentie | Resultaat |
|---|---|---|---|
| 9.1 | Mengmonster | 1 | Geen asbest |
