# Asbestinventarisatetest

Platte Lostraat 38, 3010 Leuven

Attestnummer : 20260514-000140.000

Uitgegeven op : 14.05.2026

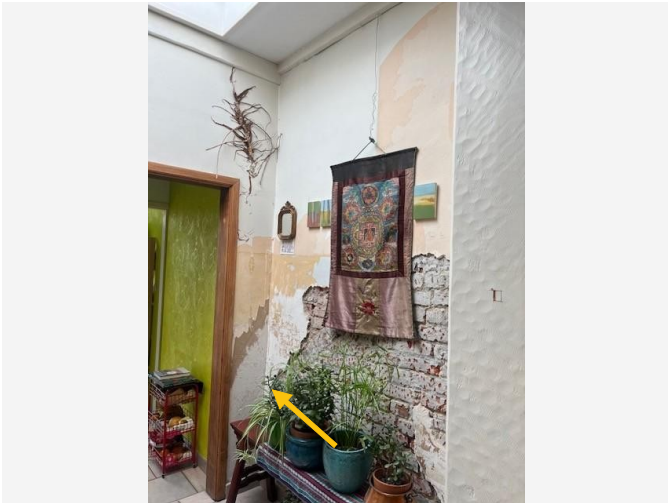
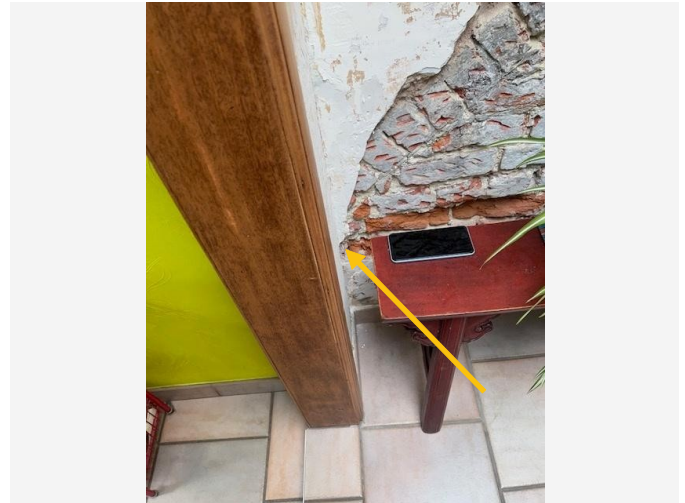
Geen asbest

#	Type	Referentie	Resultaat
1.1	Mengmonster	M01	Geen asbest

<b>Beschrijving</b>	Pleisterwerk wand
<b>Omgeving</b>	Binnen
<b>Primaire drager</b>	Binnenwand
<b>Bindmiddel van materiaal</b>	Gips - kalk
<b>Gebondenheid op basis van bindmiddel</b>	Niet-hechtgebonden
<b>Hoeveelheid (oppervlakte - dikte - aantal)</b>	• 160,00 m <sup>2</sup> - 0,70 cm - 1 stuk
<b>Totaal volume</b>	1,12 m <sup>3</sup>
<b>Identificatiemethode</b>	Een monstername door de asbestdeskundige met laboanalyse door een asbestlabo.
<b>Destructieve handeling voor identificatie</b>	Nee
