# Asbestinventarisatetest

Waversebaan 86, 3050 Oud-Heverlee

Attestnummer : 20260611-000024.000

Uitgegeven op : 11.06.2026

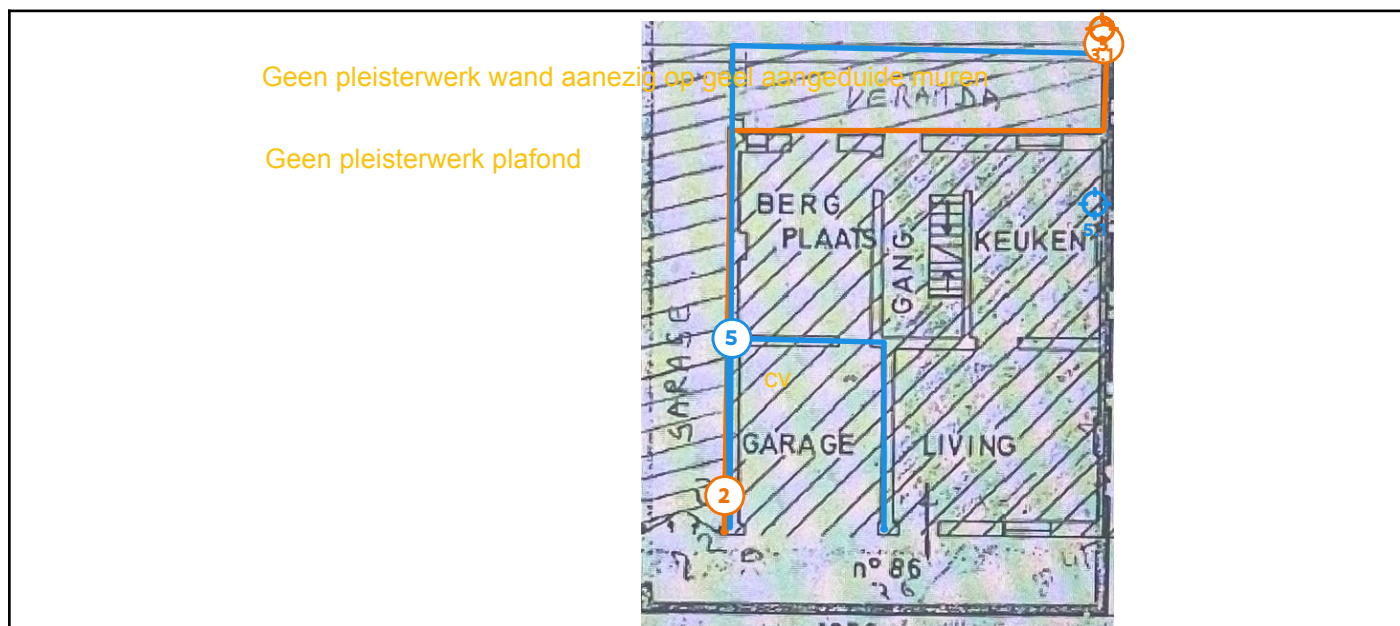
## Plan 1.2: Gelijkvloers

Beschrijving	Type	Actie
2. Leien woning achtergevel en berging tuin	Asbestmateriaal	<a href="#">Verwijderen</a>
3. Leien links achter woning	Asbestmateriaal	<a href="#">Verwijderen</a>
3.1 Code: 3	Puntmonster	-
5. Pleisterwerk wand	Geen asbest	-
5.1 Code: 1	Mengmonster	-
9. Materialen aan de stookketel (dichtingen, isolerend materiaal, ...)	Overige ruimte of materiaal	-
12. Pleisterwerk plafond	Overige ruimte of materiaal	-

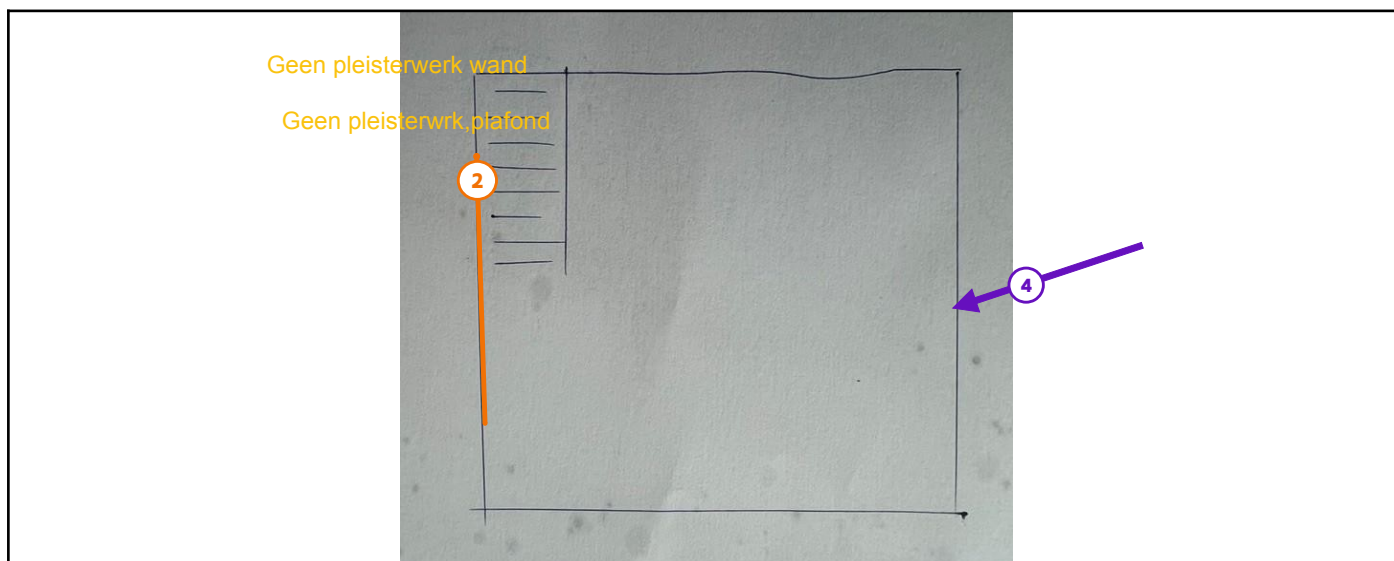
## Plan 1.4: Zolderkamer

Beschrijving	Type	Actie
2. Leien woning achtergevel en berging tuin	Asbestmateriaal	<a href="#">Verwijderen</a>
4. Materialen van rookgaskanalen	Beperking	-
5. Pleisterwerk wand	Geen asbest	-
12. Pleisterwerk plafond	Overige ruimte of materiaal	-

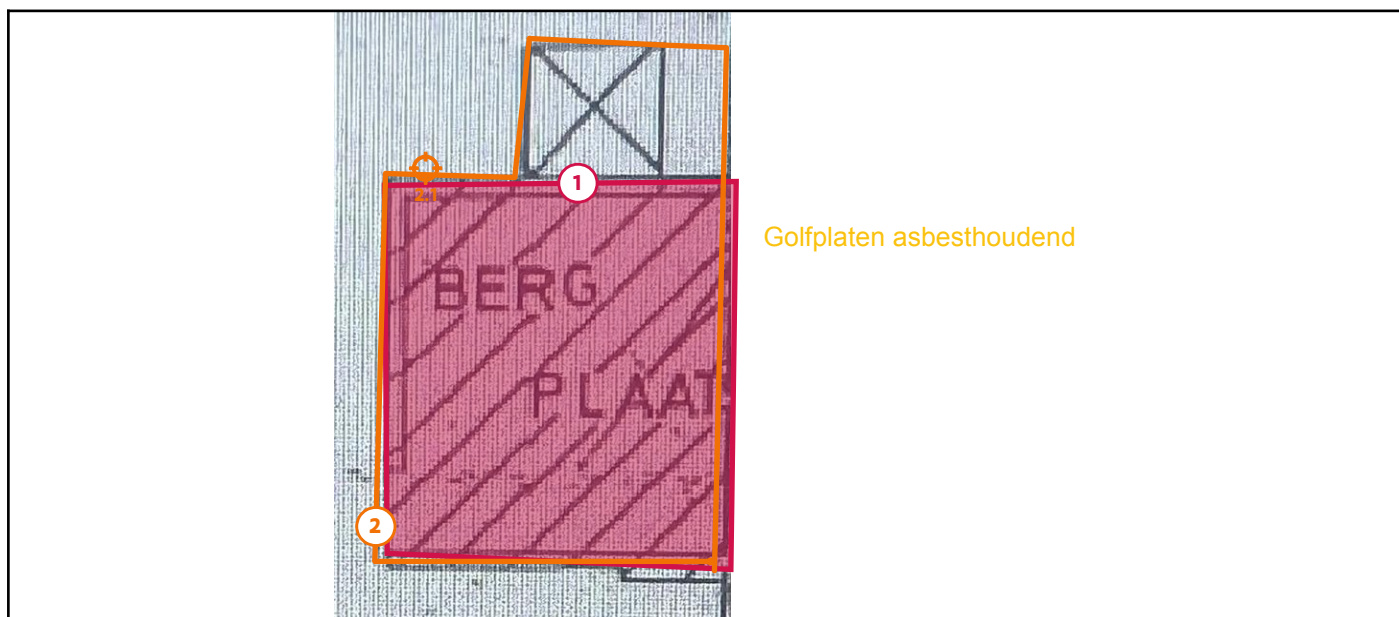
## Plan 2.1: Bergplaats tuin

Beschrijving	Type	Actie
1. Gedeelte adk tuinberging	Asbestmateriaal	Dringend verwijderen
2. Leien woning achtergevel en berging tuin	Asbestmateriaal	Verwijderen
2.1 Code: 2	Puntmonster	-

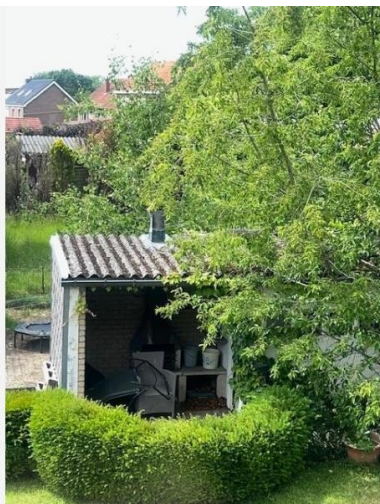
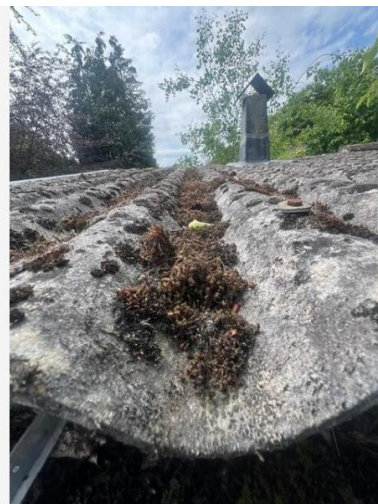
Eindbeoordeling materiaalrisico	Hoog materiaalrisico en/of hoge kans op vezelvrijgave
---------------------------------	---

Gebondenheid	Categorie 1: hechtgebonden in oorsprong
Asbestsoort (vezeltype)	Crocidoliet aanwezig
Asbestconcentratie	Laag (< 50%)
Afschermingsgraad van het gehele materiaal	Geheel of deels vrij aan de binnenlucht, maar geen contact met binnenluchtstromen
Toestand van het materiaal	Matig beschadigd, matig verweerd

<b>Beschrijving</b>	Gedeelte adk tuinberging
<b>Omgeving</b>	Grenst aan binnen- en buitenlucht
<b>Primaire drager</b>	Schuin dak
<b>Asbestmateriaal</b>	Dak- en gevelbekleding - Golfplaat
<b>Bindmiddel van asbestmateriaal</b>	Cement
<b>Gebondenheid op basis van bindmiddel</b>	Hecht
<b>Hoeveelheid (oppervlakte - aantal)</b>	<ul style="list-style-type: none"><li>• 15,00 m<sup>2</sup> - 1 stuk</li></ul>
<b>Totale oppervlakte</b>	15,00 m <sup>2</sup>
<b>Eenvoudig bereikbaar</b>	Ja
<b>Bevestigingswijze</b>	<ul style="list-style-type: none"><li>• Geschroefd</li><li>• Genageld, geniet</li></ul>
<b>Identificatiemethode</b>	De asbestdeskundige beoordeelt het materiaal als asbesthoudend, en dit zonder monsternamen.
<b>Destructieve handeling voor identificatie</b>	Nee

**Dringend verwijderen**

- Zorg voor een veilig beheer. Vermijd het beschadigen van het asbestmateriaal. Controleer de toestand jaarlijks op wijzigingen.

- Eenvoudige handelingen: mag via doe-het-zelf of door werknemer(s) met opleidingsattest eenvoudige handelingen  
Dit is een hechtgebonden toepassing. Hechtgebonden toepassingen kunnen via doe het zelf w verwijderd. De voorschriften inzake verwijderingsmethodiek en de aan te wenden Persoonlijke Beschermingsmiddelen dienen in acht worden genomen. Zie OVAM.BE

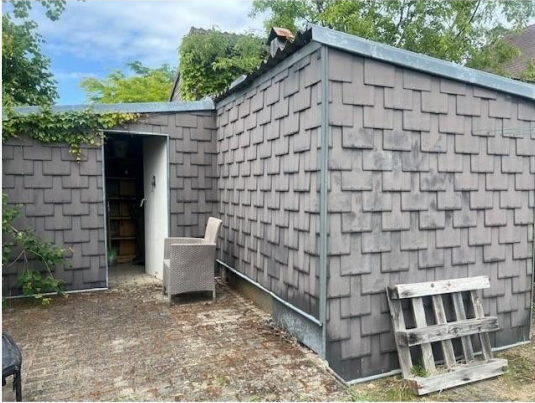
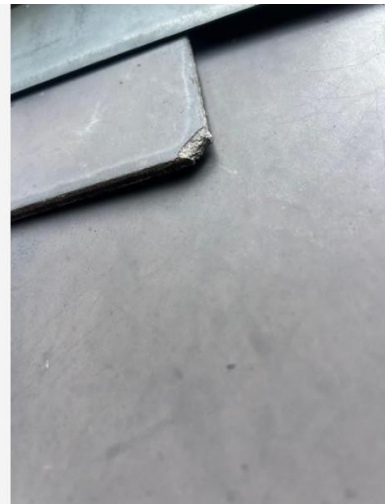
Eindbeoordeling materiaalrisico	Laag materiaalrisico en/of verlaagde kans op vezelvrijgave
---------------------------------	--

Gebondenheid	Categorie 1: hechtgebonden in oorsprong
Asbestsoort (vezeltype)	Alleen chrysotiel aanwezig
Asbestconcentratie	Laag (< 50%)
Afschermingsgraad van het gehele materiaal	Geheel of deels vrij aan de buitenlucht, maar geen contact met binnenlucht
Toestand van het materiaal	Licht beschadigd, licht verweerd. Intacte calciumsilicaatplaat of materiaal met categorie 3-gebondenheid

#	Type	Referentie	Resultaat
2.1	Puntmonster	2	Chrysotiel

<b>Beschrijving</b>	Leien woning achtergevel en berging tuin
<b>Omgeving</b>	Buiten
<b>Primaire drager</b>	Wand buitenschil
<b>Asbestmateriaal</b>	Dak- en gevelbekleding - Lei, shingle
<b>Bindmiddel van asbestmateriaal</b>	Cement
<b>Gebondenheid op basis van bindmiddel</b>	Hecht
<b>Hoeveelheid (oppervlakte - aantal)</b>	<ul style="list-style-type: none"><li>• 190,00 m<sup>2</sup> - 1 stuk</li></ul>
<b>Totale oppervlakte</b>	190,00 m <sup>2</sup>
<b>Eenvoudig bereikbaar</b>	Ja
<b>Bevestigingswijze</b>	<ul style="list-style-type: none"><li>• Geklemd</li><li>• Geschroefd</li><li>• Genageld, geniet</li></ul>
<b>Identificatiemethode</b>	Een monstername door de asbestdeskundige met laboanalyse door een asbestlabo.
<b>Destructieve handeling voor identificatie</b>	Nee

**Verwijderen**

- Zorg voor een veilig beheer. Vermijd het beschadigen van het asbestmateriaal. Controleer de toestand jaarlijks op wijzigingen.

- Eenvoudige handelingen: mag via doe-het-zelf of door werknemer(s) met opleidingsattest eenvoudige handelingen betreft hechtgebonden toepassing en kan dan via die het zelf w verwijderd. Gezien de hoeveelheid zal dit w uitgevoerd door een bedrijf dat dan over de nodige opleidingcertificaten inzake asbestverwijdering beschikt

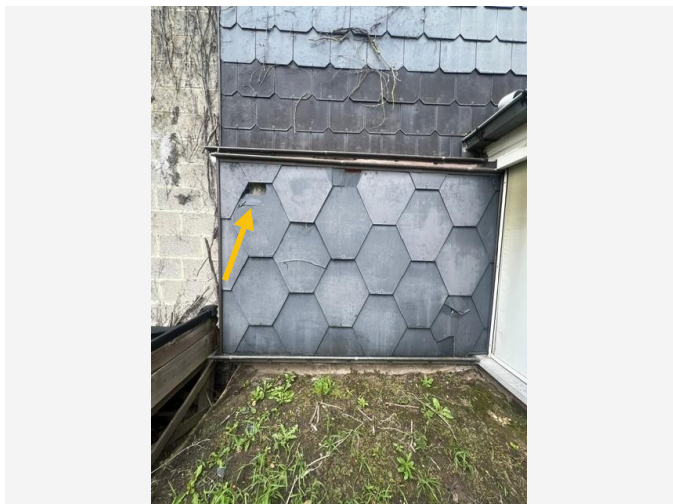
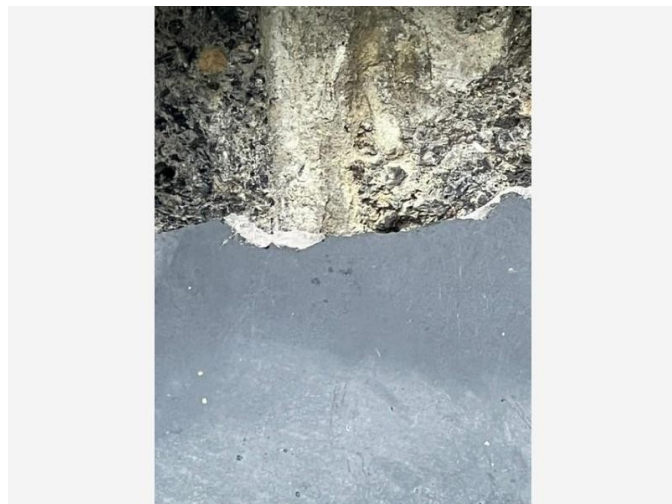
Eindbeoordeling materiaalrisico	Verhoogd materiaalrisico en/of verhoogde kans op vezelvrijgave
---------------------------------	--

Gebondenheid	Categorie 1: hechtgebonden in oorsprong
Asbestsoort (vezeltype)	Alleen chrysotiel aanwezig
Asbestconcentratie	Laag (< 50%)
Afschermingsgraad van het gehele materiaal	Geheel of deels vrij aan de buitenlucht, maar geen contact met binnenlucht
Toestand van het materiaal	Matig beschadigd, matig verweerd

#	Type	Referentie	Resultaat
3.1	Puntmonster	3	Chrysotiel

Beschrijving	Leien links achter woning
Omgeving	Buiten
Primaire drager	Wand buitenschil
Asbestmateriaal	Dak- en gevelbekleding - Lei, shingle
Bindmiddel van asbestmateriaal	Cement
Gebondenheid op basis van bindmiddel	Hecht
Hoeveelheid (oppervlakte - aantal)	<ul style="list-style-type: none"><li>• 15,00 m<sup>2</sup> - 1 stuk</li></ul>
Totale oppervlakte	15,00 m <sup>2</sup>
Eenvoudig bereikbaar	Ja
Bevestigingswijze	<ul style="list-style-type: none"><li>• Geklemd</li><li>• Genageld, geniet</li></ul>
Identificatiemethode	Een monstername door de asbestdeskundige met laboanalyse door een asbestlabo.
Destructieve handeling voor identificatie	Nee

**Verwijderen**

- Zorg voor een veilig beheer. Vermijd het beschadigen van het asbestmateriaal. Controleer de toestand jaarlijks op wijzigingen.

- Eenvoudige handelingen: mag via doe-het-zelf of door werknemer(s) met opleidingsattest eenvoudige handelingen betreft een hechtgebonden toepassing. Deze kan via doe het zelf w verwijderd. Er dienen dan wel de voorschriften inzake verwijdering worden gerespecteerd en de aan te wenden Persoonlijke Besxhermingsmiddeln. Zie Ovam.be

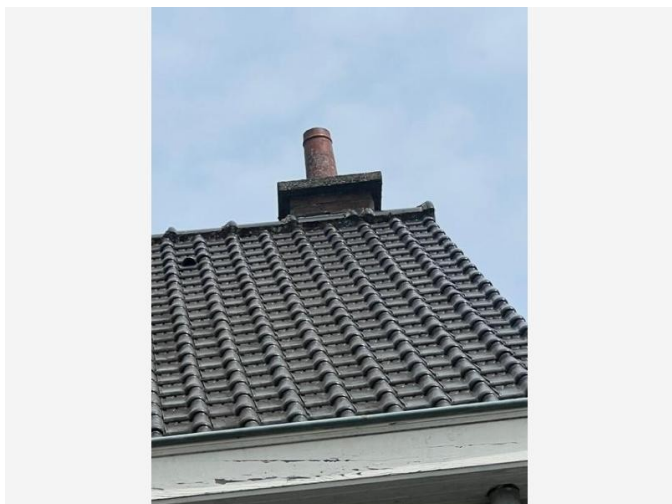
**Reden:** Het te onderzoeken materiaal situeert zich hoger dan 3,50 m te rekenen vanaf een veilige ondergrond

**Uitleg van de asbestdeskundige:** middellange termijn gezien dit met ee hoogtewerker kan worden geïnspecteerd. Evenwel niet over de ganse lengte van het rookgaskaanaal

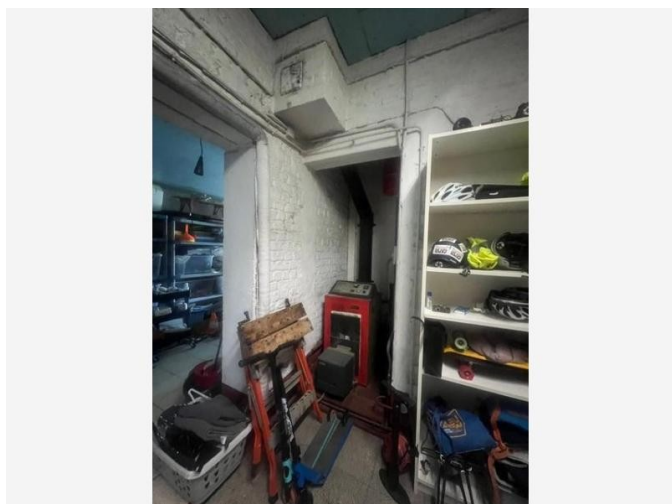
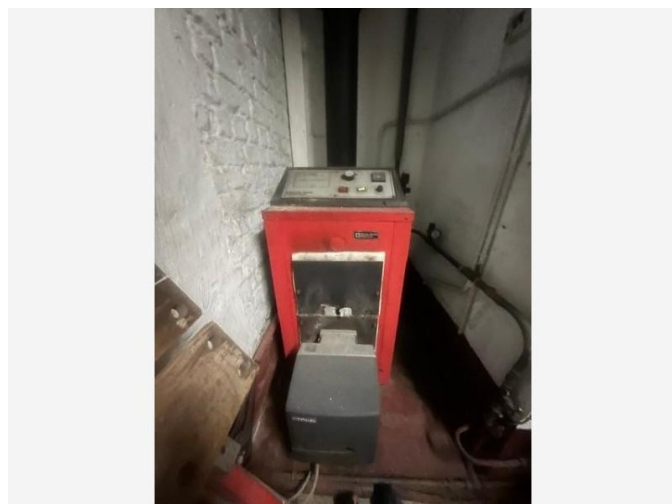
### Fiche 9: Materialen aan de stookketel (dichtingen, isolerend materiaal, ...)

De asbestdeskundige controleert tijdens het onderzoek altijd bepaalde ruimtes en materialen die vaak asbest bevatten. Volgende onderdelen kon de asbestdeskundige echter niet onderzoeken. Het is dus mogelijk dat hier asbesthoudende materialen aanwezig zijn.
