Asbestinventarisatetest

Slangenstraat 23D, 3010 Leuven

Attestnummer : 20260518-000089.000

Uitgegeven op : 18.05.2026

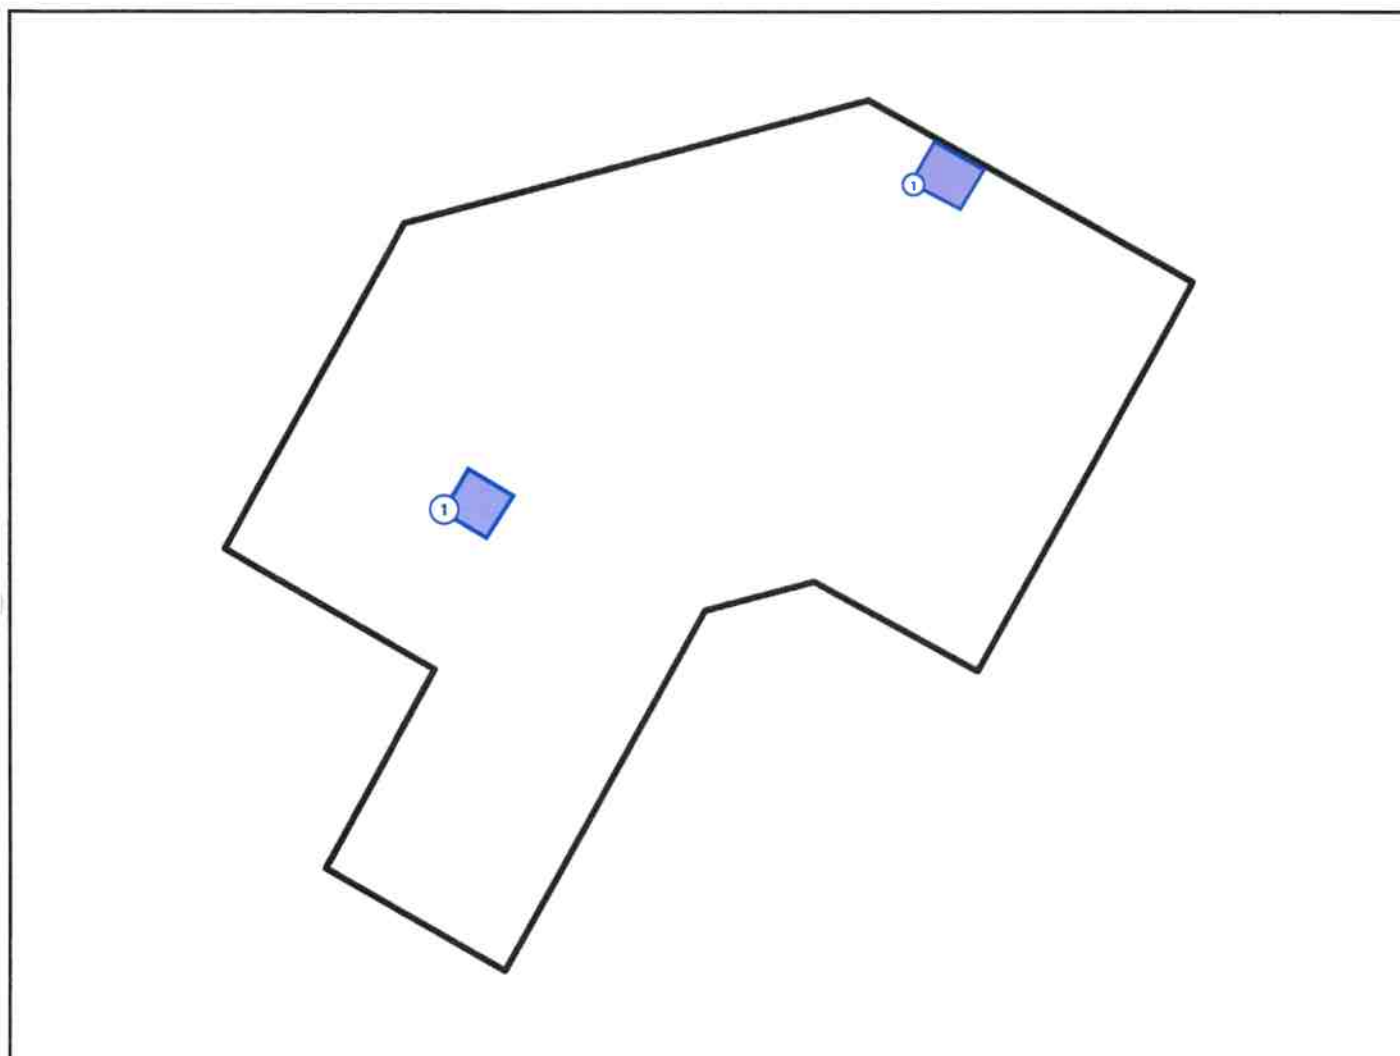
Plan 1.7: Plan dak

Beschrijving	Type	Actie
1. Schouwen - rookgaskanalen	Beperking	-

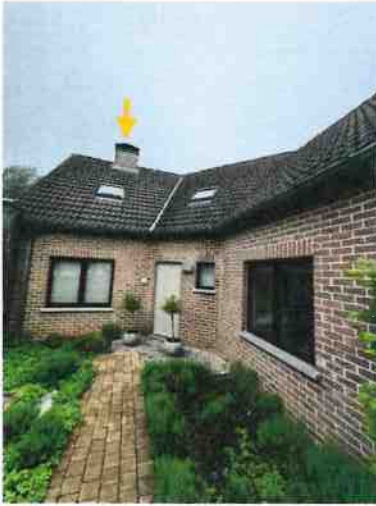
Situeringfoto

Tijdelijke beperking

Reden: Er is geen volledige risicobeoordeling mogelijk

Uitleg van de asbestdeskundige: We kunnen niet vaststellen of er asbestverdachte materialen in de schouwen aanwezig zijn zoals asbestcementen rookgaskanalen.

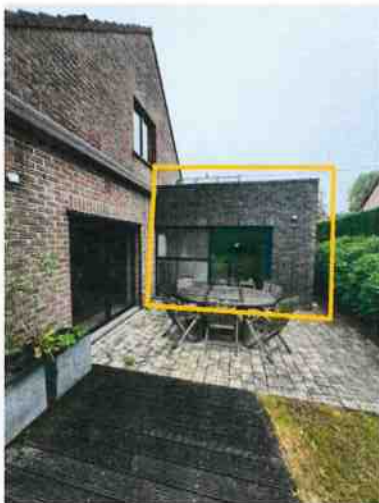
Situeringfoto

Uitgesloten van inspectie

Bouwjaar: 2006

Constructies gebouwd vanaf 2001 moeten niet onderzocht worden

Opmerking	Er werde een stuk aangebouwd waar zich nu de keuken bevindt. Dit werd aangetoond met de bouwplannen.
-----------	--

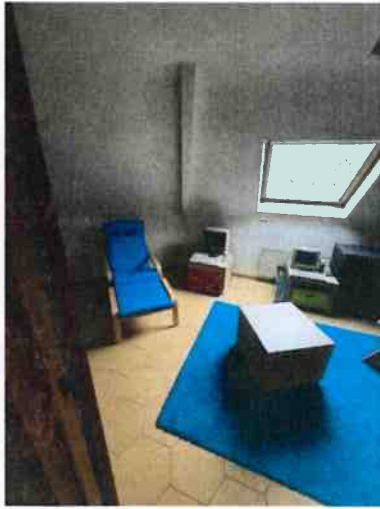
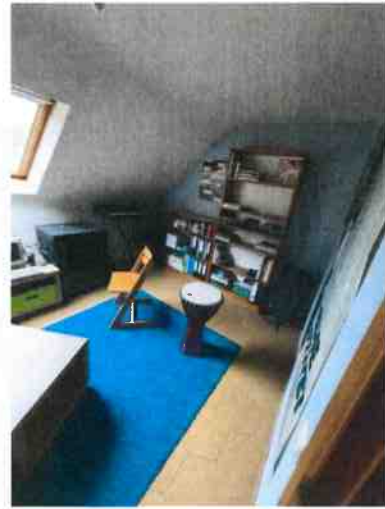
Fiche 3: Gipskartonnen plafonds

De plafonds op verdieping 1 en in de living zijn van niet asbestverdachte gipskartonnen platen.

Basis voor advies	De asbestdeskundige beoordeelt het materiaal als niet-asbestverdacht.
Primaire drager	Plafond

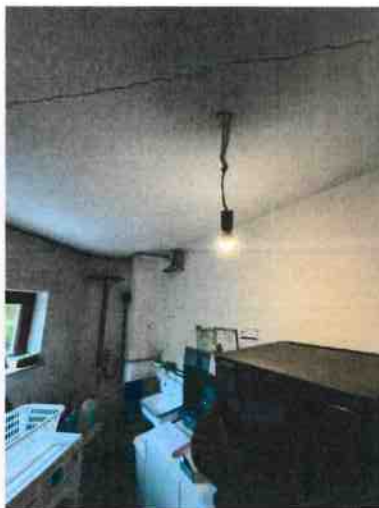
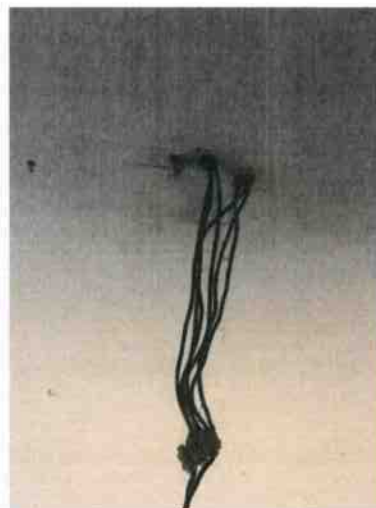
Fiche 4: Pleisterwerk plafond

Geen asbest

#	Type	Referentie	Resultaat
4.1	Mengmonster	MM2_pleisterwerk_plafond	Geen asbest

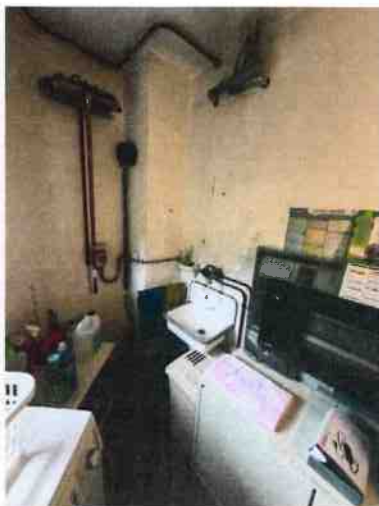
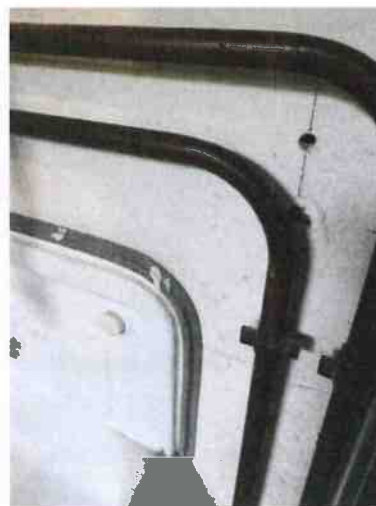
Fiche 5: Pleisterwerk wand

Geen asbest

#	Type	Referentie	Resultaat
5.1	Mengmonster	MM1_pleisterwerk_wand	Geen asbest
