Asbestinventarisatetest

Gravenstraat 77, 3220 Holsbeek

Attestnummer : 20250903-000013.000

Uitgegeven op : 03.09.2025

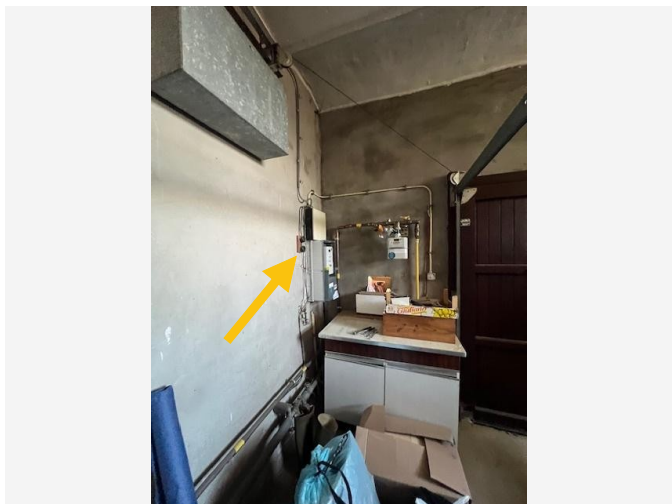
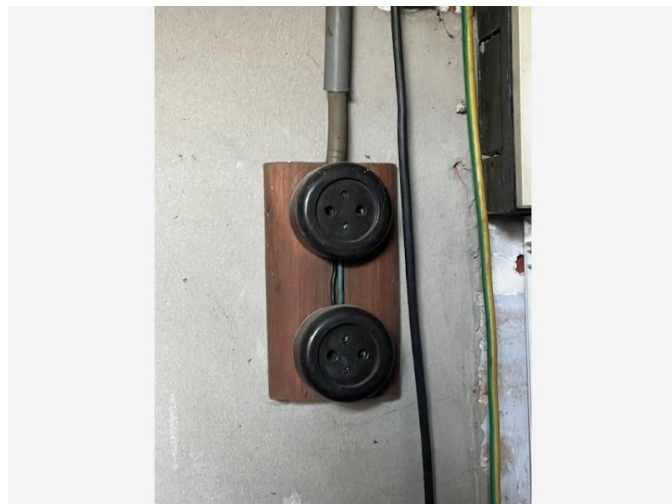
Het asbestmateriaal valt onder de mijlpaal van 2040.

Eindbeoordeling materiaalrisico	Verhoogd materiaalrisico en/of verhoogde kans op vezelvrijgave
---------------------------------	--

Gebondenheid	Categorie 1: hechtgebonden in oorsprong
Asbestsoort (vezeltype)	Crocidoliet aanwezig
Asbestconcentratie	Laag (< 50%)
Afschermingsgraad van het gehele materiaal	Geheel of deels (ook) vrij aan de binnenlucht
Toestand van het materiaal	Licht beschadigd, licht verweerd. Intact calciumsilicaatmateriaal of categorie III 'gebondenheid'

Beschrijving	BAKELIETEN SCHAKELAARS IN GARAGE
Omgeving	Binnen
Primaire drager	Communicatie en elektrische infrastructuur en uitrusting
Asbestmateriaal	Plaat, paneel, tablet - Type Bakeliet
Bindmiddel van asbestmateriaal	Kunststof of -hars
Gebondenheid op basis van bindmiddel	Hecht
Hoeveelheid (oppervlakte - dikte - aantal)	<ul style="list-style-type: none">• 0,10 m² - 0,30 cm - 1 stuk• 0,15 m² - 0,30 cm - 1 stuk
Totaal volume	< 0,001 m ³
Eenvoudig bereikbaar	Ja
Bevestigingswijze	<ul style="list-style-type: none">• Geschroefd
Identificatiemethode	Vaststelling zonder monsternamen
Destructieve handeling voor identificatie	Nee

Verwijderen

- Zorg voor een veilig beheer. Vermijd het beschadigen van het asbestmateriaal. Controleer de toestand jaarlijks op wijzigingen.
- Voer bijkomende staalname(s) uit.

- Eenvoudige handelingen: mag via doe-het-zelf of door werknemer(s) met opleidingsattest eenvoudige handelingen
Hechtgebonden toepassing kan via doe het zelf. Wel dienen de nodige veiligheidsvoorschriften in acht worden genomen bij verwijdering en de voorbeschreven PBM's wgebruikt. Zie ovam.be

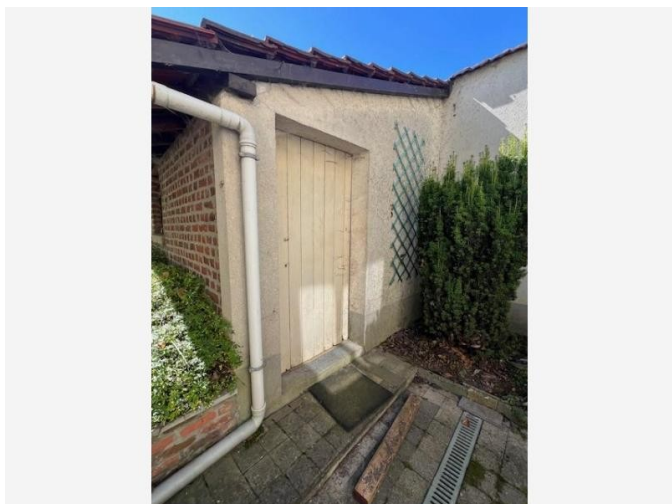
Situeringfoto

Tijdelijke beperking

Reden: Slotvaste toegangspoort, -deur of -luik

Uitleg van de asbestdeskundige: Geen sleutel voorhanden om slotvaste deur te openen

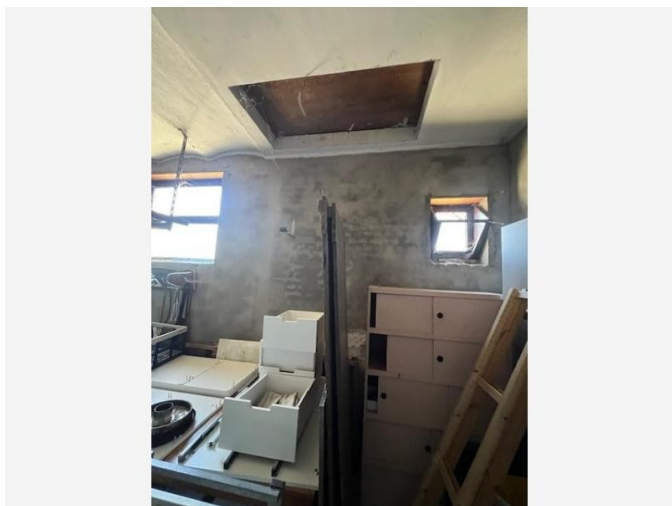
Situeringfoto

Tijdelijke beperking

Reden: Het onderzoek kan niet uitgevoerd worden binnen de bepalingen van de Welzijnswet

Uitleg van de asbestdeskundige: De toegang is belemmerd door materialen

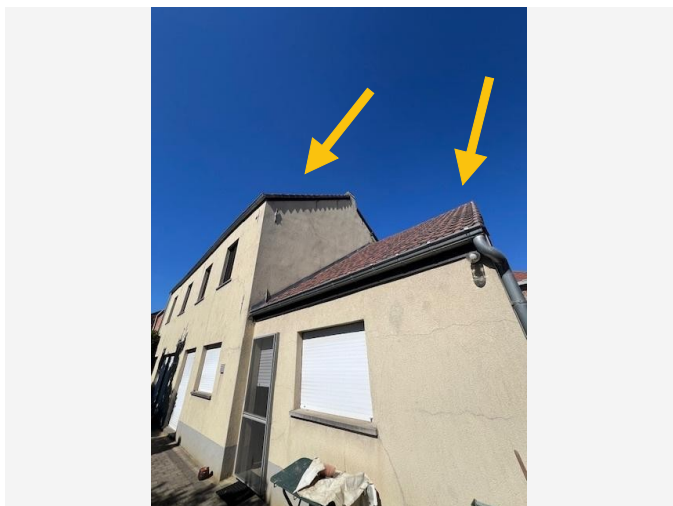
Situeringfoto

Tijdelijke beperking

Reden: Het te onderzoeken materiaal situeert zich hoger dan 3,50 m te rekenen vanaf een veilige ondergrond

Uitleg van de asbestdeskundige: MIDDELLANGE TERMIJN OMDAT DIT KAN WORDEN GEINSPECTEERD MET STELLING OF HOOGTEWERKER WELISWAAR NIET OP KORTE TERMIJN

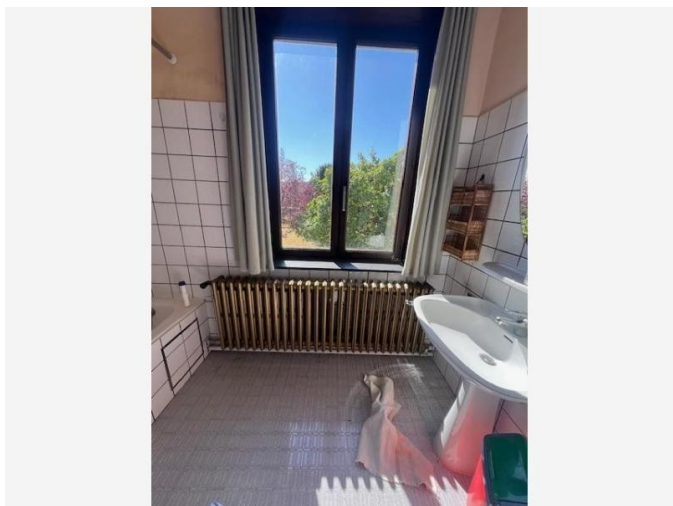
Vrije foto

Identificatiemethode	GIETIJZEREN RADIATOREN VAN VOOR 2001 KUNNEN ASBESTHOUDENDE PAKKINGEN BEVATTEN
----------------------	---

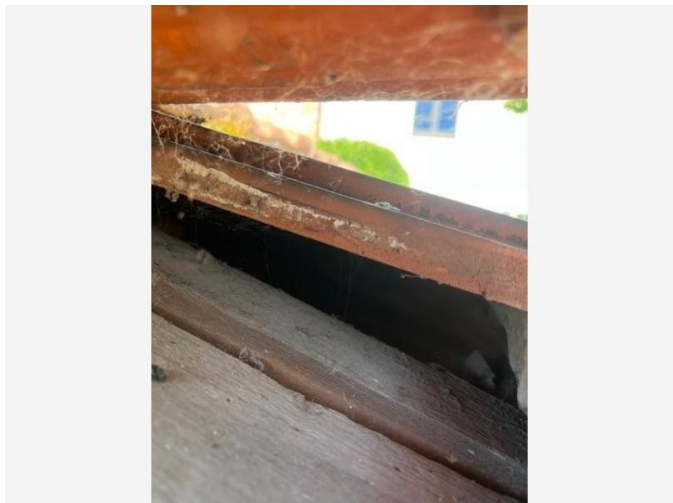
Fiche 7: DAK BIJGEBOUW IN DAKPANNEN GEINSPECTEERD DEEL BUITENAF GN ONDERDAK

Identificatiemethode	Vaststelling & expertise (niet-asbestverdacht)
----------------------	--

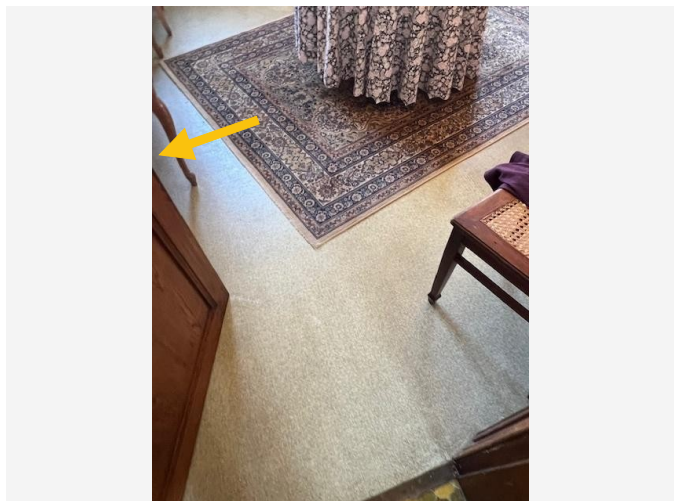
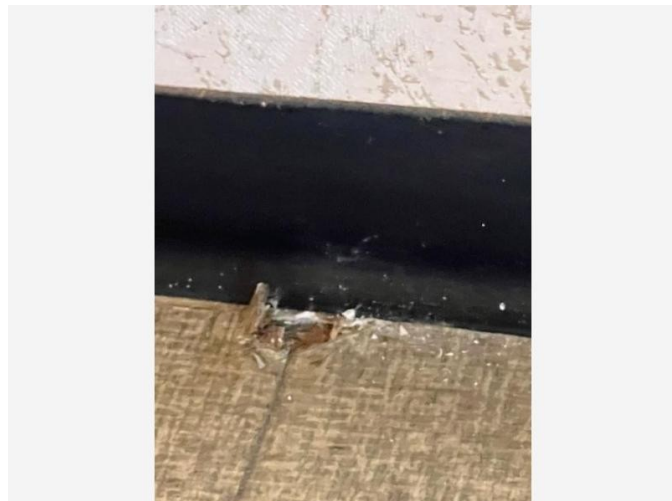
Fiche 8: VLOERZEIL IN 2 KAMERS LINKS EN RECHTS VAN TRAP

Geen asbest

#	Type	Referentie	Resultaat
8.1	Puntmonster	M04	Geen asbest

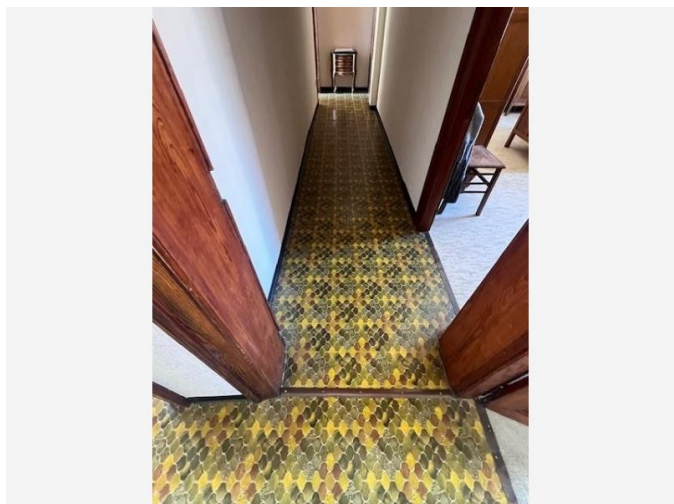
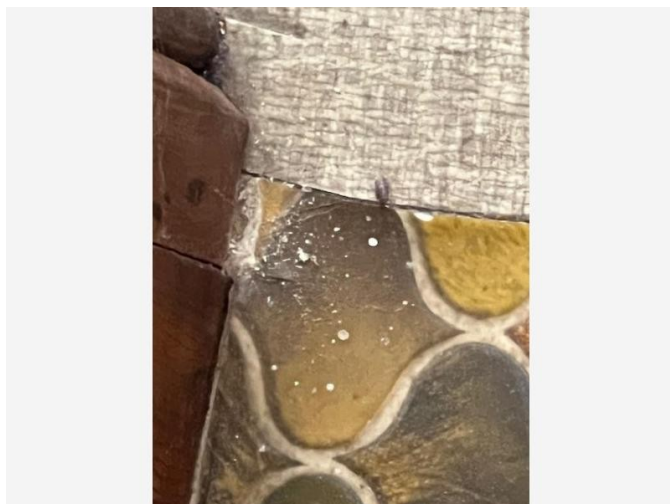
Geen asbest

#	Type	Referentie	Resultaat
9.1	Puntmonster	M03	Geen asbest

Beschrijving	VLOERZEIL GANG 1E VERDIEPING
Omgeving	Binnen
Primaire drager	Vloer
Bindmiddel van materiaal	Kunststof of -hars
Gebondenheid op basis van bindmiddel	Hecht
Hoeveelheid (oppervlakte - aantal)	• 20,00 m ² - 1 stuk
Totale oppervlakte	20,00 m ²
Identificatiemethode	Vaststelling met monstername
Destructieve handeling voor identificatie	Nee

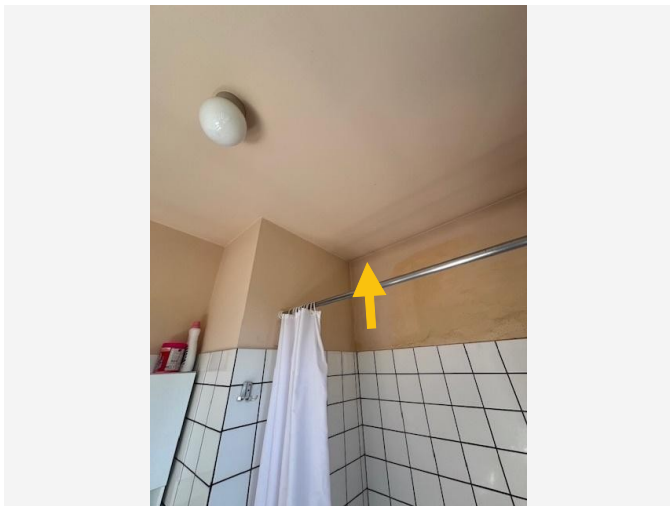
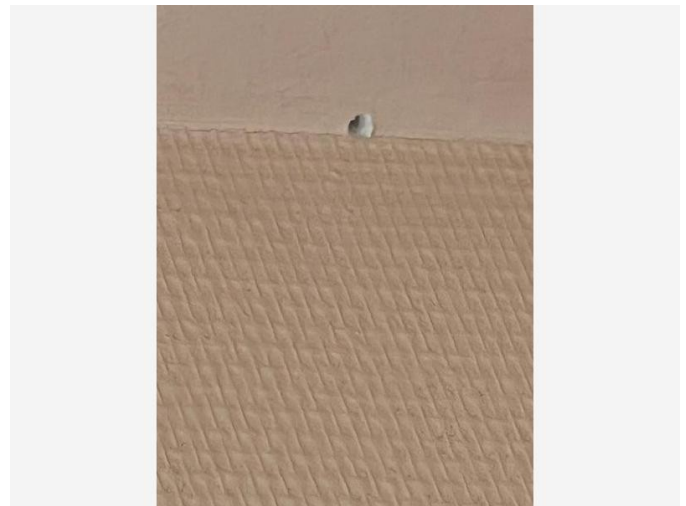
Geen asbest

#	Type	Referentie	Resultaat
10.1	Mengmonster	M02	Geen asbest

Beschrijving	PLEISTERWERK PLAFOND
Omgeving	Binnen
Primaire drager	Plafond
Bindmiddel van materiaal	Gips - kalk
Gebondenheid op basis van bindmiddel	Niet-hechtgebonden
Hoeveelheid (oppervlakte - dikte - aantal)	• 250,00 m ² - 0,70 cm - 1 stuk
Totaal volume	1,75 m ³
Identificatiemethode	Vaststelling met monsternamen
Destructieve handeling voor identificatie	Nee

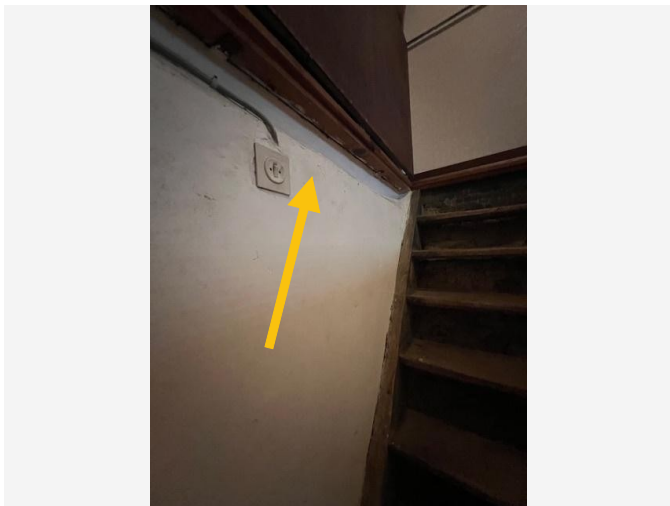
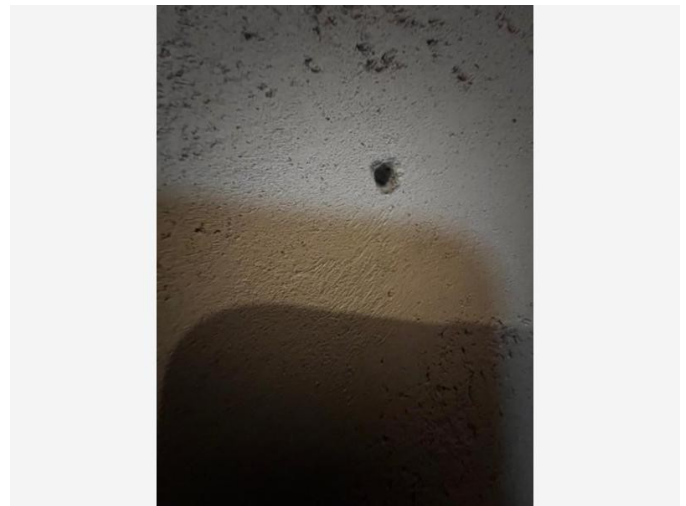
Geen asbest

#	Type	Referentie	Resultaat
11.1	Mengmonster	M01	Geen asbest

Beschrijving	PLEISTERWERK WAND
Omgeving	Binnen
Primaire drager	Binnenwand
Bindmiddel van materiaal	Gips - kalk
Gebondenheid op basis van bindmiddel	Niet-hechtgebonden
Hoeveelheid (oppervlakte - dikte - aantal)	• 1.300,00 m ² - 0,60 cm - 1 stuk
Totaal volume	7,80 m ³
Identificatiemethode	Vaststelling met monsternamen
Destructieve handeling voor identificatie	Nee

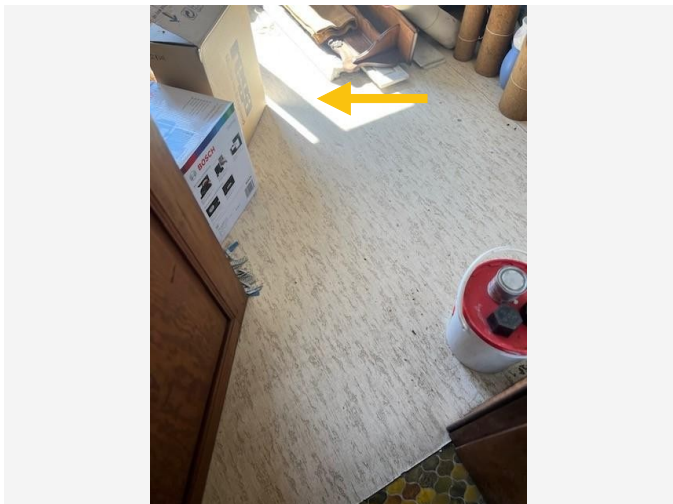
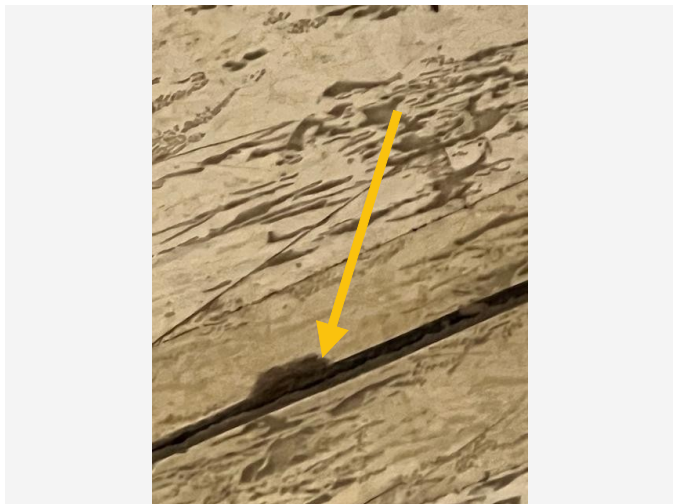
Geen asbest

#	Type	Referentie	Resultaat
12.1	Puntmonster	M05	Geen asbest

Beschrijving	VLOERZEIL 1E VERDIEPING OVERIGE KAMERS
Omgeving	Binnen
Primaire drager	Vloer
Bindmiddel van materiaal	Kunststof of -hars
Gebondenheid op basis van bindmiddel	Hecht
Hoeveelheid (oppervlakte - aantal)	• 60,00 m ² - 1 stuk
Totale oppervlakte	60,00 m ²
Identificatiemethode	Vaststelling met monsternamen
Destructieve handeling voor identificatie	Nee
