# Asbestinventarisatetest

Jan Stasstraat 5/0202, 3000 Leuven

Attestnummer : **20260724-000387.001**

Uitgegeven op : **24.07.2026**

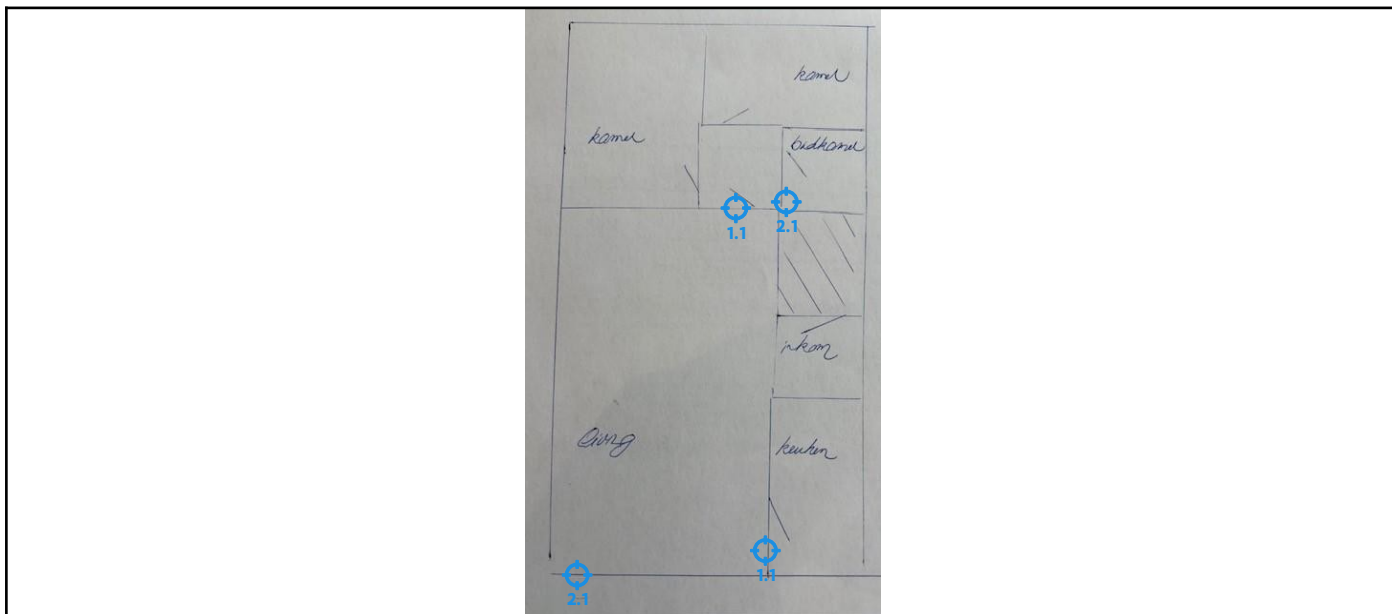
## Plan 1.2: Appartement 0202

| Beschrijving | Type | Actie |
|---|---|---|
| 1. Pleisterwerk wand | Geen asbest | - |
| 2. Pleisterwerk plafond | Geen asbest | - |

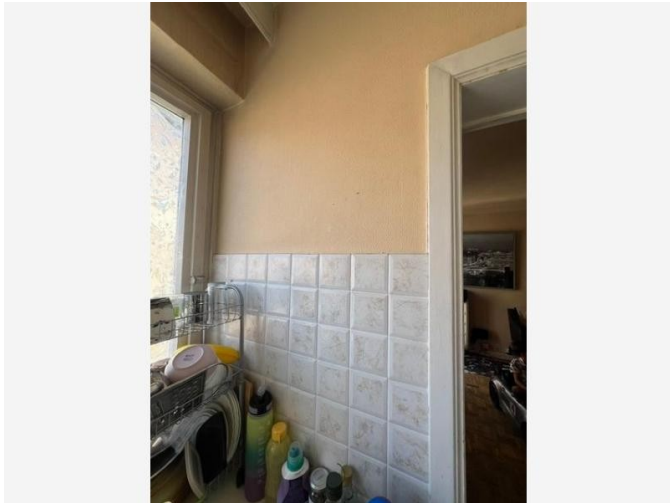
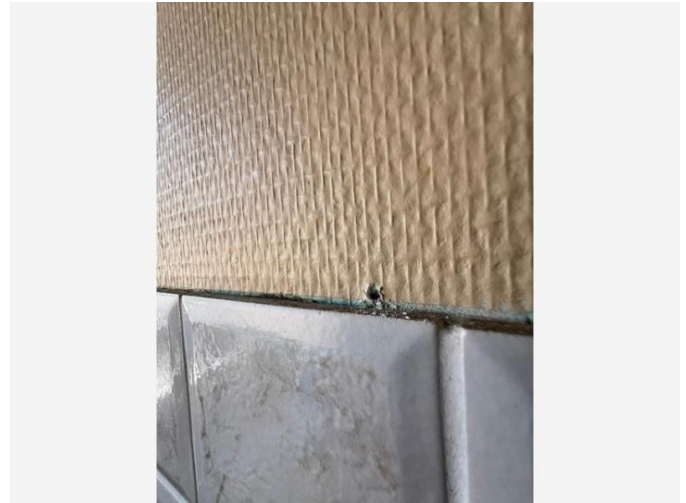
## Fiche 1: Pleisterwerk wand

Geen asbest

| # | Type | Referentie | Resultaat |
|---|---|---|---|
| 1.1 | Mengmonster | 1 | Geen asbest |

| Opmerking | Monstername in keuken - bove deur van nachtgedeelte naar living |

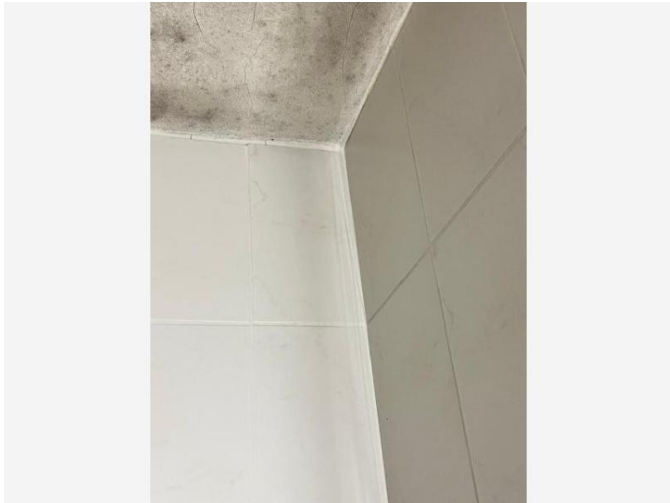
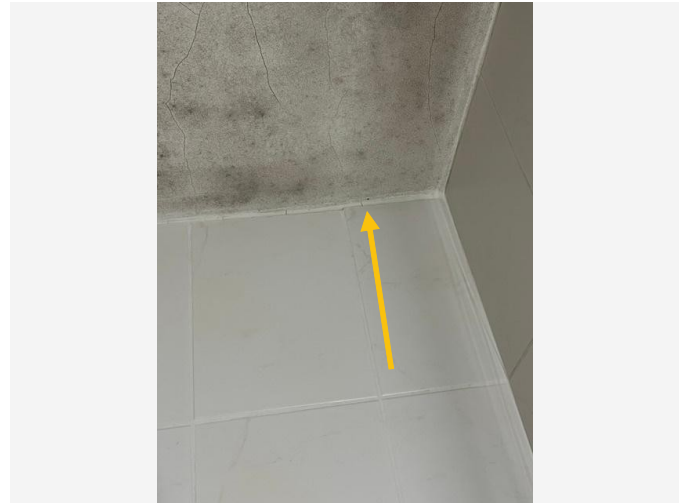
## Fiche 2: Pleisterwerk plafond

Geen asbest

| # | Type | Referentie | Resultaat |
|---|---|---|---|
| 2.1 | Mengmonster | 2 | Geen asbest |

| Opmerking | Monstername in badkamer en boven raam living naar balkon |

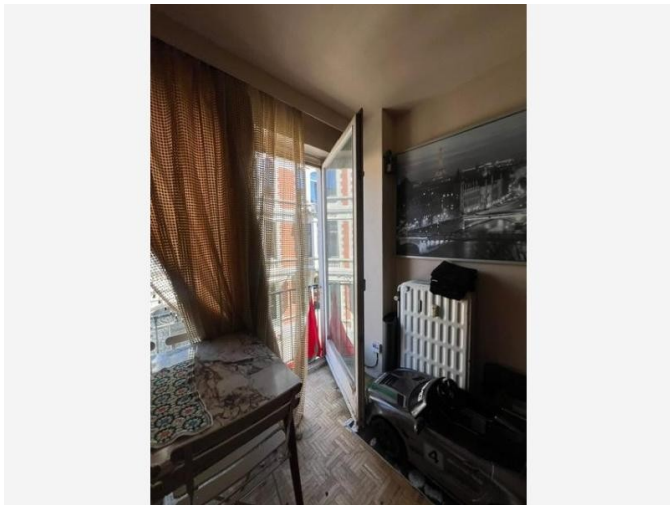
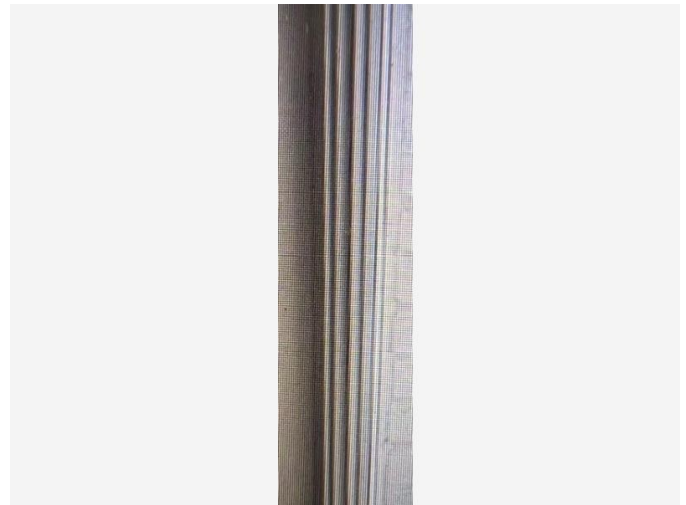
### Fiche 3: Afdichtingsmateriaal (mastiek, kit, ...) aan schrijnwerk

| Beschrijving | Notitie | Terug te vinden op plannen |
|---|---|---|
| Fiche 3: Afdichtingsmateriaal (mastiek, kit, ...) aan schrijnwerk | - | - |
