Asbestinventarisatetest

Waversebaan 321, 3001 Leuven

Attestnummer : 20260306-000159.000

Uitgegeven op : 06.03.2026

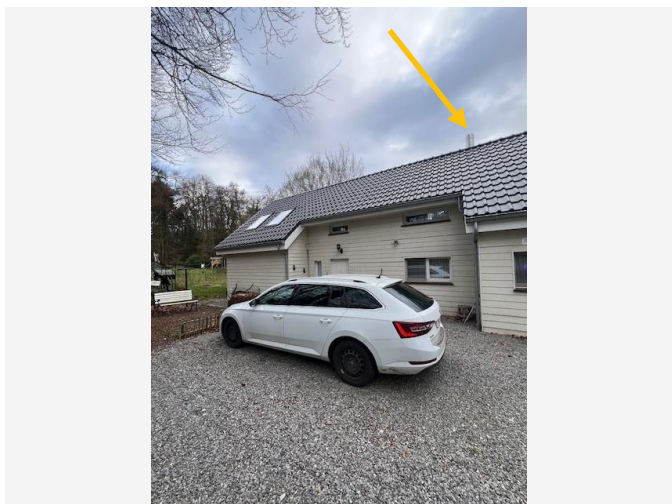
Situeringfoto

Conclusie

Tijdelijke beperking

Reden: Het te onderzoeken materiaal situeert zich hoger dan 3,50 m te rekenen vanaf een veilige ondergrond

Uitleg van de asbestdeskundige: Op middellange termijn kan dit worden opgeost door inzetten van een hoogwerker of een ladder die voldoende hoog reikt

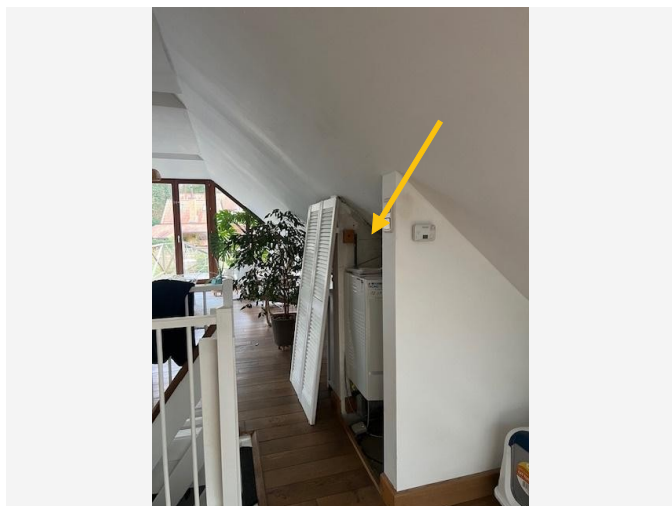
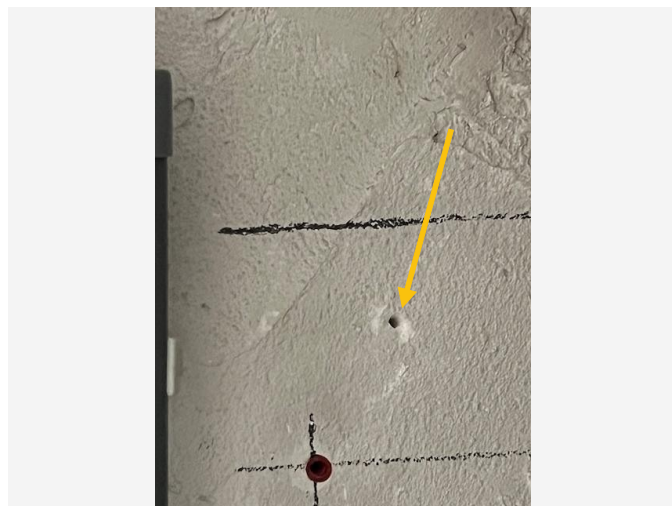
Fiche 2: Pleisterwerk wand

Conclusie

Geen asbest

#	Type	Referentie	Resultaat
2.1	Mengmonster	M01	Geen asbest
