Asbestinventarisatetest

Mechelsesteenweg 1085, 3020 Herent

Attestnummer : 20250324-000227.000

Uitgegeven op : 24.03.2025

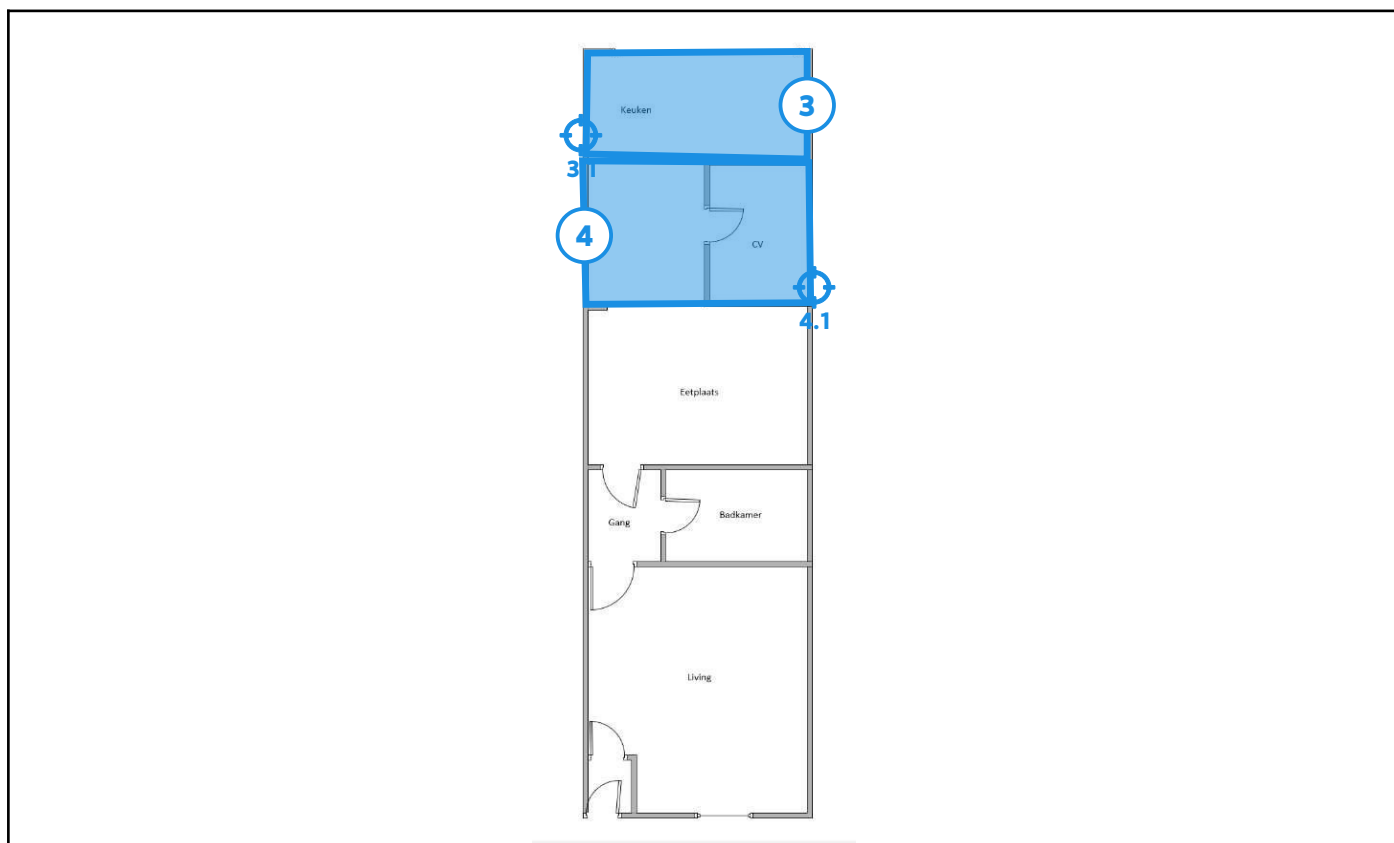
Plan 1.1: Plan gelijkvloers

Beschrijving	Type	Actie
3. Roofing plat dak keuken	Geen asbest	-
3.1 Code: ST03	Puntmonster	-
4. Roofing plat dak CV	Geen asbest	-
4.1 Code: ST04	Puntmonster	-

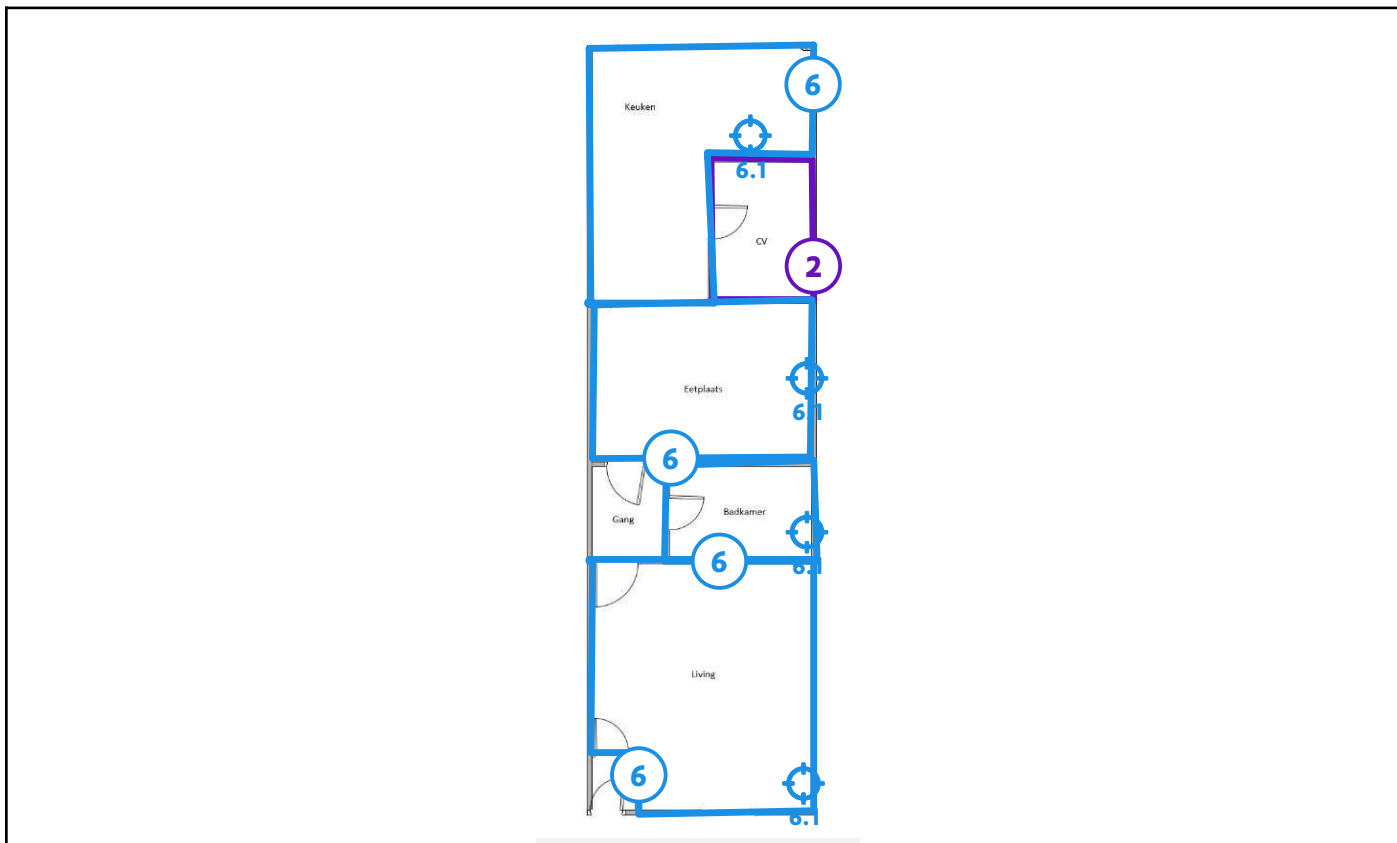
Plan 1.2: Plan muren gelijkvloers

Beschrijving	Type	Actie
2. Faience CV kamer	Advies	-
6. Pleister muren	Geen asbest	-
6.1 Code: ST01	Mengmonster	-

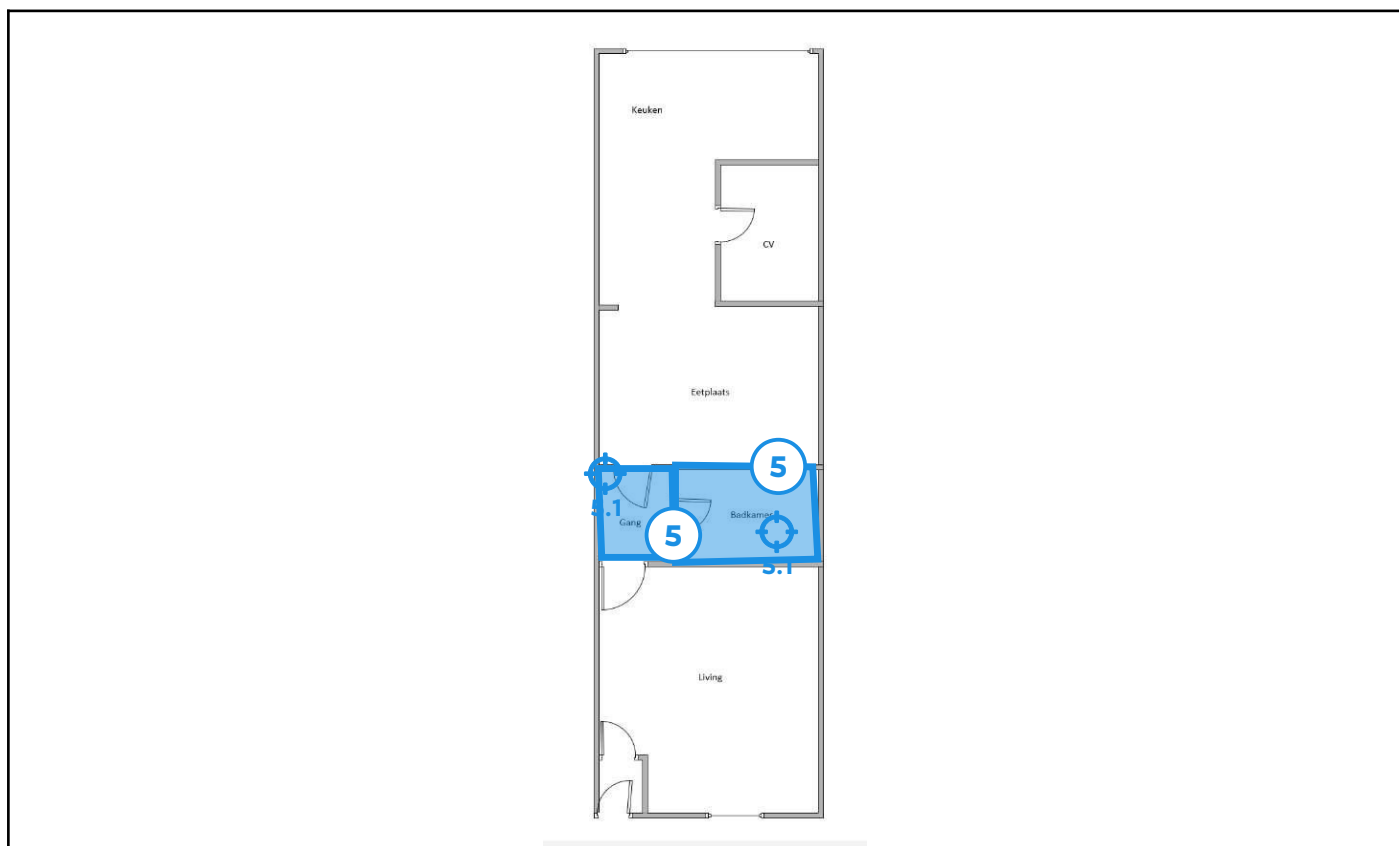
Plan 1.3: Plan plafond gelijkvloers

Beschrijving	Type	Actie
5. Pleister plafond	Geen asbest	-
5.1 Code: ST02	Mengmonster	-

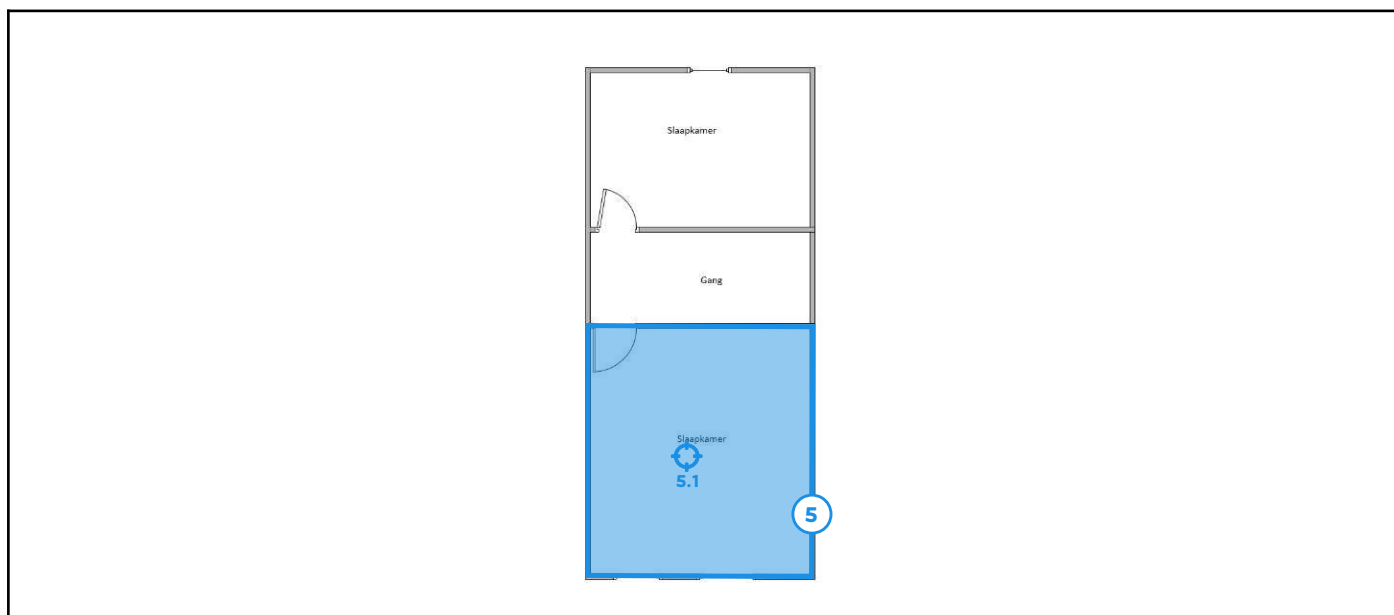
Plan 1.4: Plan 1ste verdiep

Beschrijving	Type	Actie
5. Pleister plafond	Geen asbest	-
5.1 Code: ST02	Mengmonster	-

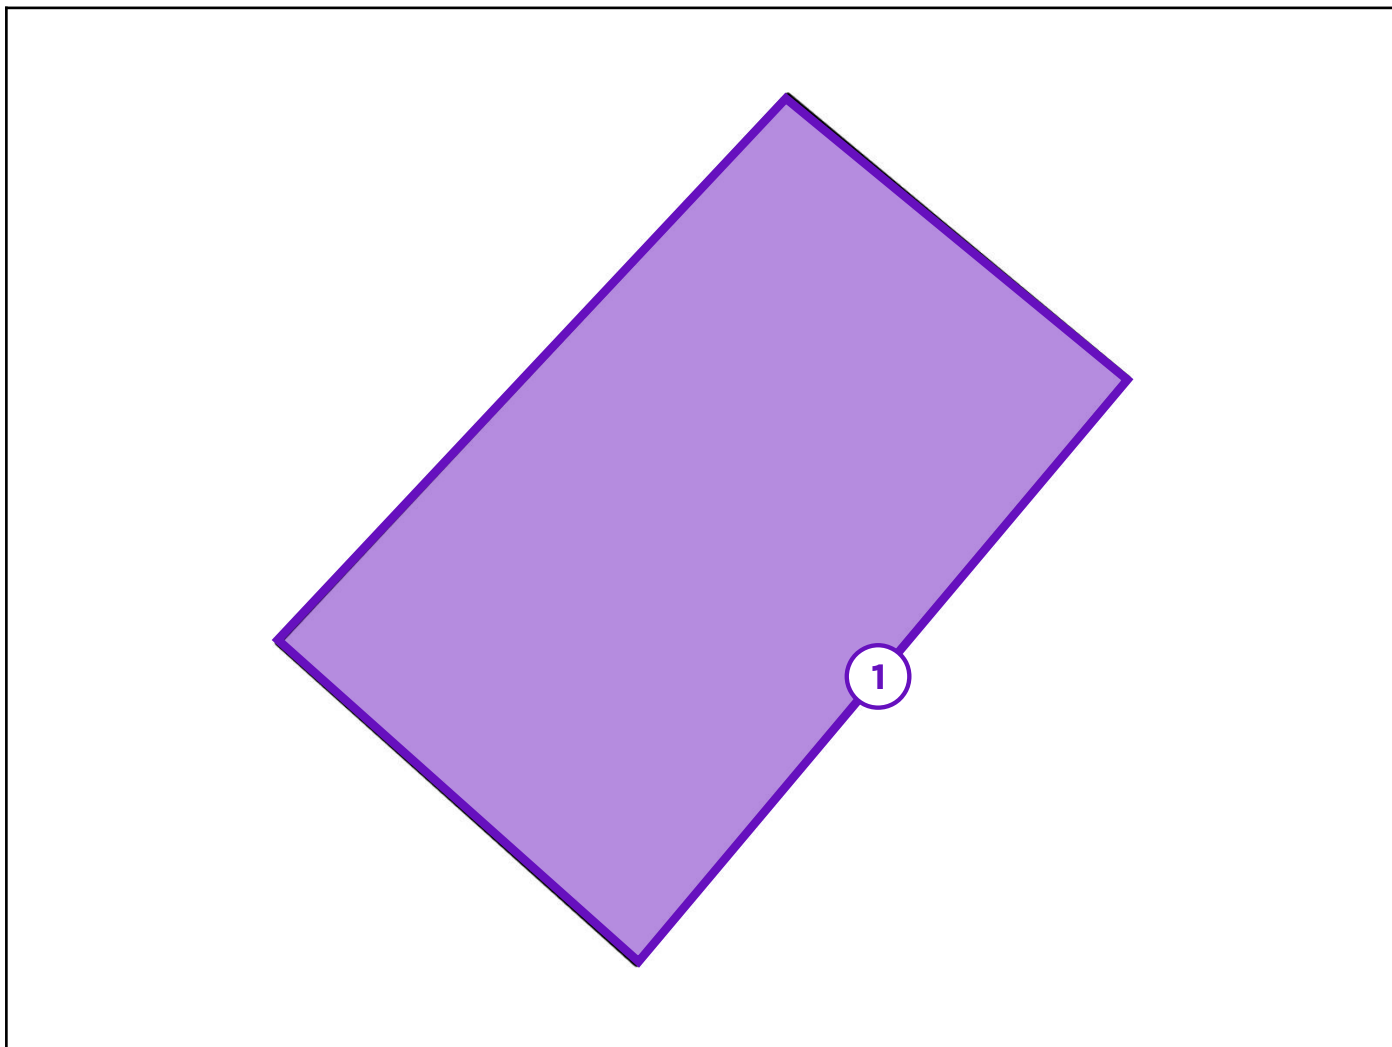
Plan 2.1: Tuinhuis

Beschrijving	Type	Actie
1. Tuinhuis	Advies	-

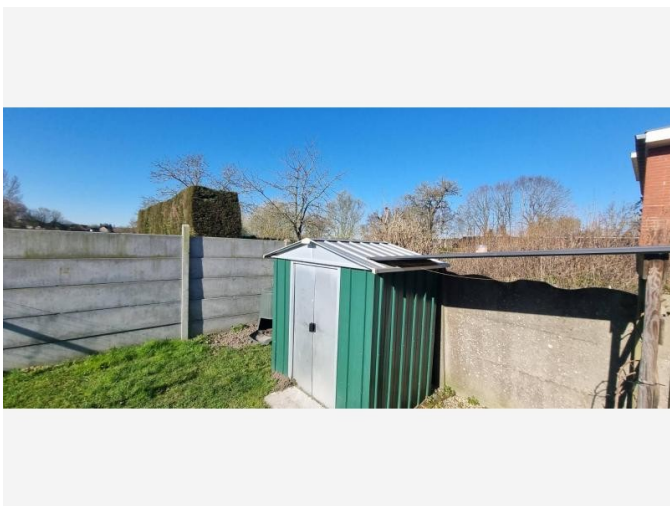
Volledig in metaal.

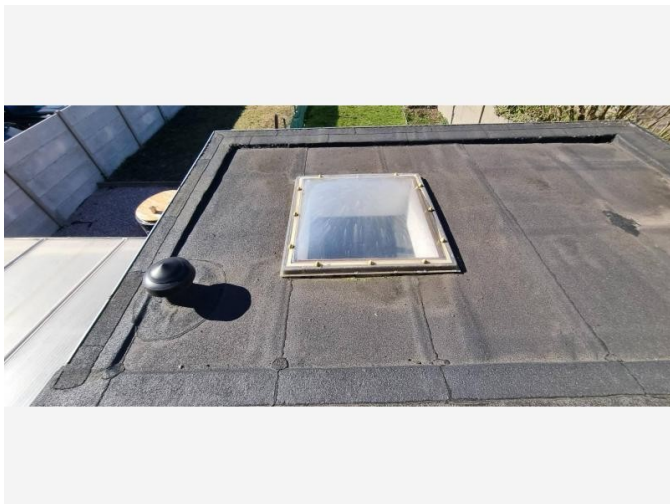
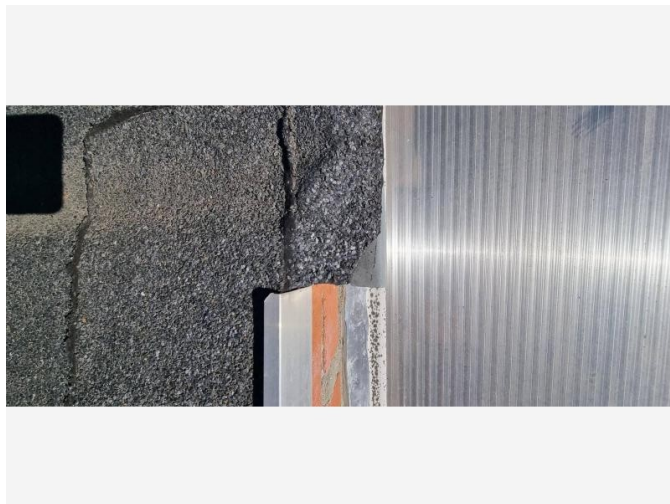
Fiche 3: Roofing plat dak keuken

Geen asbest

#	Type	Referentie	Resultaat
3.1	Puntmonster	ST03	Geen asbest

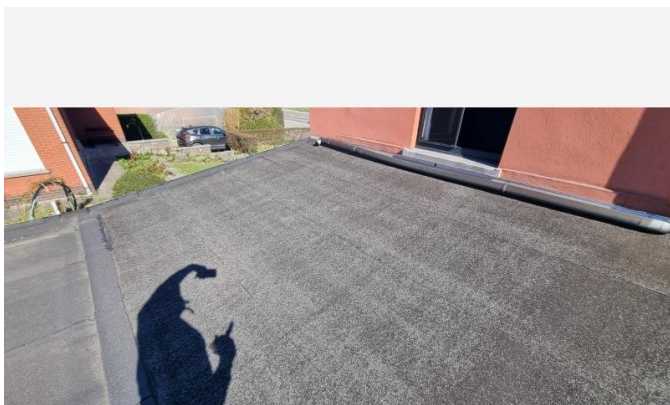
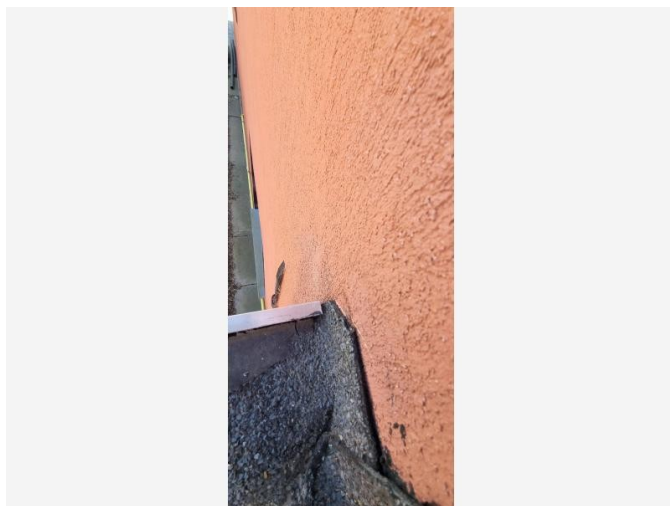
Fiche 4: Roofing plat dak CV

Geen asbest

#	Type	Referentie	Resultaat
4.1	Puntmonster	ST04	Geen asbest

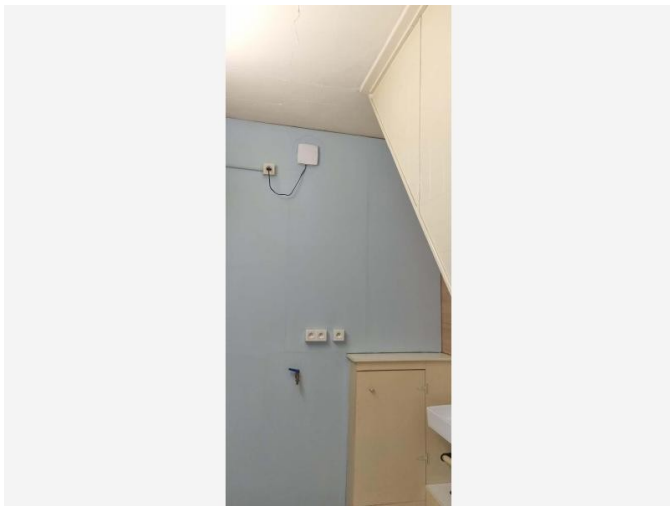
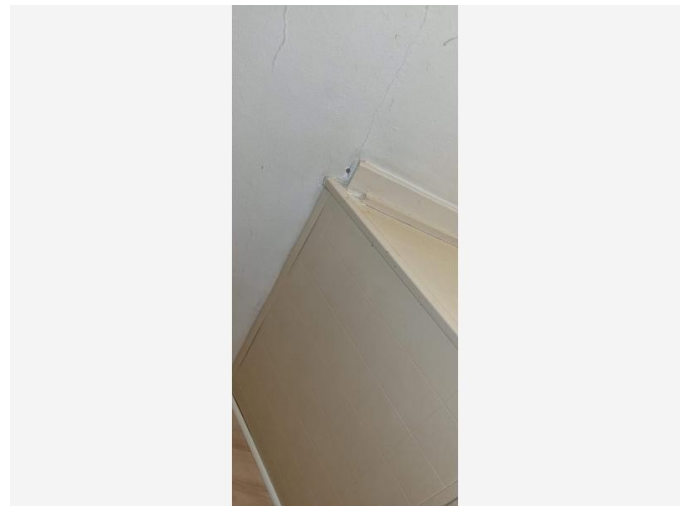
Fiche 5: Pleister plafond

Geen asbest

#	Type	Referentie	Resultaat
5.1	Mengmonster	ST02	Geen asbest

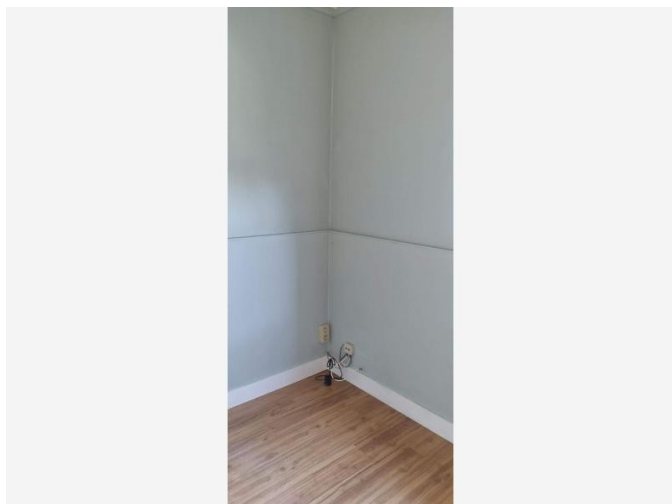
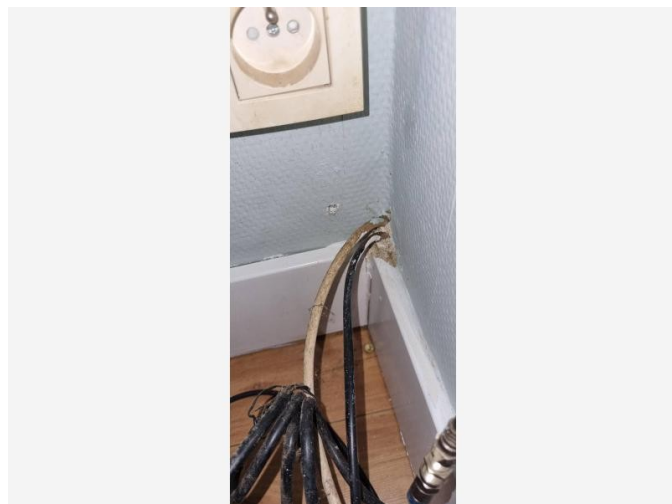
Fiche 6: Pleister muren

Geen asbest

#	Type	Referentie	Resultaat
6.1	Mengmonster	ST01	Geen asbest
