Asbestinventarisatetest

Steenveldstraat 16B, 3210 Lubbeek

Attestnummer : 20260514-000130.000

Uitgegeven op : 14.05.2026

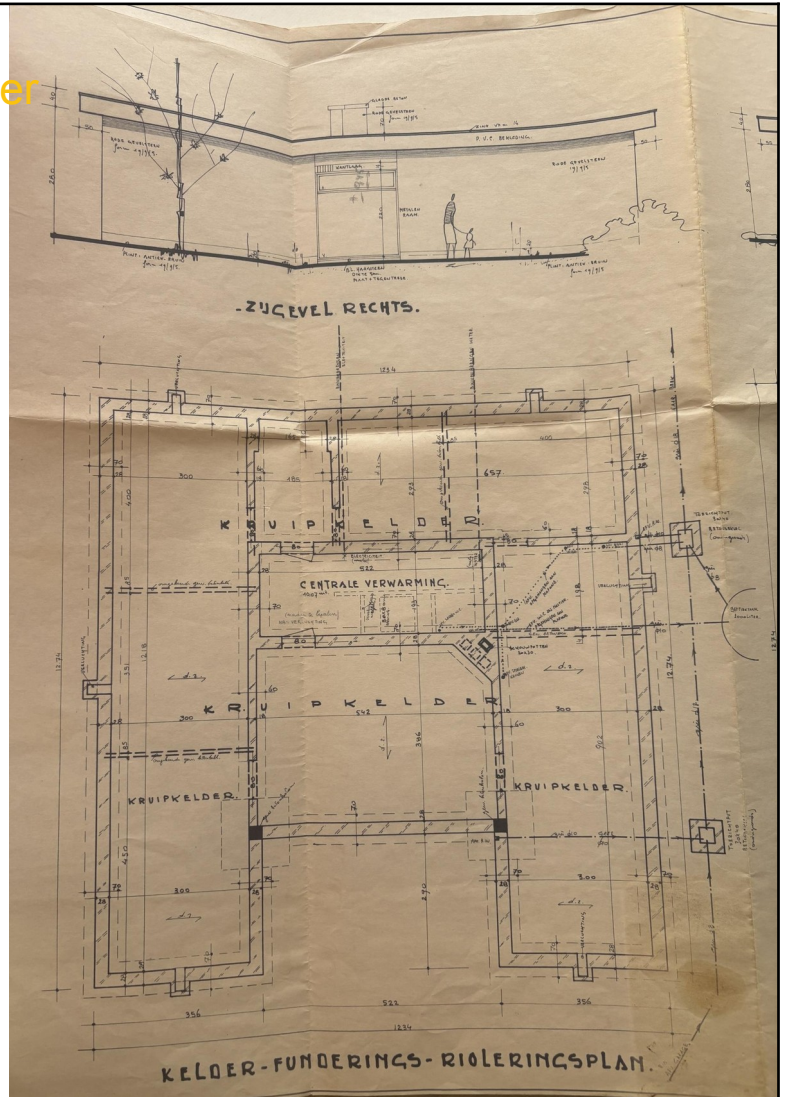
Plan 1.1: plan kelder

Geen pleisterwerk wand in kelder

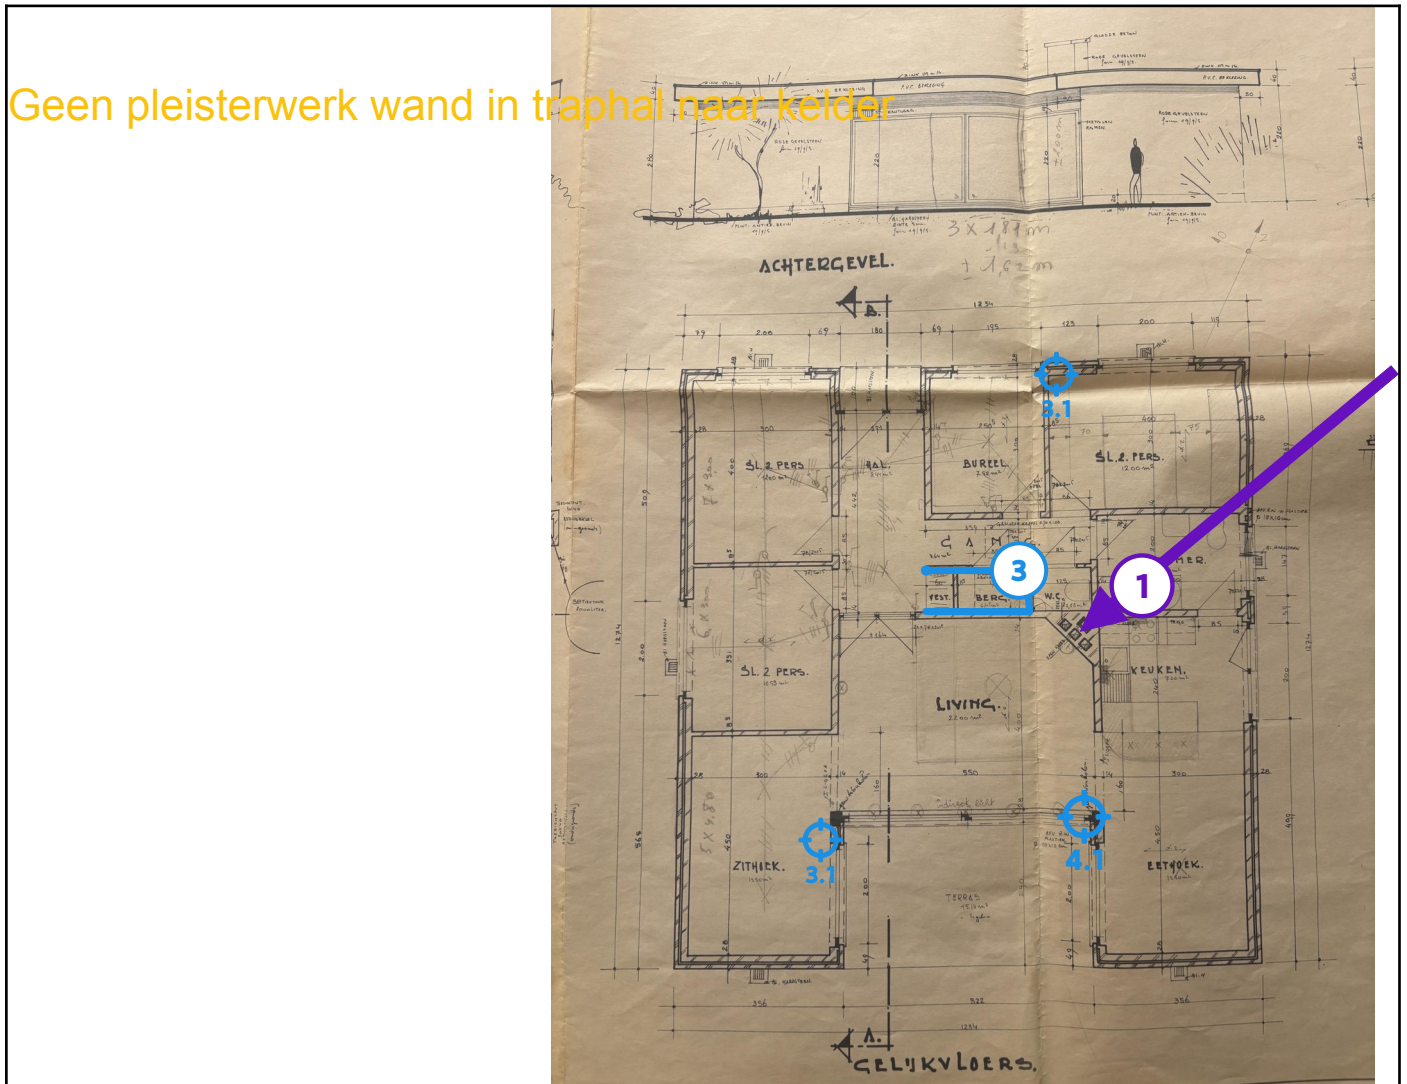
Plan 1.2: plan gvl

Geen pleisterwerk wand in traphal naar kelder

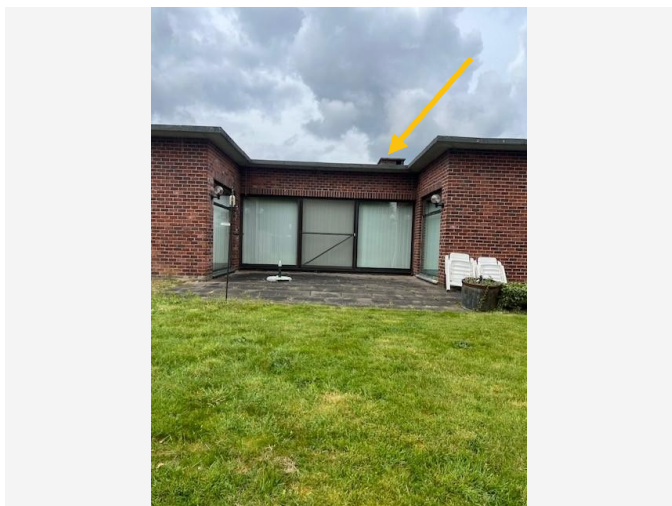
Situeringfoto

Tijdelijke beperking

Reden: Het te onderzoeken materiaal situeert zich hoger dan 3,50 m te rekenen vanaf een veilige ondergrond

Uitleg van de asbestdeskundige: Rookgaskanalen kunnen door de op middellangetermijn beperking niet volledig worden opgelost gezien de rookgaskanalen niet over de ganse lengte kunnen worden onderzocht

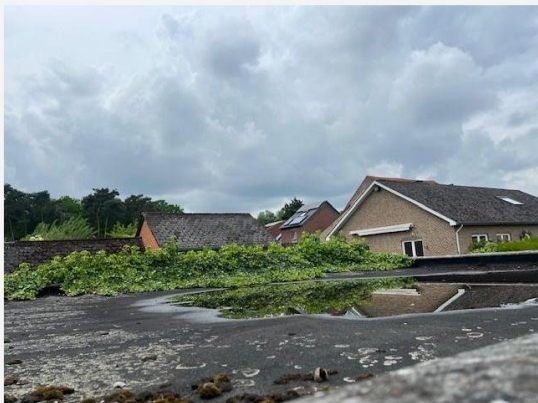
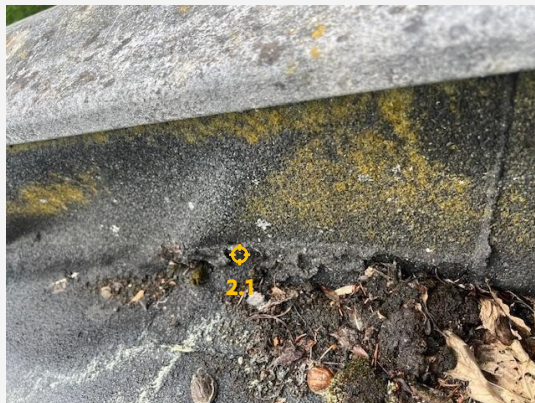
Fiche 2: Dakbedekking garage

Geen asbest

#	Type	Referentie	Resultaat
2.1	Puntmonster	M03	Geen asbest

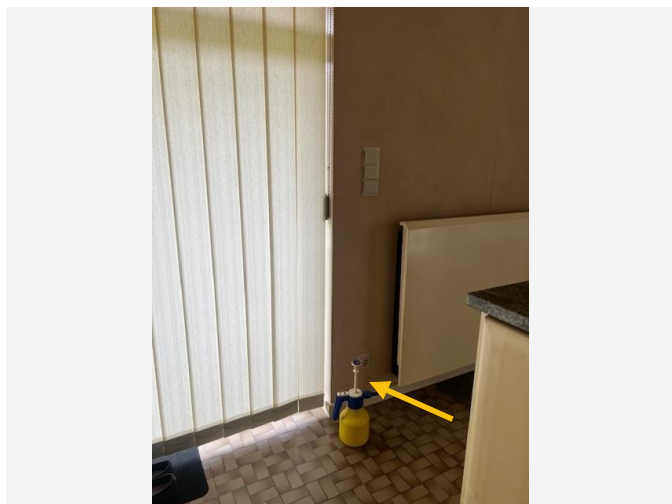
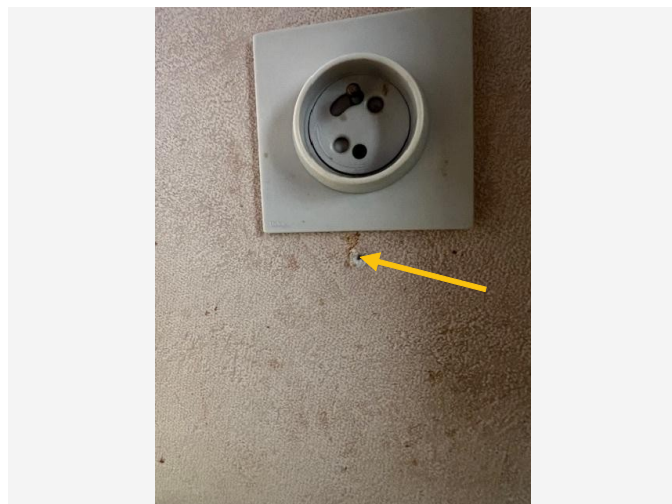
Geen asbest

#	Type	Referentie	Resultaat
3.1	Mengmonster	M01	Geen asbest

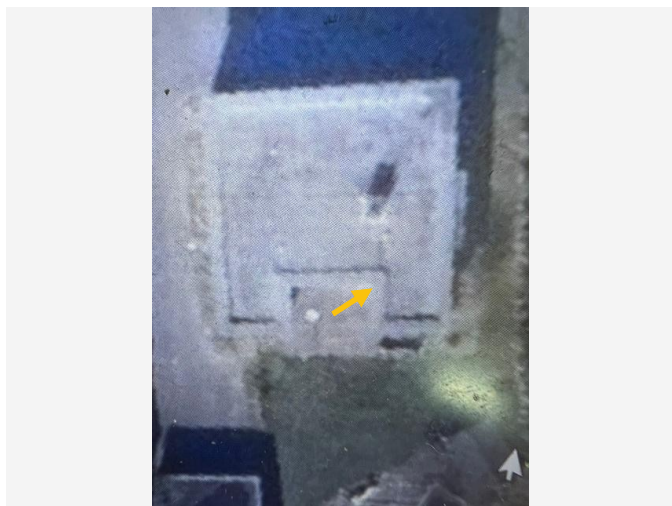
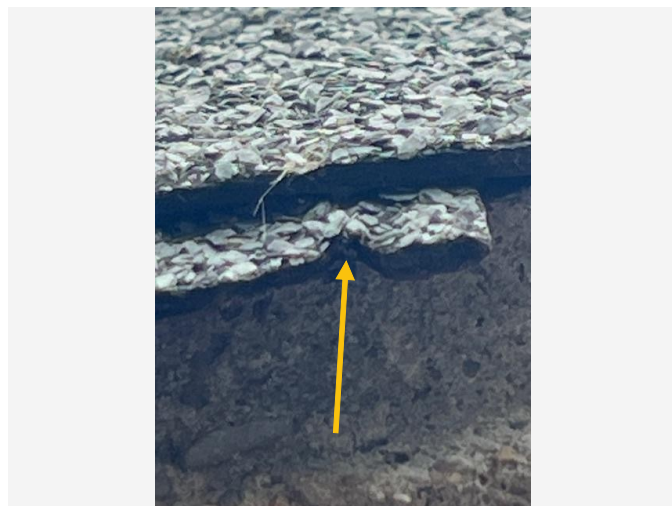
Fiche 4: Dakbedekking woning

Geen asbest

#	Type	Referentie	Resultaat
4.1	Puntmonster	M02	Geen asbest

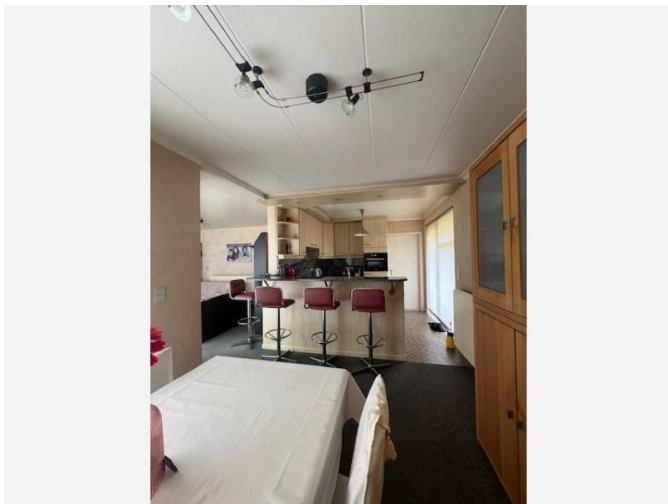
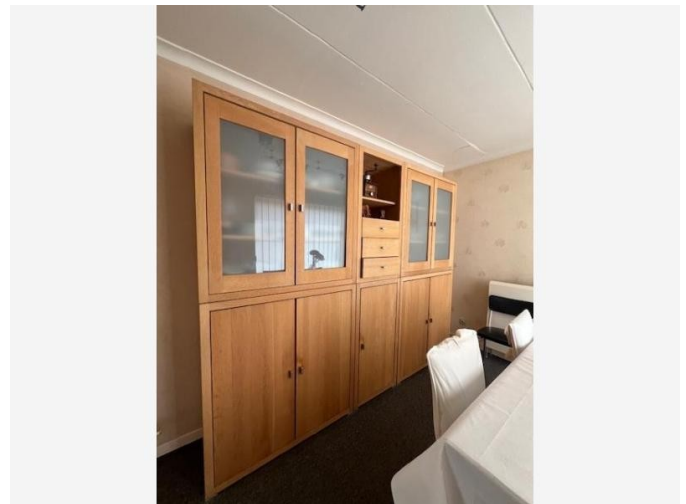
Beschrijving	Notitie	Terug te vinden op plannen
Fiche 6: Pleisterwerk plafond	Geen pleisterwerk plafond in kelder. Pleisterwerk plafond gelijkvloers afwezig : zijn platen uit licht, zwak composiet hout	-
Fiche 7: Materialen aan in onderdelen, ruimtes die horen bij liftinfrastructuur	-	-
Fiche 8: Materialen aan de stookketel (dichtingen, isolerend materiaal, ...)	verwarming geschied electrisch	-
Fiche 9: Leidingisolatie	-	-
Fiche 10: Materialen onder de dakbedekking (onderdak, ...)	-	-
