# Asbestinventarisatetest

Adjutant Harboortstraat 49, 3001 Leuven

Attestnummer : 20260925-000312.000

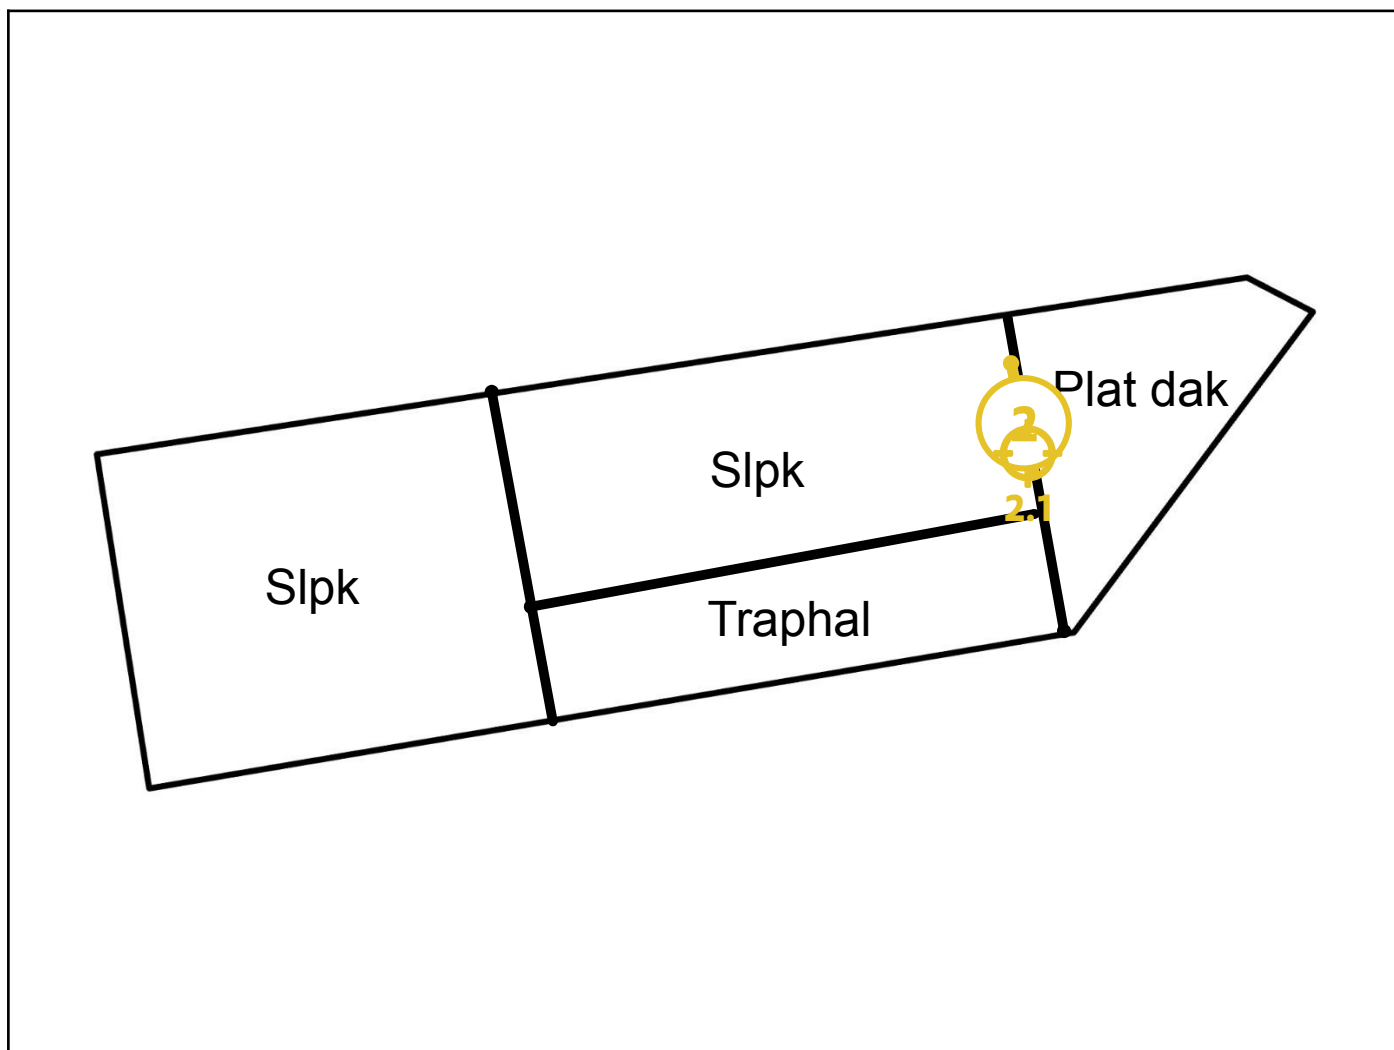
## Plan 1.4: 1e verdieping

| Beschrijving | Type | Actie |
|---|---|---|
| 2. Mastiek tussen raam en kozijn | Asbestmateriaal | Zorgvuldig beheren |

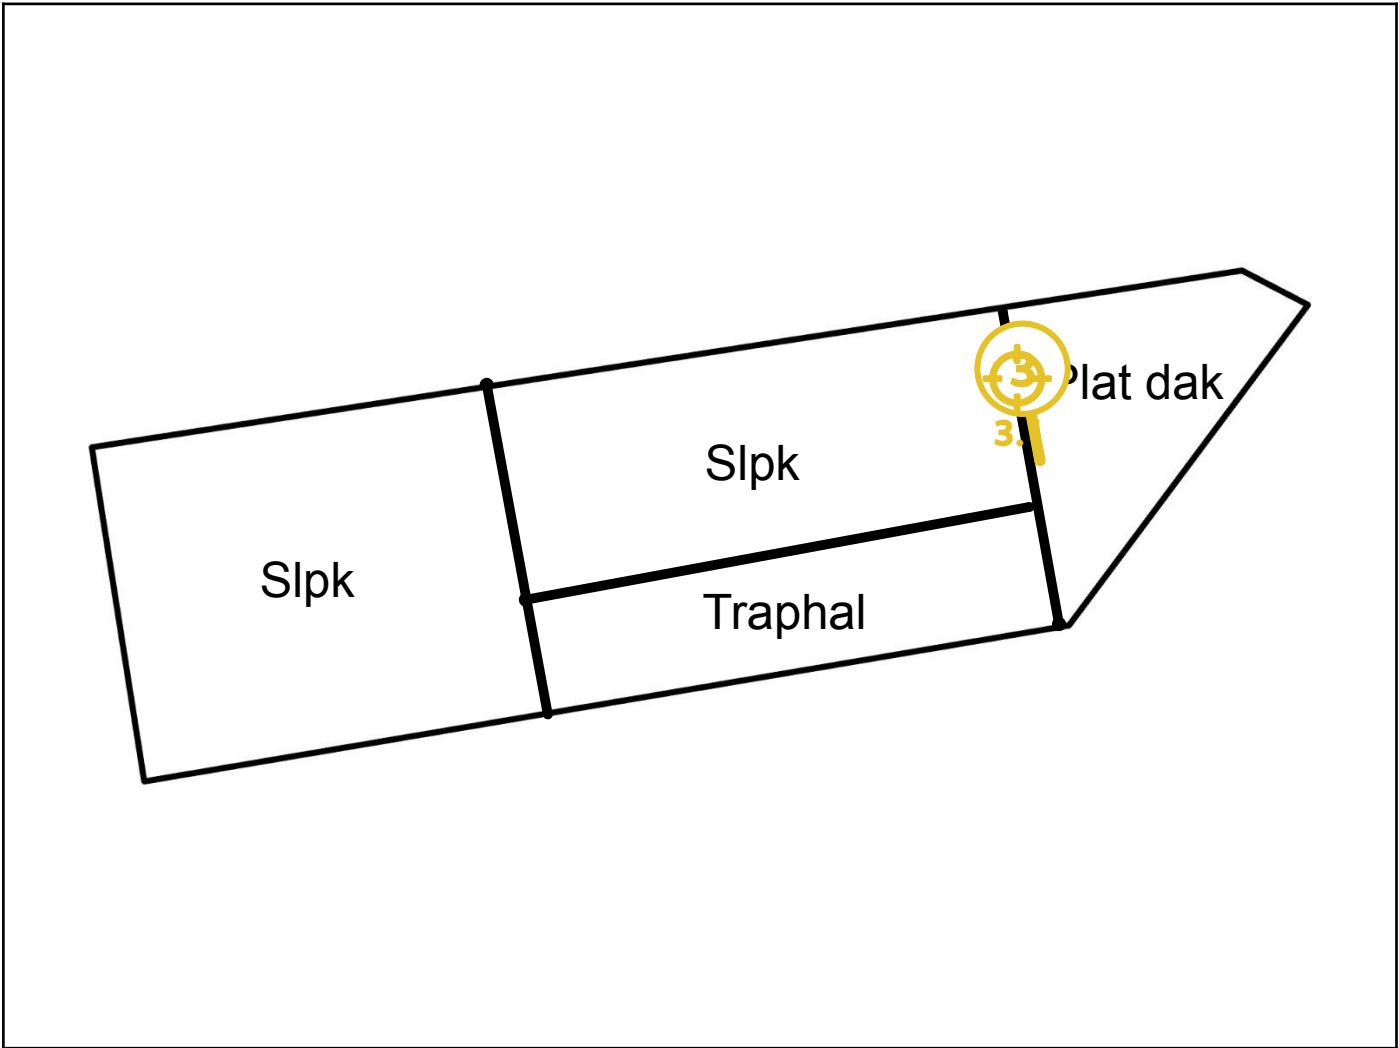
# Plan 1.5: 1e verdieping

| Beschrijving | Type | Actie |
|---|---|---|
| 3. Mastiek buitenschil | Asbestmateriaal | Zorgvuldig beheren |

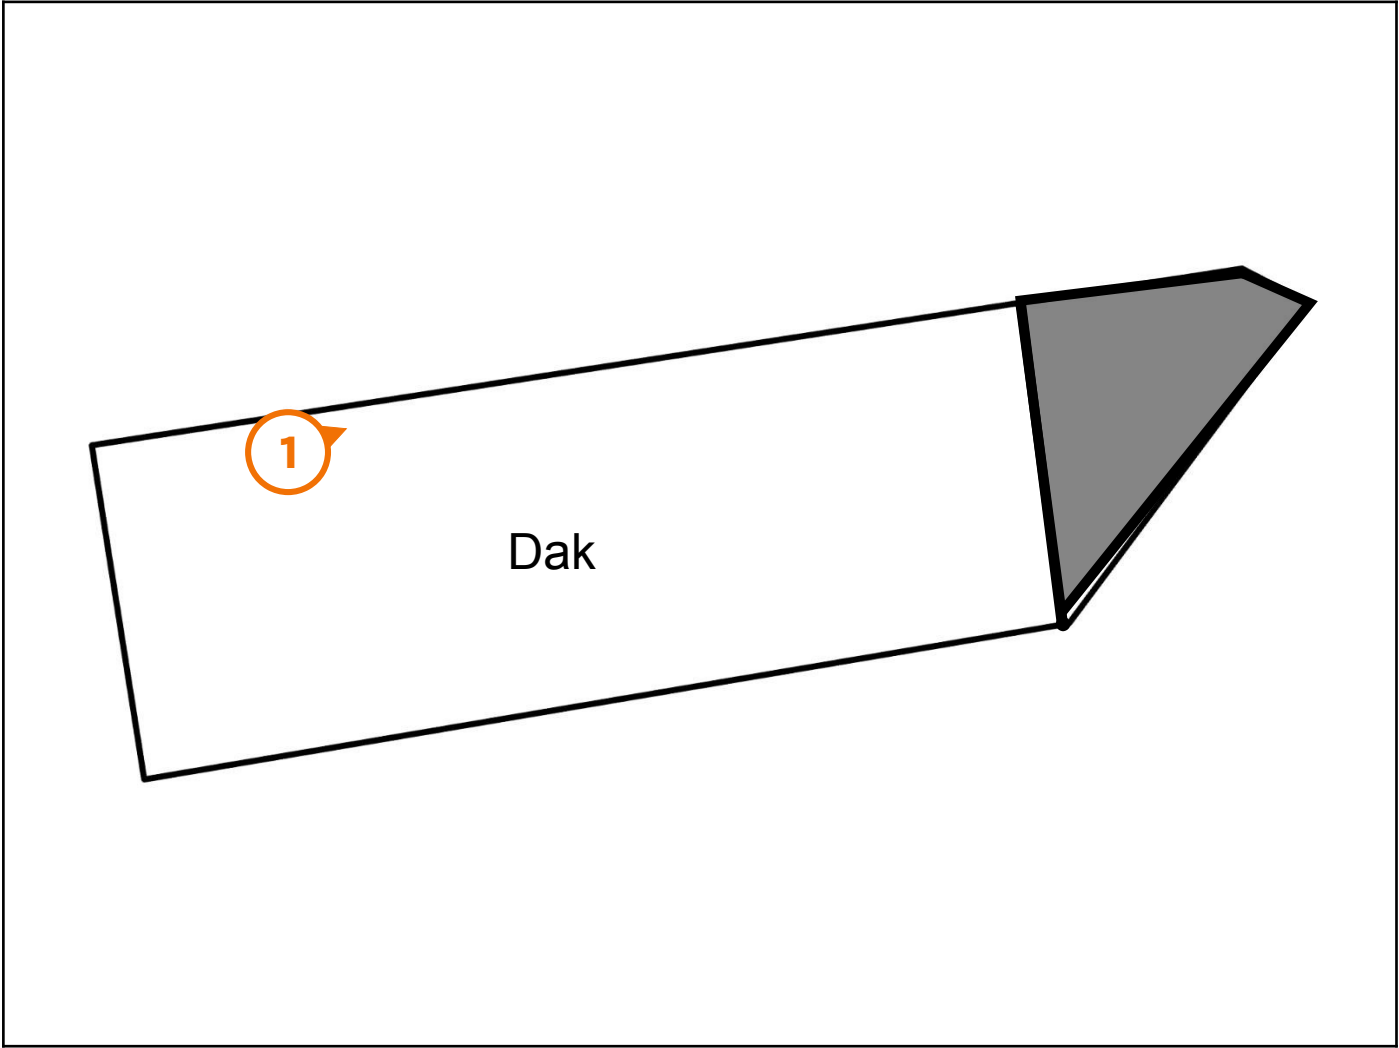
# Plan 1.7: Dak

| Beschrijving | Type | Actie |
|---|---|---|
| 1. Schouw | Asbestmateriaal | Verwijderen |

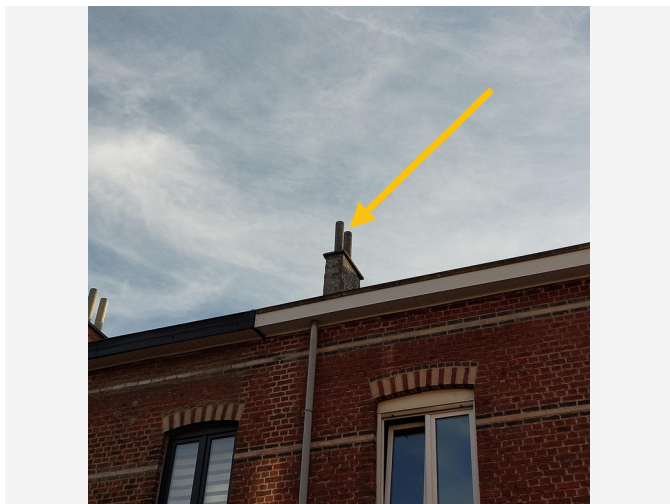
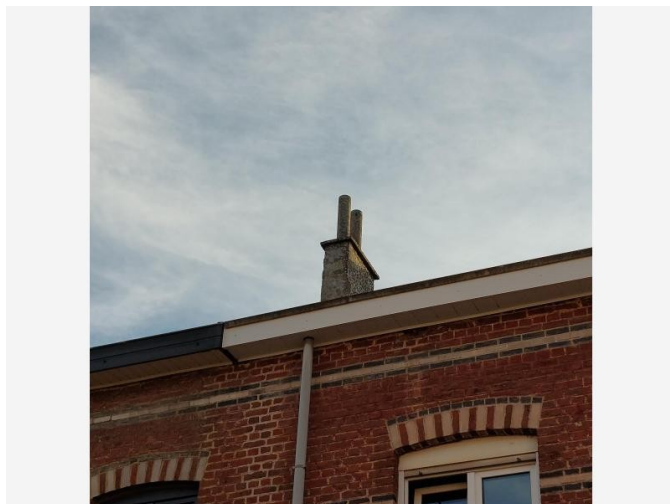
| Fiche 1: Schouw..... | 15 |

Overzichtsfoto

Detailfoto

Het asbestmateriaal valt onder de mijlpaal van 2034.

Verwijderen

| Eindbeoordeling materiaalrisico | Verhoogd materiaalrisico en/of verhoogde kans op vezelvrijgave |

| Asbestsoort (vezeltype) | Crocidoliet aanwezig |
| Toestand van het materiaal | Matig beschadigd, matig verweerd |

| Beschrijving | Schouw |
| Asbestmateriaal | Rookgaskanaal |

- Zorg voor een veilig beheer. Vermijd het beschadigen van het asbestmateriaal. Controleer de toestand jaarlijks op wijzigingen.

- Eenvoudige handelingen: mag via doe-het-zelf of door werknemer(s) met opleidingsattest eenvoudige handelingen  
Deze toepassing mag door een aannemer die over een opleidingsattest eenvoudige handelingen beschikt of door een particulier (doe-het-zelf), verwijderd worden indien er geen verhoogd risico op vrijgave van asbestvezels (max. concentratie 0,01 vezels/cm<sup>3</sup> - CODEX Art. VI.3-54) ontstaat en de toepassing voorafgaand wordt gefixeerd/bevochtigd. De individuele elementen moeten zonder machinale werktuigen (boormachine, slijpschijf, hogedrukreiniger, etc.) en zonder breken of gooien een voor een losgemaakt worden en dubbel en luchtdicht verpakt afgevoerd worden naar een erkend afvalpunt (recyclagepark). Daar moeten ze voorzichtig in de container voor asbestafval worden gelegd. Op het recyclagepark worden uitsluitend hechtgebonden asbestmaterialen aanvaard. Niet-hechtgebonden asbestmaterialen kunnen enkel bij een erkend asbestverwijderaar of asbestafvalverwerker worden aangeboden.

- Eenvoudige handelingen: enkel door erkend asbestverwijderaar  
Indien bovenstaande criteria worden overschreden:

Deze toepassing kan enkel door een erkende asbestverwijderaar verwijderd worden omdat er hier automatisch een verhoogd risico op vrijgave van asbestvezels (max. concentratie 0,01 vezels/cm<sup>3</sup> - CODEX - Art. VI.3-54) ontstaat. (Bron: VLAREM II: 6.4.0.1 par1, par2 en par3). Een erkend asbestverwijderaar moet ingeschakeld worden voor deze toepassingen die niet (kunnen) worden verwijderd door de couveuzemethode, door hermetische zone of door de materialen beschreven in Vlare II, art. 6.4.0.1 par2. (Bron: Leidraad bij het Inspectieprotocol)

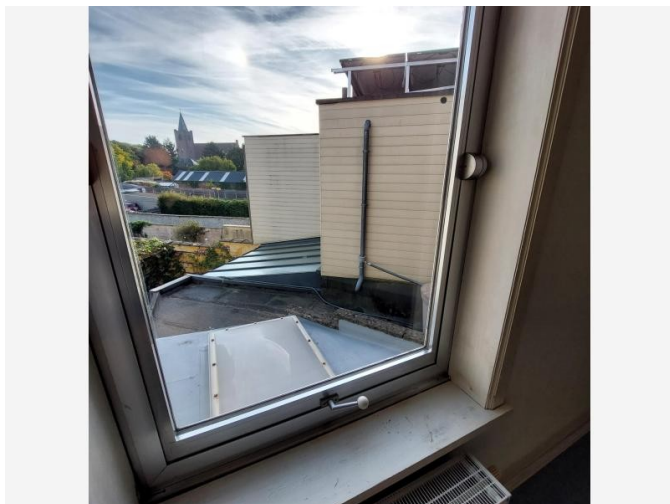
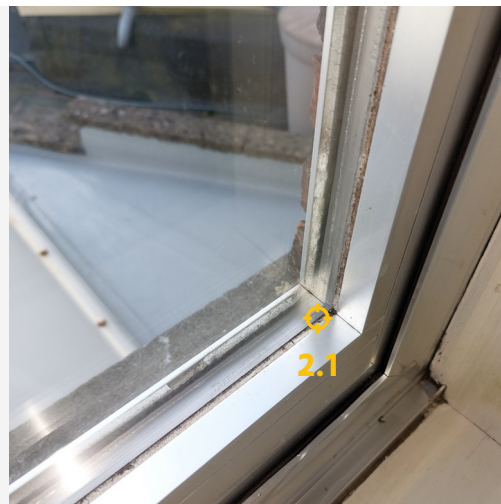
| Fiche 2: Mastiek tussen raam en kozijn..... | 19 |

Het asbestmateriaal valt onder de mijlpaal van 2040.

Zorgvuldig beheren

| Eindbeoordeling materiaalisico | Laag materiaalisico en/of verlaagde kans op vezelvrijgave |

| Asbestsoort (vezeltype) | Alleen chrysotiel aanwezig |
| Toestand van het materiaal | Licht beschadigd, licht verweerd. Intacte calciumsilicaatplaat of materiaal met categorie 3-gebondenheid |

| # | Type | Referentie | Resultaat |
|---|---|---|---|
| 2.1 | Puntmonster | mm03 | Chrysotiel |

| Beschrijving | Mastiek tussen raam en kozijn |

- Zorg voor een veilig beheer. Vermijd het beschadigen van het asbestmateriaal. Controleer de toestand jaarlijks op wijzigingen.
- Verwijder dit asbestmateriaal zo snel mogelijk. Volg de toestand goed op.

- Eenvoudige handelingen: enkel door erkend asbestverwijderaar  
Indien bovenstaande criteria worden overschreden:

Deze toepassing kan enkel door een erkende asbestverwijderaar verwijderd worden omdat er hier automatisch een verhoogd risico op vrijgave van asbestvezels (max. concentratie 0,01 vezels/cm<sup>3</sup> - CODEX - Art. VI.3-54) ontstaat. (Bron: VLAREM II: 6.4.0.1 par1, par2 en par3). Een erkend asbestverwijderaar moet ingeschakeld worden voor deze toepassingen die niet (kunnen) worden verwijderd door de couveuzemethode, door hermetische zone of door de materialen beschreven in Vlare II, art. 6.4.0.1 par2. (Bron: Leidraad bij het Inspectieprotocol)

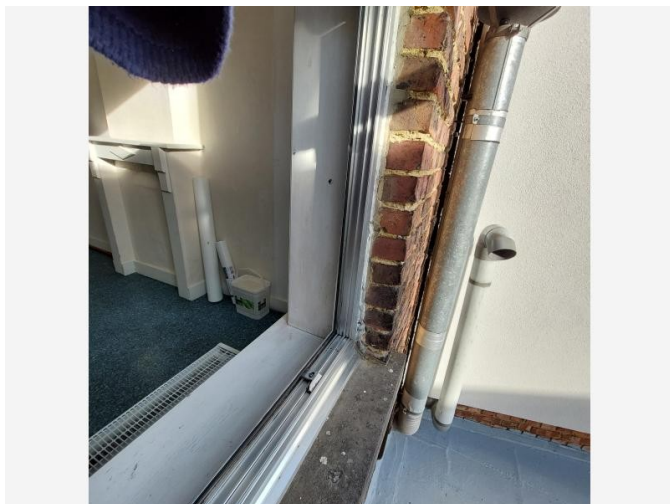
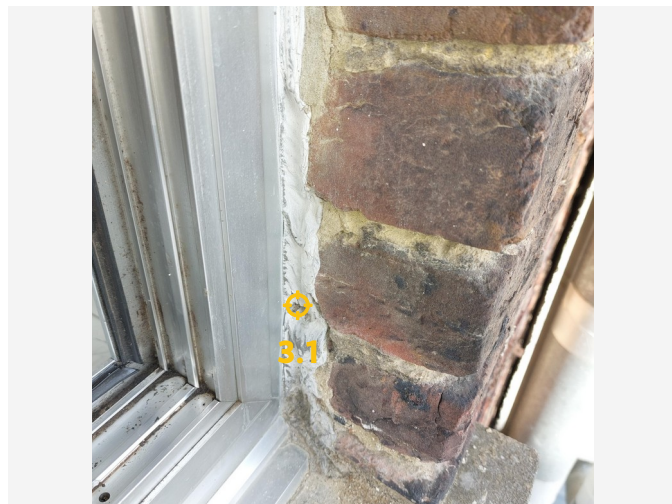
| Fiche 3: Mastiek buitenschil..... | 22 |

Het asbestmateriaal valt onder de mijlpaal van 2040.

Zorgvuldig beheren

| Eindbeoordeling materiaalisico | Laag materiaalisico en/of verlaagde kans op vezelvrijgave |

| Asbestsoort (vezeltype) | Alleen chrysotiel aanwezig |
| Toestand van het materiaal | Licht beschadigd, licht verweerd. Intacte calciumsilicaatplaat of materiaal met categorie 3-gebondenheid |

| # | Type | Referentie | Resultaat |
|---|---|---|---|
| 3.1 | Puntmonster | mm04 | Chrysotiel |

| Beschrijving | Mastiek buitenschil |

- Zorg voor een veilig beheer. Vermijd het beschadigen van het asbestmateriaal. Controleer de toestand jaarlijks op wijzigingen.
- Verwijder dit asbestmateriaal zo snel mogelijk. Volg de toestand goed op.

- Eenvoudige handelingen: enkel door erkend asbestverwijderaar  
Indien bovenstaande criteria worden overschreden:

Deze toepassing kan enkel door een erkende asbestverwijderaar verwijderd worden omdat er hier automatisch een verhoogd risico op vrijgave van asbestvezels (max. concentratie 0,01 vezels/cm<sup>3</sup> - CODEX - Art. VI.3-54) ontstaat. (Bron: VLAREM II: 6.4.0.1 par1, par2 en par3). Een erkend asbestverwijderaar moet ingeschakeld worden voor deze toepassingen die niet (kunnen) worden verwijderd door de couveuzezakmethode, door hermetische zone of door de materialen beschreven in Vlare II, art. 6.4.0.1 par2. (Bron: Leidraad bij het Inspectieprotocol)

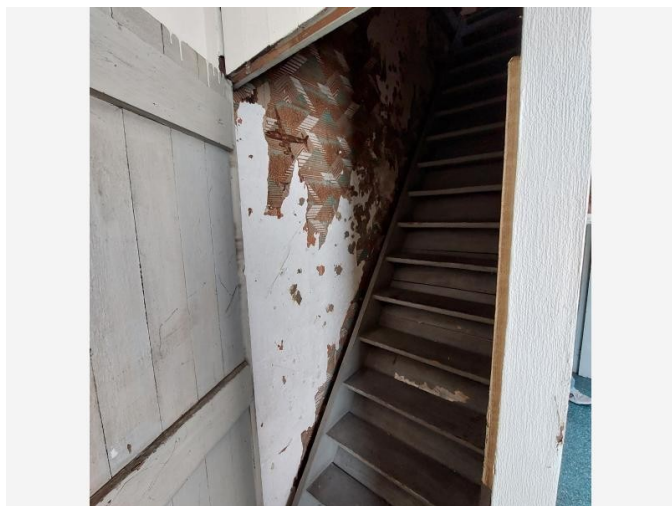
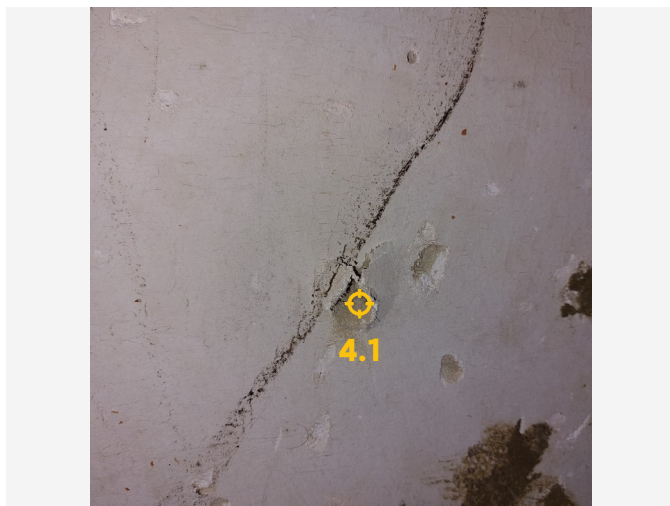
## Fiche 4: Pleisterwerk wanden

Geen asbest

| # | Type | Referentie | Resultaat |
|---|---|---|---|
| 4.1 | Mengmonster | MM01 | Geen asbest |

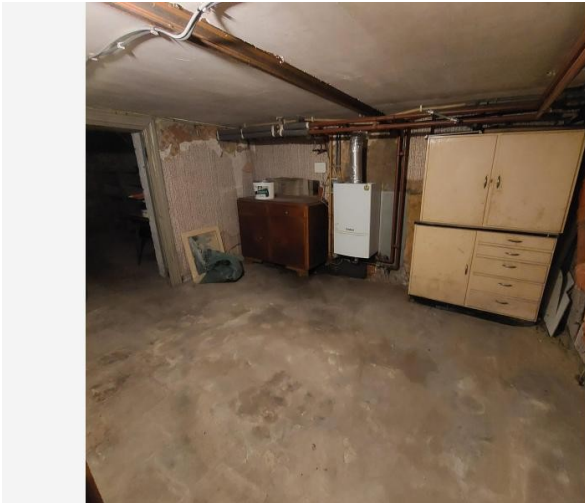
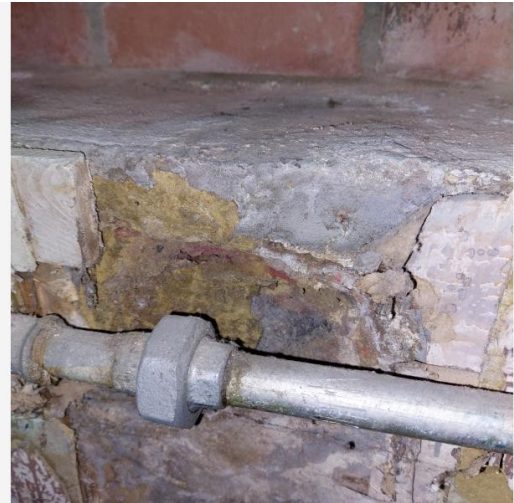
## Fiche 5: Cementering muren kelder

Geen asbest

| # | Type | Referentie | Resultaat |
|---|---|---|---|
| 5.1 | Mengmonster | MM02 | Geen asbest |

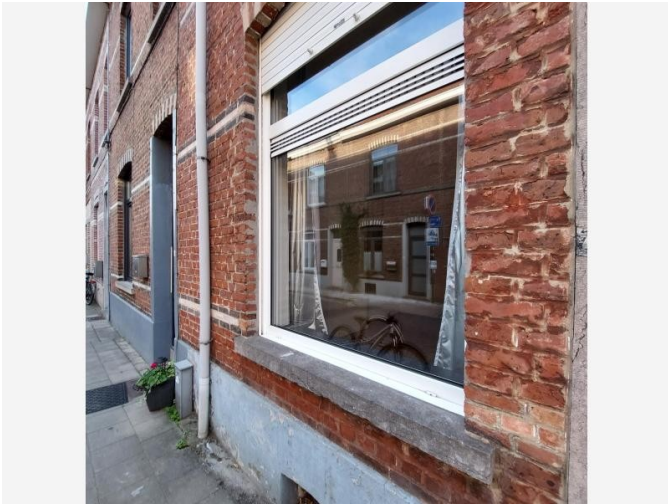
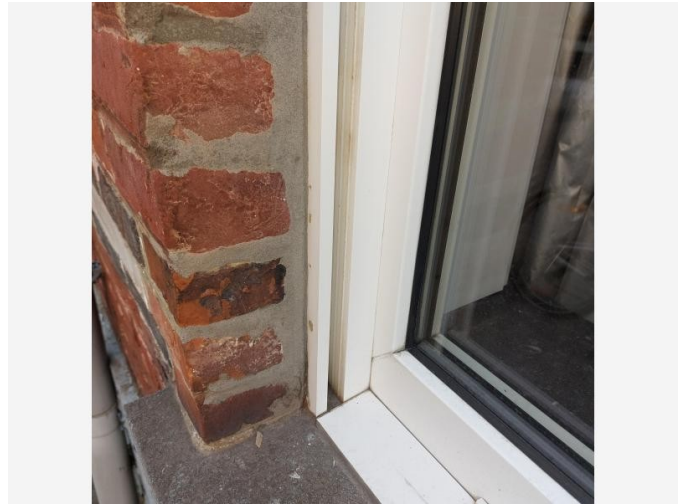
## Fiche 6: Afdichtingsmateriaal aan schrijnwerk

| Beschrijving | Notitie | Terug te vinden op plannen |
|---|---|---|
| Fiche 6: Afdichtingsmateriaal aan schrijnwerk | <p>Bij de visuele inspectie werd rond de ramen en deuren een kitafdichting aangetroffen.</p> <p>Op basis van de uiterlijk waarneembare kenmerken (kleur, glans, textuur, hechting) en de toepassingsperiode werd vastgesteld dat het gaat om een moderne siliconenkit en niet om een bitumineuze of asbesthoudende afdichting.</p> | - |

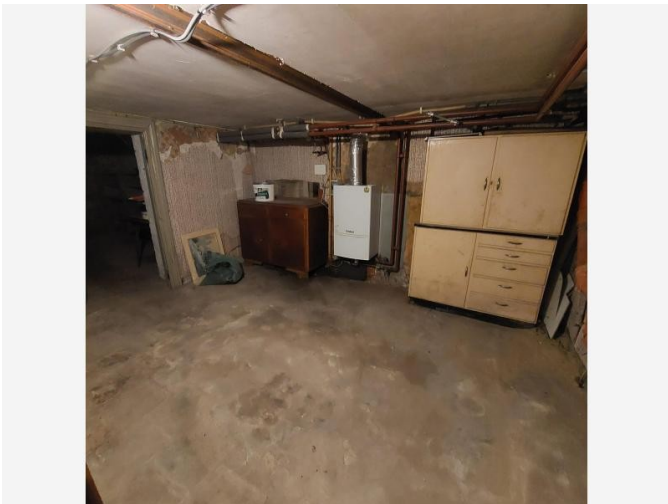
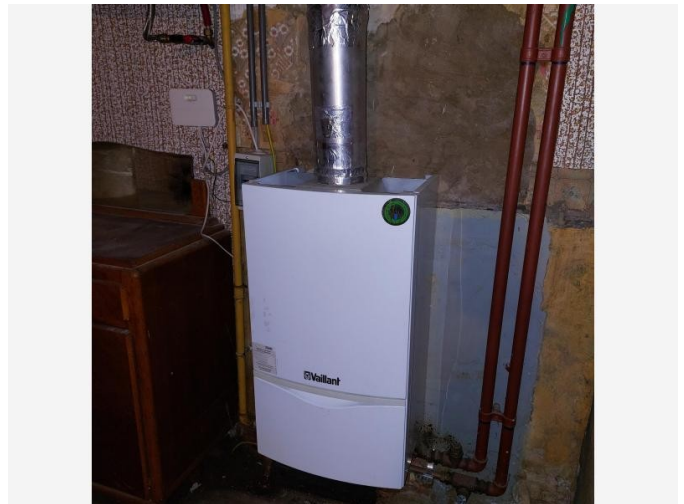
## Fiche 7: CV-brander (niet verdacht)

| Beschrijving | Notitie | Terug te vinden op plannen |
|---|---|---|
| Fiche 7: CV-brander (niet verdacht) | De CV-brander in de stookruimte bevat geen asbestverdachte materialen. | - |

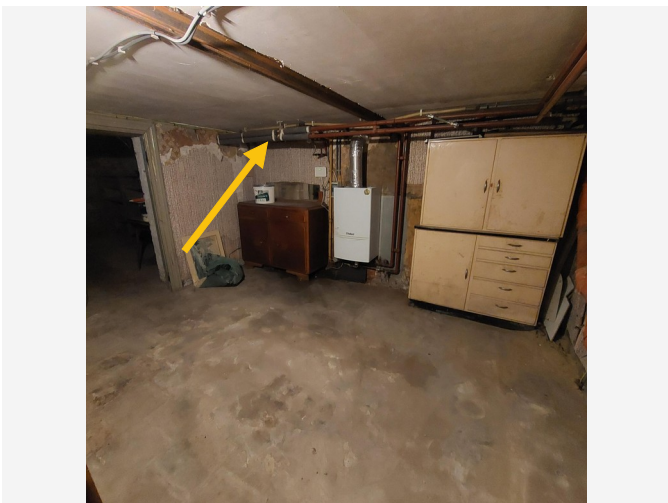
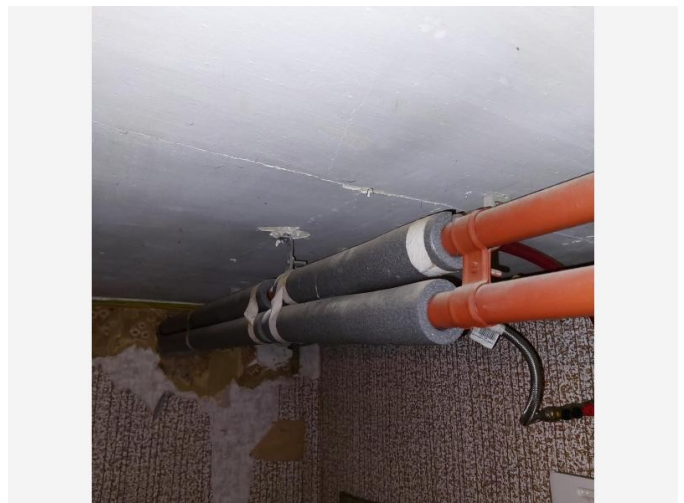
## Fiche 8: Leidingisolatie - niet-asbestverdacht

| Beschrijving | Notitie | Terug te vinden op plannen |
|---|---|---|
| Fiche 8: Leidingisolatie - niet-asbestverdacht | <p>Tijdens de inspectie werd leidingisolatie aangetroffen bestaande uit schuimachtig of kunststof materiaal (bv. polyethyleen, polyurethaan of rubberachtig schuim).</p> <p>Op basis van de visuele kenmerken (sluitende mantel, regelmatige structuur, elastisch materiaal) en de toepassingsperiode werd vastgesteld dat het gaat om moderne synthetische isolatie en niet om asbesthoudende omhulling zoals oudere witte of grijze vezelige buisisolaties.</p> | - |

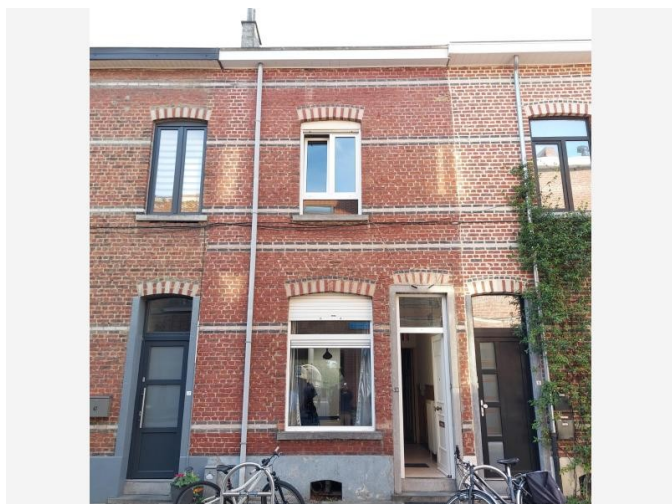
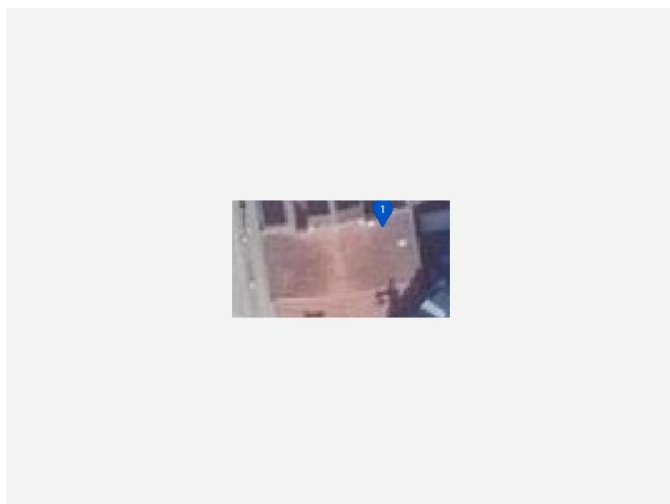
## Fiche 9: Dakbedekking - dakpannen

| Beschrijving | Notitie | Terug te vinden op plannen |
|---|---|---|
| Fiche 9: Dakbedekking - dakpannen | <p>Tijdens de inspectie werden op het dak keramische (of betonnen) dakpannen aangetroffen.</p> <p>Op basis van de visuele kenmerken (vorm, kleur, textuur, breukvlak) en de toepassingsperiode werd vastgesteld dat het gaat om niet-asbesthoudende dakbedekking.</p> | - |

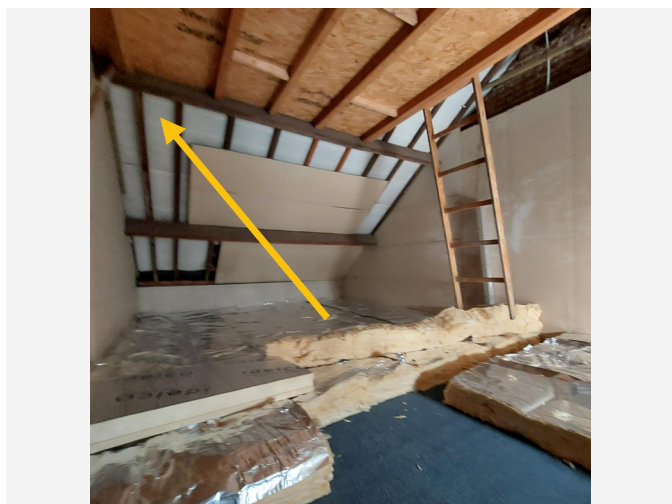
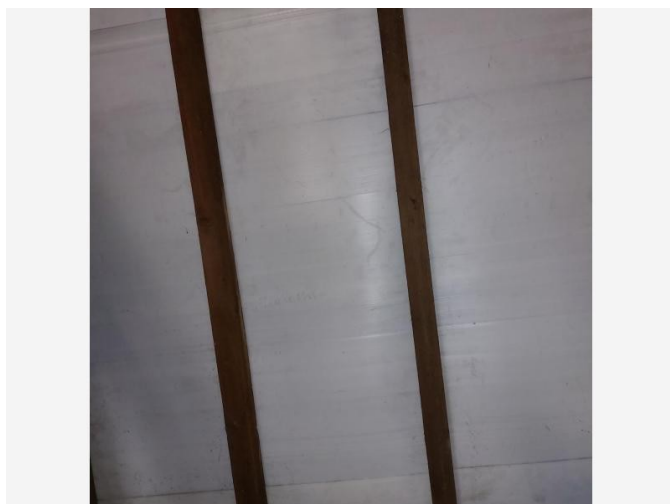
## Fiche 10: Onderdak (niet-asbestverdacht)

| Beschrijving | Notitie | Terug te vinden op plannen |
|---|---|---|
| Fiche 10: Onderdak (niet-asbestverdacht) | Bij het optillen van een dakpan werd geen asbestverdacht onderdak aangetroffen. Omdat dit slechts een deel van de volledige dakconstructie betreft, is het mogelijk dat er op niet-onderzochte plaatsen toch nog een (deel van een) asbestverdacht onderdak aanwezig is. Laat dit bij werken nakijken door een bevoegd technicus. | - |

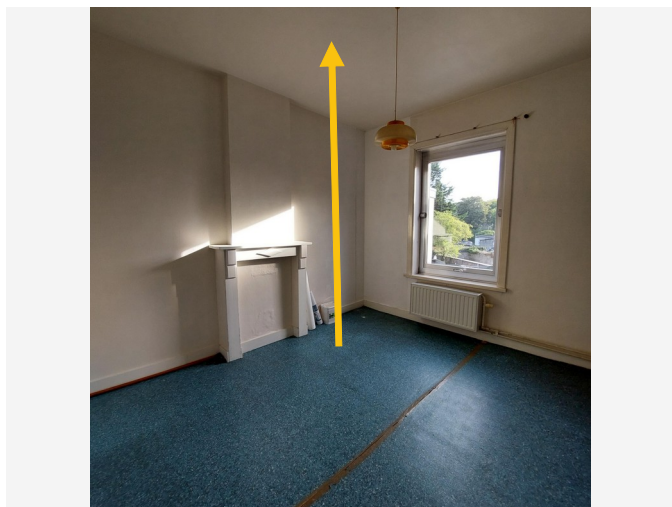
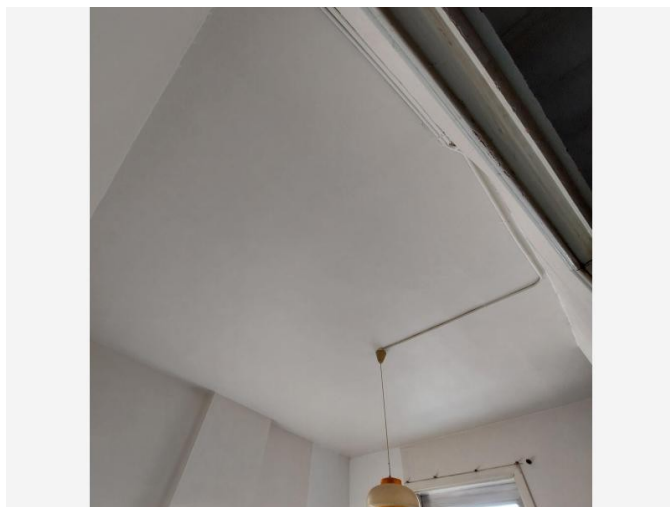
## Fiche 11: Plafonds uit niet asbestverdacht materiaal

| Beschrijving | Notitie | Terug te vinden op plannen |
|---|---|---|
| Fiche 11: Plafonds uit niet asbestverdacht materiaal | De plafonds zijn gemaakt van niet-asbestverdachte materialen (bijvoorbeeld laminaat, gyproc, ...), deze toepassingen zijn niet asbestverdacht. We hebben echter niet kunnen vaststellen of er mogelijk asbestverdachte of asbesthoudende materialen achter deze toepassingen aanwezig zijn. Bij renovatie of sloop is het aangeraden om een destructief onderzoek te laten uitvoeren van deze toepassingen. | - |
